Tutkimusraportti

# Haapaveden yläkoulu, asbesti- ja haitta-ainekartoitus

Projekti 308911

10.8.2017

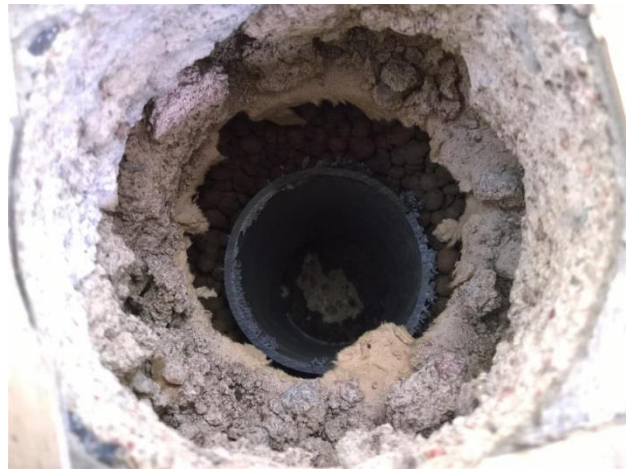
### Rakenneavaus 1: Yläaste, alapohja

- muovimatto
- tasoite (mustan liiman jäämiä AS15)
- betoni noin 70 mm
- valupahvi
- kevytsora 170 mm
- pikisively (AS13 / PAH3)
- betoni noin 60 mm
- hiekka

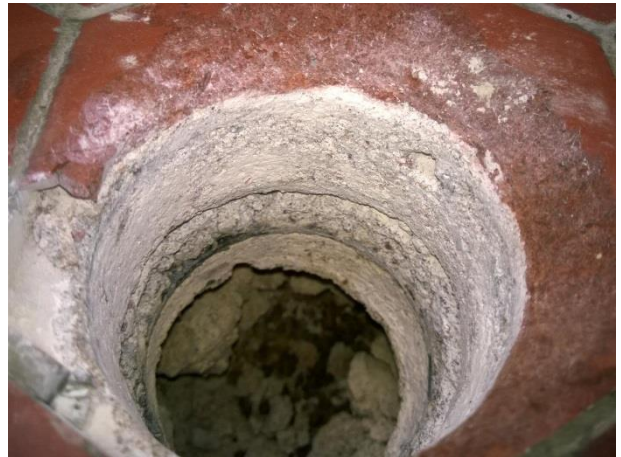
### Rakenneavaus 2: Yläaste, alapohja, pesutilat

- laatoitus
- betoni noin 60
- bitumiviesieriste (AS12 / PAH2)
- betoni noin 40
- kevytsora
- pikisively
- betoni noin 60
- hiekka

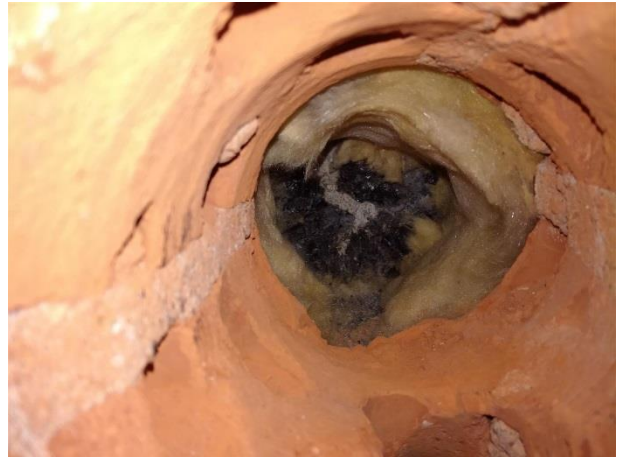
### Rakenneavaus 3: Yläaste, ulkoseinä

- maalipinnoite ja tasoite noin 25 mm
- tiili 130 mm
- mineraalivilla noin 90 mm
- pikisively (AS13 / PAH3)
- betoni noin 100 mm

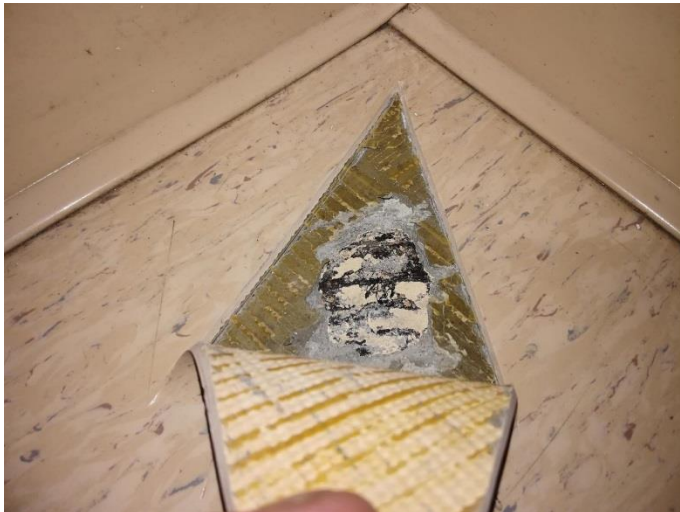
Kuva 1: Lattiarakenteissa useassa tarkastuspisteessä havaittiin nykyisten pintamateriaalien ja tasoitteen alla vanha musta liima-kerros, joka sisältää asbestia.

| Tila tai alue | Asbestin esiintyminen rakenteessa | Laskenta-<br>määrä | Näyte | Laatu | Kunto | Pölyä-<br>vyys | Toimenpide<br>ehdotus |
|---|---|---|---|---|---|---|---|
| Itäsiipi / keskiosa (ruo-<br>kala) | Lattian alkuperäisen pinnoitteen musta liimakerros nykyisten<br>pintamateriaalien alla<br>(mustan liimakerroksen esiintymiseen esitettyjen alueiden ulko-<br>puolella tulee varautua) | 1250 m <sup>2</sup> | AS15 | antofylliitti | A | * | 0, 1 |
| Länsisiipi / keskiosa | Lattian alkuperäisen pinnoitteen musta liimakerros nykyisten<br>pintamateriaalien alla<br>(mustan liimakerroksen esiintymiseen esitettyjen alueiden ulko-<br>puolella tulee varautua) | 620 m <sup>2</sup> | AS15 | antofylliitti | A | * | 0, 1 |

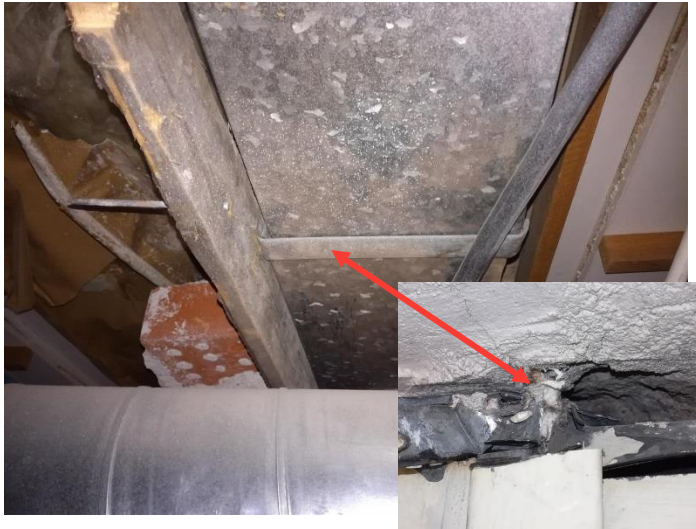
Kuva 2: Alas lasketun katon yläpuolella wc-tilojen läheisyydessä havaittiin alkuperäisiä iv-kanavia, joiden liitosten nauhatiivistemateriaali sisältää asbestia.

| Tila tai alue | Asbestin esiintyminen rakenteessa | Laskenta-<br>määrä | Näyte | Laatu | Kunto | Pölyä-<br>vyys | Toimenpide<br>ehdotus |
|---|---|---|---|---|---|---|---|
| Wc- ja ullakkotilat | IV-kanavien nauhatiivisteet<br>(laskentamäärässä esitetty putkistolinja-arvio, ei liitosmäärää) | 60 jm | - | - | A | ** | 0, 1 |

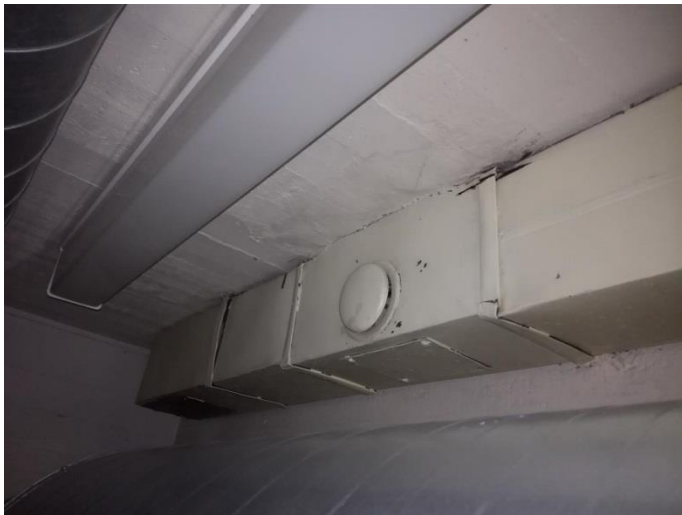
Kuva 3: Kellarikerroksessa varastotiloissa on iv-kanavia, joiden liitostiiivistemateriaali sisältää asbestia.

| Tila tai alue | Asbestin esiintyminen rakenteessa | Laskenta-<br>määrä | Näyte | Laatu | Kunto | Pölyä-<br>vyys | Toimenpide<br>ehdotus |
|---|---|---|---|---|---|---|---|
| Kellarikerros | IV-kanavien nauhatiivisteet<br>(laskentamäärässä esitetty putkistolinja-arvio, ei liitosmäärää) | 5 jm | - | - | A | ** | 0, 1 |

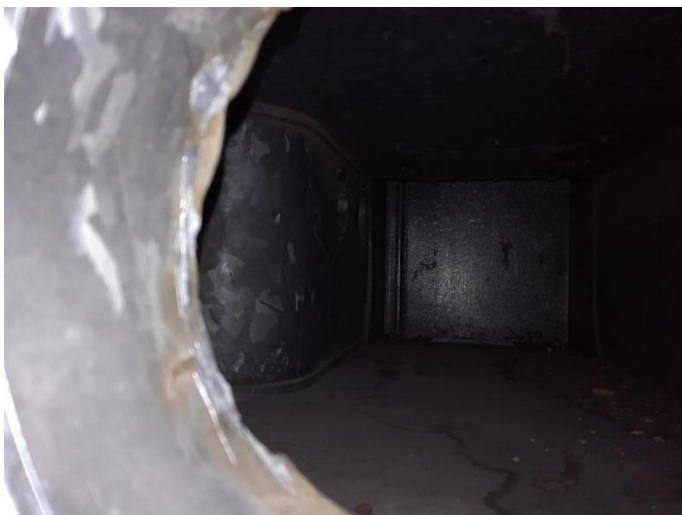
Kuva 4: Liikuntasalin yhteydessä olevien puku- ja pesutilojen iv-kanavaliitoksissa käytetty massatiivistys sisältää asbestia

| Tila tai alue | Asbestin esiintyminen rakenteessa | Laskenta-<br>määrä | Näyte | Laatu | Kunto | Pölyä-<br>vyys | Toimenpide<br>ehdotus |
|---|---|---|---|---|---|---|---|
| Puku- ja pesutilat | IV-kanavien massaliitokselliset tiivistemateriaalit<br>(laskentamäärässä esitetty putkistolinja-arvio, ei liitosmäärää) | 100 jm | AS6 | antofylliitti | A | * | 0, 1 |

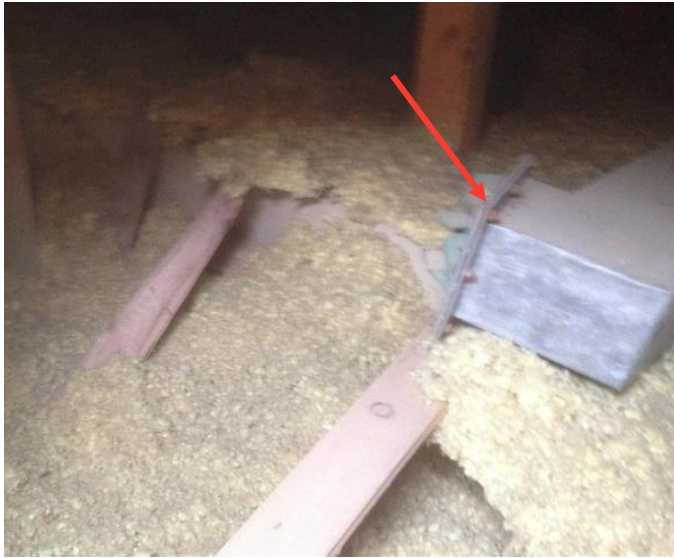
Kuva 5: Ullakkotilassa havaittiin iv-kanavia, joiden liitoksissa käytetty tiivistemateriaali sisältää asbestia

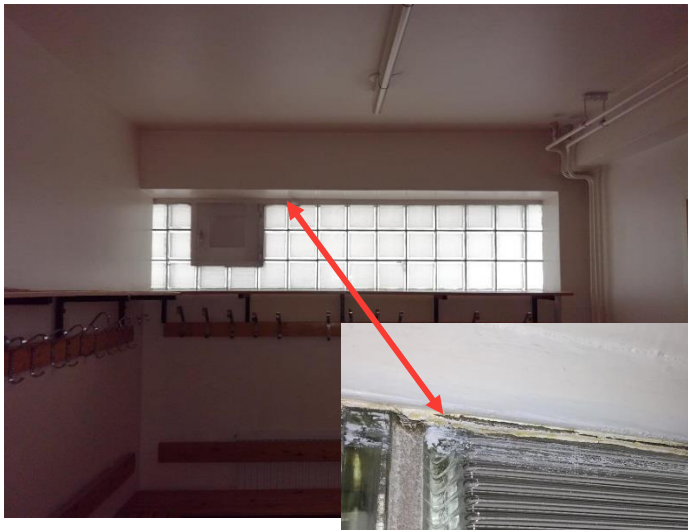
Kuva 6: Puku- ja pesutiloissa lasitiilien ja kehyksen rajapinta on tiivistetty asbestia sisältävällä materiaalilla.

| Tila tai alue | Asbestin esiintyminen rakenteessa | Laskenta-<br>määrä | Näyte | Laatu | Kunto | Pölyä-<br>vyys | Toimenpide<br>ehdotus |
|---|---|---|---|---|---|---|---|
| Julkisivu, lasitiiliseinät | lasitiilien kehyksen massatiivisteet | 80 jm | AS5 | antofylliitti | A | * | 0, 1 |

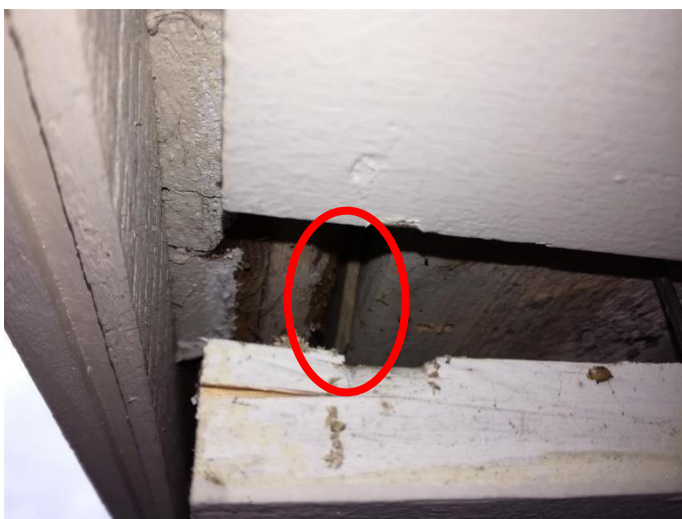
Kuva 7: Yläasteen osalla sisääntulojen ka-  
tosten julkisivulaudoitusten alle on asen-  
nettuna kuitusementtilevy, joka sisältää as-  
bestia.

| Tila tai alue | Asbestin esiintyminen rakenteessa | Laskenta-<br>määrä | Näyte | Laatu | Kunto | Pölyä-<br>vyys | Toimenpide<br>ehdotus |
|---|---|---|---|---|---|---|---|
| Julkisivu | Julkisivulaudoituksen alla oleva kuitusementtilevytytys sisääntulo-<br>jen katoksissa | 10 m <sup>2</sup> | AS2 | krokidoliitti,<br>krysotiili, an-<br>tofylliitti | A | * | 0, 1 |

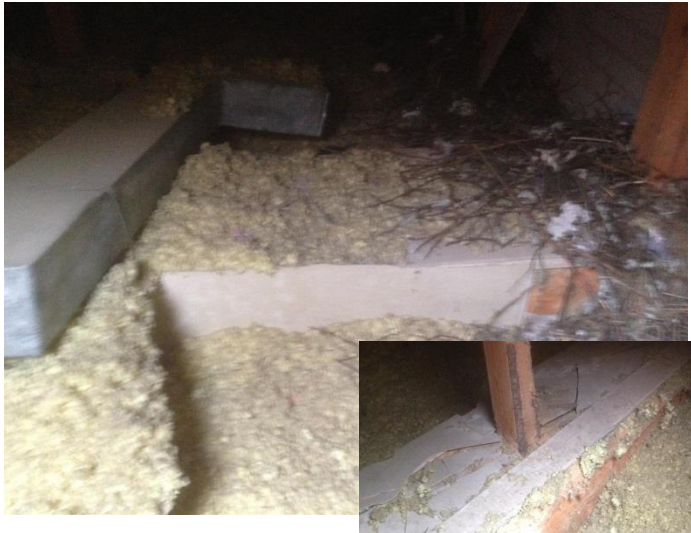
Kuva 8: Ullakkotilassa havaittiin asbestia sisältäviä kuitusementtilevytyksiä sekä iv-kanavia. IV-kanavien liitosten tiivisteet sisälsivät asbestia.

| Tila tai alue | Asbestin esiintyminen rakenteessa | Laskenta-<br>määrä | Näyte | Laatu | Kunto | Pölyä-<br>vyys | Toimenpide<br>ehdotus |
|---|---|---|---|---|---|---|---|
| Ullakkotila | kuitusementtilevytykset ullakkotilassa<br>(kuitusementtilevyjen esiintymiseen esim. palo-osastoitujen ra-<br>kenteiden yhteydessä on varauduttava) | 80 m <sup>2</sup> | AS2 | krokidoliitti,<br>krysotiili, an-<br>tofylliitti | A | * | 0, 1 |

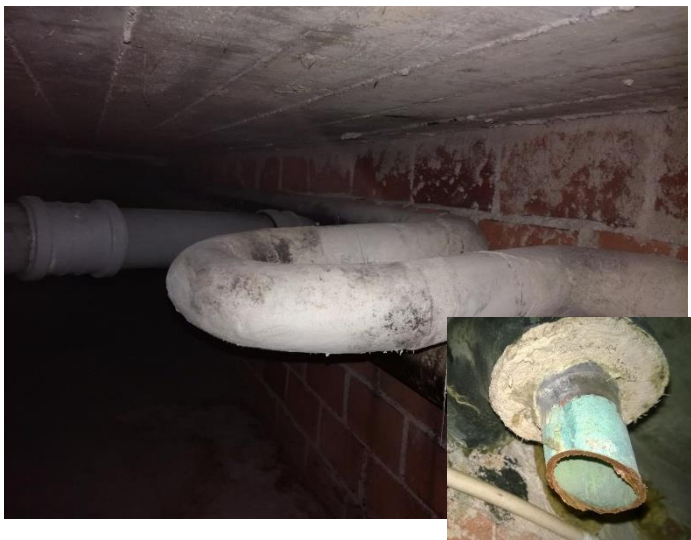
Kuva 9: Yläasteosan lattian alla olevassa kanaalissa havaittiin alkuperäisiä putkistoeristeitä, jotka sisälsivät asbestia.

| Tila tai alue | Asbestin esiintyminen rakenteessa | Laskenta-<br>määrä | Näyte | Laatu | Kunto | Pölyä-<br>vyys | Toimenpide<br>ehdotus |
|---|---|---|---|---|---|---|---|
| Koko kiinteistö | Kanaalissa olevat asbestia sisältävät massatut putkieristeen kul-<br>maosat (arvio putkiston määrästä kanaalissa) | 150 jm | - | - | B | ** | 0, 1 |

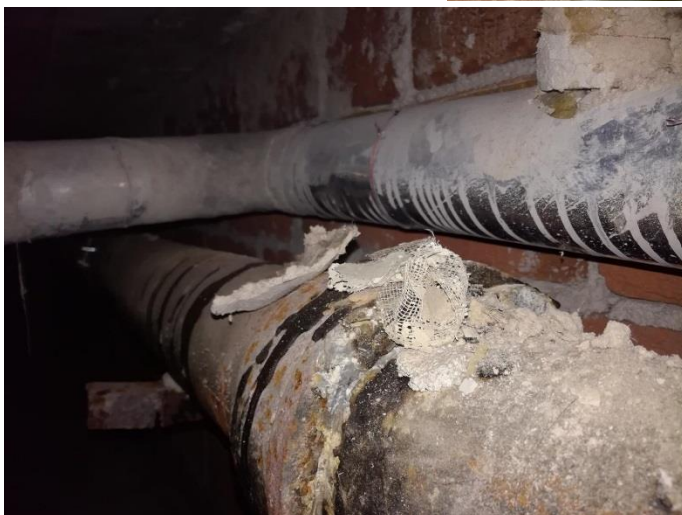
Kuva 10: Kanaalissa havaittiin purkutöiden jäljiltä putkistojen asbestieristeitä.

| Tila tai alue | Asbestin esiintyminen rakenteessa | Laskenta-<br>määrä | Näyte | Laatu | Kunto | Pölyä-<br>vyys | Toimenpide<br>ehdotus |
|---|---|---|---|---|---|---|---|
| Kanaalit lattian alla | Vapaana olevat asbestieristemateriaalit kanaalissa (havaittu) | 1 m <sup>2</sup> | - | - | C | *** | 1 |

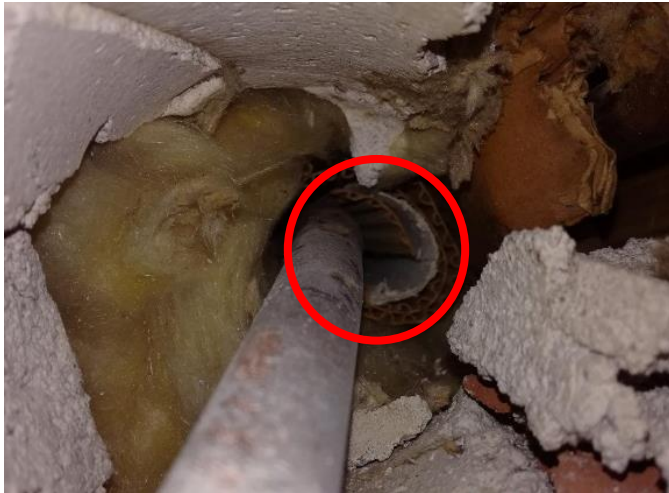
Kuva 11: Putkikanaalista alapohjarakenteisiin lähtevien putkien eristeissä havaittiin asbestia sisältävää materiaalia

| Tila tai alue | Asbestin esiintyminen rakenteessa | Laskenta-<br>määrä | Näyte | Laatu | Kunto | Pölyä-<br>vyys | Toimenpide<br>ehdotus |
|---|---|---|---|---|---|---|---|
| Alapohjarakenne | Kanaalista vesipisteille lähtevät asbestia sisältävät putkistoeris-<br>teet (arvio yleisen asennustavan mukaisesti (lv, kv, lvk sekä läm-<br>mitysputket)) | 1800 jm | - | - | A/B | ** | 0, 1 |

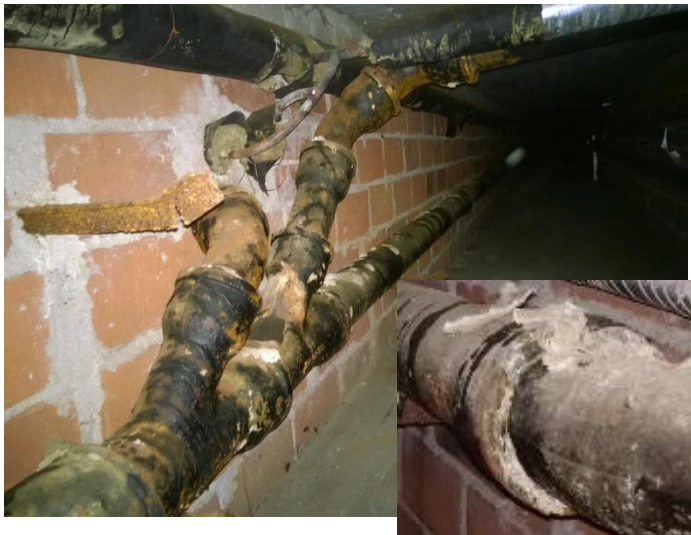
Rakennuksessa osa käytössä olevista viemäriputkistoista on valurautaa. Valurautaisten viemäriputkien liitoksissa on käytetty lyijyä sisältävää tiivistemateriaalia. Purkutöiden yhteydessä havaittavien viemäriputkistojen purkutytöt suoritetaan työterveysviranomaisten / paikallisen ympäristökeskuksen antamien ohjeiden mukaisesti. Lyijy tulee huomioida viemäriputkistoja purettaessa ja lyijypitoinen purkujäte on käsiteltävä ja hävitettävä vaarallisena jätteenä.

Kuva 12: Kanaaliin lattian alle on asennettu alkuperäisiä valurautaisia viemärointejä, joiden putkiliitokset sisältävät lyijyä.

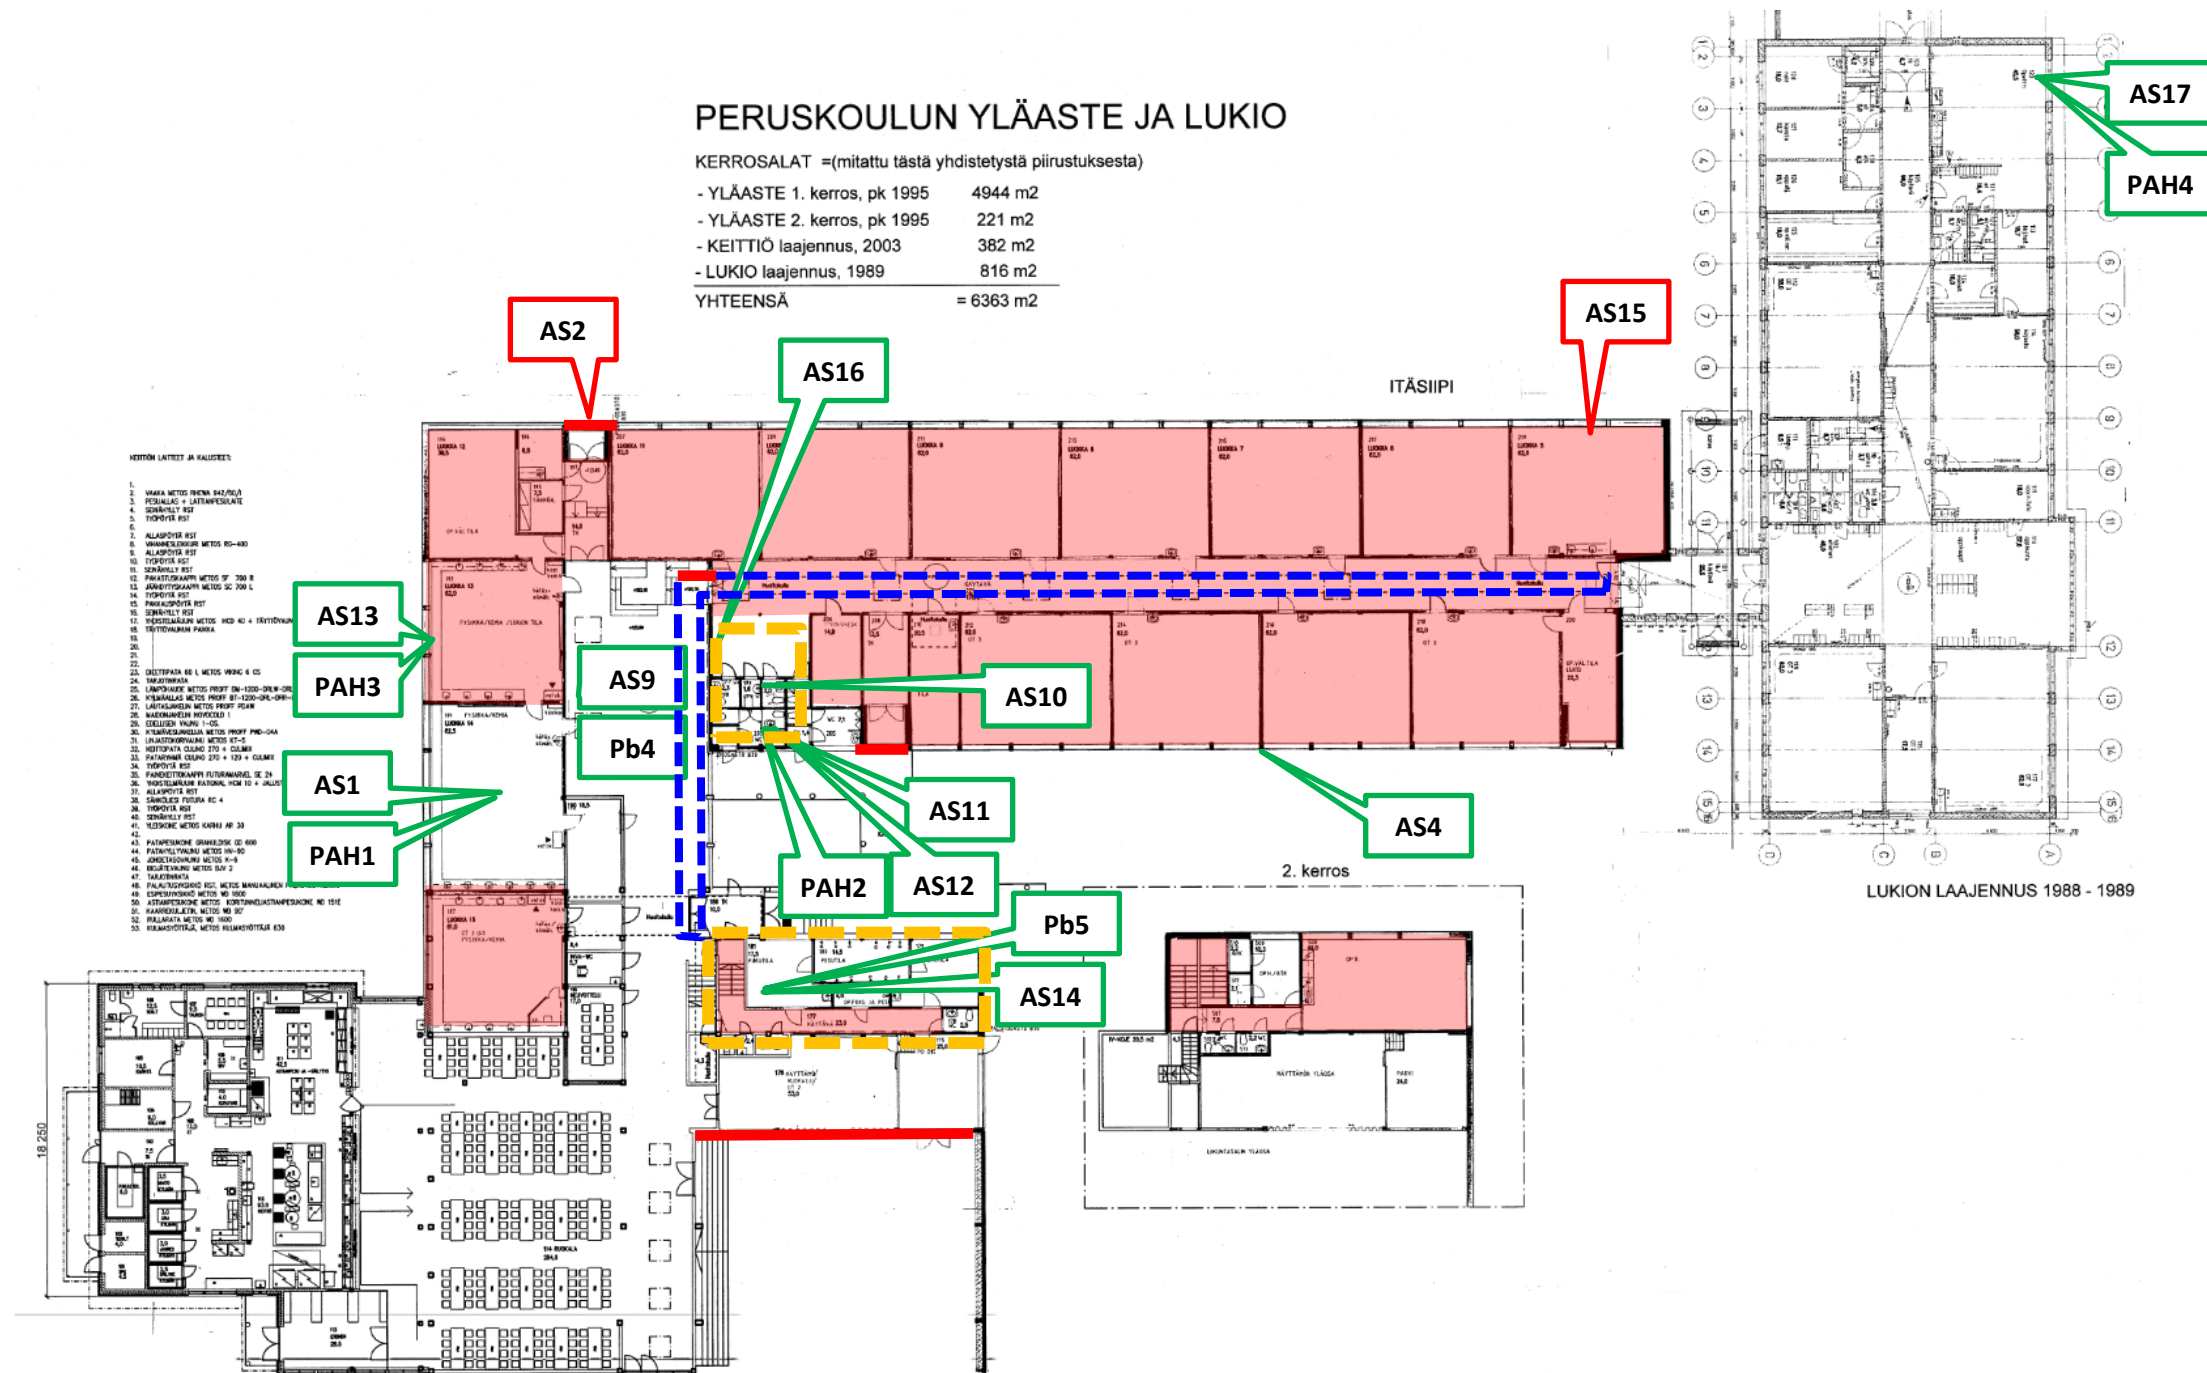
1 Kerros

Koko yläasteosan alueelle alapohjarakenteisiin on asennettu putkistoja, joiden eristeet sisältävät asbestia

Yläasteosan ullakkotilassa on asbestia sisältäviä kuitusementtilevytyksiä sekä iv-kanavatiivisteitä

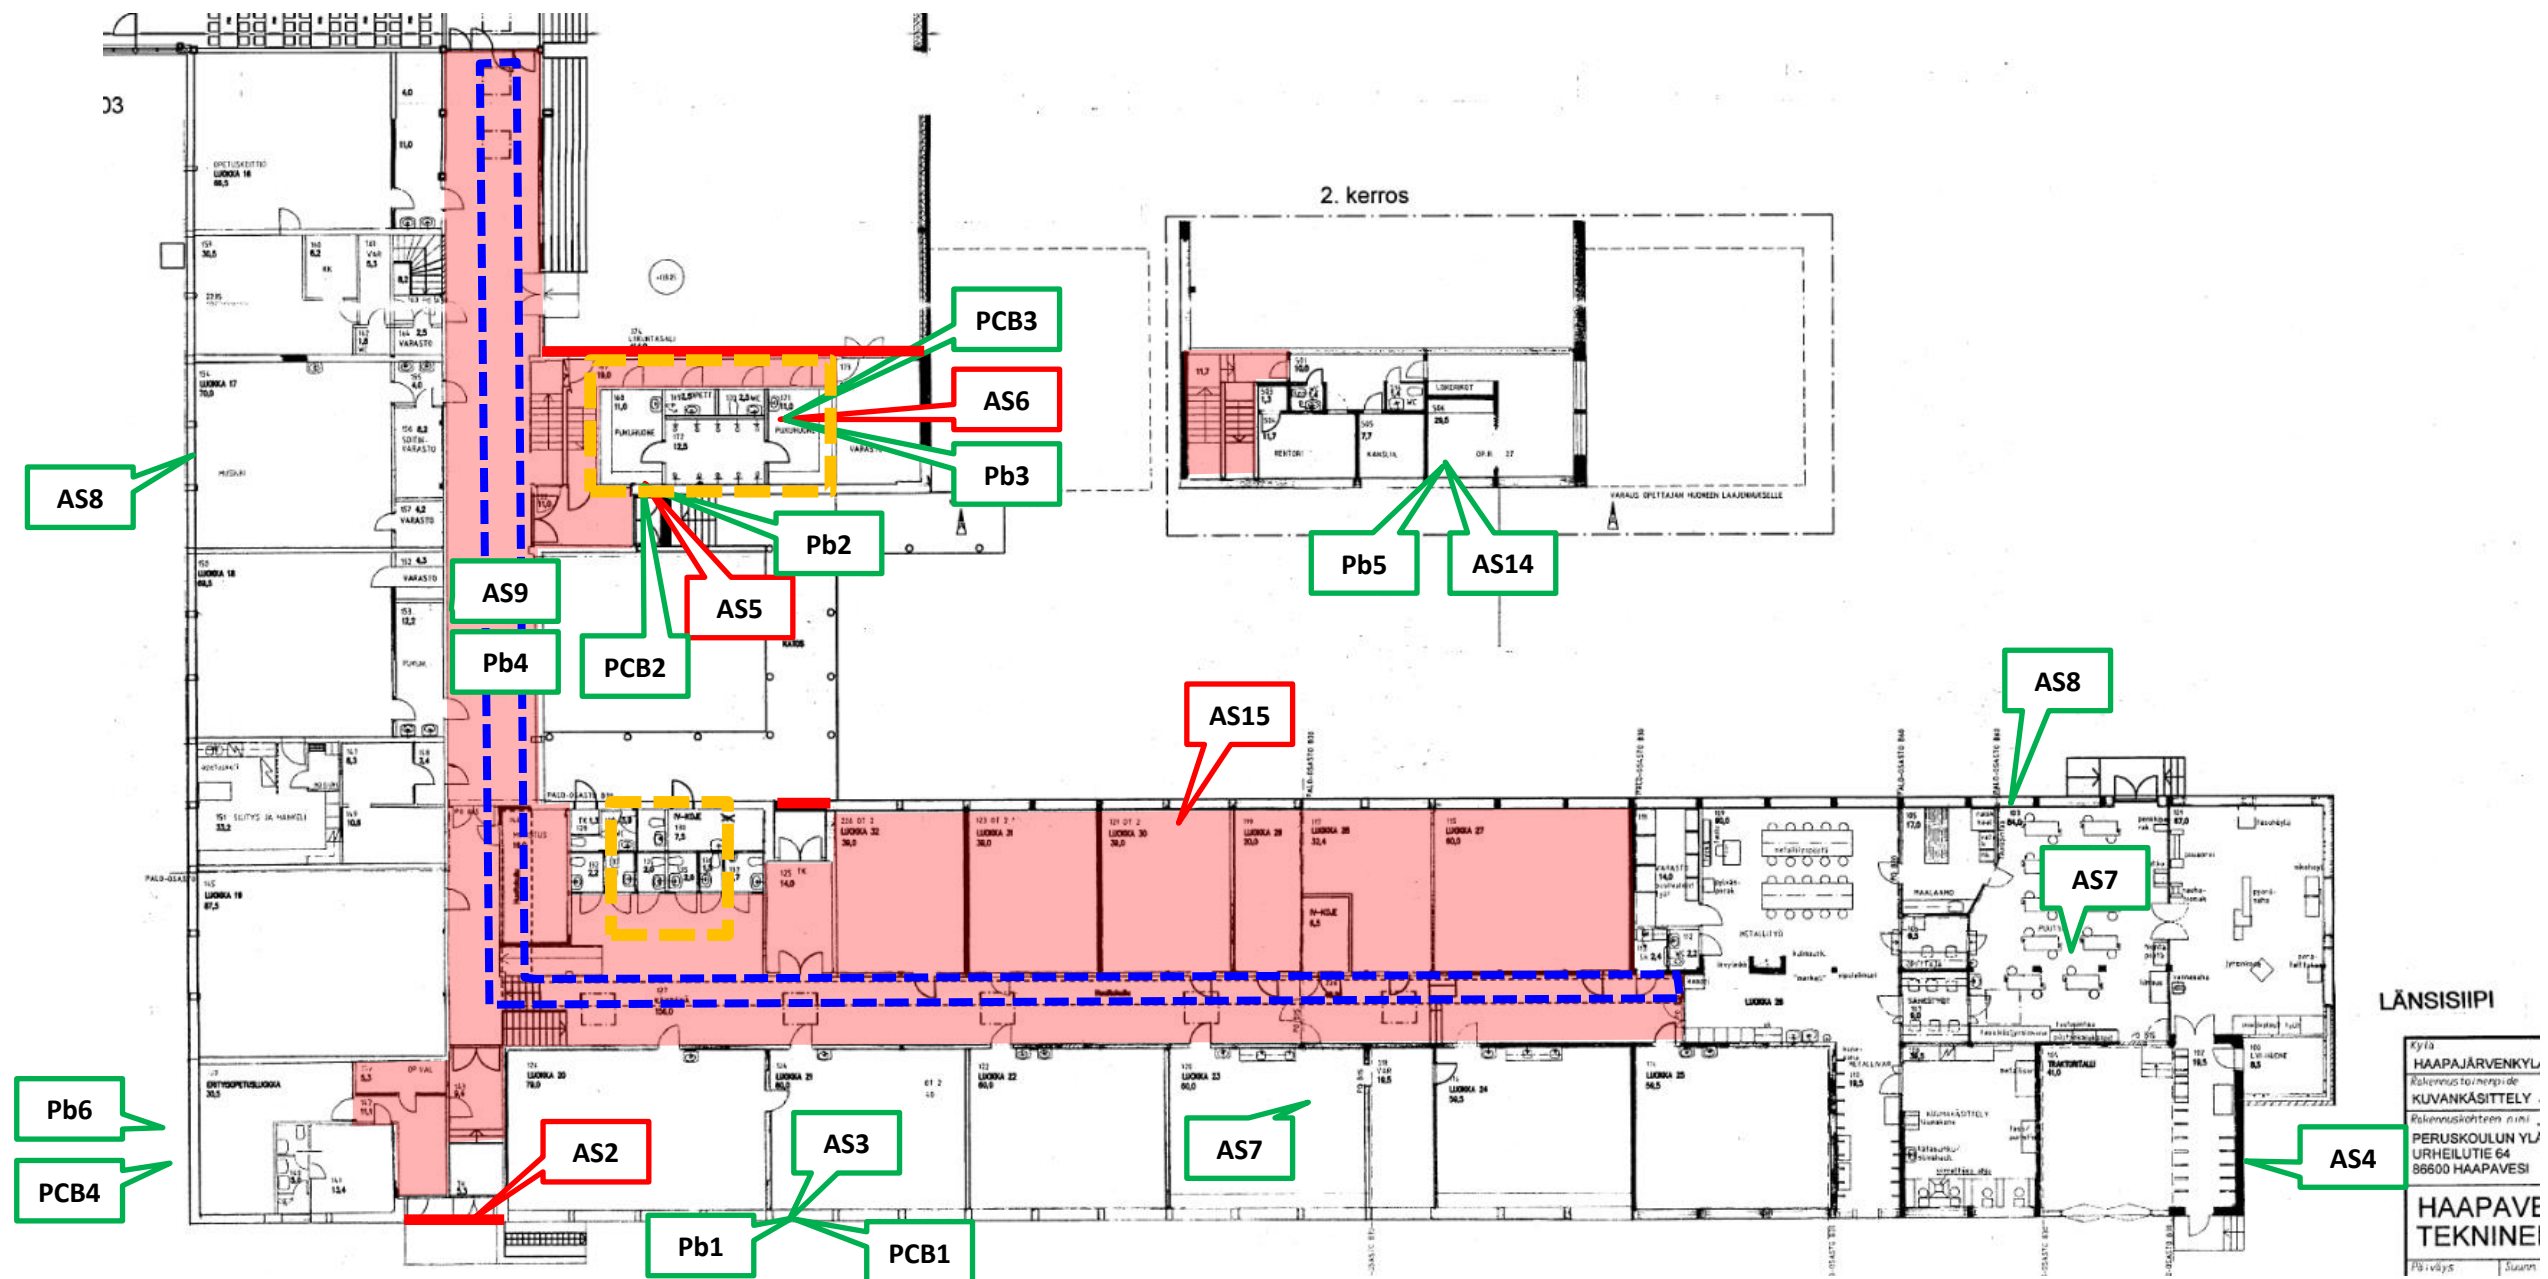
1. kerros

Koko yläasteosan alueella alapohjarakenteisiin on asennettu putkistoja, joiden eristeet sisältävät asbestia

Yläasteosan ullakkotilassa on asbestia sisältäviä kuitusementtilevytyksiä sekä iv-kanavatiivisteitä
