# Haapaveden Yläkoulu Kuntoarvio- ja PTS-suunnitelma

Rakenteet ja LVISA-tekniikka

10.8.2017

Projekti 308911

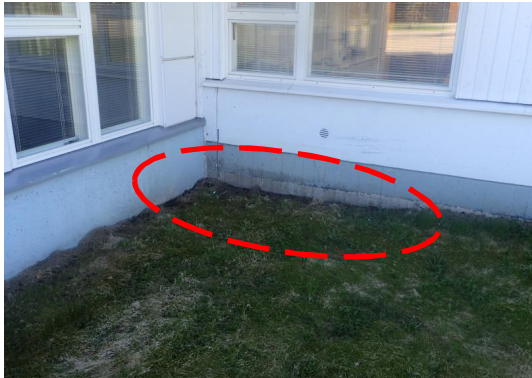
**Kuva 1.** Maanpinta painunut rakennuksen pohjoispuoleisella sivulla

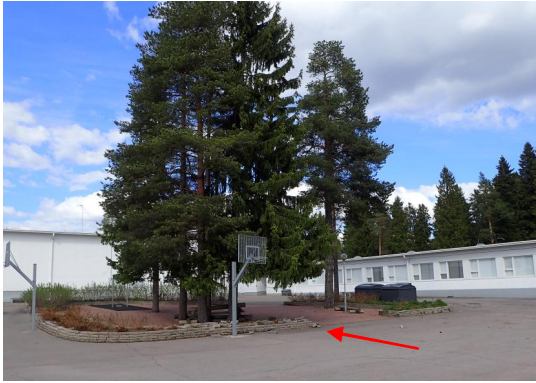
**Kuva 3.** Sisäpihan betonikivetty alue. Muurirakenne paikoin huonokuntoinen.

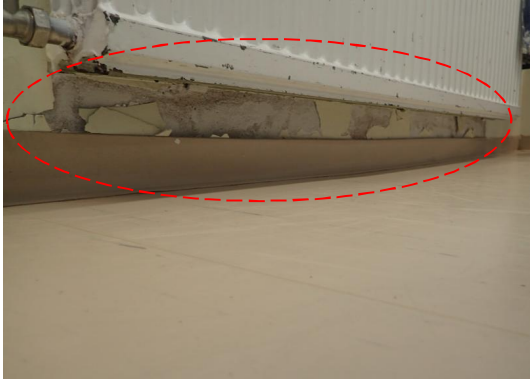
Rakennuksen perustukset ja perusmuurirakenteet ovat betonirakenteisia. Alapohjat ovat maanvaraisia betonilaattoja. Yläaste-rakennuksessa sijaitsee kellaritiloja, joiden perusmuurit ja alapohjat ovat betonirakenteisia. Luokkatiloissa 17 ja 20 on havaittavissa lattianrajassa kosteuden aiheuttamia vaurioita. Luokkien kohdalla maanpinnat kallistavat kohti rakennusta. Vauriot ovat todennäköisesti pin-

tavesien sekä salaojajärjestelmän puuttumisen vuoksi aiheutuneita. Tarkastushetkellä pintakosteudet eivät olleen vauriokohdilla koholla. Kylmän veden pääsulkuhuoneessa, kellarikerroksessa, havaittiin lattia-rajassa pintakosteuksien olevan koholla.

**Kuva 12.** Luokassa 17 kosteusvaurioita lattia-rajassa

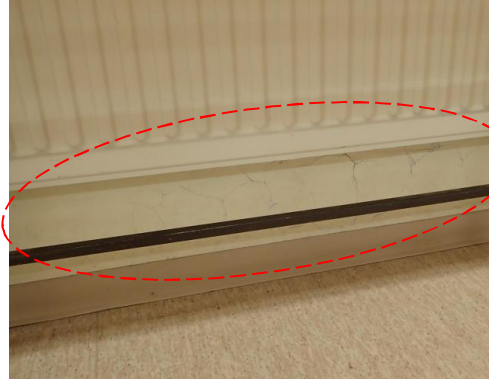
**Kuva 13.** Luokassa 20 kosteusvaurioita lattia-rajassa

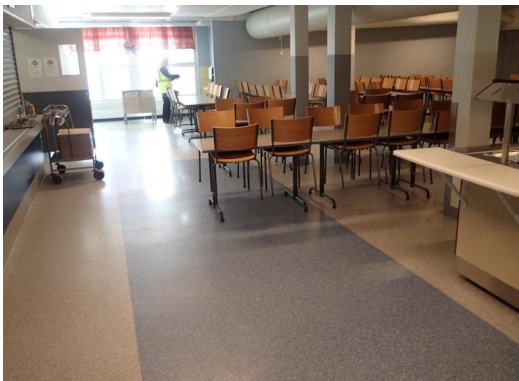
Ruokalan kohdalla lattiamatossa havaittiin yksittäinen noin 30 cm x 30 cm alue, jossa lattiamatto oli irti alustasta. Lattian kohdalla pintakosteudet olivat paikoin koholla. Kiinteistön alapohjarakenteille on suoritettu kuntotutkimukset vuonna 2017. Kiinteistökierröksellä henkilökunnalta saatujen suullisten lähtötietojen perusteella ruokalan lattian muovimatto on vaihdettu aikojen saatossa kosteusongelmien vuoksi.

**Kuva 14.** Ruokalan lattian muovimatossa pintakosteudet paikoin koholla

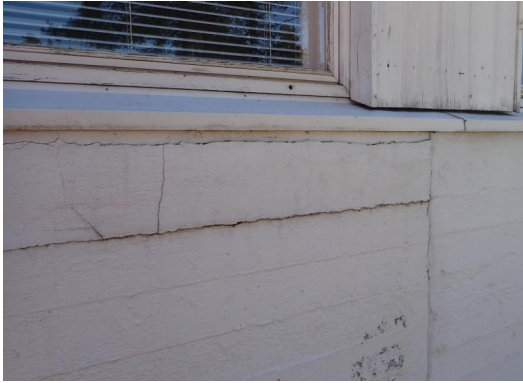
Julkisivujen ja sokkeleiden pinnoilla on paikoin havaittavissa halkeiluja. Julkisivujen halkeilujen kautta on ulkopuolisen kosteuden pääsy rakenteisiin mahdollista. Lukion pääsisäänkäynnin katoksen kohdalla on havaittavissa paikoin julkisivumuurausten pinnoilla sadevesikourujen vuodoista aiheutuneita kosteusvaurioita. Puuverhouksien pinnoilla on paikoin havaittavissa maalipinnoitteiden kulumaa ja hilseilyä. Puuverhouksien huoltomaalauksiin tulee varautua tämän tarkastelujakson aikana. Rakennuksien ulkoseinille on suoritettu kuntotutkimukset vuonna 2017.

Kuva 21. Julkisivuissa paikoin halkeilua

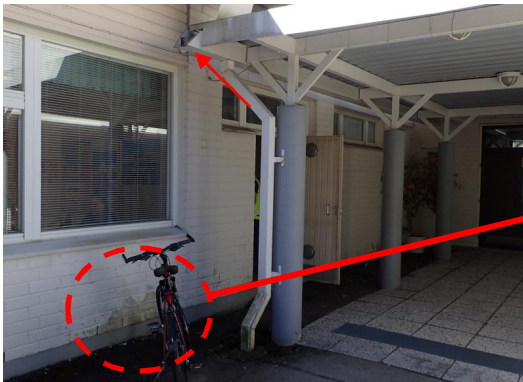
Kuva 23. Sadevesikourun vuodosta aiheutunutta vauriota julkisivun pinnalla

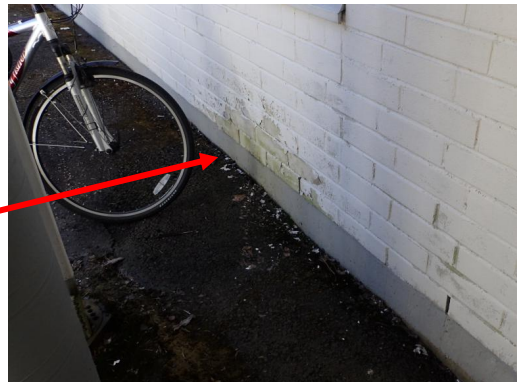
Kuva 24. Julkisivun pinnoite hilseilyt

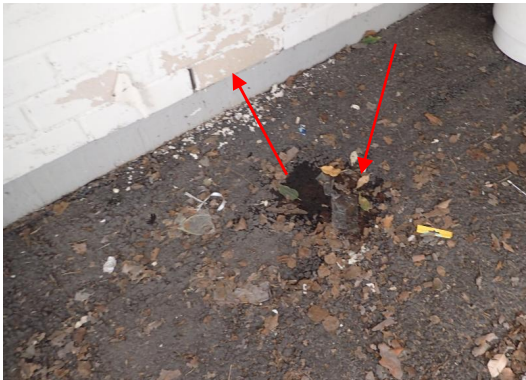
Kuva 25. Sadevesikourun vuodon roiskevedet ovat vaurioittaneet julkisivun pintaa

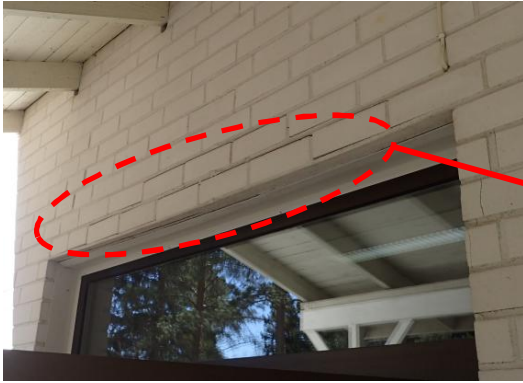
Lukion itäpäädyn ulko-ovien yläpuolisella alueella havaittiin tiilien saumoissa halkeiluja. Halkeilun syynä on todennäköisesti oviaukon ylittävän, tiiliä kannattelevan rakenteen puutteellinen kantavuus. Havaintojen perusteella kantavana rakenteena on harjateräksiset, joiden ympärillä on laastivalu. Raudotteissa on havaittavissa korroosiovaurioita. Oven ylitykseen suositellaan asennettavaksi esimerkiksi RST-lattateräs, jonka kantavuus kestää tiilien kuorman.

Kuva 26. Lukion itäpäädyn ovien yläpuolella tiilissä halkeiluja

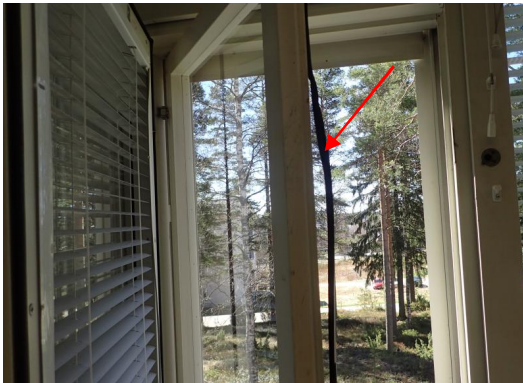
**Kuva 31.** Puuikkunan tiiviste irti

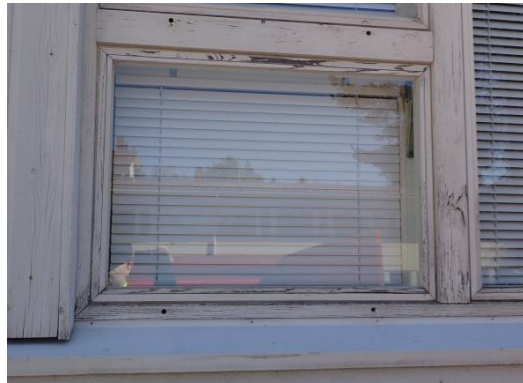
**Kuva 32.** Puuikkunoiden ulkopuitteissa paikoin maalipintojen kulumaa ja hilseilyä

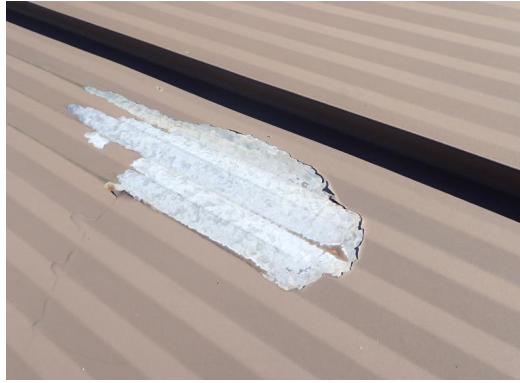
Kuva 44. Pinnoitevaurio peltikatteessa

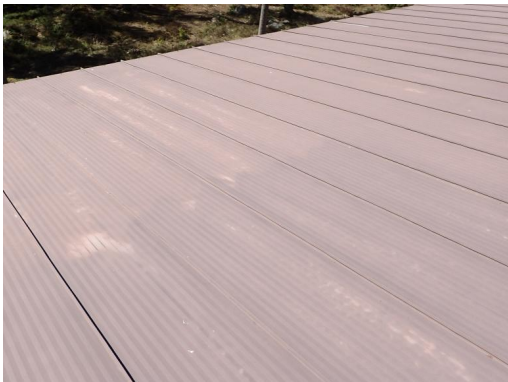
Kuva 45. Vesikatteen pinnoite haalistunut

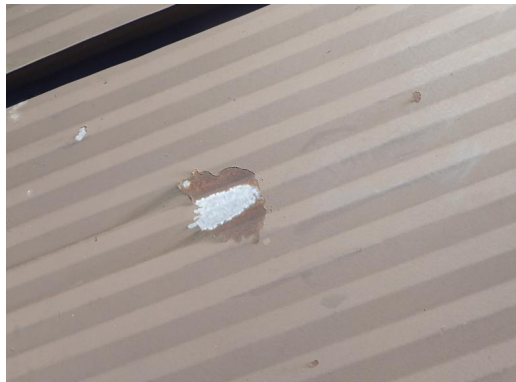
Kuva 46. Vesikatteessa korroosiovaurio

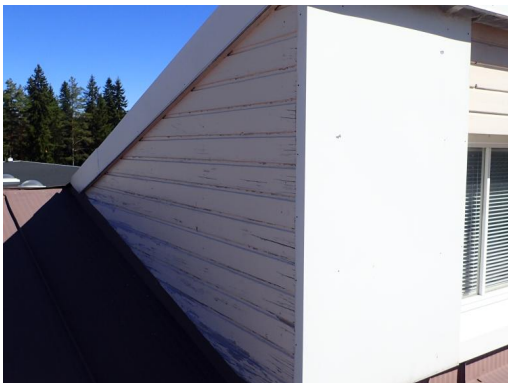
Kuva 47. Lautaverhouksien maalipinnoitteet hilseilleet kattolyhtyjen kohdalla

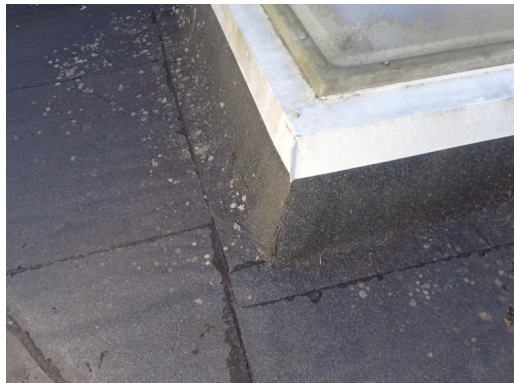
Kuva 51. Vesikatteen pinnoilla paikoin sammal- ja jäkäläkasvustoa

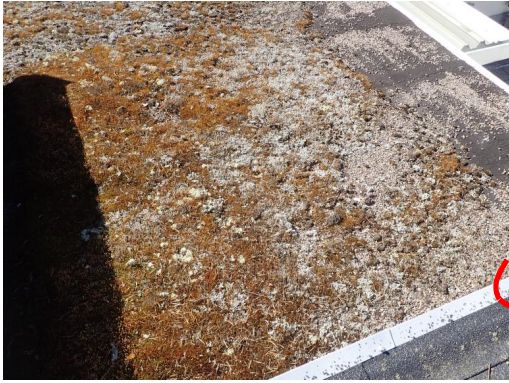
Lukion ja yläasteen yhdistävän käytävän kohdalla on vesikatteena bitumikermi. Vesikatteen päällä olevassa singelikerroksessa havaittiin runsaasti sammalkasvustoa. Todennäköisesti tällä osalla bitumikermi on alkuperäinen. Mikäli vesikate on alkuperäinen, on sen tekninen käyttöikä täyttynyt ja suositellaan uusittavaksi. Käytävän katon kohdalla sadevesikourussa on havaittavissa korroosiovaurioita. Sadevesikouru on suositeltavaa uusien vesikatteen uusimisen yhteydessä.

**Kuva 52.** Lukion ja yläasteen käytävän kohdalla vesikatteen pinnalla olevassa singelikerroksessa runsaasti sammalkasvustoa

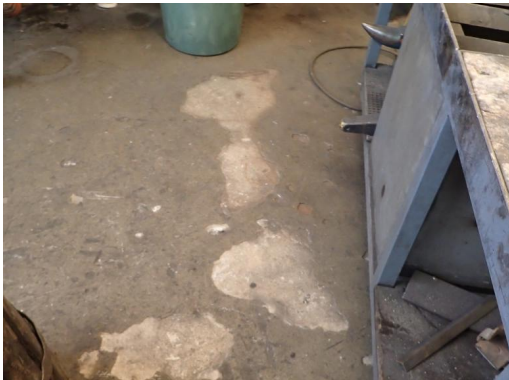
Teknisen työn hitsaushuoneessa epoksi-lattiapinnoitteessa havaittiin vaurioita. Lisäksi muovimattoissa havaittiin yksittäisissä paikoissa saumauksissa rakoja.

**Kuva 62.** Hitsaushuoneen lattiapinnoitteessa vaurioita

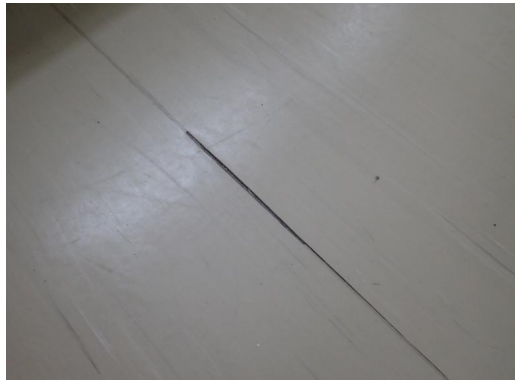
**Kuva 63.** Yksittäisiä rakoja muovimattojen saumauksissa

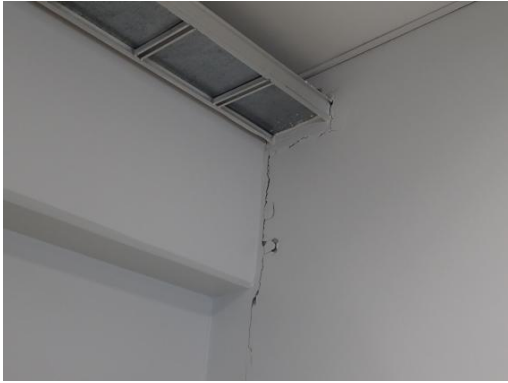
**Kuva 64.** Lukion luokassa 117 seinässä halkeama

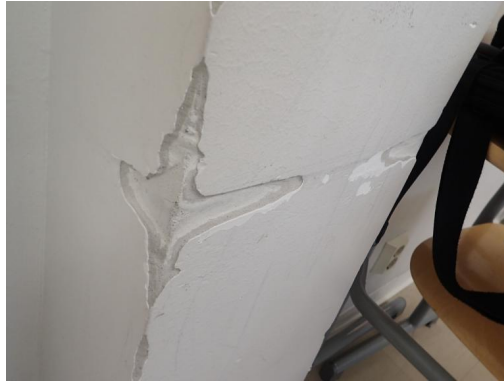
**Kuva 65.** Pulpettien reunoista aiheutuneita vaurioita rappauspinnoilla

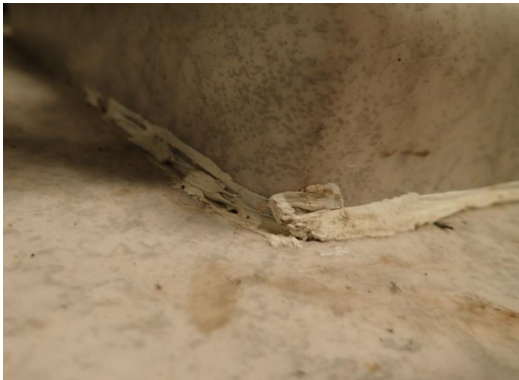
**Kuva 66.** Lattiamaton tiivistyksissä paikoin puutteita

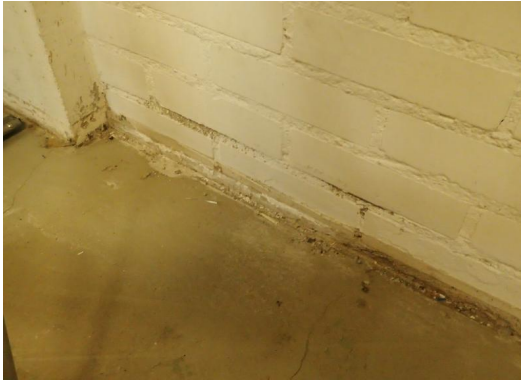
Kellarissa sijaitsevan kylmän veden pääsulkuhuoneessa havaittiin lattiassa ja seinillä paikoin halkeilua. Pintakosteusmittarilla arvioituna lattianrajassa havaittiin paikoin kohonneita kosteusarvoja. Kohonneet kosteusarvot ovat todennäköisesti peräisin maaperän kosteudesta johtuvia. Rakennuksien alapohjarakenteille on suoritettu kosteustekniset tutkimukset vuonna 2017.

Kuva 68. Kosteusarvot paikoin koholla kellarin lattiaanrajassa

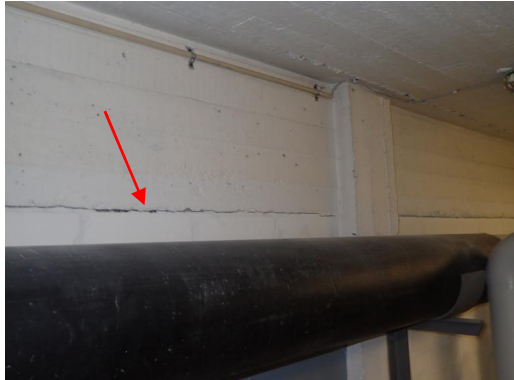
Kuva 69. Halkeilua kellarin seinässä

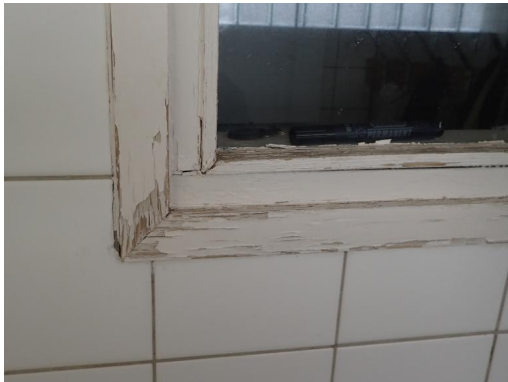
Kuva 79. Pesuhuoneessa olevan ikkunan puuosissa vaurioita

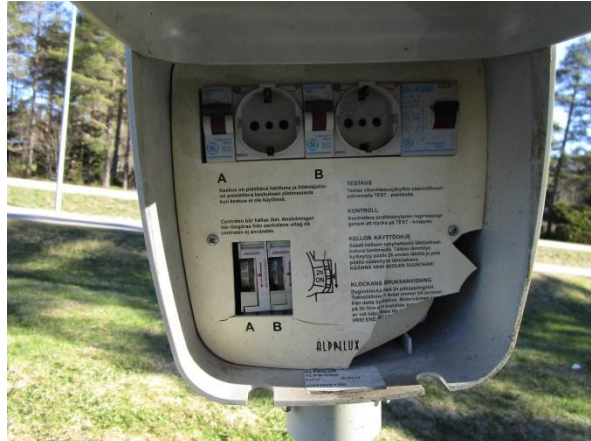
Kuva 52. Rikkinäinen autolämmityskotelo

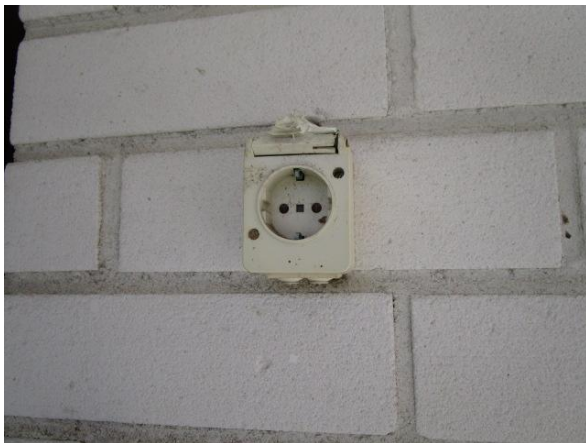
Kuva 57. Lukion ulkoseinällä on rasia rikki.

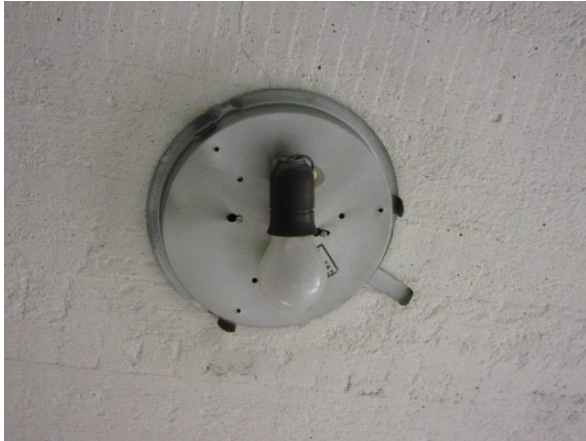
Kuva 59. Kellarin valaisimia (puuttui suojakupu).
