# Humalojan Koulu

## Kuntoarvio- ja PTS-suunnitelma

Rakenteet ja LVISA-tekniikka

10.8.2017

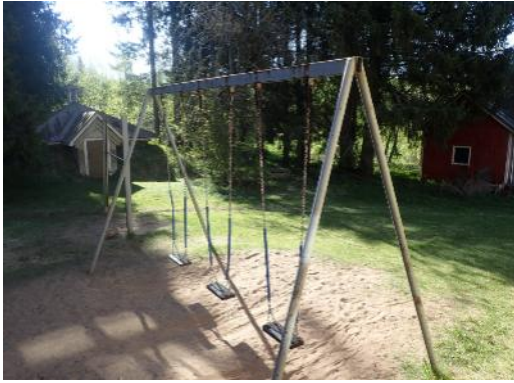
Leikkivarusteisiin kuuluu puiset ja teräksiset kiikut, liukumäki, rimpuilutelineet sekä hiekkalaatikko. Leikkivälineiden maalipinnoitteet ovat kuluneet ja osa leikkivälineistä on havaintojen perusteella huonossa kunnossa. Leikkialueen päällysteenä oleva hiekka/nurmi ei havaintojen perusteella ole riittävä putoamissuojaksi. Leikkivälineiden suositeltu käyttöikä on 15 vuotta ja leikkivälineiden kunto tulee tarkastaa vuosittain. Tässä kuntoarviossa suoritettu tarkastus ei vastaa vuosittaista tarkastusta. Leikkivarusteille suositellaan huoltomaalauksia ja tarkastuksia tarkastelujakson alkupuolella.

Kuva 8. Kiikun teräsosissa korroosiovaurioita

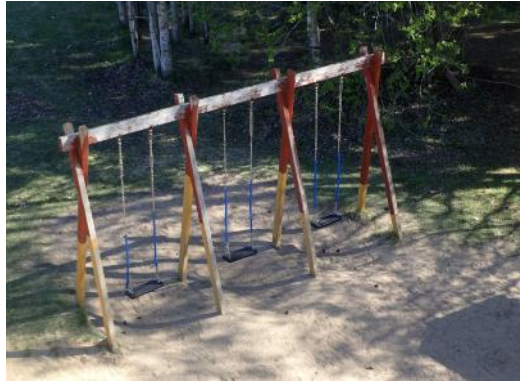
Kuva 9. Puisen kiikun maalipinnoitteet ovat kuluneet

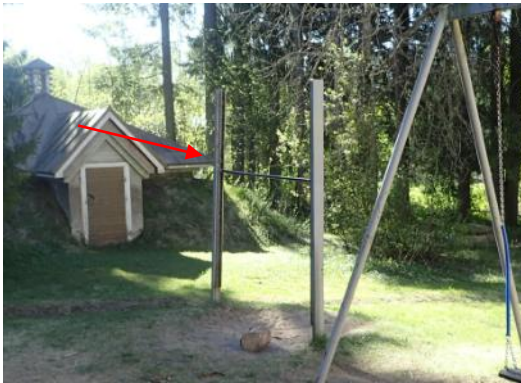
Kuva 10. Huonokuntoinen rimpuiluteline

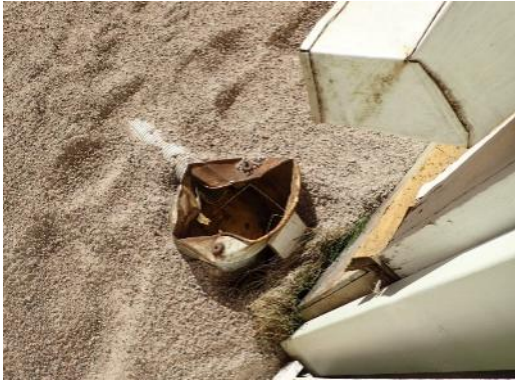
Rakennusten kattojen vedenpoisto on toteutettu räystäskourujen ja syöksyputkien kautta osittain rännikaivoihin ja osittain maahan. Vanhan koulurakennuksen osuudella osa rännikaivoista on toteutettu peltisin ämpärein. Rännikaivoista johdetuissa sadevesiputkissa havaittiin puutteita niiden kaadoissa.

Kuva 11. Rännikaivona peltiämpäri

Perustusten viereen maahan johdetut sadevedet aiheuttavat perustusrakenteille kosteusrasitusta, jonka vuoksi suositellaan sadevesijärjestelmän rakentamista tai betonisten sadevesikourujen asentamista syöksyputkien kohdalle maahan.

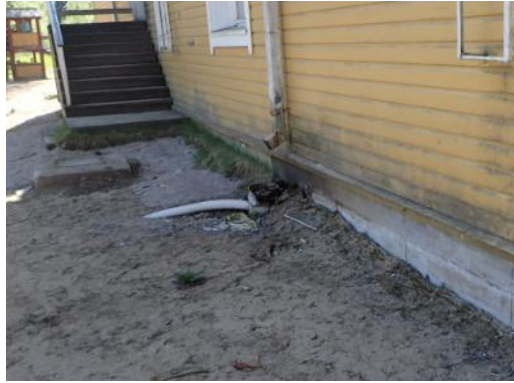
Kuva 12. Sadevesiputkien kaadoissa puutteita

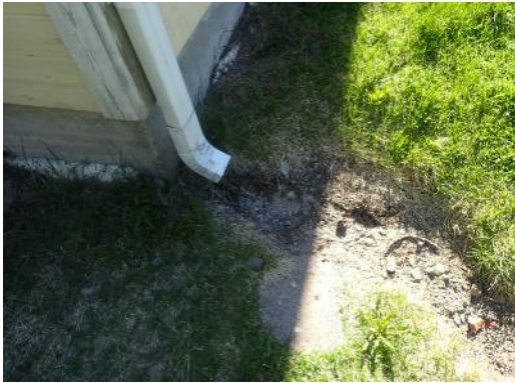
Lisärakennuksen osuudella kattovedet on ohjattu syöksyputkilla maahan. Rakennuksen vierustoilla on havaittavissa sadevesien aiheuttamia railoja. Yksittäisistä syöksyputkista puuttui alaosat.

Kuva 13. Lisärakennuksen osuudella kattovedet on ohjattu maahan

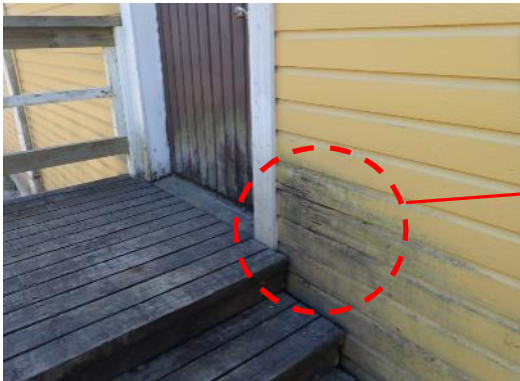
Vanhan koulurakennuksen julkisivut ovat puupaneloidut. Lähtötietojen perusteella rakennuksen ulkoseinään on asennettu perusparannuskorjauksen yhteydessä vuonna 1980 lisälämmöneristys hirsirungon ulkopuolelle. Julkisivujen maalipinnoitteet ovat paikoin hilseilleet, varsinkin rakennuksen eteläpuoleisella seinustalla. Julkisivuverhouksien alaosissa on paikoin havaittavissa lahovaurioita sekä värjäymiä puuverhouksien pinnalla. Julkisivuille suositellaan vaurioituneiden paneelien uusimista sekä huoltomaalausta kauttaaltaan.

Kuva 23. Julkisivulaudoituksessa paikoin lahovaurioita

**Toimenpiteet:** Vanhan koulurakennuksen julkisivujen vaurioituneiden puuverhouksien uusiminen ja julkisivujen huoltomaalaus kauttaaltaan (1-5 vuotta), Lisärakennuksen julkisivulaudoituksen huoltomaalaus (1-5 vuotta)

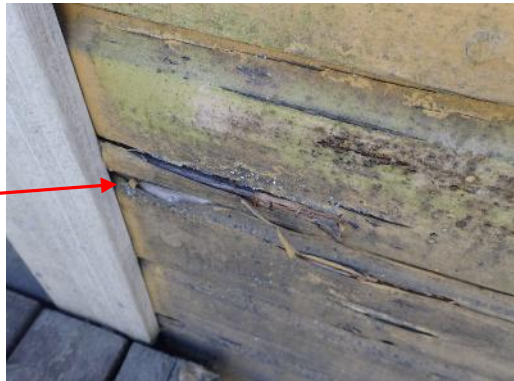
Kuva 24. Lahovaurioita

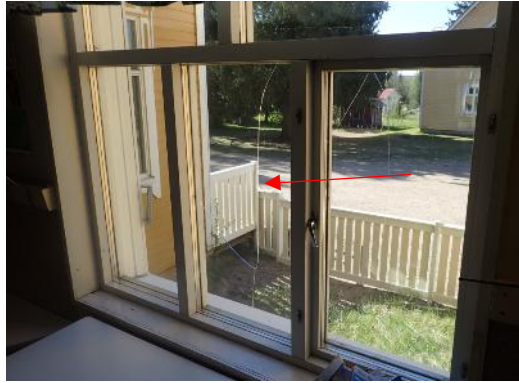
Kuva 29. Kiinteitä puuikkunoita. Keskimmäisen ikkunan lasi rikki.

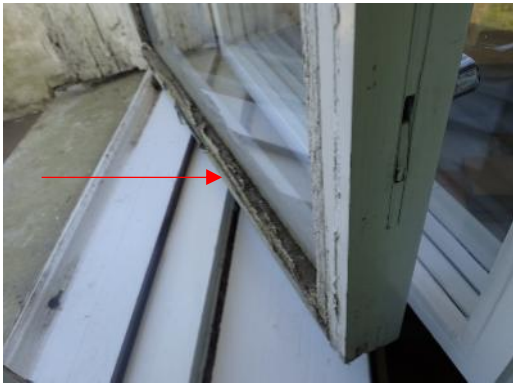
Kuva 30. Lahovaurio ikkunapuitteessa.

**Toimenpiteet:** Vanhan koulurakennuksen ulko-ovien uusiminen (1-5 vuotta), Lisärakennuksen ulko-ovien huoltomaalaus (Heti), Ikkunoiden tiivisteiden uusiminen (1-10 vuotta), Vanhan koulurakennuksen lahovaurioituneiden ikkunoiden uusiminen (heti), Kaikkien ikkunoiden ulkopuolinen huoltomaalaus, käyntisovituksien ja tiivisteiden tarkastaminen ja korjaaminen tarvittaessa (1-5 vuotta)

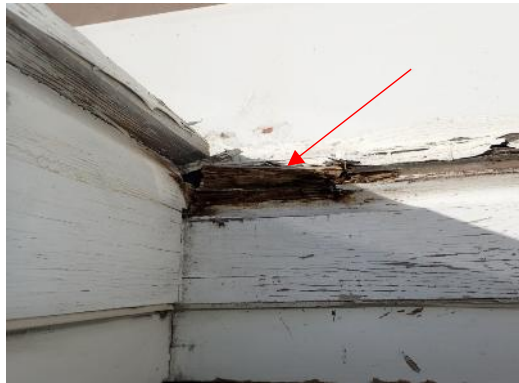
Kuva 31. Lahovaurio ikkunakarmissa.

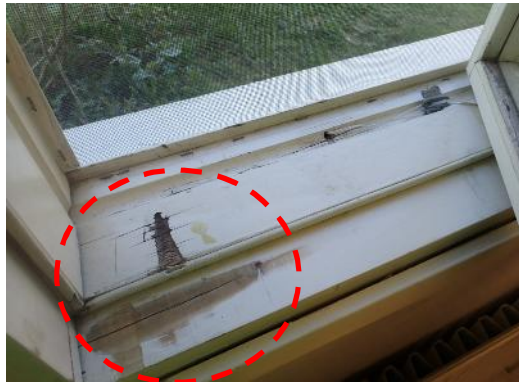
Kuva 33. Puutteellisen käyntisovituksen aiheuttamia jälkiä

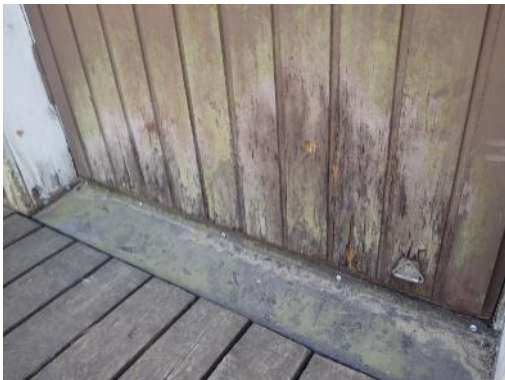
Vanhan koulurakennuksen ulko-ovet ovat ikääntyneet ja huonokuntoiset, joten ne suositellaan uusittavaksi. Lisärakennuksen ulko-oville suositellaan maalauskunnostusta.

Kuva 36. Puuovessa lahovaurioita

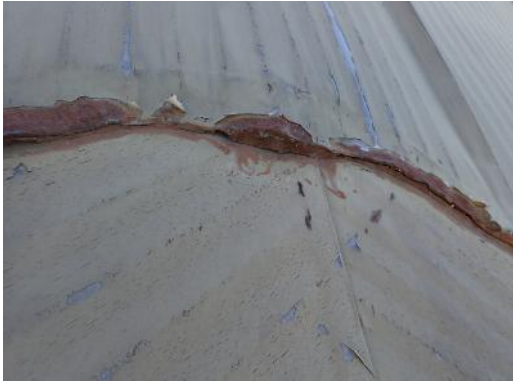
Kuva 46. Vesikatteen saumakohdissa yksittäisiä ruostevaurioita

**Toimenpiteet:** Lisärakennuksen vesikatteen huoltomaalaus, ruostevaurioiden korjaus sekä läpivientien tiivistyskorjaukset (1-5 vuotta), Vanhan koulurakennuksen vesikaton uusiminen (1-5 vuotta)

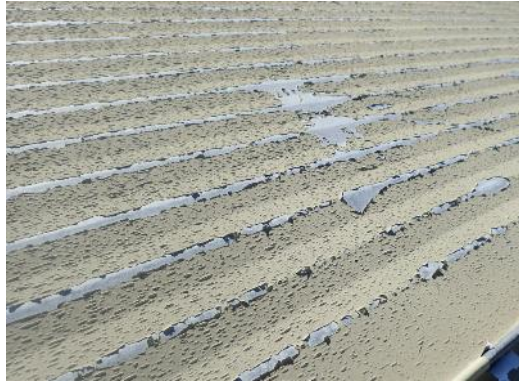
Kuva 47. Vesikatteen pinnoite monin paikoin huonokuntoinen

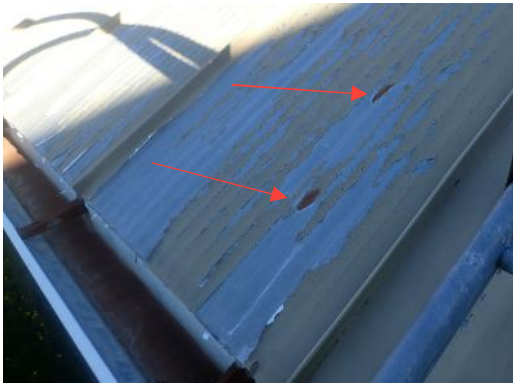
Kuva 48. Katteen pinnoite irtoillut, yksittäisiä ruostevaurioita

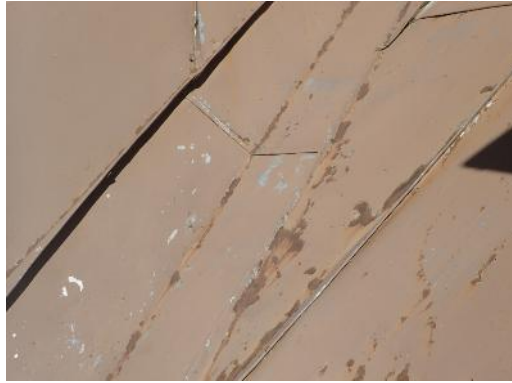
**Kuva 51.** Vesikatteessa monin paikoin ruostevaurioita

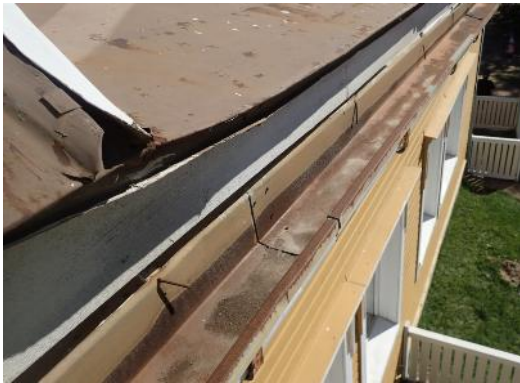
**Kuva 52.** Rännikouruissa ruostevaurioita

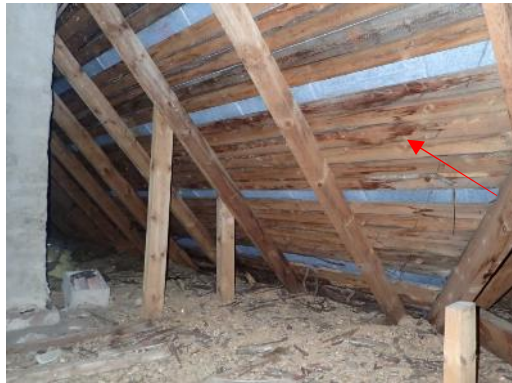
**Kuva 53.** Yleiskuuvaa yläpohjasta, kosteuden aiheuttamia jälkiä

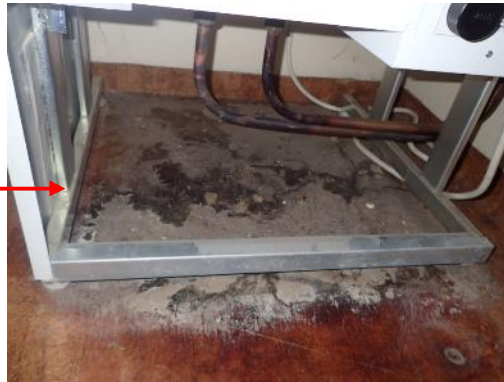
Kuva 78. Vesivaraajan alla vuotoveden aiheuttamia vaurioita

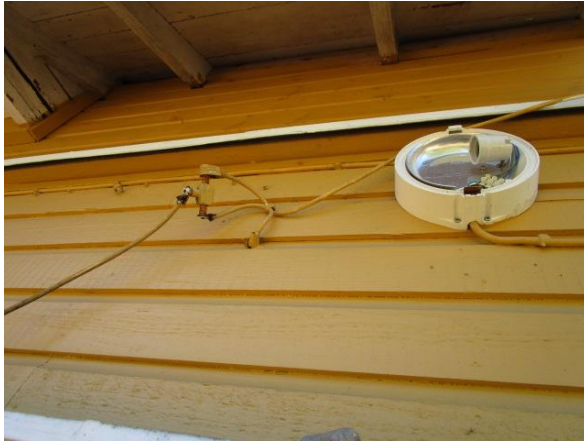
Kuva 108. Julkisivuvalaistusta, kupu pois.

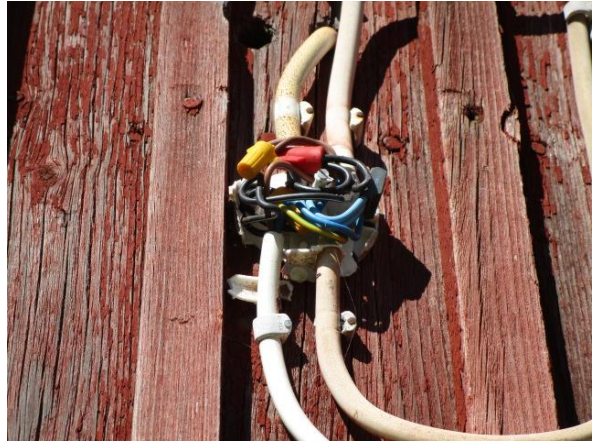
Kaapelijohtotiet ja asennukset olivat pääosin hyvässä kunnossa, mutta osittain havaittiin rikkinäisiä tai puutteellisia kalusteita ulkopuolella. Kiinteistössä ei havaittu maadoituskiskoja, mutta se on käytömaadoitettu. Maadoitukset olivat silmämääräisesti turvallisuuteen nähden kunnossa. Kiinteistön sähkökalusteita on uusittu perusparannusten ja laajennuksen myötä. Alkuperäisten asennusten tekninen käyttöikä on loppupuolella ja sähkölujuus on heikko.

Kuva 113. Ulkoseinällä asennuksia rikki.

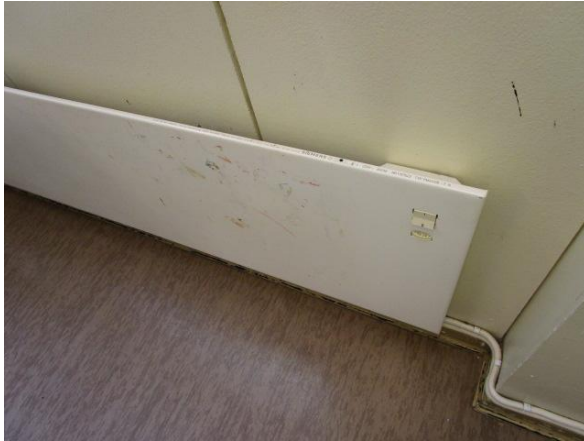
Kojeet ja laitteet ovat sähköisesti kunnossa. Lämmitysjärjestelmän laitteita on osittain uusittu. Alku-  
peräiset lämmittimet ovat teknisen käyttöiän lopussa ja ne tulee uusia.

Kuva 120. Näkymä vanhan koulun lämmittimestä.

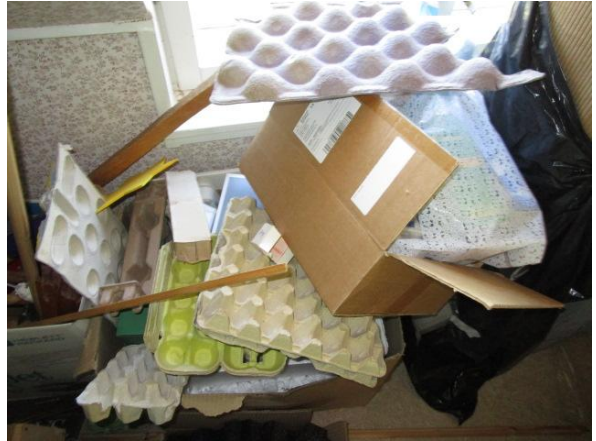
Kuva 121. Lämmittimen edessä tavaraa (palovaara).
