# Hyttikallion Koulu

## Kuntoarvio- ja PTS-suunnitelma

Rakenteet ja LVISA-tekniikka

Projekti 308911

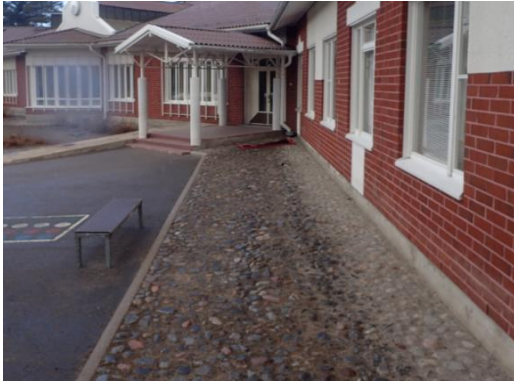
Kuva 2. Asfalttoinneissa paikoin halkeiluja

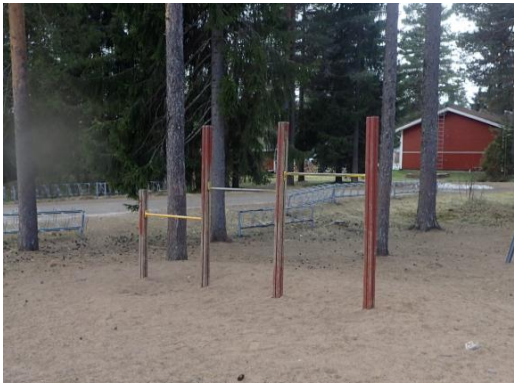
**Kuva 4.** Osa leikkivälineistä on huonossa kunnossa

- Leikkivarusteiden maalaus-kunnostus ja tarkastus
- Räystäskourujen puhdistus ja vuotokohtien korjaus
- Julkisivujen elastisten saumamassojen korjaukset

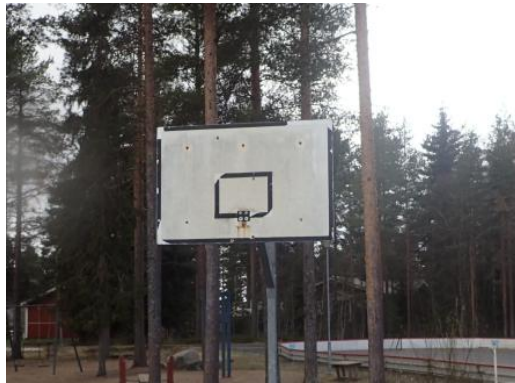
**Kuva 5.** Leikkivälineiden maalipinnoitteet ovat kuluneet

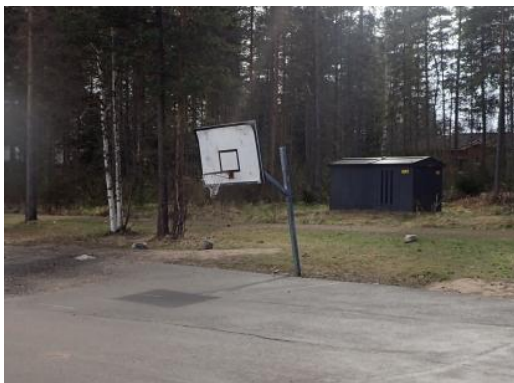
**Kuva 6.** Koripallotelineestä puuttuu kori

- Koripallokorien korjaukset
- Metallirakenteiden ulko-ovien tiivisteiden uusiminen

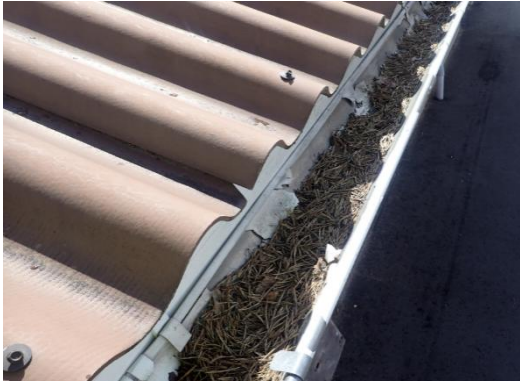
Rakennusten kattojen vedenpoisto on toteutettu räystäskourujen ja syöksyputkien kautta rännikavoihin, joista vedet ohjataan sadevesiviemäriin. Räystäskouruissa havaittiin tarkastushetkellä roskia ja yksittäisiä vuotokohtia sisäpihalla sijaitsevan katoksen sekä liikuntasalin kohdalla.

Kuva 8. Sadevesikouruissa roskia

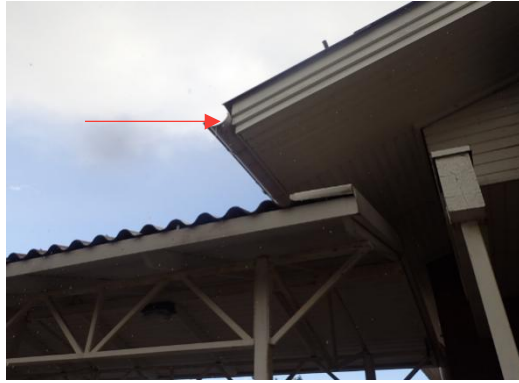
Kuva 9. Sadevesikourun pää auki

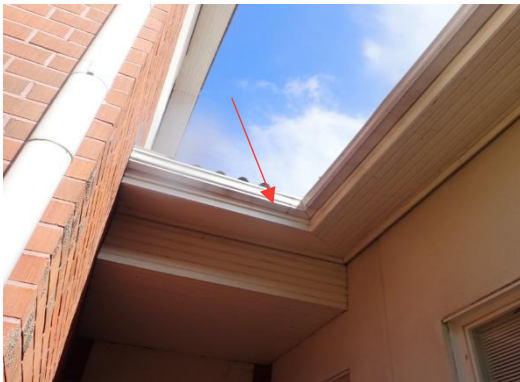
Kuva 10. Liikuntasalin kohdalla sadevesikourussa vuoto

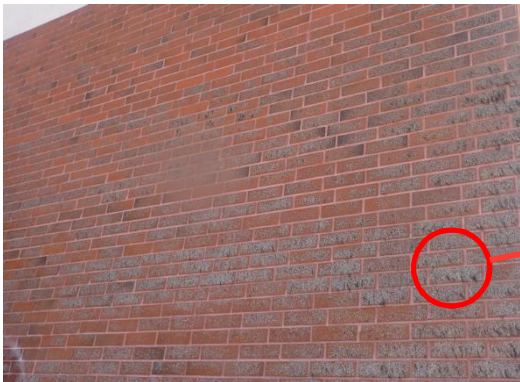
Liikuntasalin kohdalla luoteisjulkisivun pinnoilla on paikoin runsaasti jäkäläkasvustoa. Jäkäläkasvustoa voi esiintyä tiilipinnoilla, jotka pysyvät pitkään kosteina ja varjossa. Yleensä jäkälä aiheuttaa esteettistä haittaa sekä voi haurastuttaa tiilen pintaa. Julkisivuille suositellaan jäkälän poistoa.

Kuva 19. Liikuntasalin luoteispään seinässä runsaasti jäkäläkasvustoa

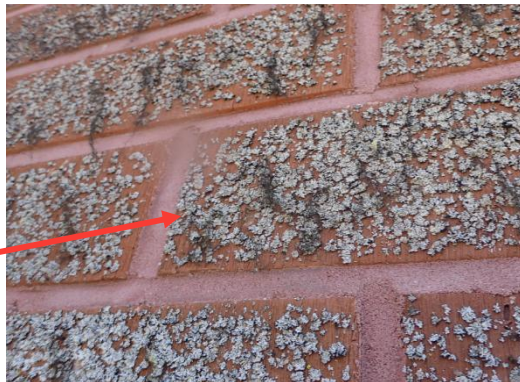
Kuva 20. Jäkäläkasvustoa

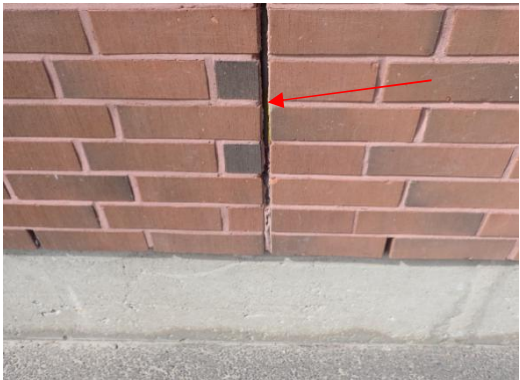
Julkisivujen elastisissa saumamassoissa havaittiin paikoin puutteita. Saumamassoja on revitty pois saumoista. Saumamassaukset on suositeltavaa korjata.

Kuva 21. Elastiset saumamassat puuttuvat paikoin

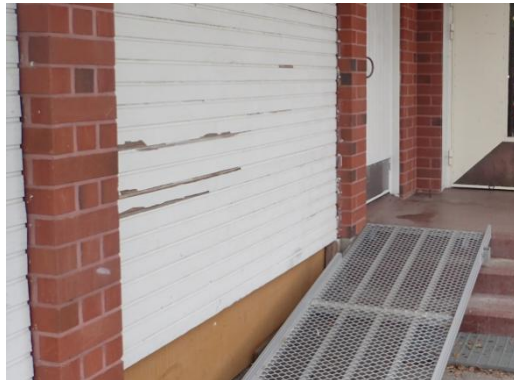
Kuva 22. Autokatoksen julkisivulaudoituksen maalipinnoitteessa paikoin vaurioita

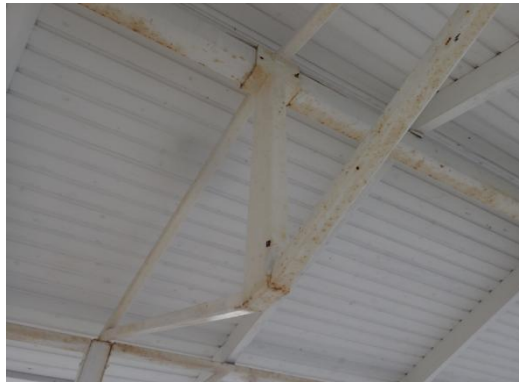
Rakennusten sisäänkäyntien kohdalla on betoni-, teräs- ja puurakenteiset katokset. Teräsosien maalipinnoitteissa on havaittavissa korroosioaurioita. Katoksille suositellaan huoltomaalauksia tämän tarkastelujakson alkupuoliskolla. Muilta osin katokset olivat hyväkuntoiset.

Kuva 31. Katosten teräsosien pinnoissa monin paikoin korroosioaurioita

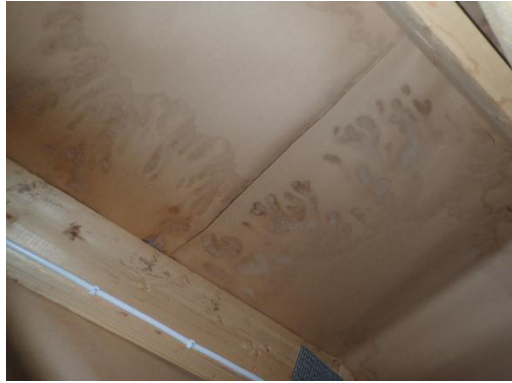
Kuva 35. Aluskatteen pinnoilla monin paikoin havaittavissa kosteusjälkiä

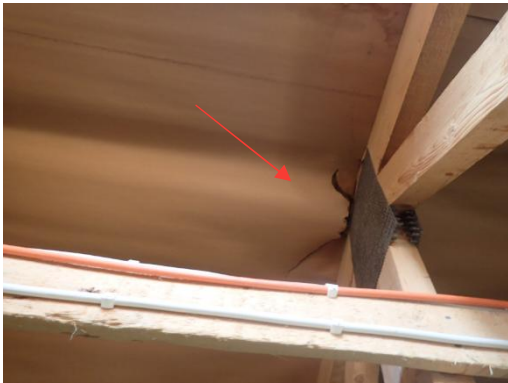
Kuva 36. Aluskatteessa paikoin reikiä

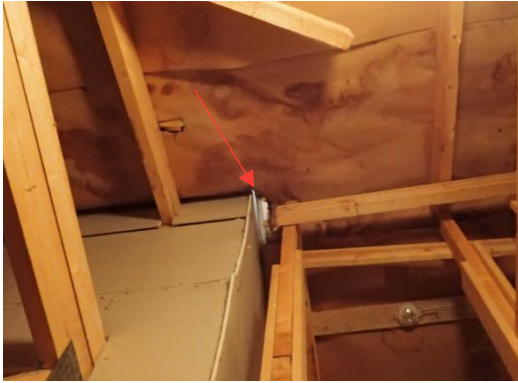
Kuva 38. Vesikatteessa paikoin aukkoja

Kuitusementtikatteen tekninen käyttöikä on 30 vuotta. Mikäli kate on alkuperäinen, on se tällä hetkellä 27 vuotta vanha. Vesikatteen tekninen käyttöikä ylittyy tämän tarkastelujakson alkupuolella. Yläpohjassa havaittujen vuotojen ja kateen iän vuoksi on vesikatto aluskatteineen sekä valokuilujen seinärakenteet suositeltavaa uusia tarkastelujakson alkupuolella. Kuitusementtikate voi sisältää asbestia, joten se tulee tutkia ennen korjaustöitä.

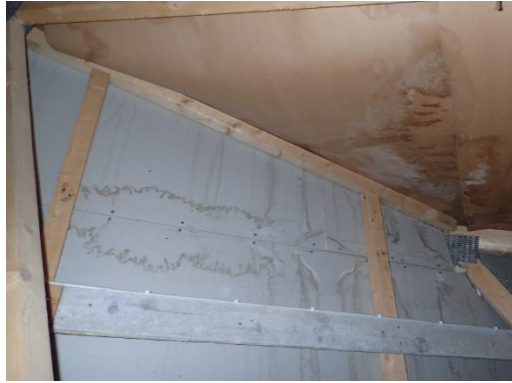
Päärakennuksen katolla sijaitsevien valokuilujen kohdalla on yläpohjatilassa havaittavissa aluskatteen pinnoilla vuotojälkiä. Paikka paikoin kuilun ja vesikatteen liitoskohdassa on havaittavissa aukkoja. Valokuilujen kipsilevypinnoilla yläpohjassa on niin ikään monin paikoin havaittavissa vuotojälkiä. Kiinteistökierroksella henkilökunnalta saatujen suullisten lähtötietojen perusteella valokuilun kohdalla on havaittu sisäkaton pinnalla vuotojälkiä.

Kuva 39. Valokuilun seinäpinnoilla monin paikoin kosteusjälkiä

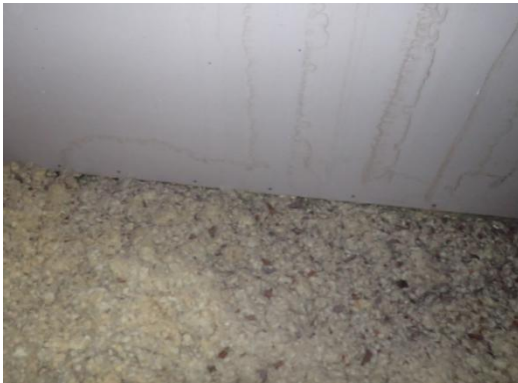
Kuva 40. Valokuilun seinärakenteessa valumajälkiä yläpohjan eristeeseen asti

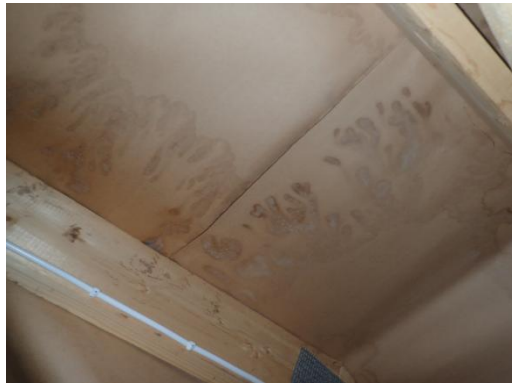
Kuva 41. Aluskatteen pinnoilla monin paikoin havaittavissa kosteusjälkiä

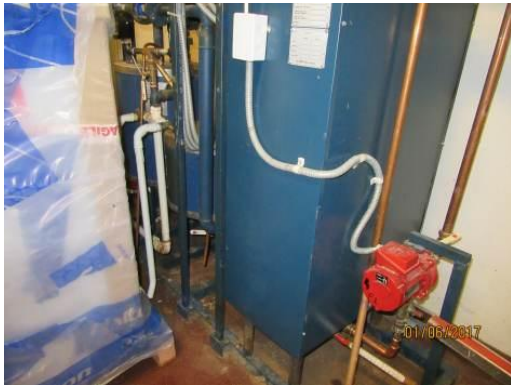
Lämmönjakokeskus laitteineen on alkuperäinen. Lämmityksen ja lämpimän käyttöveden säädöt on toteutettu rakennusautomaatiojärjestelmällä. Lämmönjakokeskuksien keskimääräinen tekninen käyttöikä on noin 20 vuotta. Kalvopaisunta-astioiden ja kiertovesipumppujen keskimääräinen tekninen käyttöikä on yli 25 vuotta.

Kuva 58. Lämmönjakokeskus

- lämmönjakokeskuksen uusiminen
- patteriventtiilien uusiminen
- lämpimän käyttöveden kiertojohtojen uusiminen
- ilmanvaihtokanavien puhdistus ja ilmamäärien säätö

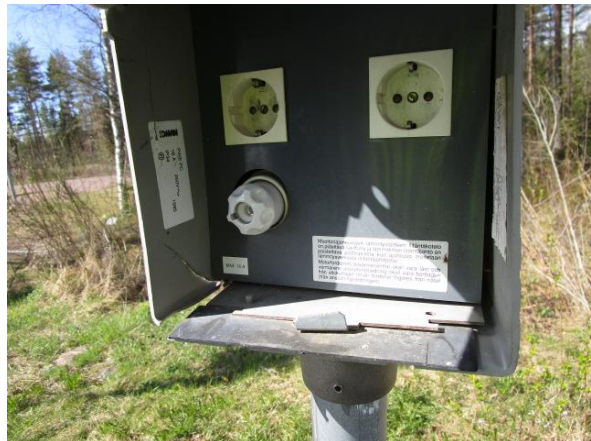
Kuva 43. Alkuperäisiä autolämmityskoteloita

- Osittainen ulkovalaistuksen uusiminen
- Osittain autolämmityskoteloiden uusimista
- Perusparannus suunnittelu (sähkö, tele)
- Ohjaus ja osin LVI-keskusten uusimista
- Sisä- ja poistumistievalaistuksen uusimista sekä osittainen perusparannus
- Telejärjestelmien osittainen päivitys/ perusparannus (aikakello, äänentoisto)
- Kiinteistöautomaatiojärjestelmän päivitystä

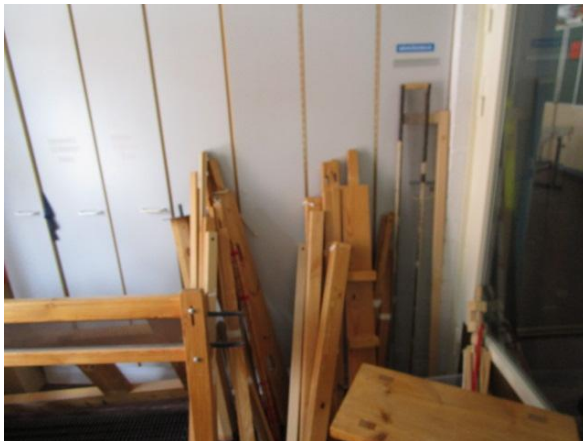
Keskukset ja laitteistot ovat alkuperäisiä tarkastelun perusteella. Keskuksilla laskennallinen käyttöikä on n. 40 vuotta ja ohjauskomponentteja sisältävillä keskuksilla (LVI-keskukset) n. 30 vuotta. Keskukset olivat hyvässä kunnossa ja niille on uusimista tiedossa ohjauskeskusten osalta. Myös ohjauskomponentteja sisältävien keskusten (LVI) osalta on komponentti uusimisia tiedossa. Sähkölaitteiston määräaikaistarkastusmerkintää ei havaittu. Yleensä vastaavanlaisilla kiinteistöillä se on 15 vuotta. Keskustiloissa tai niiden edessä on osittain sinne kuulumatonta tavaraa (pääkeskus, teknisen tilan keskus).

Kuva 46. Puutyöluokan keskus (tavaraa edessä, ei pääsyä)

- Keskustiloista ja niiden edustan tyhjennys sinne kuulumattomien tavaroiden poistaminen (mm. Pääkeskus, Teknisen työn keskus)
- Ulkoseinustalla pistorasian rikkinäisen peitelevyn uusiminen (osa 2)
- Lämmittimen edestä tavaroiden poistamien, palovaara (Iltapäivätilat Tuuliviiri)
- Heikosti kiinni olevan kaapelikourun kiinnitys (terveydenhoitotiloissa)
- Rasioiden kiinnitys (RK 61 tilassa)
- Siivoustila 514 valaisimen/ kuvun uusiminen lamppuineen, palanut rikki
- Ullakolla puuttuvan valaisinkuvun asennus kotelointiluokan ylläpitämiseksi
- Osittain luokissa valaisimen uusiminen tai putkien vaihto (heikko osittain, 300 lux)

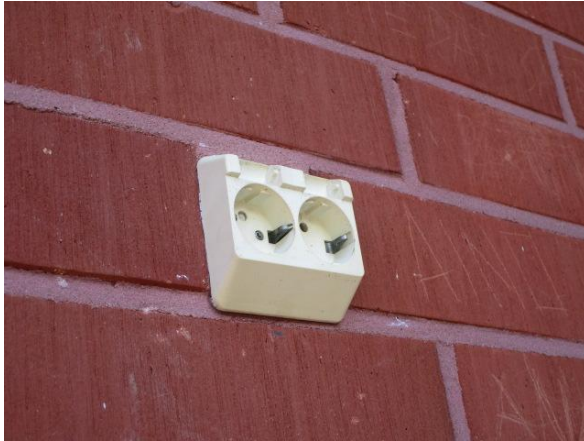
Kuva 50. Alue 2 ulkoseinällä on rasian kansi rikki.

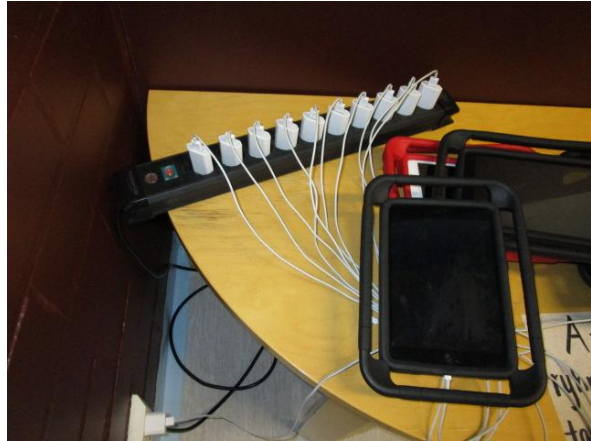
Kuva 51. Mobiililatauspiste (osin turvallisuusriski).

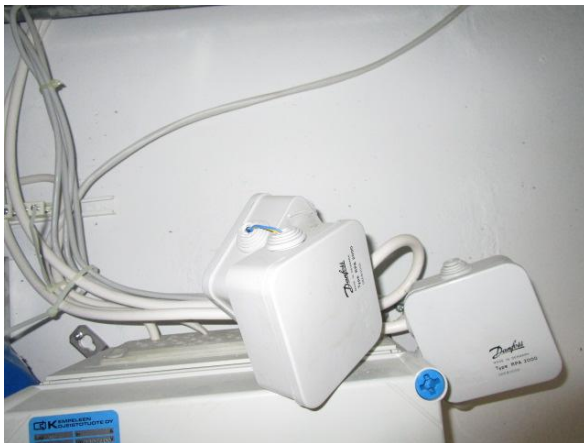
Kuva 52. RK61 tilassa rasioita kiinnittämättä.

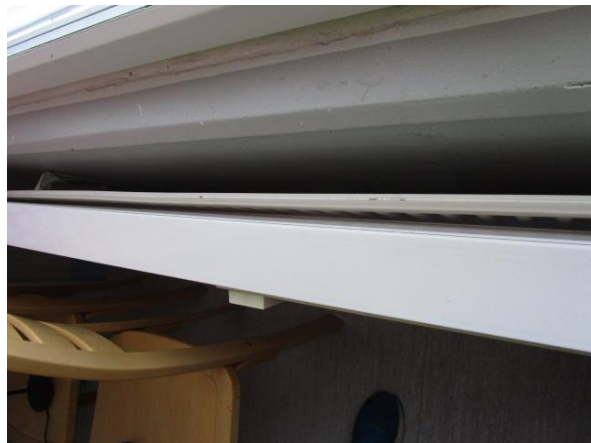
Kuva 53. Kaapelikourun kiinnitys on heikko.

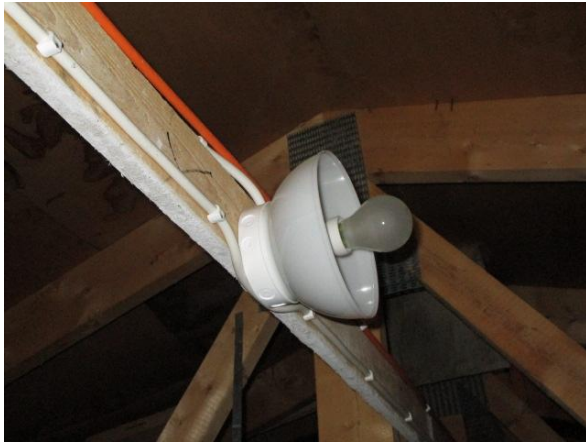
Kuva 54. Ullakon valaisimia (puuttui suojakupu).

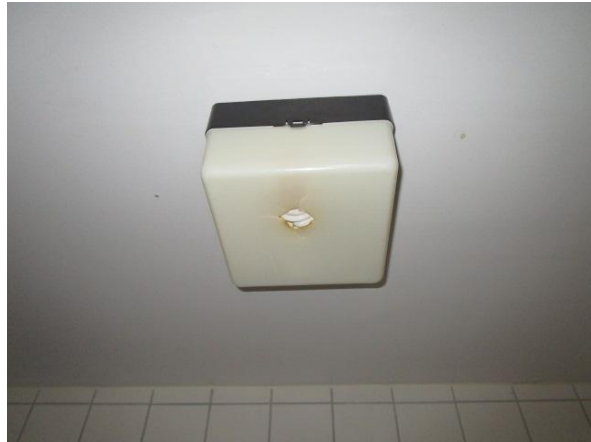
Kuva 55. Tilan 514 valaisin kupu on palanut osittain.

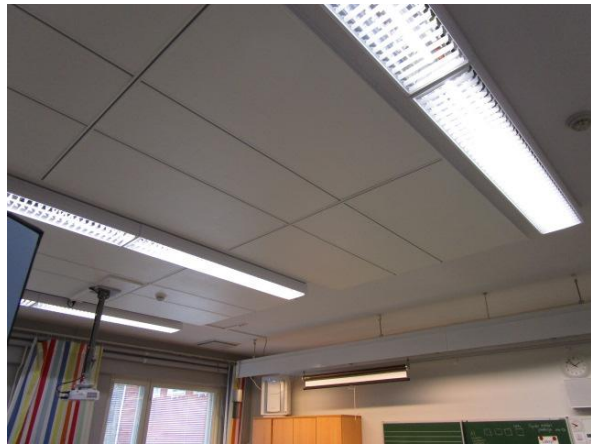
mitattiin otantana ja se oli pääosin hyvä. Luokkatiloissa (alue 1) valaistustaso oli osittain heikohko 300 lux, joten valaisinputket on syytä osittain vaihtaa.

Kuva 57. Luokkatilan valaistusta.

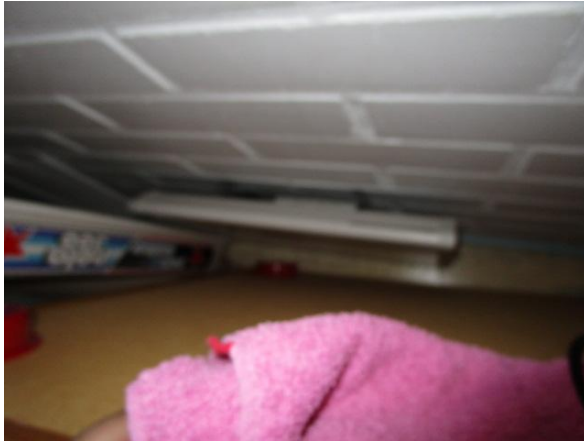
Kojeet ja laitteet ovat sähköisesti kunnossa. Tuuliviiri tilassa on lämmittimen edessä tavaroita (palo-vaara) ja 1 kpl alkuperäisiä lämmittimiä.

Kuva 58. Lämmittimen edessä on tavaroita (palovaara)

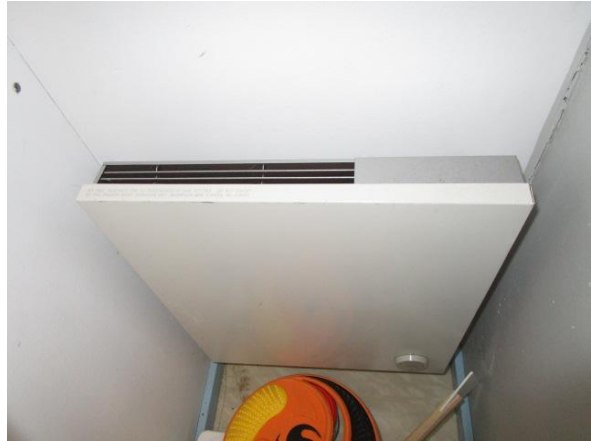
Kuva 59. Näkymää lämmittimistä (1 kpl alkuperäisiä).
