# Vatjusjärven Koulu Kuntoarvio- ja PTS-suunnitelma

Rakenteet ja LVISA-tekniikka

10.8.2017

Projekti 308911

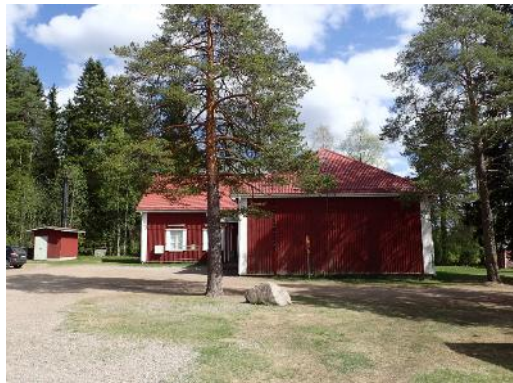
Kuva 2. Yleiskuva piha-alueelta, nurmialueet paikoin huonossa kunnossa

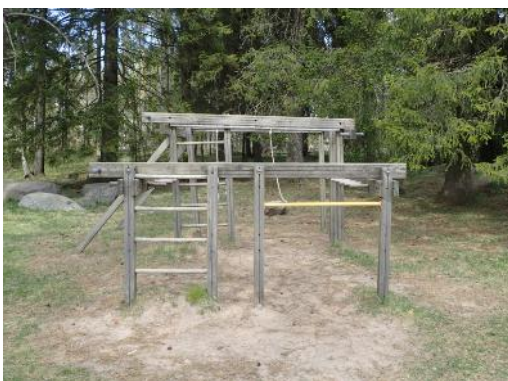
Kuva 8. Huonokuntoinen rimpuiluteline

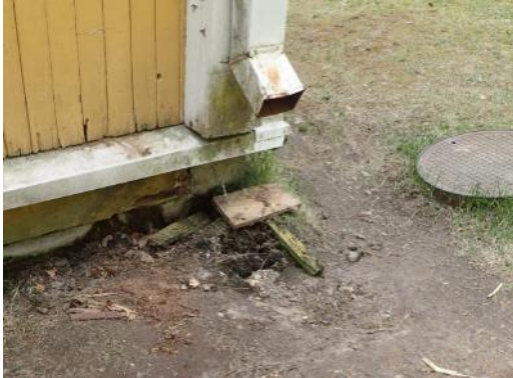
Rakennusten kattojen vedenpoisto on toteutettu räystäskourujen ja syöksyputkien kautta maahan. Syöksyputkien kohdalla havaittiin ulkoseinien alaosissa vesien aiheuttamia vaurioita, kuten lahoa ja

**Kuva 9.** Vesien aiheuttamia vaurioita keltaisen rakennuksen ulkoseinän alaosassa

värjäymiä. Rakennusten syöksyputkien kohdalle suositellaan asennettavaksi betoniset sadevesikourut, joilla vedet voidaan ohjata kauemmas rakennuksien perustuksista. Monitoimitalon lännenpuoleisella sekä pohjoispuoleisella lappeella ei ollut rännikouruja tai syöksyputkia. Suositellaan rännikourujen ja syöksyputkien asentamista.

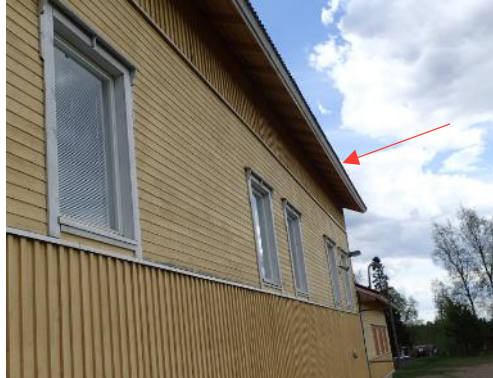
**Kuva 10.** Monitoimitalon lännenpuoleiselta lappeelta puuttuu sadevesijärjestelmä

**Toimenpiteet:** Salaojajärjestelmien kuvaukset ja huuhtelu sekä korjaustoimenpiteiden suoritus (heti), Betonisten sadevesikourujen asentamiset syöksyputkien alle (heti, huoltotyö), Rännikourujen ja syöksyputkien asentaminen monitoimitalon lännenpuoleiselle lappeella (heti), Hirsikatoksen maalaus sekä vaurioituneiden hirsien korjaukset (1-5 vuotta), Lämmönjakokeskuksen julkisivun maalaus (1-5 vuotta), Maanpintojen muokkaukset keltaisen ja punaisen rakennuksen vierustoilla (1-5 vuotta)

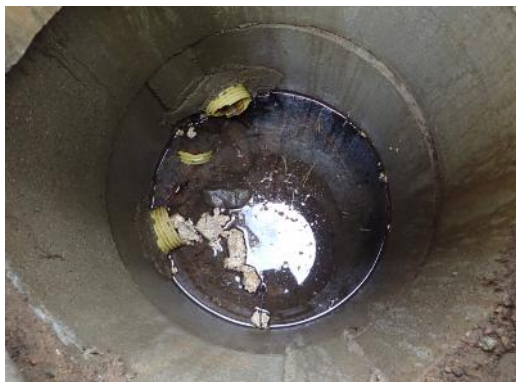
Havaintojen perusteella kaikkien rakennusten ympärillä on salaojajärjestelmät. Tarkastuskaivoista tehtyjen havaintojen perusteella keltaisen ja punaisen rakennuksen salaojaputket ovat muovia ja kivit betonina, monitoimitalon salaojakaivot ovat muovia. Monitoimitalon yksi salaojajärjestelmän tarkastuskaivo on noussut, jonka vuoksi salaojaputkien kaadoissa on puutteita. Salaojaputkien päät nousevat ylöspäin tarkastuskaivossa. Salaojaputkissa havaittiin painaumuksia sekä hiekkaa. Salaojajärjestelmille suositellaan kuvauksia sekä huuhtelua ja tarvittavia korjauksia toimivuuden kuntoon saattamiseksi.

**Kuva 12.** Tarkastuskaivossa vettä ja styroxinpaloja

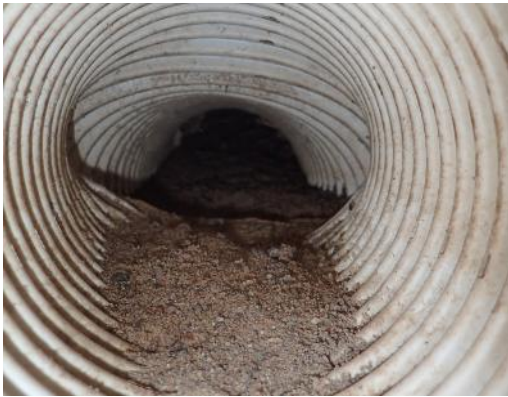
**Kuva 15.** Salaojaputkessa hiekkaa

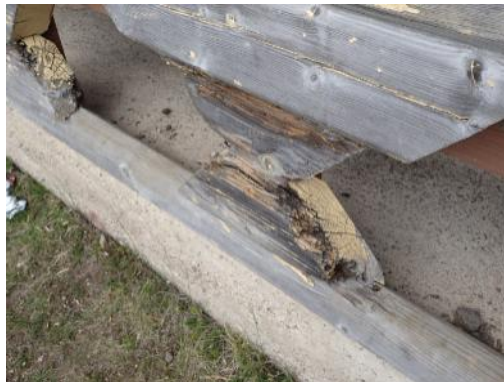
Kuva 19. Katoksen puuosissa paikoin vaurioita

- Hirsikatoksen maalaus sekä vaurioituneiden hirsien korjaukset

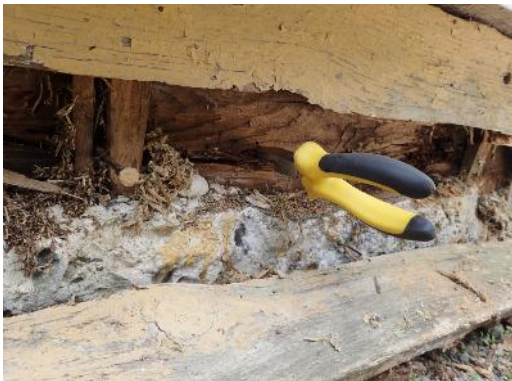
Keltaisen ja punaisen rakennuksen pystyrunko on hirsirakenteinen. Monitoimitalon runko on puurankarunkoinen. Keltaisen ja punaisen rakennuksen hirsirungon alimmissa hirsissä havaittiin paikoin lahovaurioita. Lahovauriot ovat todennäköisesti peräisin maanpinnan liian korkeasta korkeusasemasta rakennusten vierellä. Monitoimitalon rungossa ei havaittu puutteita tai vaurioita. Kaikkien rakennuksien ulkoseinille on suoritettu tutkimukset vuonna 2017. Keltaiselle ja punaiselle rakennukselle suositellaan alimpien hirsien uusimisia.

**Kuva 22.** Keltaisen rakennuksen alimmassa hirressä lahovaurioita

**Kunto:** Keltainen ja punainen rakennus 2 Välttävä, Monitoimitalo: 4 Hyvä

- Keltaisen ja punaisen rakennuksen alimpien hirsien uusiminen
- Keltaisen ja punaisen rakennuksen julkisivuverhouksen uusiminen
- Monitoimitalon julkisivuverhouksen lahovaurioiden korjaukset ja julkisivujen huoltomaalaus kauttaaltaan

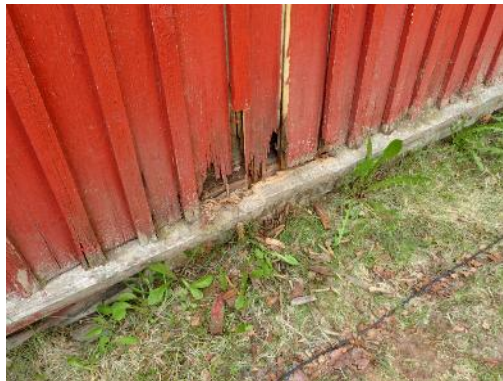
**Kuva 23.** Lahovaurioita punaisen rakennuksen alimmissa hirsissä

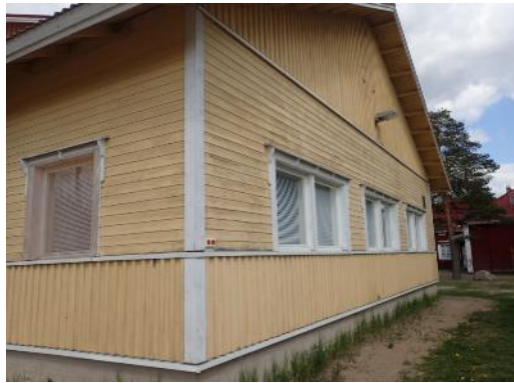
Kaikkien rakennusten julkisivut ovat puuverhoiltuja. Monitoimitalon puuverhouksen maalipinnoitteet ovat monin paikoin kuluneet. Puuverhouksessa havaittiin lahovaurio idänpuoleisella seinustalla liikuntasalin kohdalla. Syynä on todennäköisesti vesikaton rännikourujen puuttuminen, jonka vuoksi kattosadevedet pääsevät valumaan ulkoseinän pinnalle. Havaintojen perusteella kyseiselle kohdalle on julkisivun puuverhouksia uusittu. Julkisivuverhouksen alareunaan on jätetty raot ulkoseinän tuulettumista varten. Monitoimitalon julkisivuille suositellaan lahovaurioituneiden puuverhouksien uusimisia sekä maalauskunnostusta.

Kuva 25. Monitoimitalon puuverhouksen maalipinnat ovat kuluneet

**Kunto:** Keltainen ja punainen rakennus: 2 Välttävä, Monitoimitalo: 4 Hyvä...3 Tyydyttävä  
**Toimenpiteet:** Keltaisen ja punaisen rakennuksen julkisivuverhouksen uusiminen (1-5 vuotta)  
 Monitoimitalon julkisivuverhouksen lahovaurioiden korjaukset ja julkisivujen huoltomaalaus  
 kauttaaltaan (1-5 vuotta)

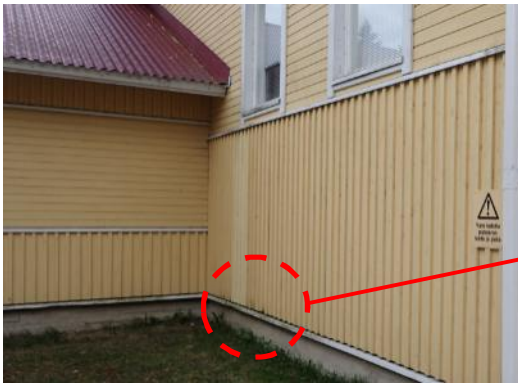
Kuva 26. Uusittuja julkisivulaudoituksia, rännikourut puuttuvat

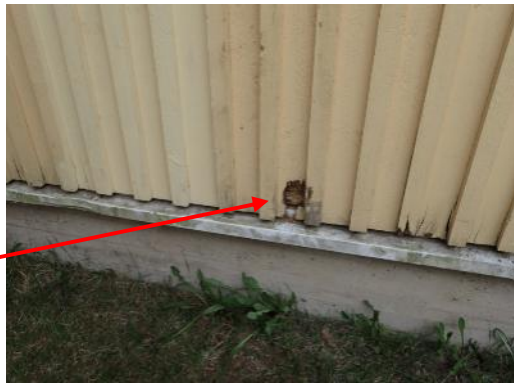
Kuva 27. Puuverhouksessa lahovaurio

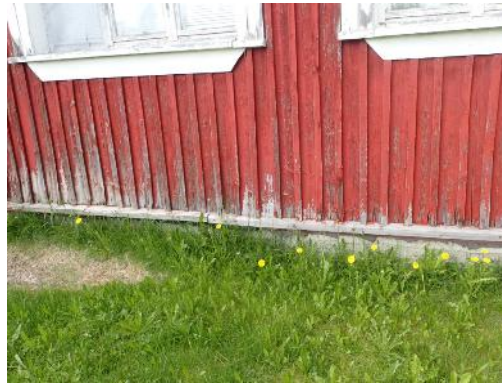
Punaisen rakennuksen julkisivujen maalipinnoitteet olivat niin ikään kuluneet ja hilseilleet. Julkisivuverhouksen alaosissa havaittiin monin paikoin lahovaurioita. Havaintojen perusteella ulkoseinä ei pääse tuulettumaan lomalaudoituksen ja laudoituksen alla olevien vaakakoolauksien vuoksi. Rakennuksen julkisivut on suositeltavaa uusia kauttaaltaan tämän tarkastelujakson alkupuolella.

**Kuva 31.** Julkisivulaudoitusten alareunat huonokuntoiset

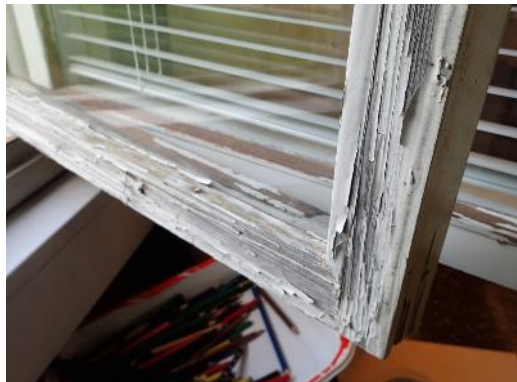
Kuva 35. Kolmipuitteisten ikkunoiden ulkopinnoilla maalipinnoitteet monin paikoin kuluneet

- Kaikkien rakennusten ikkunoiden tiivisteiden uusiminen
- Keltaisen ja punaisen rakennuksen ikkunoiden puitteiden kunnostukset sekä huoltomaalaus ja ikkunapeltien uusiminen

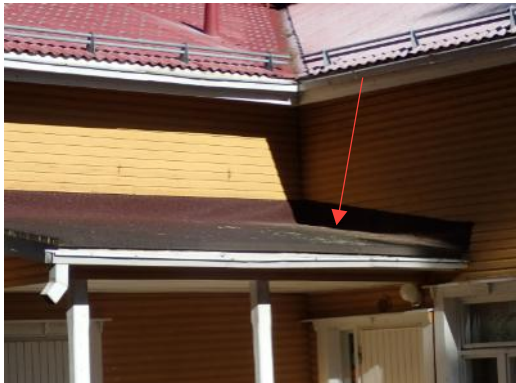
Kuva 42. Keltaisen rakennuksen katoksen vesikatteessa vähäistä jäkälä/sammalkasvustoa

- Kaikkien ulko-ovien tiivisteiden uusimiset (huoltotyö)
- Keltaisen rakennuksen katoksen vesikatteen uusiminen
- Sisäänkäyntien katosten huoltomaalaus (julkisivukorjausten yhteydessä)

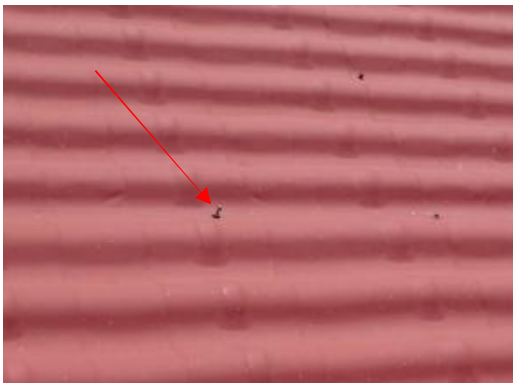
Kuva 46. Vesikatteen kiinnikkeitä paikoin noussut ylös

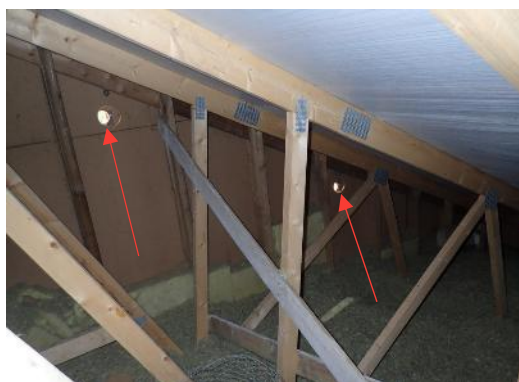
Kuva 49. Jälkikäteen tehtyjä tuuletusaukkoja

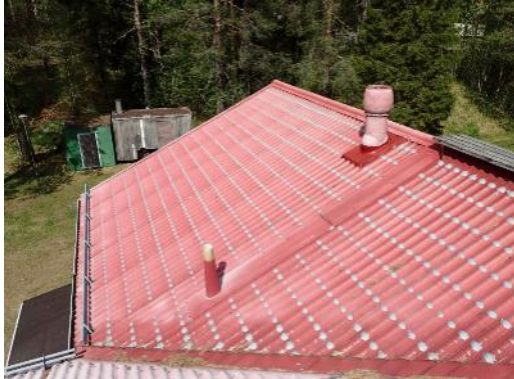
Keltaisen koulurakennuksen vesikatteena toimii peltikate. Peltikatteen pinnoitteessa havaittiin kauttaaltaan kulumaa ja haalistumista. Räystäskouruissa havaittiin korroosiovaurioita sekä roskia, kuten havuja ja lehtiä. Vesikatteelle suositellaan maalauskuunnostusta tarkastelujakson alkupuolella. Räystäskourut tulee puhdistaa vuosittain.

**Kuva 50.** Yleiskuva keltaisen rakennuksen vesikatteesta. Vesikatteen pinnoite kauttaaltaan kulunut

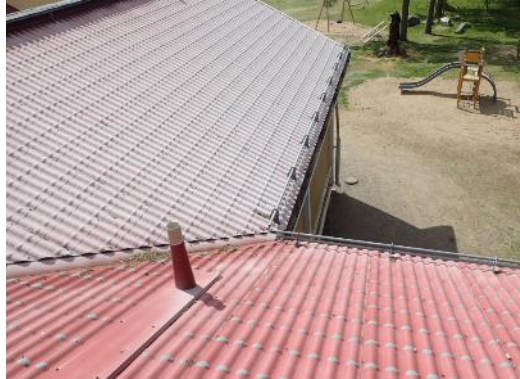
**Kuva 51.** Vesikatteen pinnoite haalistunut

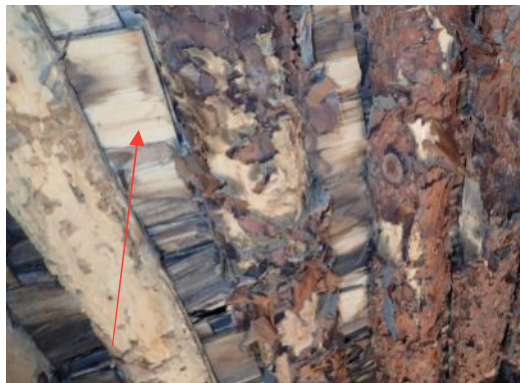
Rakennuksen yläpohjatilassa havaittiin kattokannattajien päällä umpilaudoituus. Umpilaudoituksen päällä havaittiin vanha, todennäköisesti alkuperäinen pärekatto. Peltikate on asennettu pärekaton päälle. Varsinaista aluskatetta ei havaittu. Yläpohjan tuuletus on toteutettu räystäiden kautta.

**Kuva 53.** Vesikatteen alla vanha pärekatto

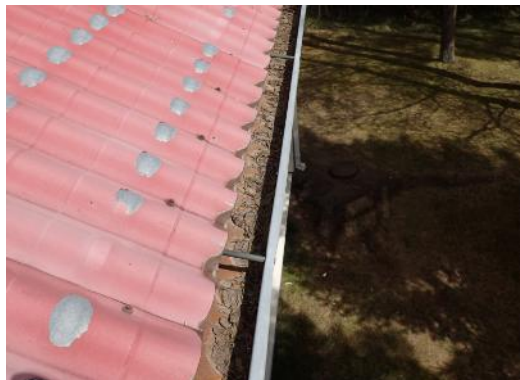
**Kuva 55.** Sadevesikouruissa roskia

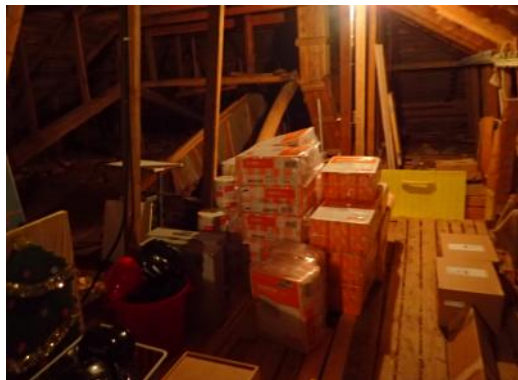
**Kuva 59.** Yläpohja toimii osittain varastointitilana

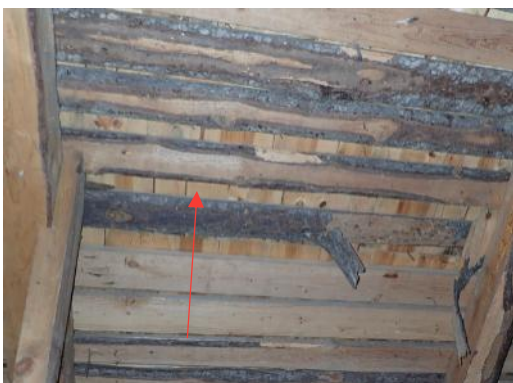
**Kuva 60.** Peltikatteen alla vanha pärekatto

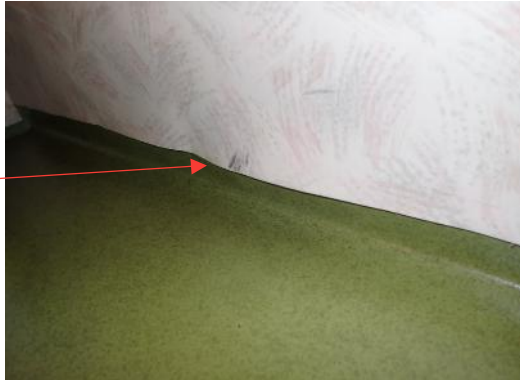
Kuva 71. Wc-tilan lattiamaton ylösnostot paikoin irti

- Pesutilojen silikonisaumojen uusiminen monitoimitalossa (huoltotyö)
- Punaisen rakennuksen wc-tilojen ja siivoushuoneiden saneeraus
- Lämmönjakokeskuksen julkisivun maalaus

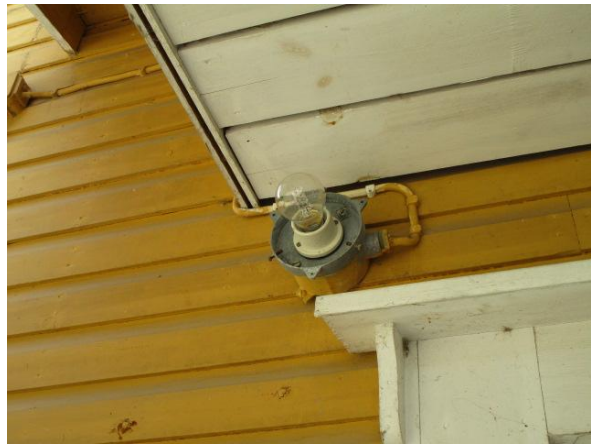
Kuva 101. Alkuperäisiä seinävalaisimia.

Ulkovalaisinten kunto on hyvä tai tyydyttävä, mutta osittain niiden energiatehokkuus on huono ja tekninen käyttöikä on lopussa alkuperäisillä. Hehku- ja elohopealamput poistuvat markkinoilta. Autolämmityskotelot ovat hyvässä kunnossa, mutta uusimista suositellaan turvallisuuden ja energiatehokkuuden parantamiseksi (vikavirtasuojat, kellokytkin).

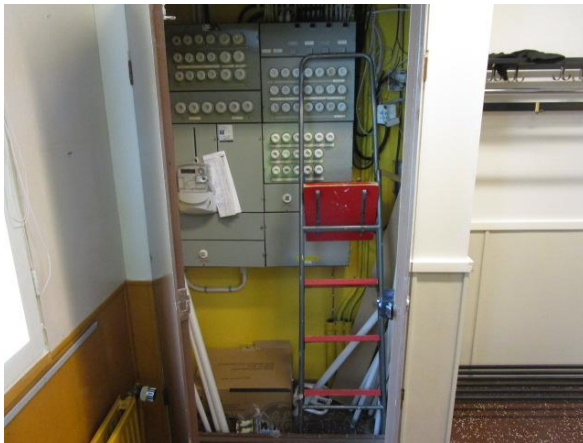
Keskukset ja laitteistot ovat eri aikakausilta. Keskuksilla laskennallinen käyttöikä on n. 40 vuotta ja ohjauskomponentteja sisältävillä keskuksilla (LVI-keskukset) n. 30 vuotta. Keskukset olivat hyvässä tai välttävässä kunnossa ja niille on uusimista alkuperäisten osalta. Sähkölaitteiston määräaikaistarkastus on tehty 5/2013. Yleensä vastaavanlaisilla kiinteistöillä se on 15 vuotta. Keskustiloissa tai niiden edessä on osittain sinne kuulumatonta tavaraa (mm. pääkeskus).

Kuva 104. Pääkeskus näkymää (tavaraa).

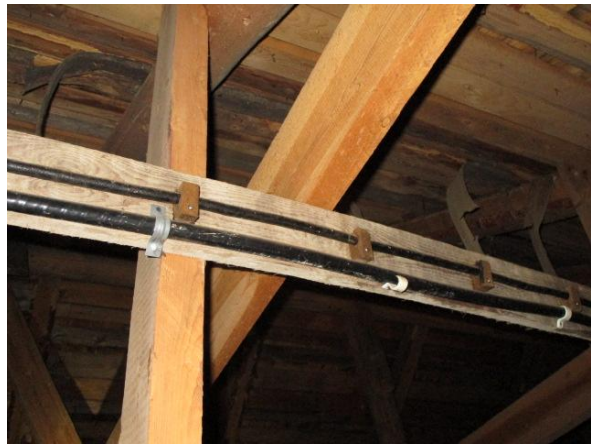
Kuva 109. Ullakon vanhoja kaapeliasennuksia.

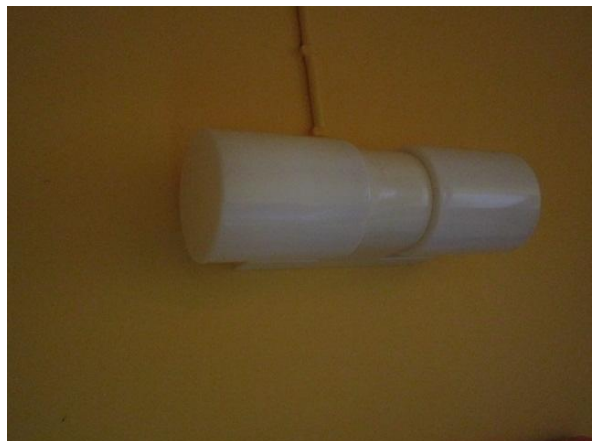
Valaisimien keskimääräinen laskennallinen käyttöikä on n. 25–30 vuotta. Valaisinten tekninen käyttöikä on alkuperäisillä valaisimilla loppupuolella ja niiden uusimista suositellaan perusparannuksen yhteydessä. Hehkulamppujen poistuessa markkinoilta tulisi valaisimissa käyttää LED- tai energiasäästölamppuja tai uusia kokonaan. Valaistuksen voimakkuuksia mitattiin otantana ja se oli keskivertoisesti hyvä.

Kuva 115. Koulun hehkulamppuvalaisimia.
