# Haapaveden yläkoulu, rakennetekninen kuntotutkimus

Projekti 308911

10.08.2017

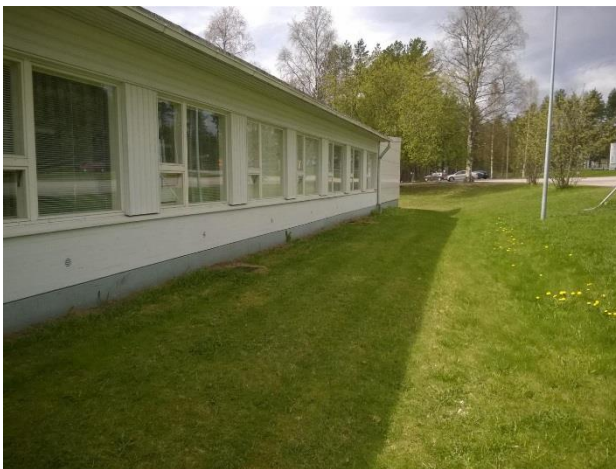
*Kuva 1. Kuva rakennuksen pohjoissivulta. Maanpinta viettää rakennukseen päin.*

Rakennuksen vierellä maanpinnan kallistukset ovat loivat ja paikoin viettävät rakennukseen päin, mikä voi aiheuttaa pintavesien kertymistä rakennuksen vierelle. Maanpinta on myös hyvin korkealla rakennuksen etuosalla, mikä aiheuttaa kosteusrasitusta perustuksille ja ulkoseinän alaosille. Lisäksi sadevesisyöksyjen alapuolella ei paikoin havaittu sadevesikaivoja tai niiden sijainti oli puutteellinen, jonka seurauksena roiskevedet olivat aiheuttaneet tummentumaa sokkelipinnoille.

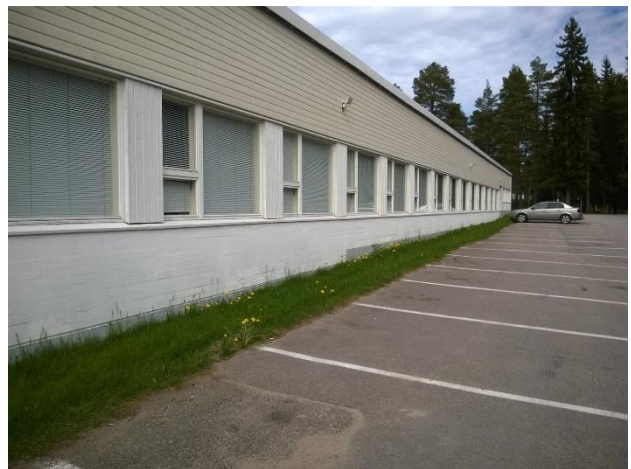
*Kuva 2. Kuva rakennuksen itäisivulta. Nurmialueet ovat vasten sokkelirakennetta..*

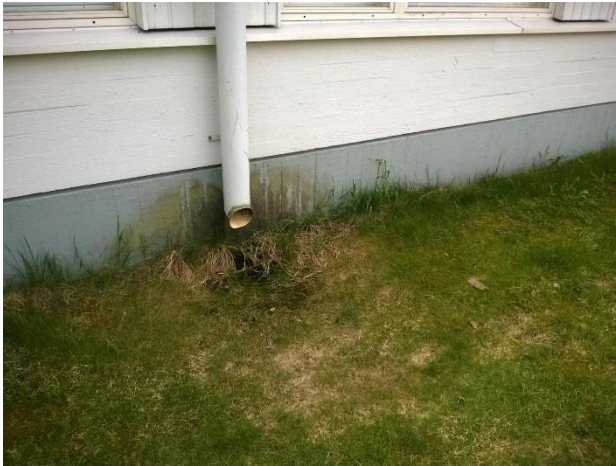
*Kuva 3. Sadevesikaivojen kohdilla sadevesien roiskevedet ovat aiheuttaneet tummentumaa sokkelin pinnoille.*

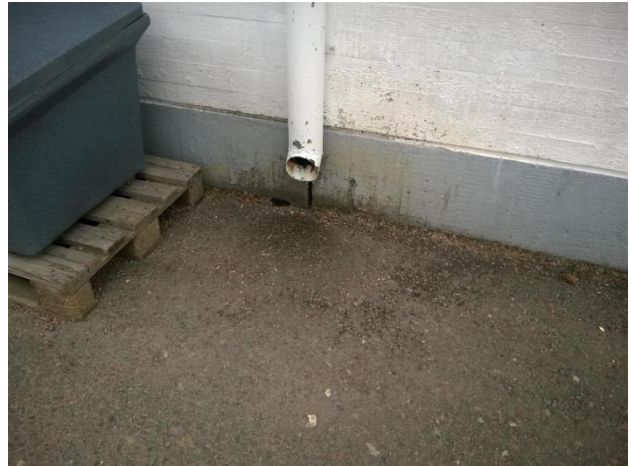
*Kuva 4. Paikoin syöksyjen alapuolelle ei ole asennettu sadevesikaivoja..*

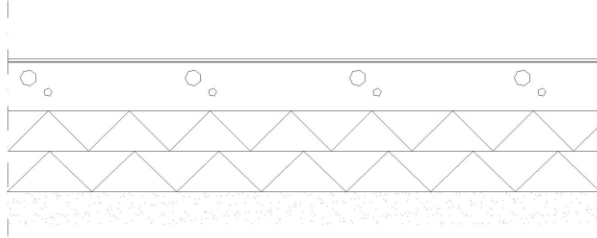
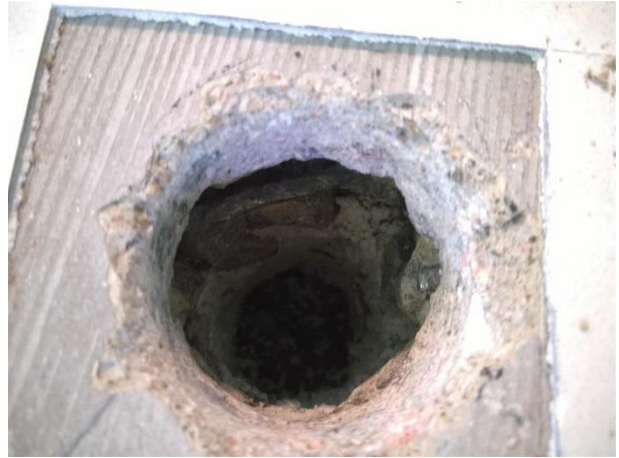
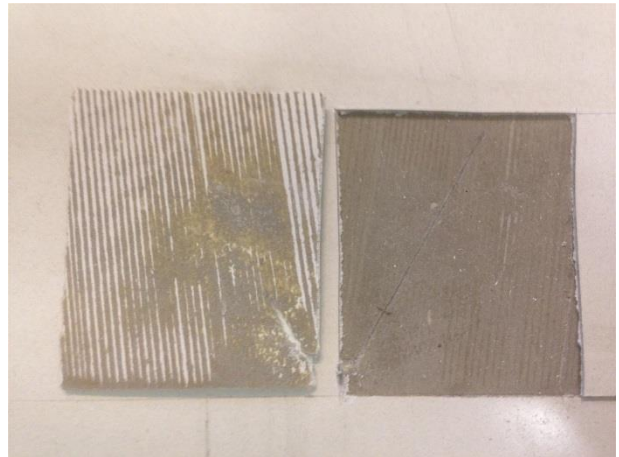
### Rakenneavaus 1: Lukio, eteinen 102, alapohja reuna-alueelta

Rakenneavaus 1 suoritettiin alapohjarakenteen reuna-alueelle lukion käytävän tilaan 102. Rakenne on maanvastainen alapohjarakenne, jossa betonilaatan alapuolisen lämmöneristekerroksen vahvuus on 100 mm.

Lattian ja seinän liitoskohdilla havaittiin rakoa, joka on syntynyt alapohjan betonilaatan kuivumiskutistuman seurauksena. Lattianrajaan on asennettu muovikulmalista. Merkkisavuilla tutkittaessa havaittiin paikon ilmavuotoa sisätiloihin päin muovikulmalistan kohdilla ja havaintojen mukaan lattianrajaan asennettu muovilista ei ole tiivis. Ilmavuotokohdilta tapahtuvien ilmavirtausten mukana on mahdollista kulkeutua epäpuhtauksia maaperästä ja rakenteista sisätiloihin.

Kiinteistön sisäpuolisten tarkastuksien yhteydessä suoritettujen viiltomittauksien mukaan rakenneavauskohdalla havaittiin kohonnutta kosteutta muovilaattapinnoitteen alapuolella sekä lattia-pinnoitteesta kerätyssä VOC-materiaalinäytteessä materiaalivaurioon viittaavia VOC-yhdisteitä ja -pitoisuuksia.

Lukion sisääntulokuistin puoleiselta osalta lattiapinnoitteen poistaminen, korjaustyöt tulee toteuttaa erillisen korjaussuunnitelman mukaisesti, jossa tulee huomioida pinnoitevaurioista mahdollisesti siirtyneet VOC-emissiot betonirakenteeseen.

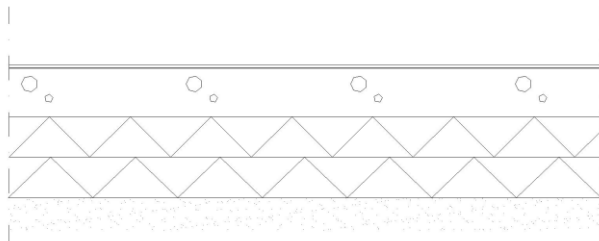
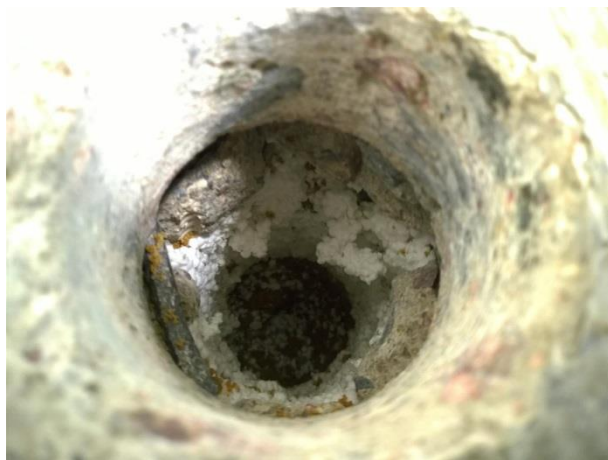
## Rakenneavaus 2: Lukio, tila 117, alapohja keskialueelta

Rakenneavaus 2 suoritettiin alapohjarakenteen keskialueella lukion opetusluokan tilaan 117. Rakenteen toteutustapa on vastaavanlainen kuin rakenteen reuna-alueella (rakenneavaus 1).

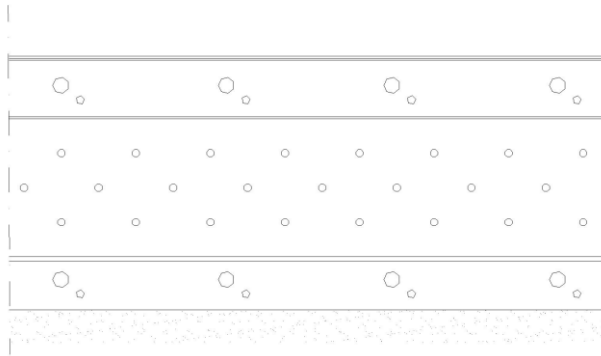
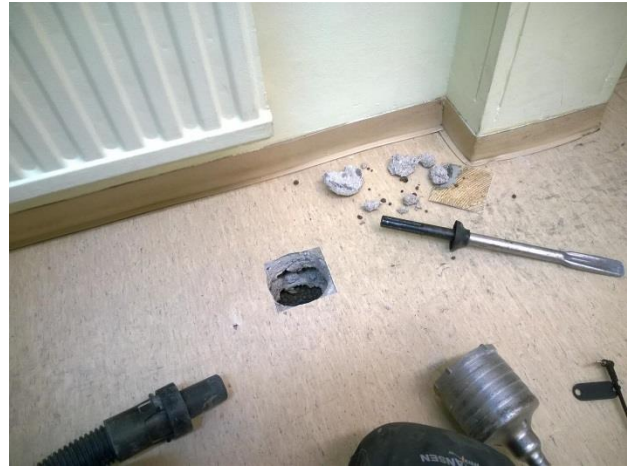
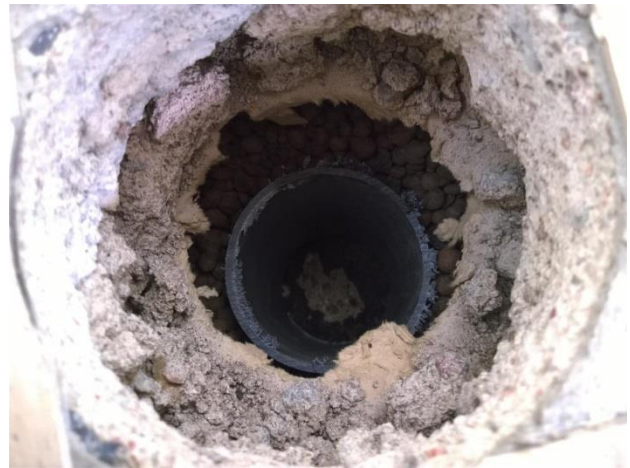
### Rakenneavaus 3: Yläaste, tila 213, alapohja reuna-alueelta

Rakenneavaus 3 suoritettiin alapohjarakenteen reuna-alueelle opetustilaan 213, joka sijaitsee yläkoulun itäsiivessä. Rakenteen toteutus on kaksoislaattarakenteena, jossa alapohjan hiekkatäyttöä vasten on valettu pohjabetonilaatta ja betonilaatan pinnalle on asennettu pikisively maaperästä nousevan kosteuden katkoksi. Pikisively oli paikoin irronnut pohjabetonilaatan pinnalta. Rakenteen lämmöneristeenä on käytetty kevytsoraa ja materiaalista havaittiin tulevan mikrobiperäistä hajua. Eristekerroksen yläpintaan on asennettu valupahvi, jonka päälle on valettu pintabetonilaatta. Lattiatpinnoitteen tasoitekerroksen alapuolella havaittiin mustaa liimaa, joka mahdollisesti sisältää asbestia. Tilaan on uusittu lattiatpinnoitteet, jolloin lattiarakenteen tasoitekerros on asennettu vanhan lattiatpinnoitteen kiinnitysliiman päälle.

Lattian ja seinän liitoskohdilla havaittiin rakoa, joka on syntynyt alapohjan betonilaatan kuivumiskutistuman seurauksena. Lattianrajaan on asennettu muovikulmalista. Merkkisavuilla tutkittaessa havaittiin paikon ilmavuotoa sisätiloihin päin muovikulmalistan kohdilla ja havaintojen mukaan lattianrajaan asennettu muovilista ei ole tiivis. Ilmavuotokohdilta tapahtuvien ilmavirtausten mukana on mahdollista kulkeutua epäpuhtauksia maaperästä ja rakenteista sisätiloihin.

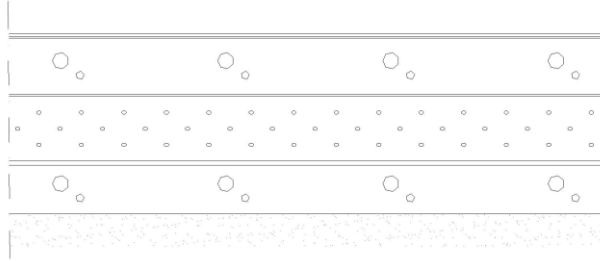
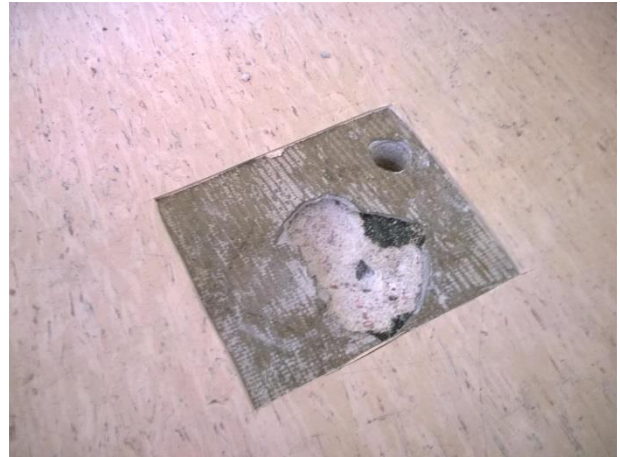
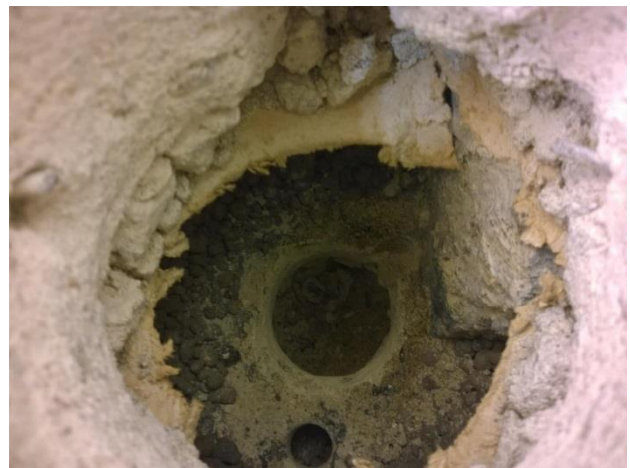
#### Rakenneavaus 4: Yläaste, tila 213, alapohja keskialueelta

Rakenteen toteutustapa on vastaavanlainen kuin rakenteen reuna-alueella (rakenneavaus 3), poikkeuksena alapohjan lämmöneristeenä käytetyn kevytsorakerroksen vahvuus vähäisempi.

Kiinteistön sisäpuolisten tarkastuksien yhteydessä suoritettujen viiltomittautulosten mukaan rakenneavauskohdalla (rakenteen keskialueella) havaittiin kohonnutta kosteutta muovimattopinnoitteen alapuolella sekä mattopinnoitteesta poikkeavaa hajua, mikä viittaa materiaalin vaurioitumiseen.

Mittaustulosten perusteella alapohjarakenteen pohjabetonilaatassa sekä alapohjan eristetilassa rakenteen keskialueella on havaittavissa kohonnutta kosteutta, mikä viittaa maaperästä kapillaarisesti nousevaan kosteuteen. Mittaustuloksista voidaan havaita myös, että rakennuksen keskialueella rakenteen kosteuspitoisuudet ovat korkeampia verrattuna rakennuksen reuna-alueilta suoritettuihin mittaustuloksiin.

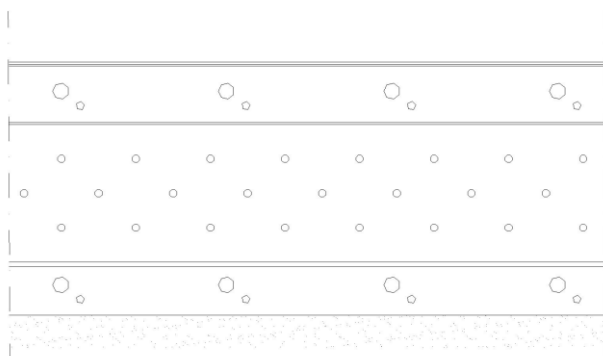
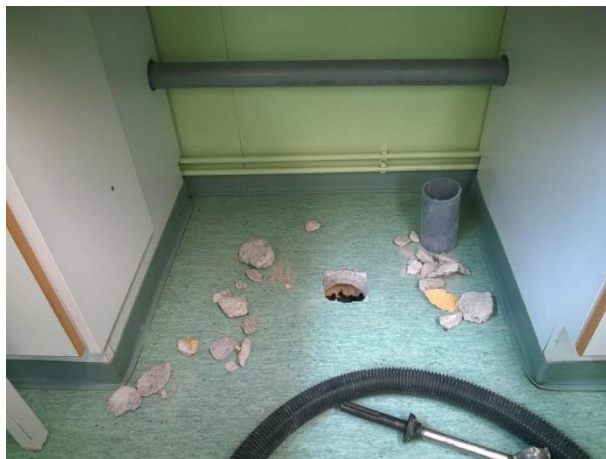
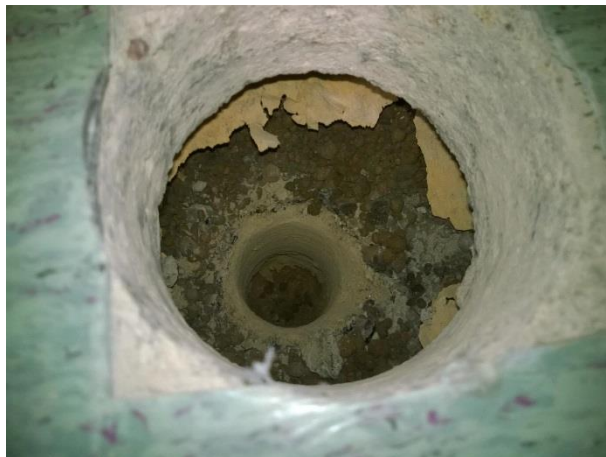
#### Rakenneavaus 5: Yläaste, tila 193, alapohja reuna-alueelta

Rakenneavaus 5 suoritettiin alapohjarakenteen reuna-alueelle opetustilaan 193, joka sijaitsee yläkoulun pohjoissiivessä. Rakenteen toteutustapa on vastaavanlainen kuin rakenneavauskohdalla 3, joka suoritettiin itäsiiven tilan 213 reuna-alueelle.

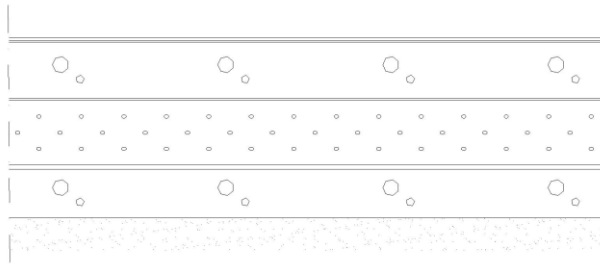
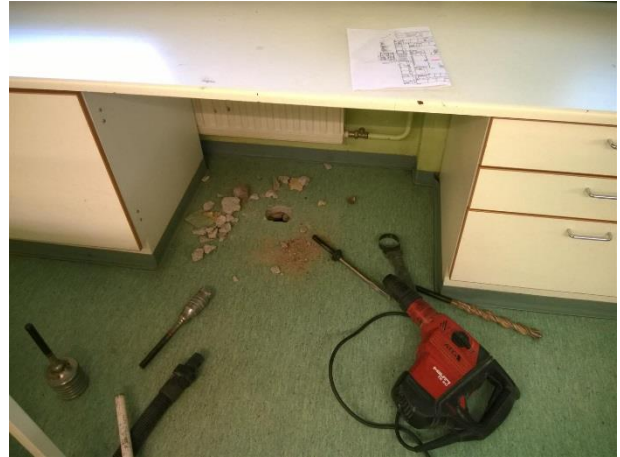
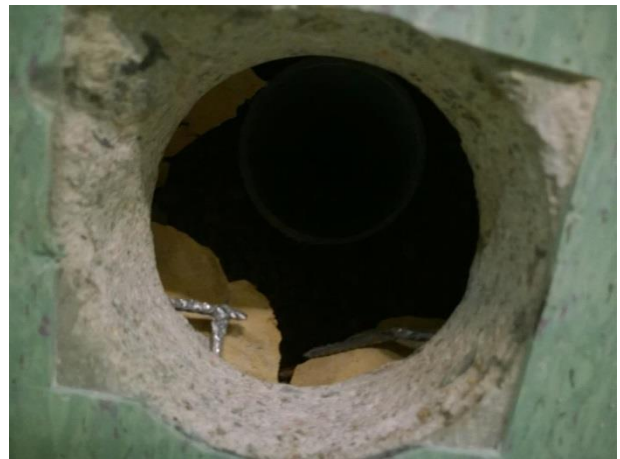
#### Rakenneavaus 6: Yläaste, tila 193, alapohja keskialueelta

Rakenneavaus 6 suoritettiin alapohjarakenteen keskialueelle opetustilaan 193, joka sijaitsee yläkoulun pohjoissiivessä. Rakenteen toteutustapa on vastaavanlainen kuin rakenneavauskohdalla 4, joka suoritettiin itäsiiven tilan 213 keskialueelle.

Kiinteistön sisäpuolisten tarkastuksien yhteydessä suoritettujen viiltomittauksien mukaan rakenneavauskohdalla havaittiin kohonnutta kosteutta muovilaattapinnoitteen alapuolella sekä lattiapinnoitteesta kerättyssä VOC-materiaalinäytteessä materiaaliveurioon viittaavia VOC-yhdisteitä ja -pitoisuuksia.

Mittaustulosten perusteella alapohjarakenteen pohjabetonilaatassa sekä alapohjan eristetilassa rakenteen keskialueella on havaittavissa kohonnutta kosteutta, mikä viittaa maaperästä kapillaarisesti nousevaan kosteuteen. Mittaustuloksista voidaan havaita myös, että rakennuksen keskialueella rakenteen kosteuspitoisuudet ovat korkeampia verrattuna rakennuksen reuna-alueilta suoritettuihin mittaustuloksiin.

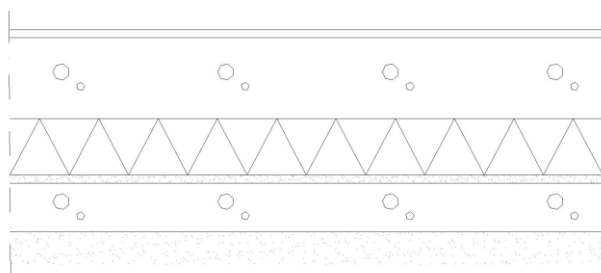
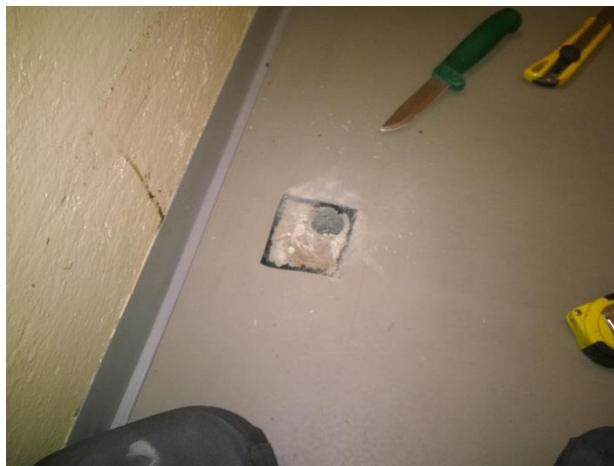
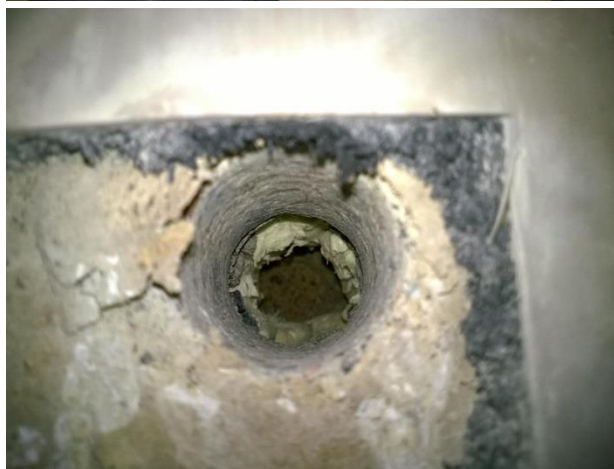
#### Rakenneavaus 7: liikuntasali, alapohja

Rakenneavaus 7 suoritettiin liikuntasalin alapohjarakenteeseen, joka sijaitsee yläkoulun pohjoissivessä. Rakenne on uusittu maanvastainen kaksoislaattarakenne, pohjabetonilaatan yläpuoliset rakenteet on uusittu. Rakenteen toteutuksen ja havaintojen perusteella alapohjarakenne on kosteustechnisesti toimiva.

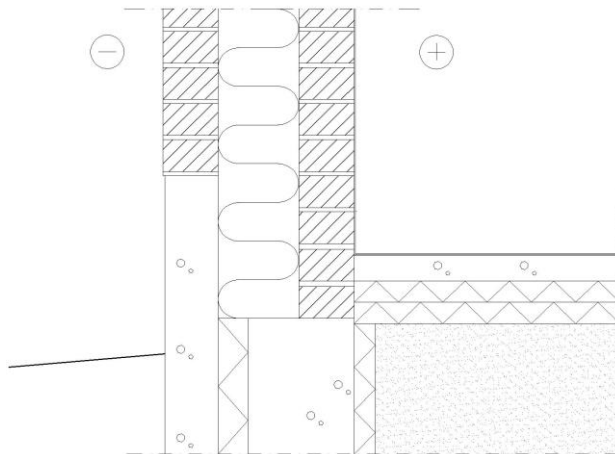
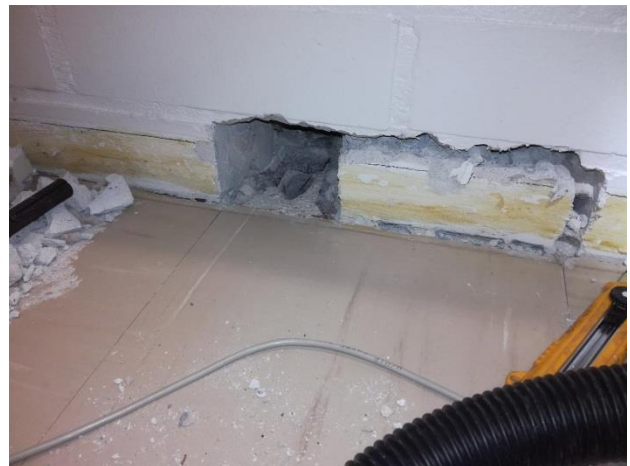
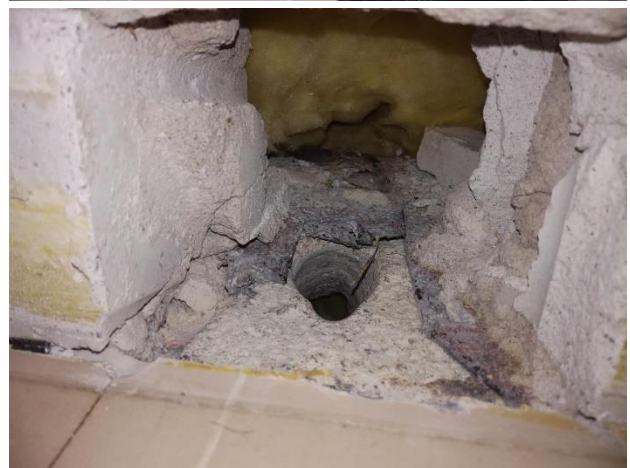
#### Rakenneavaus 8: Lukio, tila 120, ulkoseinä

Rakenneavaus 8 suoritettiin ulkoseinärakenteen alaosaan tilaan 120, joka sijaitsee kiinteistön lukion osalla. Rakenneavauskohdalla oli aistittavissa mikrobiperäistä hajua. Rakenteen sisäkuorena on kalkkihiekkatiili, jonka taustalla on ulkoseinän lämmöneristeenä käytetty mineraalivilla. Sisäkuoren tiilimuuraus ja seinärakenteen lämmöneristeet lähtevät sokkelirakenteen päältä valmiin lattiapinnan alapuolelta. Sokkelirakenne on toteutettu niin sanottuna valesokkelirakenteena, jossa seinän

alaosan lämmöneristeet ovat sokkelirakennetta vasten. Sokkelinhalkaisun eristeenä on EPS-eriste. Ulkoseinän julkisivut ovat tiilimuurattuja ja julkisivumuuraus lähtee valesokkelirakenteen päältä. Julkisivun tiiliverhouksen alimman tiilirivin joka kolmas pystysauma on avoin julkisivun taustan tuulettavuuden toimimiseksi. Rakenteen tuulettavuus on kuitenkin heikko seinärakenteen alaosassa, valesokkelirakenteen kohdalla, ja seinän alaosien rakenteet ovat vaurioherkkiä ulkopuolista kosteusrasituksesta johtuen.

Seinän alaosan mineraalivillaeristeestä suoritettiin materiaalinäytteenotto (MNMI2), jonka analyysivastauksen perusteella näytteessä esiintyi kosteuden aiheuttamaa mikrobikasvua, mikä viittaa materiaalin vaurioitumiseen rakenteessa. Kiinteistön lukion osalta kivirakenteisten ulkoseinärakenteiden alaosien mineraalivillaeristeistä suoritettiin yhteensä viisi (5) materiaalinäytteenottoa. Analyysivastauksen perusteella näytteissä esiintyi kosteuden aiheuttamaa mikrobikasvua. Näytteiden analyysivastaukset on käsitelty tarkemmin raportin kohdassa 3.1.

Kiinteistön ulkoseinärakenteissa havaittiin vaurioita ja rakenteellisia puutteita, joiden seurauksesta rakenteisiin kohdistuu laajamittaisia korjaustoimenpiteitä. Korjaustyöt tulee toteuttaa erillisen korjaussuunnitelman mukaisesti.

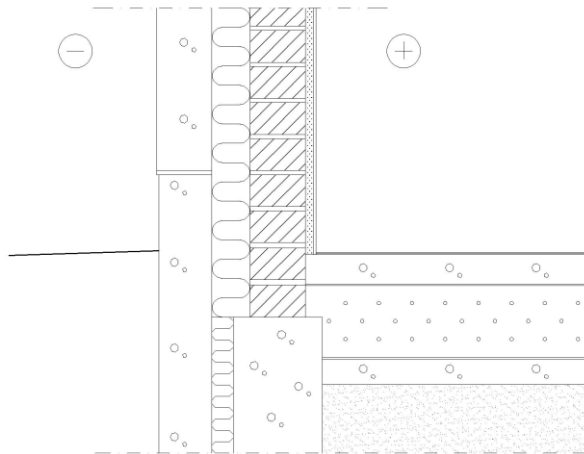
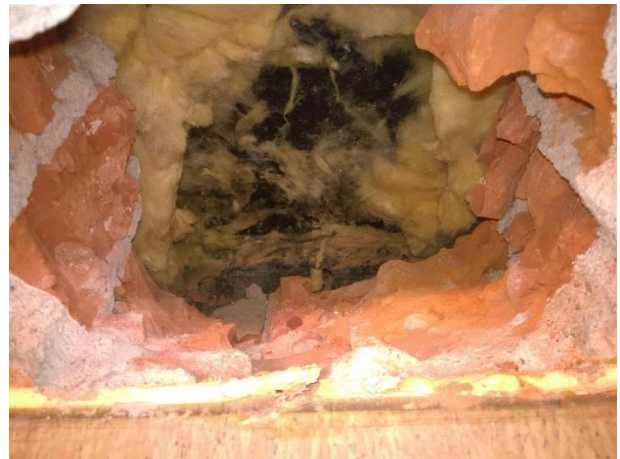
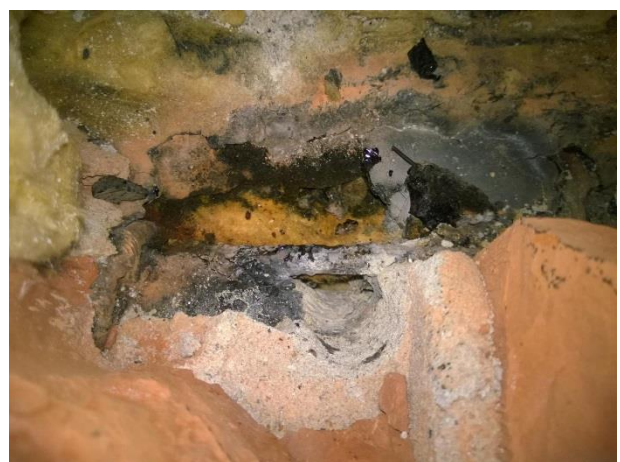
#### Rakenneavaus 9: Yläaste, tila 114, ulkoseinä

Rakenneavaus 9 suoritettiin ulkoseinärakenteen alaosaan tilaan 114, joka sijaitsee kiinteistön länsisiiven osalla. Rakenneavauskohdalla oli aistittavissa mikrobiperäistä hajua. Rakenteen sisäkuorena on tiili, jonka taustalla on ulkoseinän lämmöneristeenä käytetty mineraalivilla. Sisäkuoren tiilimuu-

raus ja seinärakenteen lämmöneristeet lähtevät sokkelirakenteen päältä valmiin lattiapinnan alapuolelta. Sokkelirakenne on toteutettu niin sanottuna valesokkelirakenteena, jossa seinän alaosan lämmöneristeet ovat sokkelirakennetta vasten, sokkelia vasten on asennettu pikisively. Sokkelinhal-  
kaisun eristeenä on kova mineraalivilla. Sokkelirakenteen päältä lähtee julkisivun betonikuori, joka katkeaa ikkunalinjojen alaosaan. Ulkoseinärakenne on tuulettumaton ja seinän alaosien rakenteet ovat vaurioherkkiä ulkopuolisesta kosteusrasituksesta johtuen.

Seinän alaosan mineraalivillaeristeestä suoritettiin materiaalinäytteenotto (MNMI17), jonka analyysivastauksen perusteella näytteessä esiintyi kosteuden aiheuttamaa mikrobikasvua, mikä viittaa materiaalin vaurioitumiseen rakenteessa. Kiinteistön yläkoulun osalta kivirakenteisten ulkoseinärakenteiden alaosien mineraalivillaeristeistä suoritettiin yhteensä kaksitoista (12) materiaalinäytteenottoa. Analyysivastauksen perusteella suurimmassa osassa näytteistä esiintyi kosteuden aiheuttamaa mikrobikasvua. Näytteiden analyysivastaukset on käsitelty tarkemmin raportin kohdassa 3.1.

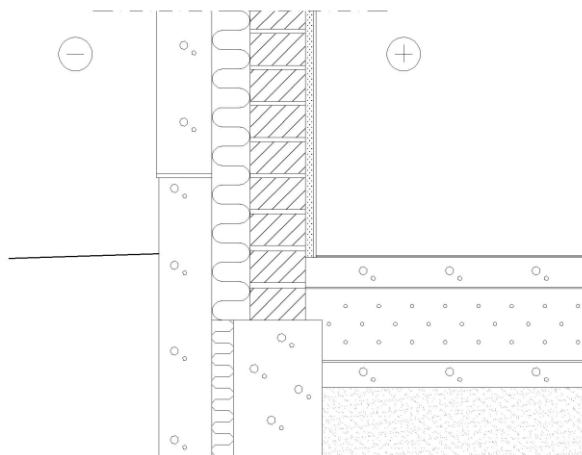
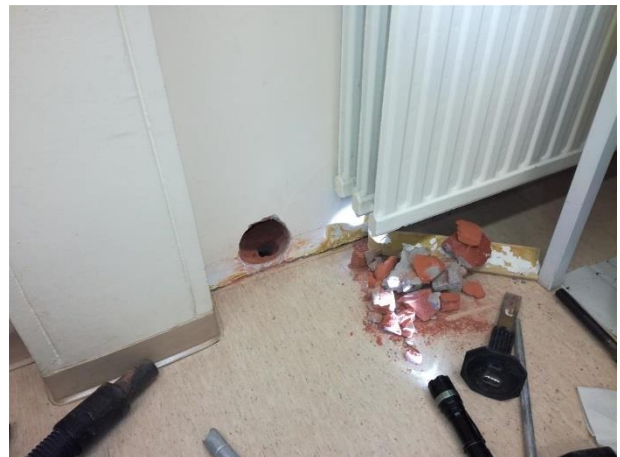
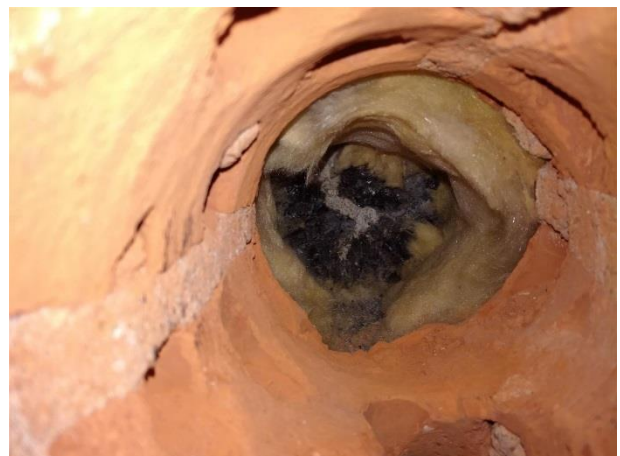
#### Rakenneavaus 10: Yläaste tila 213, ulkoseinä

Rakenneavaus 9 suoritettiin ulkoseinärakenteen alaosaan tilaan 213, joka sijaitsee kiinteistön itäsiiven osalla. Rakenteen toteutus on vastavanlainen kuin rakenneavauskohdalla 8. Ulkoseinärakenne

tarkastettiin myös pohjoissiiven osalta ja havaintojen perusteella ulkoseinärakenteiden toteutustapa on samanlainen yläkoulun osalla.

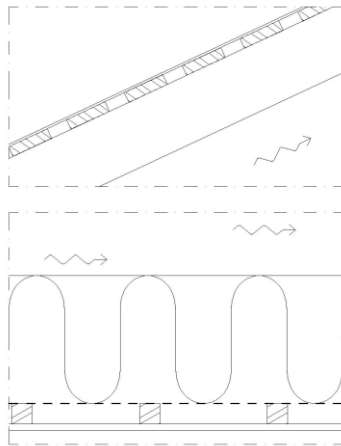
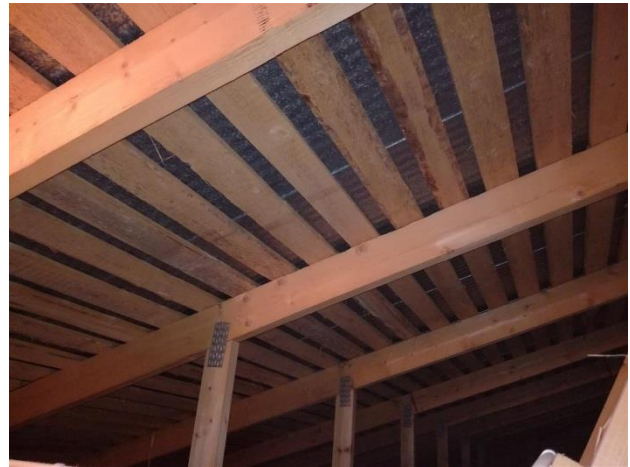
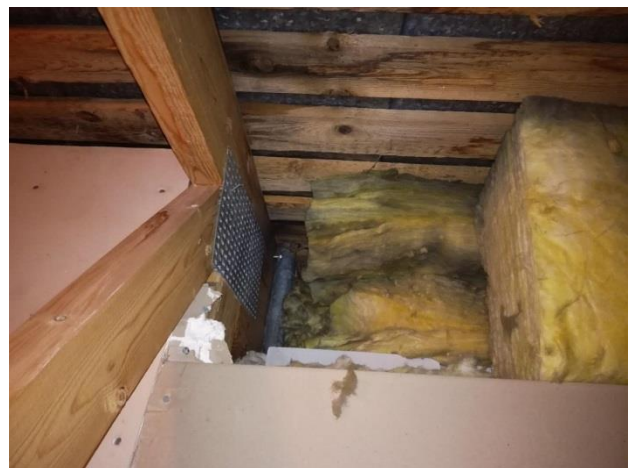
Kiinteistön lukion osalla yläpohjan tuuletus tapahtuu räystäiden kautta ja yläpohjan tuuletustila on korkea. Vesikaton puurakenteissa ei havaittu vesikattovuotoihin viittaavia jälkiä tarkasteltavin osin.

Lukion keskiosalle yläpohjatilaa on rakennettu ilmanvaihtokonehuone. Kyseisellä kohdalla ilmanvaihtokonehuoneen rakenteet ovat vasten vesikaton aluslaudoituksia, jonka seurauksesta peltikatteesta aiheutuva kondenssikosteus ei pääse tuulettumaan yläpohjan tilaan. Aluslaudoituksissa oli havaittavissa tummentumaa näiltä osin.

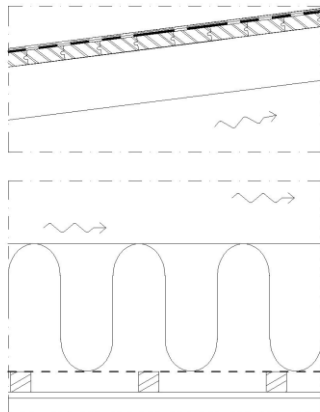
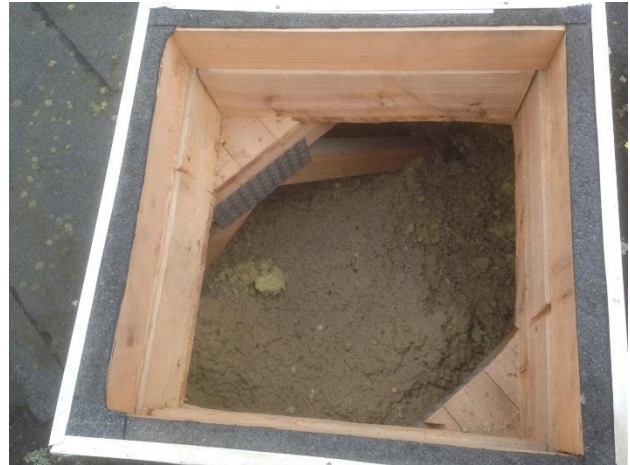
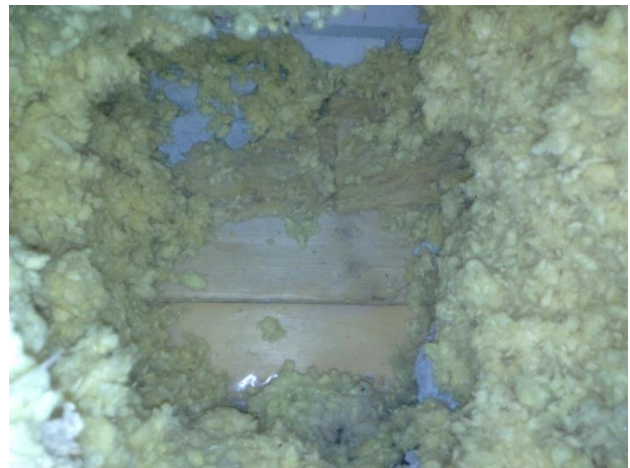
Yläkoulun itä- ja länsisiiven yläpohjarakenteet tarkastettiin vesikatonle asennettujen tarkistusluukujen kautta. Vesikatto- ja yläpohjarakenteet on uusittu vuonna 1995 suoritettun peruskorjauksen yhteydessä. Yläpohjan tuuletus on toteutettu vesikaton räystäään ja ulkoseinärakenteen liitoskohdan tuuletusraon kautta.

Yläpohjan mineraalivillaaeristettä avattiin reuna-alueilta muutamasta eri kohdasta eri puolilta kiinteistöä. Avauskohdilta tarkasteltiin yläpohjan höyrysulkumuovin liittymän toteutustapaa ulkoseinärakenteeseen. Höyrysulkumuovi on asennettu ulkoseinärakenteen yläohjauspuun ja sisäkaton koolauspuun väliin. Liitoskohdilla ei havaittu puutteita ja yläpohjan höyrysulkumuovin liittyminen ulkoseinärakenteeseen on toteutettu asianmukaisesti.

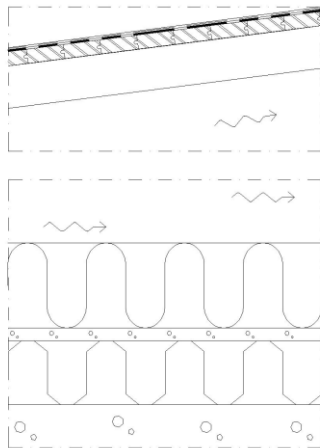
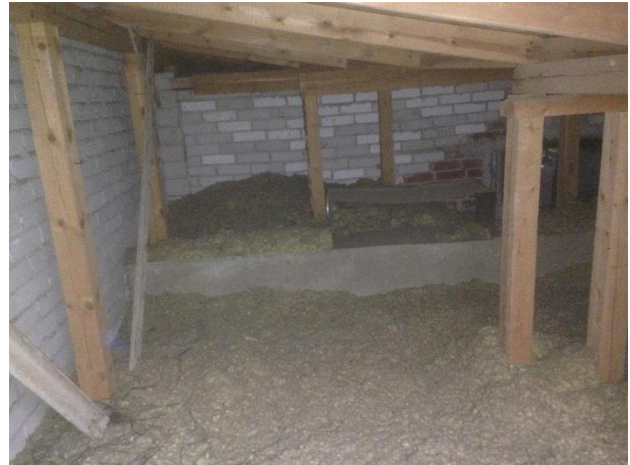
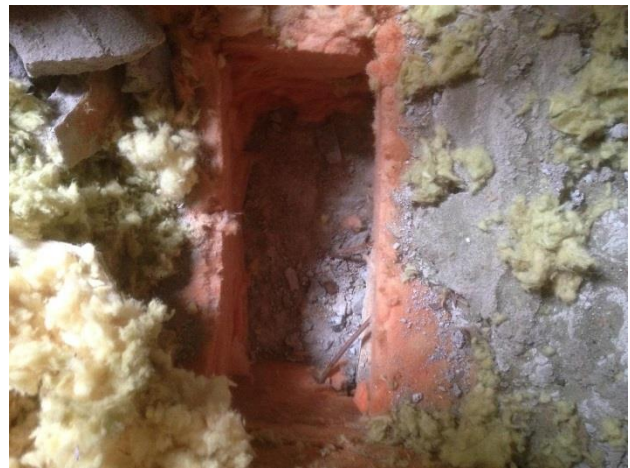
Yläkoulun pohjoissiiven korkealla osalla yläpohjarakenteet tarkastettiin vesikatolle asennettujen tarkistusluukkujen kautta. Vesikate ja aluslaudoitus on uusittu vuonna 1995 suoritettun peruskorjauksen yhteydessä, mutta vesikattorakenteet kantavat puurakenteet ovat rakennusaikaiset. Yläpohjan betonilaatan (palpermanto) päälle on lisätty puhallusvillaeristettä. Palpermannon betonilaattaa alapuolella oli havaittavissa alkuperäiset lasivillaeristeet ja yläpohjan betoniholvi. Yläpohjan tuuletus on toteutettu vesikaton räystäään ja ulkoseinärakenteen liitoskohdan tuuletusraon kautta.

Yläpohjatilassa havaittiin kotelorakenteita, joissa kulkee olettaen ilmanvaihtokanavia. Kotelorakenteet on pinnoitettu sementtikuitulevyllä, jotka mahdollisesti sisältävät asbestia.

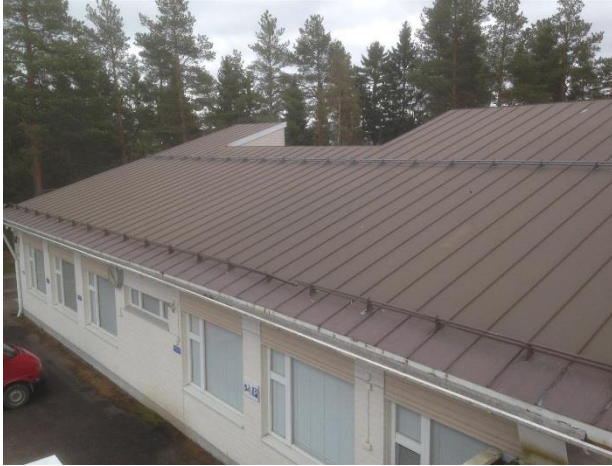
*Kuva 5. Lukion osalla vesikatteena on rivipeltikate.*

Lukion osalla vesikatteena on rivipeltikate, jonka alapuolella ei ole aluskatetta. Vesikattorakenne on puurakenteinen harjakatto.

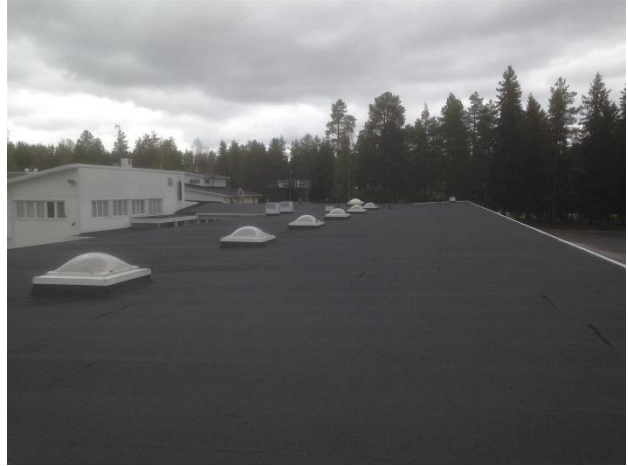
*Kuva 6. Kuva itäsiiven osalta. Vesikattorakenteet on uusittu vuonna 1995.*

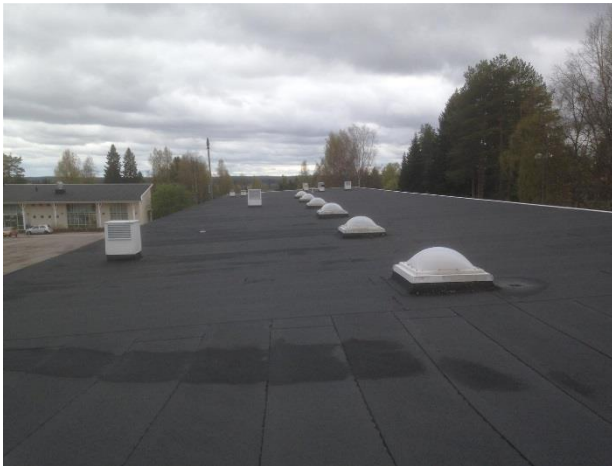
*Kuva 7. Kuva länsisiiven osalta. Vesikattorakenteet on uusittu vuonna 1995.*

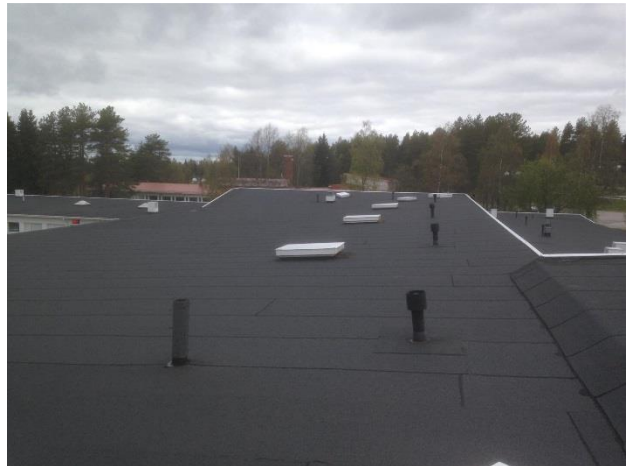
*Kuva 8. Kuva pohjoissiiven osalta. Vesikate on uusittu vuonna 1995.*
