Tutkimusraportti

# Humalojan koulu, rakennetekninen kuntotutkimus

Projekti 308911

10.8.2017

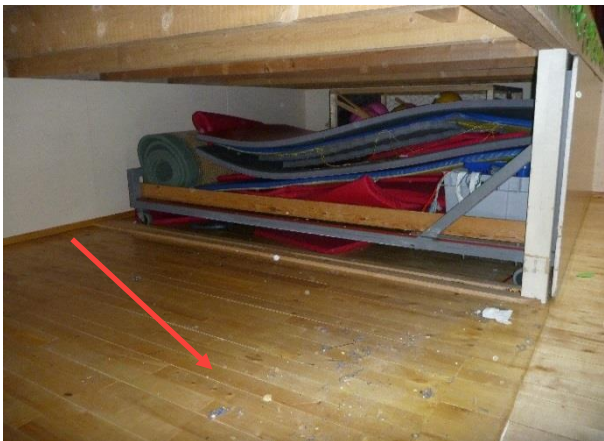
**Kuva 7.** Rakenneavaus RA1 liikuntasalinlattiaan tehtiin näyttämön alle.

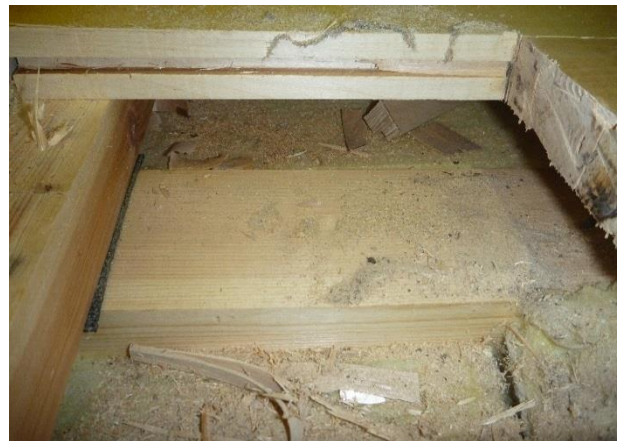
**Kuva 8.** RA1. Puurakenteet ovat hyväkuntoiset

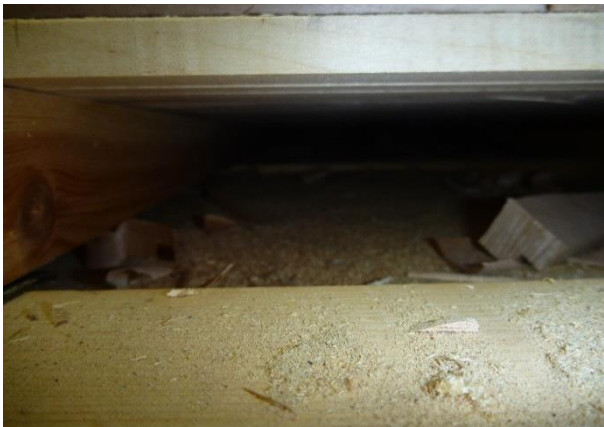
**Kuva 9.** RA1. Lattialaudoituksen alla on tuuletusväli

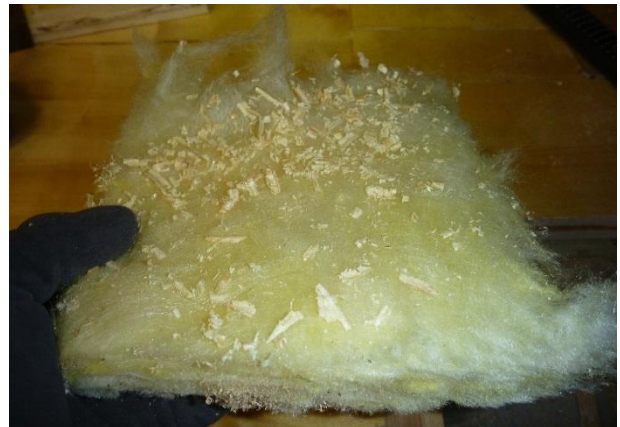
**Kuva 10.** RA1. Mineraavilla on hyväkuntoinen

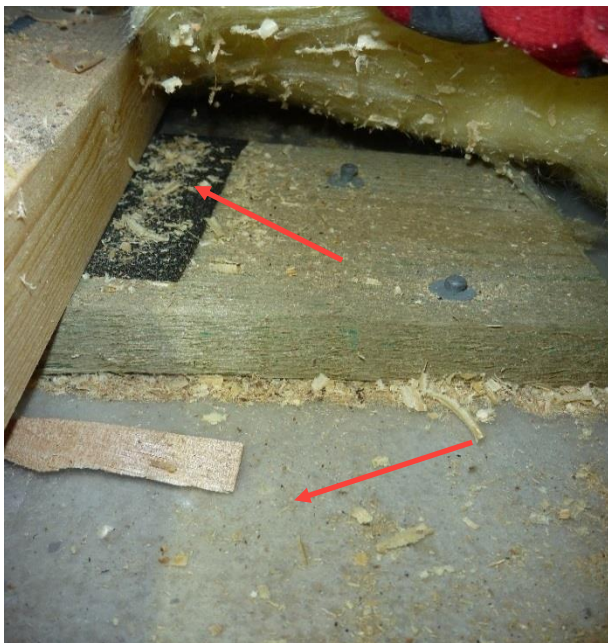
**Kuva 11.** RA1. Puukoollausten välissä on bitumikermi ja betonilaatan päällä höyrynsulkumuovi

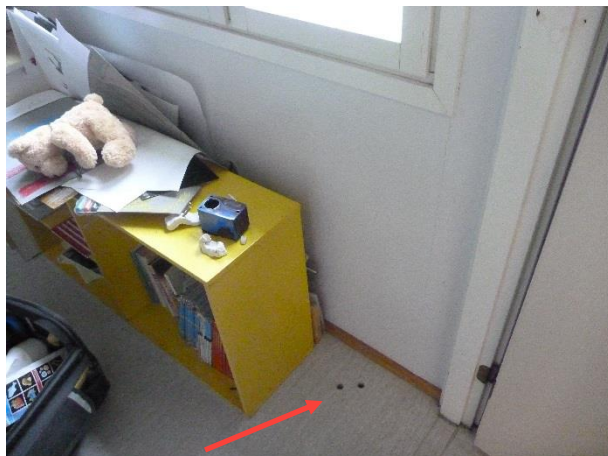
**Kuva 12.** Rakenneavaus RA4 lattiaraketeeseen ulkoseinänvierelle tehtiin luokkatilan 114 varastoon.

Muovimattopintaisen lattiarakenteen suhteellinen kosteus mitattiin rakenneavauksista eristetilan kohdalta. Rakenneavauksessa RA4 suhteellinen kosteus oli RH 78% ja lämpötila 21,0°C. Rakenneavauksessa RA5 suhteellinen kosteus oli RH 70 % ja 22,2 °C. Mittaukset suoritettiin heti porauksen jälkeen, mikä voi aiheuttaa pientä epätarkkuutta mittaustuloksessa. Mittaustulokset osoittavat kuitenkin betonin alapuolisen osan olevan kuivaa.

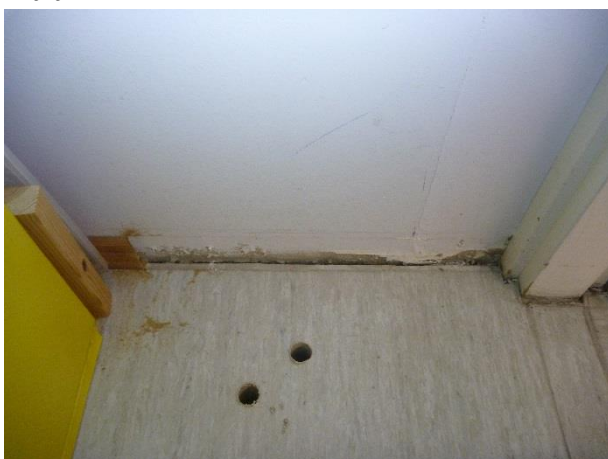
**Kuva 13.** RA4. Rakenne tarkastettiin porauksella.

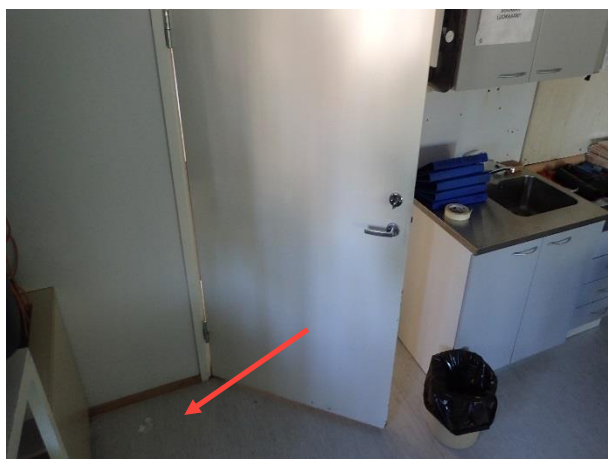
**Kuva 14.** Rakenneavaus lattiarakenteen keskialueelle tehtiin luokkatilan 114 lattiaan väliseinän vierelle.

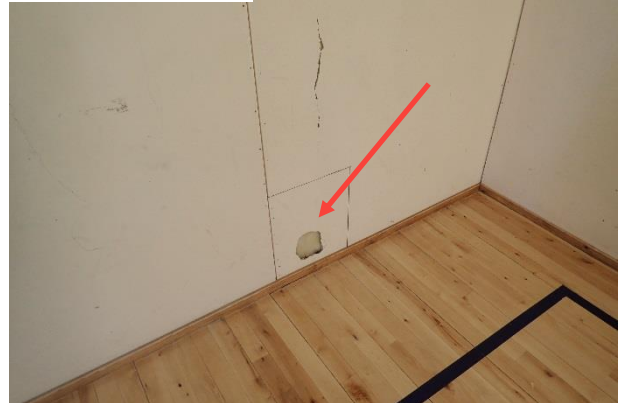
**Kuva 17.** RA2. Kuva rakenneavauksen kohdasta. Rakenneavauksen kohdalla sisäverhous levyssä oli reikä.

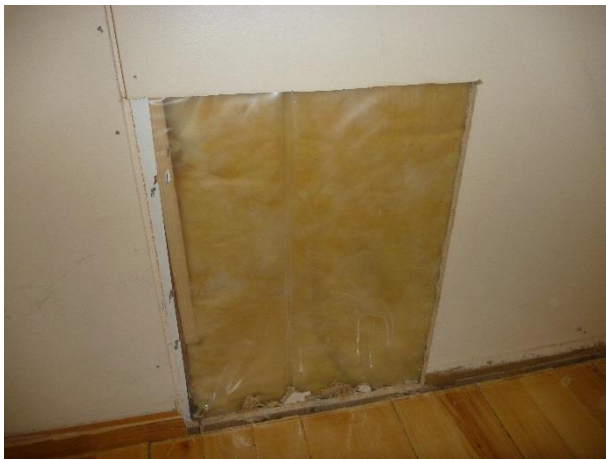
**Kuva 18.** RA2. Sisäverhouslevyn takana on höyrynsulkumuovi.

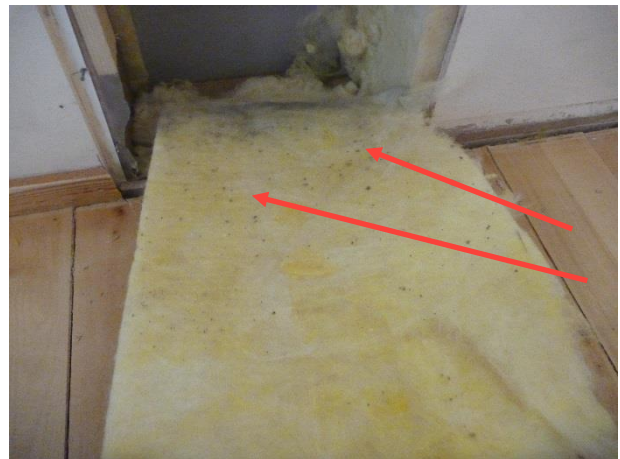
**Kuva 19.** RA2. Mineraalivillan ulkopinnalla tuulensuojalevyä vasten havaittiin tummentumaa.

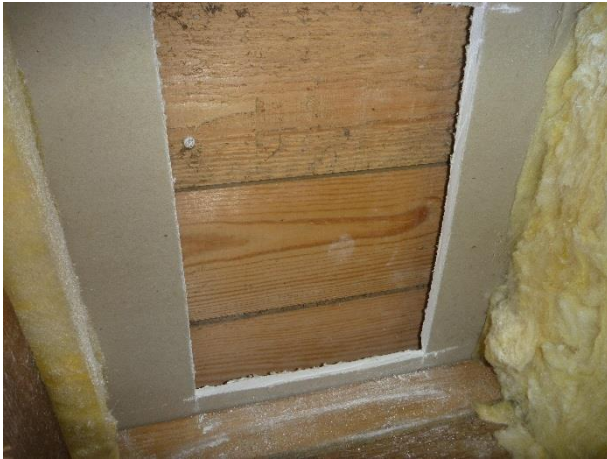
**Kuva 20.** RA2. Tuulensuojalevy on kipsilevyä. Levyn takana ilmarako ja ulkoverhous.

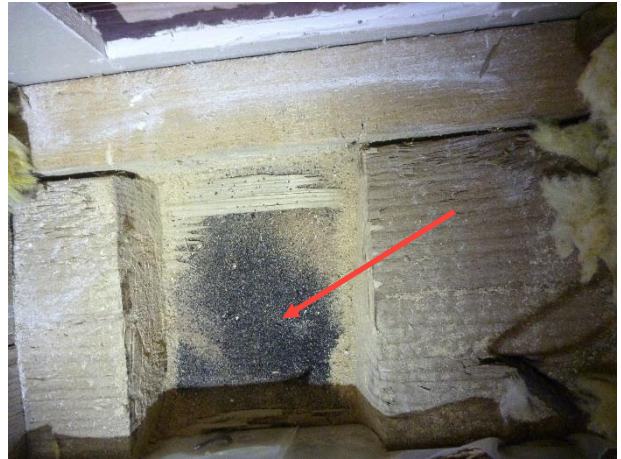
**Kuva 21.** RA2. Alaohjauspuun alla on bitumikermikaista.

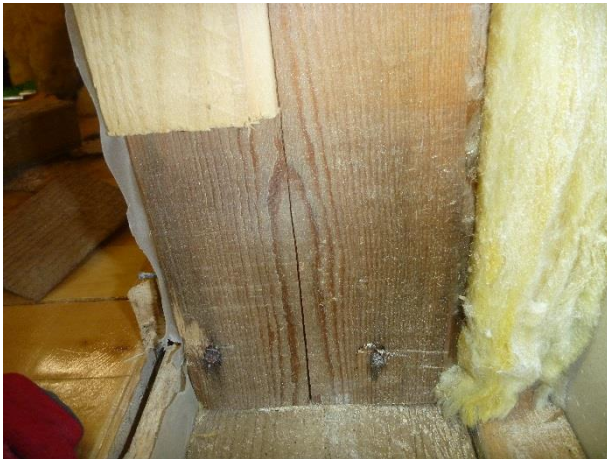
**Kuva 22.** RA2. Puurungon pinnalla ei havaittu vaurion merkkejä.

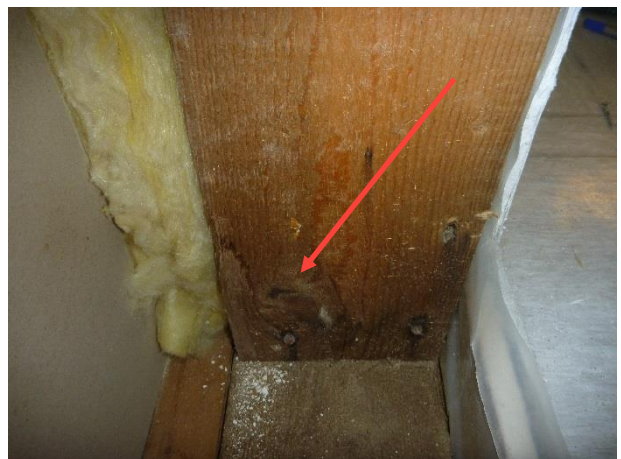
**Kuva 25.** RA3. Puurungossa ja alaohjauspuussa havaittiin pieniä kosteusjälkiä.

Ulkoseinän kantavarunko on puurakenteinen ns. rankarunko. Rungon sisäpinnalla on höyrynsulkumuovi ja eristeenä rungon sisällä on mineraalivillaa yhteensä 200 mm. Mineraalivillasta otettiin mikrobinäytteitä analyysia varten 3 kpl. Näytteissä ei havaittu kosteusvaurioon indikoivia mikrobeja. Mikrobianalyysin tulokset on esitetty kohdassa 3.4. Ulkoseinän puurungon alaosat ovat noin 300 mm maanpinnan yläpuolella ja betonisokkelin päälle on asennettu bitumikermikaista, joka vähentää kosteuden nousua puurakenteisiin. Rakenneavauksen RA3 kohdalla havaittiin pieniä kosteusjälkiä puurungon pinnalla.

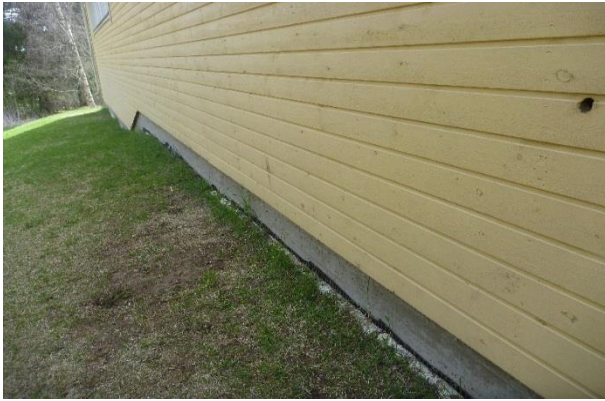
**Kuva 26.** Julkisivupanelointi on yleisesti hyvä kuntoinen.

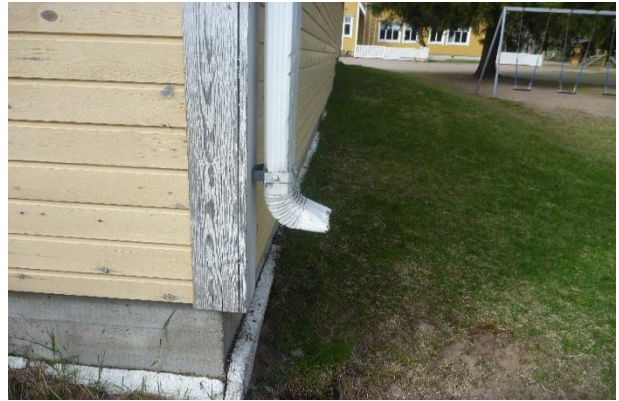
**Kuva 27.** Pielilautojen maalipinta on paikoin haalistunut.

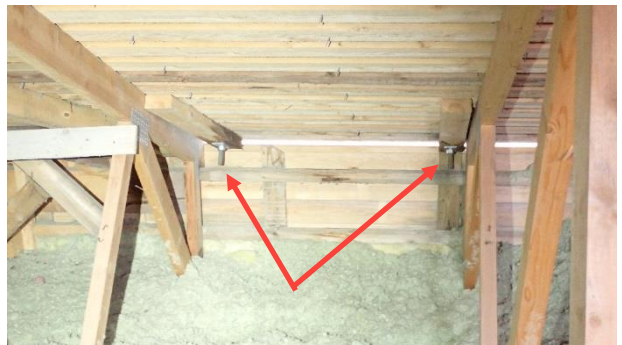
**Kuva 34.** Vesikatteen läpi kiinnitetyissä lumiesteiden kannatin kohdissa havaittiin kosteusjälkiä.

Kulku yläpohjaan on järjestetty kahdella kattoluukulla joille on lapetikkaat. Lapetikkaat on kiinnitetty yläreunasta vesikateen läpi. Havaintojen perusteella kiinnityskohtien tiiveyttä ei voida taata. Vesikaton alkuperäiset lumiesteet on kiinnitetty vesikateen läpi pulteilla. Kiinnityskohdissa havaittiin vesivuotoja ullakotilan puolella. Vesikaton pyöreiden läpivientien juurialuetta on paikattu massalla, joka on irtoamassa. Juurialueella on vuotoriski, mutta alapuolella ei havaittu kosteusjälkiä.

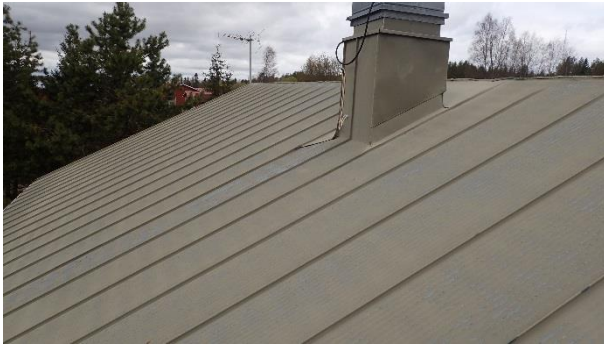
**Kuva 35.** Yleiskuva vesikatteesta. Vesikateena on konesaumattu peltikate.

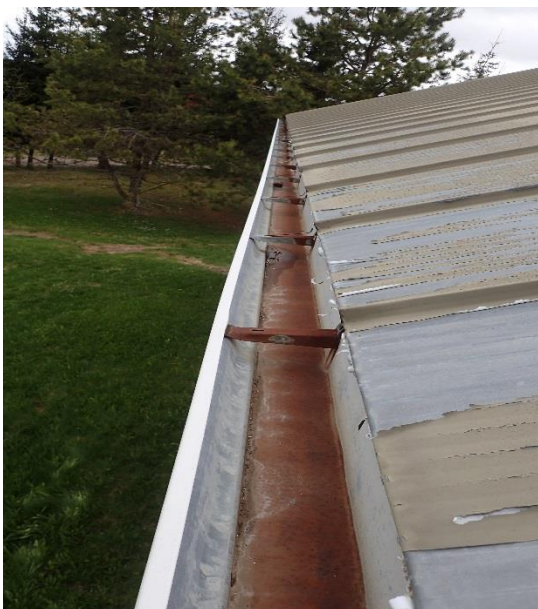
**Kuva 39.** Räystäskourut ovat ruosteessa.

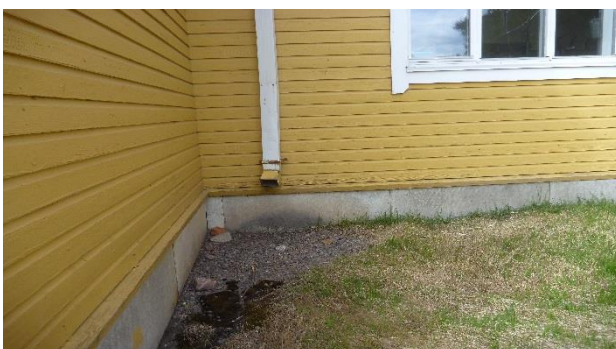
**Kuva 44.** Syöksyputkesta vesi valuu rakennuksen vierelle. Sokkelilevyssä havaittiin kosteusjälkiä.

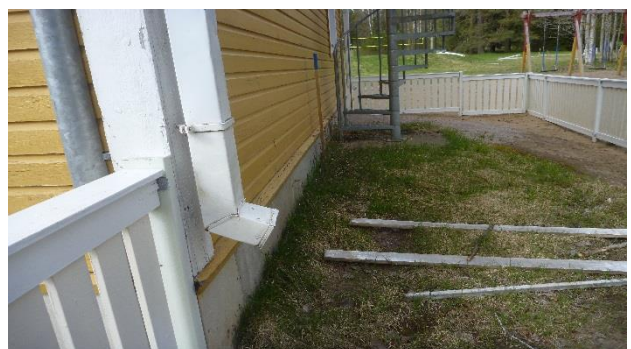
**Kuva 45.** Kuva rakennuksen päädyssä. Rakennuksen vierellä maanpinta nurmipintainen

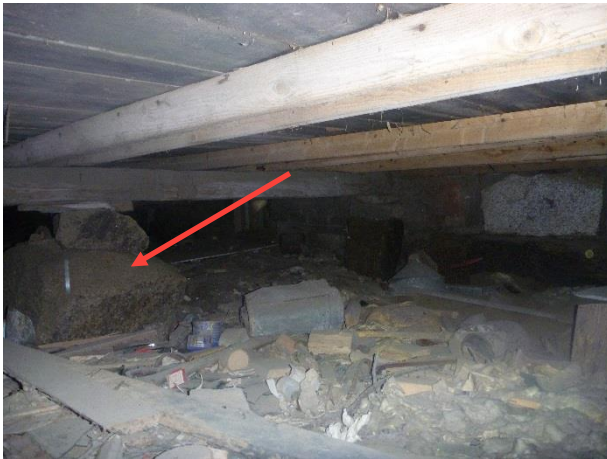
**Kuva 48.** Kuva alapohjan ryömintätilasta. Alapohja tukeutuu luonnonkivien varaan.

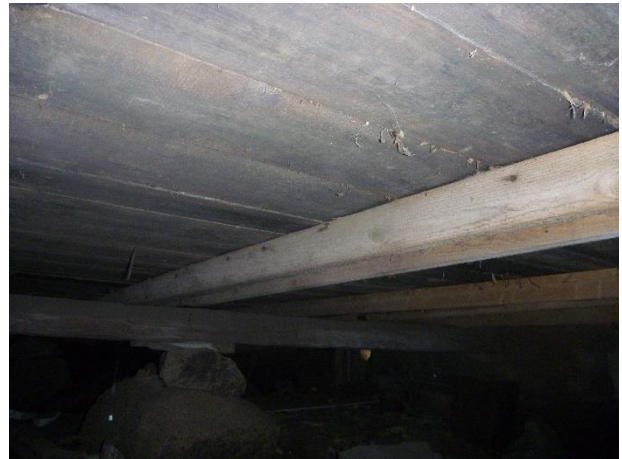
**Kuva 49.** Alapohjan alapinnalla ei havaittu merkittäviä vaurioita tarkastusten kohdalla.

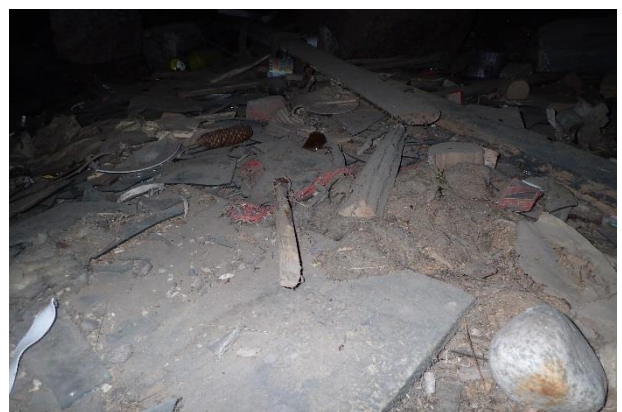
**Kuva 51.** Ryömintätilassa paikoin paljon roskaa ja jätettä.

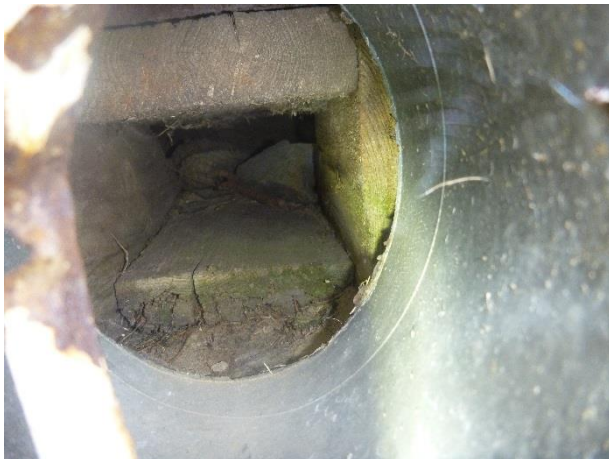
**Kuva 52.** Rakennuksen länsipäädyssä tuuletusluukut ovat tukossa.

Alapohjan tuuletustilan tuuletuvuus on arviolta heikko, koska tuuletusaukkoja on vähäisesti ja paikoin tuuletusaukot ovat tukossa. Alapohjan kannatinhirsissä ja alapinnan laudoituksessa ei havaittu merkittäviä vaurioita tarkastetuilla kohdilla.

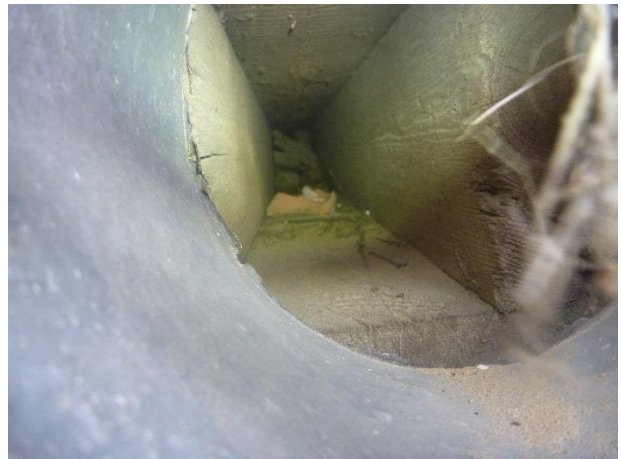
**Kuva 53.** Rakennuksen länsipäädyssä tuuletusluukut ovat tukossa.

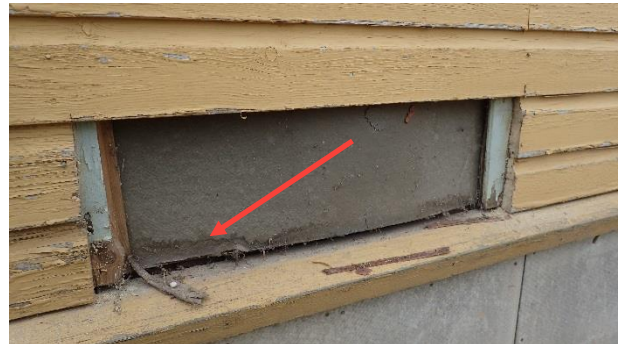
**Kuva 63.** RA6. Ulkoverhouksen takana on tuuletusväli ja tuulensuojalevy. Tuulensuojalevyn pinnalla kosteuspätkiä.

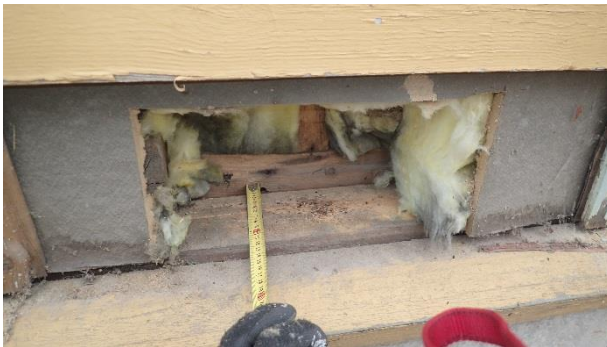
**Kuva 64.** RA6. Tuulensuojalevyn takana puukoolaus ja mineraalivilla 100 mm. Villassa on tummentumia.

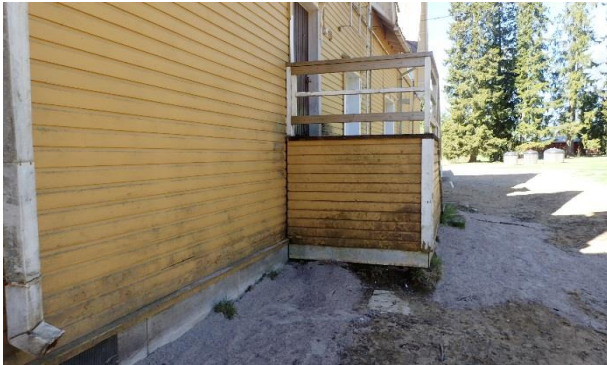
**Kuva 66.** Ulkoverhouksen alaosat ovat kosteusvaurioituneet rakennuksen pohjoissivulla.

Hirsiseinät on lisälämmöneristetty ulkopuolelta mineraalivilalla. Yhteensä lisättyä eristettä on havaintojen mukaan 150 mm. Lisälämmöneristys on verhoiltu vaakapaneloinnilla. Paneloinnin alaosat ovat kosteusvaurioituneet paikoin rakennuksen pohjoissivulla. Muilla sivulla kosteusvaurioituminen on vähäistä. Julkisivun alaosat suositellaan uusittavaksi vaurioituneilta osin ja julkisivut huoltomaalaan kauttaaltaan.

- Julkisivun vaurioituneen alaosan korjaus + eristevillojen vaihto tarpeen mukaan
- Julkisivuverhouksen tuuletusvälin parantaminen alareunaan
- Julkisivun huoltomaalaus kauttaaltaan
- Ulko-ovien uusiminen
- Ikkunoiden huonokuntoisten osien uusiminen ja huoltomaalaus kauttaaltaan

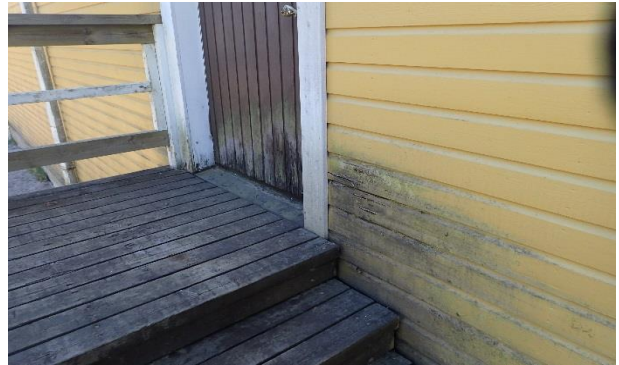
**Kuva 67.** Ulkoverhouksen alaosat ovat lahonneet rakennuksen pohjoissivulla.

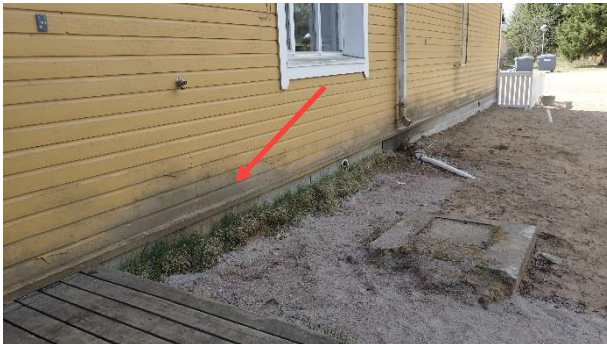
**Kuva 68.** Rakenneavaus RA7 tehtiin ulkoseinään keittiön kohdalle. Ulkoverhouksen alaosat ovat kosteusvaurioituneet.

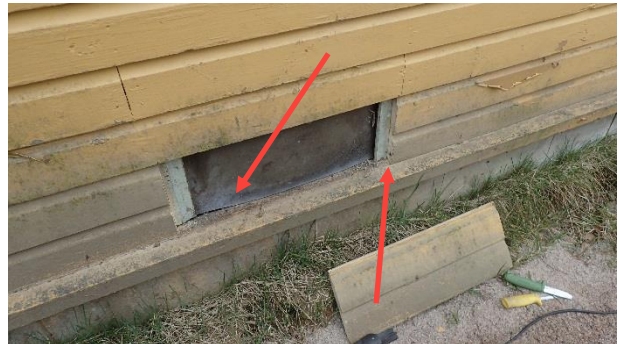
**Kuva 69.** RA6. Tuulensuojalevyn pinnalla kosteusjälkiä. Ulkoverhouksen tausta ei tuuletu.

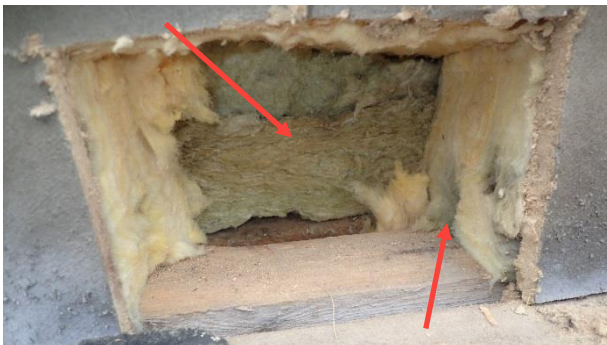
**Kuva 70.** RA7. Lattian kutterinlastu eriste on korvattu mineraalivillalla keittiön kohdalla. Ulkoseinän mineraalivillassa on tummentumia.

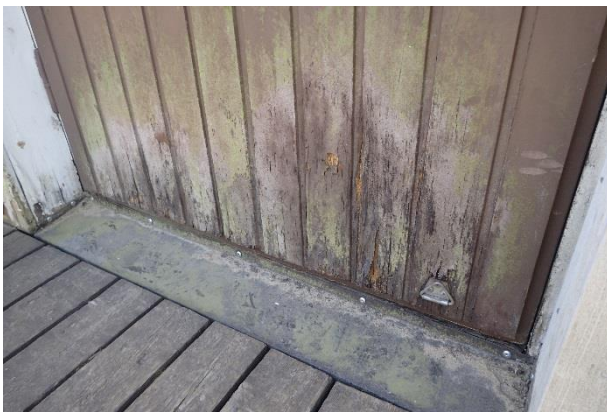
**Kuva 76.** Rakennuksen pohjoissivulla ulko-oven alaosa on kosteusvauriotunut.

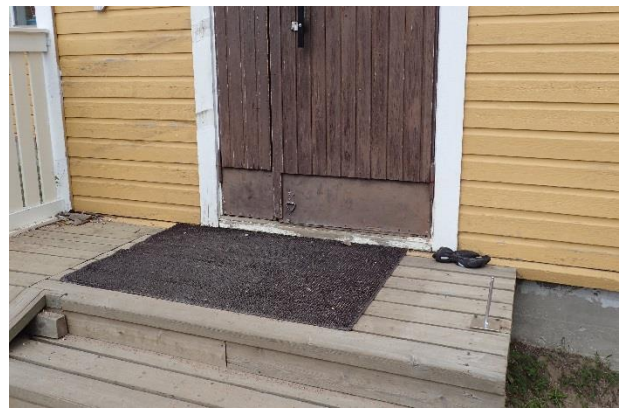
**Kuva 77.** Rakennuksen ulko-ovet ovat vanhoja ja puurakenteisia. Ovet eivät ole tiiviitä.

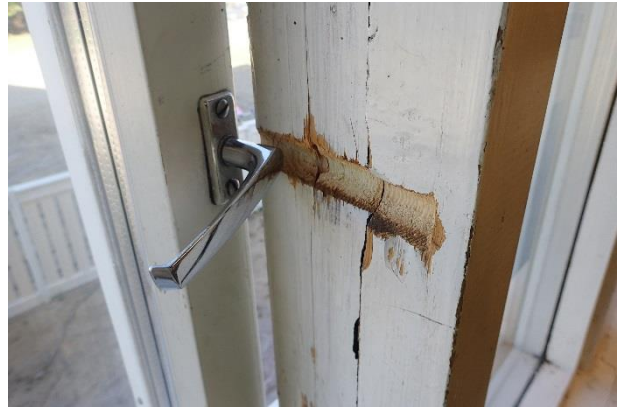
**Kuva 79.** Avattava lämpöikkuna ei ole tiivis.

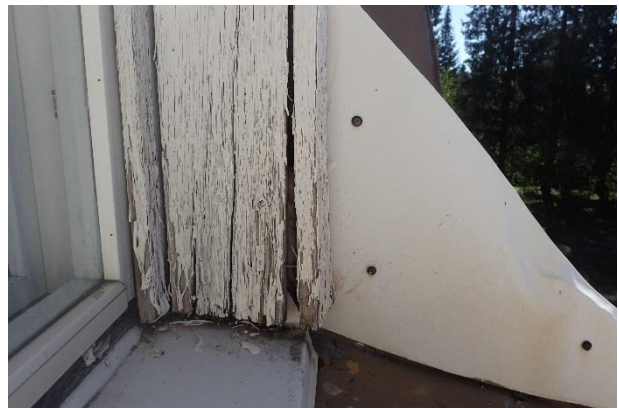
**Kuva 81.** Ikkunapuitteet ovat paikoin huonokuntoiset.

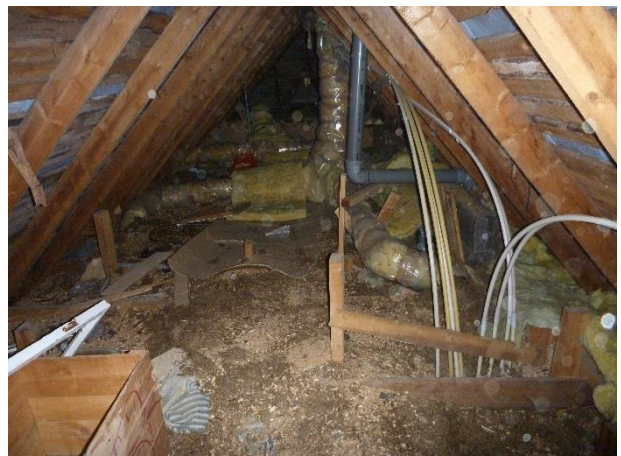
Kuva 85. Yleiskuva yläpohja- / ullakkotilasta. Yläpohjassa on tavaraa ja roskaa.

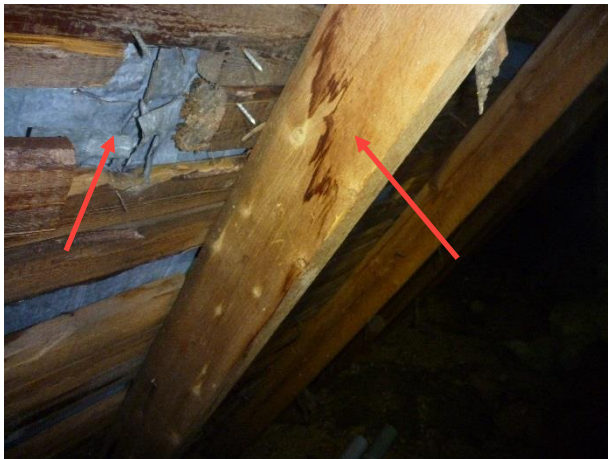
**Kuva 86.** Vesikattorakenteissa havattiin kosteuden aiheuttamia jälkiä. Aluskatetta ei ole.

Vesikatteen pinnoite hilseilee yleisesti ja katteen pinta on paikoin ruosteessa. Vesikatteen alla ei ole aluskatetta, mikä voi aiheuttaa veden kondensoituessa kosteusvaurioita yläpohjaan. Rakennuksen räystäskourut ja syöksytorvet ovat yleisesti ruosteessa.

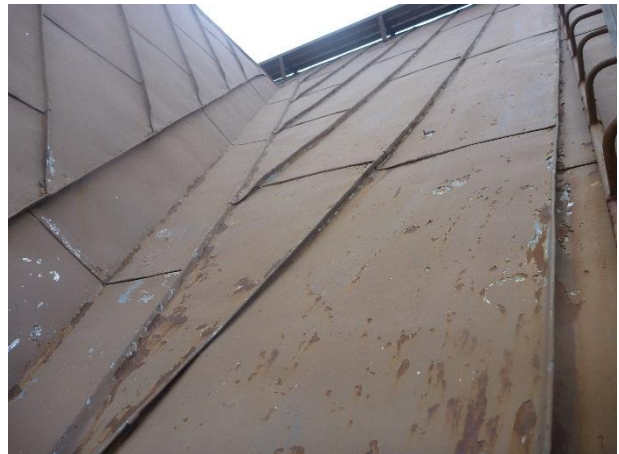
**Kuva 89.** Peltikatteen maalipinta hilseilee ja paikoin pellin pinnalla on ruostetta.

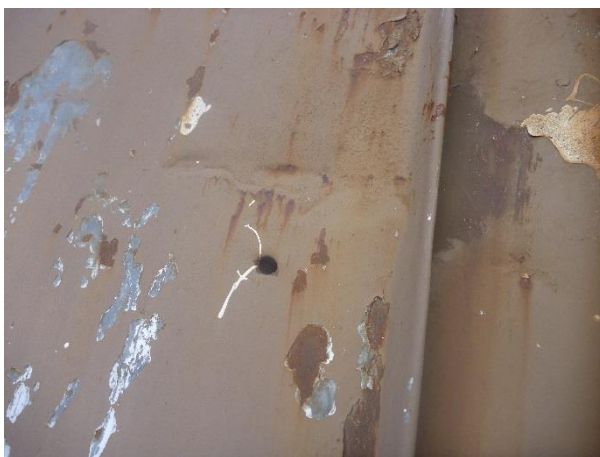
**Kuva 90.** Peltikatteessa haivattiin reikiä.

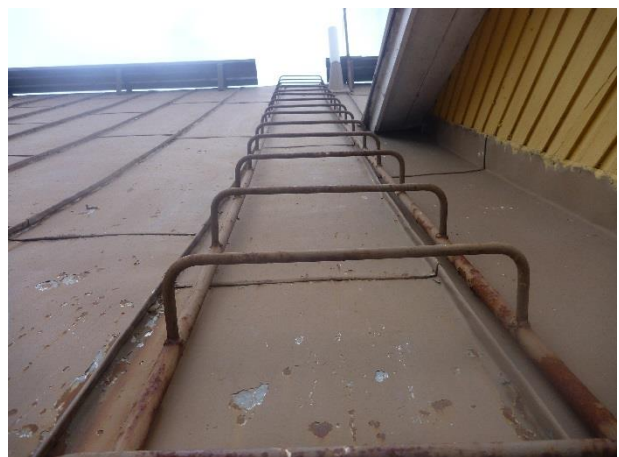
**Kuva 91.** Lapetikkaat ovat metallirakenteiset ja pinnalla on ruostetta.

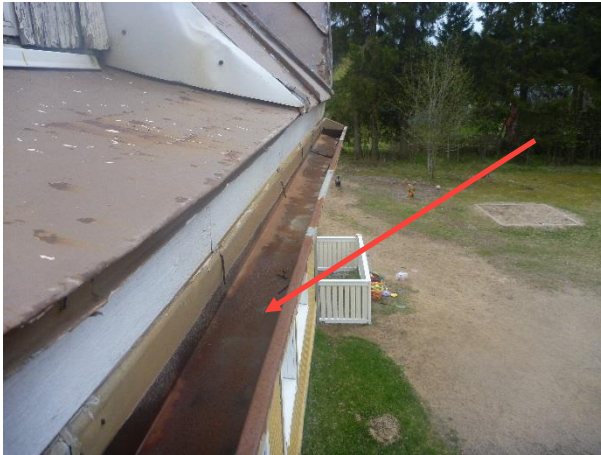
**Kuva 92.** Rästaskourut ovat yleisesti ruosteessa.

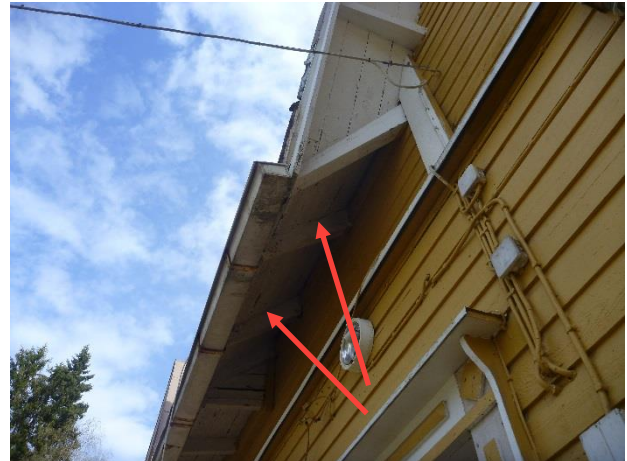
**Kuva 93.** Rästaiden alla havaittiin kosteuden aiheuttamia vaurioita.

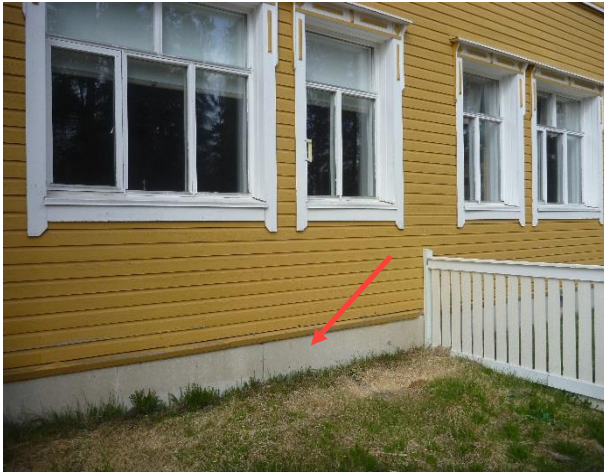
**Asbestia havaittiin sokkelin kuitusementtilevyssä (WHO2).** Sokkelilevy sisältää asbestia krysotiili.

**Kuva 94.** Sokkelinkuitusementti levy sisältää asbestia krysotiili.

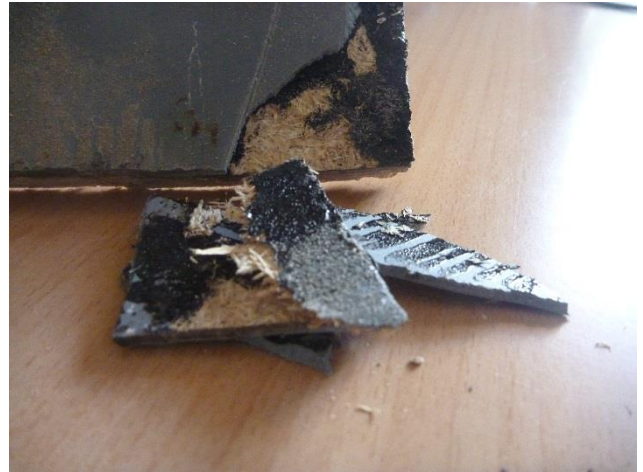
**Asbestia havaittiin vinyylilaatassa sekä laatan mustassa liimassa (WHO3).** Vinyylilaatta sekä mustaliima sisältää asbestia krysotiili.

**Kuva 95.** Lattian vanha sininen vinyylilaatta ja musta liima sisältää asbestia krysotiili.
