Tutkimusraportti

# Hyttikallion koulu, rakennetekninen kuntotutkimus

Projekti 308911

10.08.2017

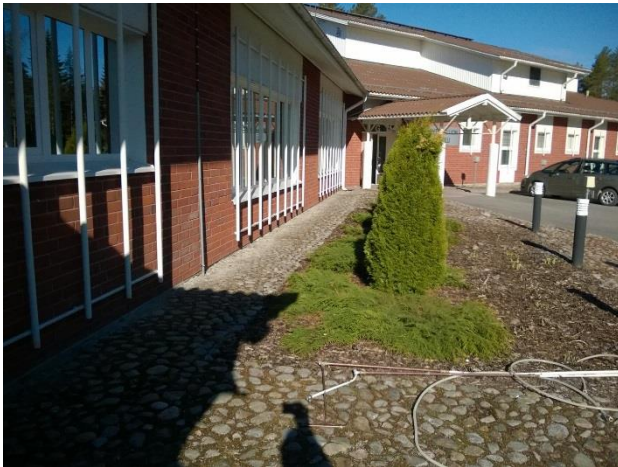
**Kuva 1.** Kuva rakennuksen etusivulta. Maanpinnan korkeusasema on lähes rakennuksen valmiin lattiapinnan tasolla.

Rakennuksen vierellä maanpinnan kallistukset ovat loivat, mikä voi aiheuttaa pintavesien kertymistä rakennuksen vierelle. Lisäksi maanpinta on hyvin korkealla rakennuksen etusivulla, mikä aiheuttaa kosteusrasitusta perustuksille ja ulkoseinän alaosille.

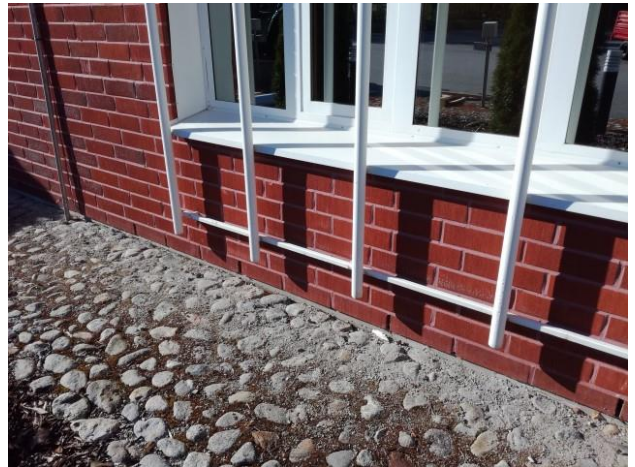
**Kuva 2.** Rakennuksen etusivulla sokkelipintaa ei ollut paikoin lainkaan näkyvillä.

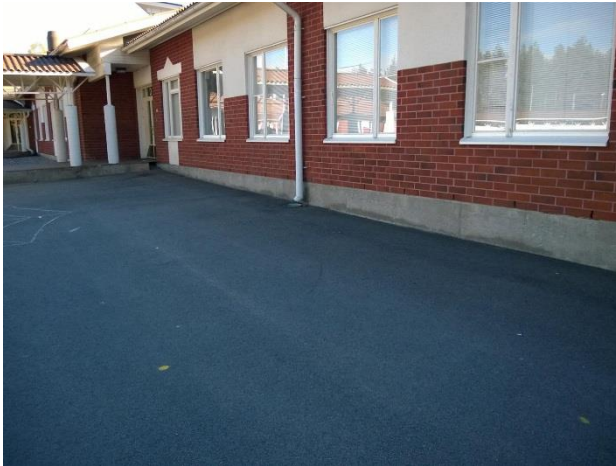
*Kuva 3. Kuva rakennuksen takasivulta. Maanpinta on noin 30...40 senttimetriä valmiin lattiapinnan alapuolella.*

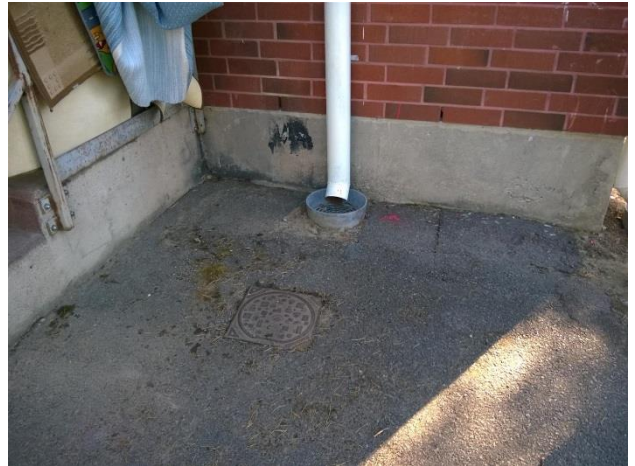
*Kuva 4. Vesikaton sadevedet on ohjattu räystäskourujen ja syöksyputkien avulla sadevesikaivoihin.*

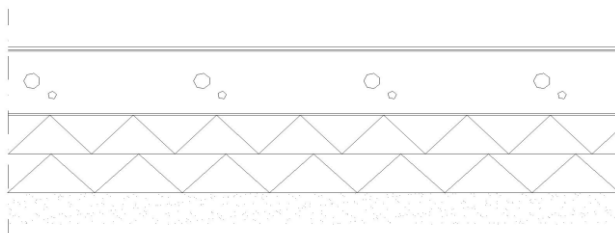
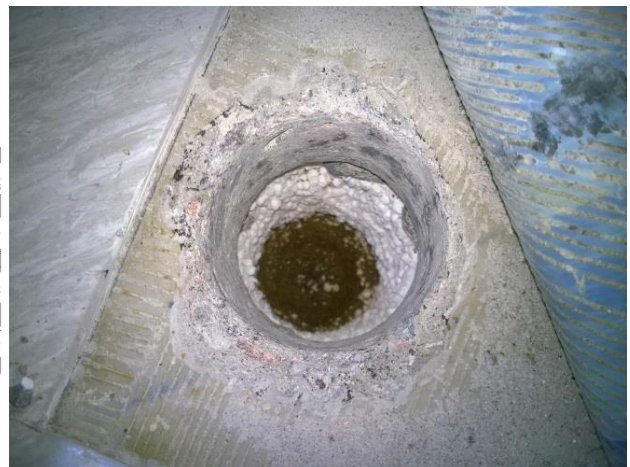
Rakenneavaus 1: käytävä 402, alapohja

- muovimatto ja tasoite
- betoni noin 80 mm
- valupaperi
- EPS-eriste 100 mm
- hiekka

Alapohjarakenteita tarkastettiin jokaisen rakennusalueen kohdilta. Rakenneavaus 1 on yleisesti kuivissa tiloissa oleva alapohjarakenne, joka tarkastettiin rakennusalueen 4 käytävän tilasta. Alapohjarakenne on maanvarainen alapuolelta lämmöneristetty teräsbetonilaatta. Rakenneavaus sijaitsi rakennuksen keskialueella.

Lattian ja seinän liitoskohdilla havaittiin rakoa, joka on syntynyt alapohjan betonilaatan kuivumiskutistuman seurauksena. Lattianrajaan on asennettu muovikulmalista. Merkkisavuilla tarkasteltiin lattian ja seinän liitoskohdan tiiveyttä. Paikoin havaittiin ilmavuotoa sisätiloihin päin kohdilla, joissa kulmalista oli irronnut seinän alaosa. Ilmavuotokohdilta tapahtuvien ilmavirtausten mukana on mahdollista kulkeutua epäpuhtauksia maaperästä sisätiloihin.

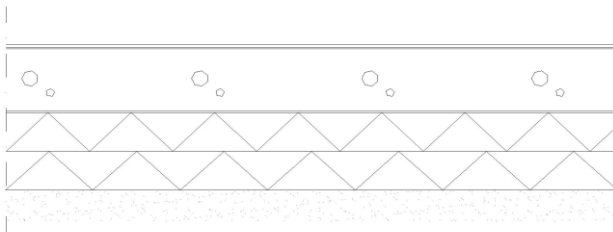
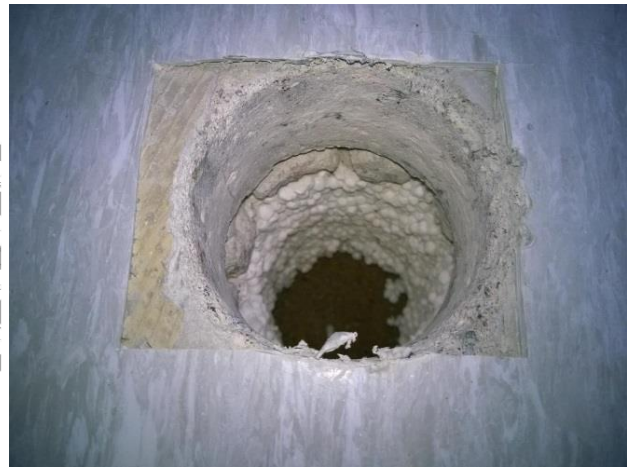
## Rakenneavaus 2: terveydenhoito 404, alapohja

- muovimatto ja tasoite
- betoni noin 80 mm
- valupaperi
- EPS-eriste 100 mm
- hiekka

Rakenneavaus suoritettiin rakennusalueen 4 tilan 404 reuna-alueelle. Rakenneavauksien perusteella rakennuksen keskellä ja reuna-alueella alapohjarakenteiden toteutustapa on samanlainen.

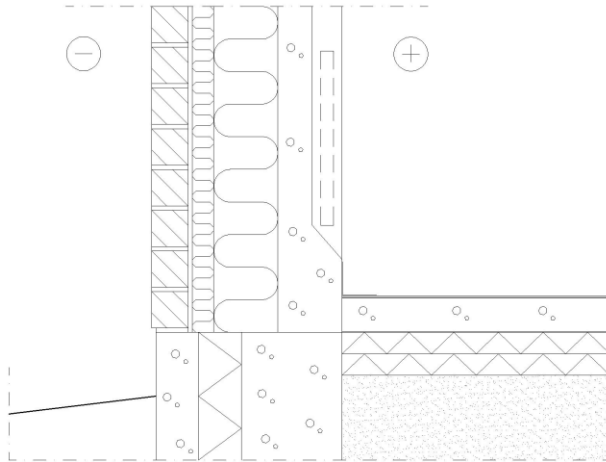
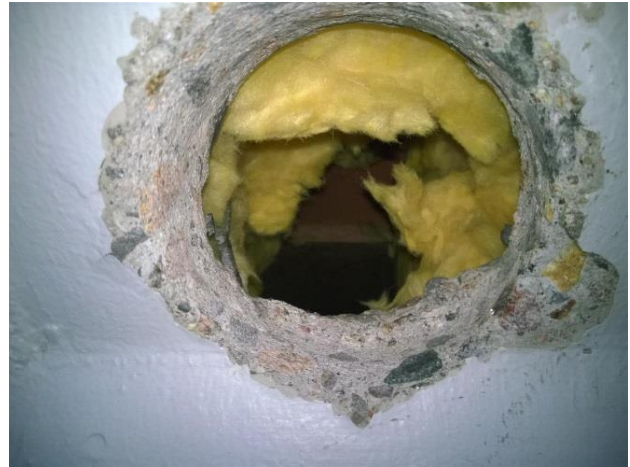
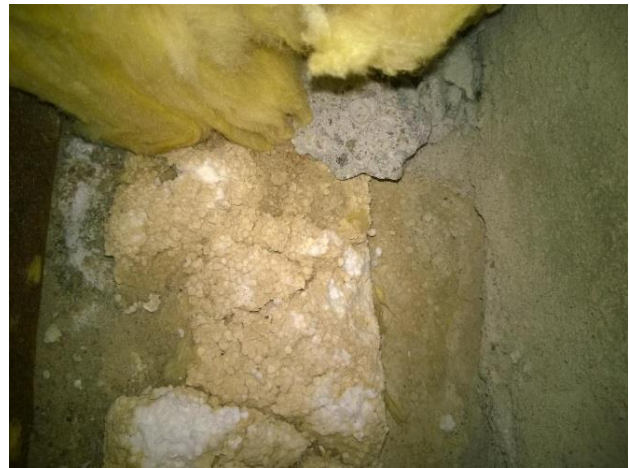
### Rakenneavaus 3: terveydenhoito 404, ulkoseinä

- maalipinnoite ja tasoite
- betoni, 150 mm
- mineraalivilla 150 mm
- tuulensuojavilla 50 mm
- tuuletusrako 10 mm
- julkisivutiili 85 mm

Rakennusalueen 4 tilaan 404 suoritettiin suurempi avaus ulkoseinärakenteeseen, jonka kautta tarkastettiin kiinteistön ulkoseinärakenteen toteutustapaa ja kuntoa. Ulkoseinärakenteen sisäkuorena on betoni, joka on ohennettu ikkunoiden alapuolella patterisyvennyksien kohdilla. Sokkelinhalkaisu eristeenä on EPS-eriste. Ulkoseinän lämmöneristeenä on mineraalivilla, jonka ulkopinnassa on tuulensuojavillalevy. Tuulensuojavillan ja julkisivumuurausten välissä on tuuletusrako. Julkisivun tiili-verhouksen alimman tiilirivin joka kolmas pystysauma on avoin julkisivun taustan tuulettavuuden toimimiseksi.

Lattian ja seinän liitoskohdille on syntynyt rakoa alapohjan betonilaatan kuivumiskutistuman seurauksena. Liitoskohdille on asennettu muovikulmalista, jonka seurauksena lattianrajassa ei havaittu merkittävää ilmavuotoa merkkisavuilla tarkastellessa. Muovikulmalista on kuitenkin paikoin epätiivis ja irronnut liitoskohdilta, jolloin maaperästä ja rakenteista mahdollista kulkeutua ilmapirtausten mukana epäpuhtauksia sisäilmaan. Ilmavuotoa havaittiin myös paikoin ikkunoiden karmirakenteiden ja ulkoseinän liitoskohdilla. Liitoskohdilta tapahtuvien ilmapirtausten mukana on mahdollista kulkeutua epäpuhtauksia ulkoseinärakenteista sisäilmaan.

- Ulkoseinärakenteen liitoskohtien tiivistyskorjaukset
- Korjaustyöt tulee toteuttaa erillisen korjaussuunnitelman mukaisesti, jossa tulee huomioida ra-  
kenteiden liitoskohtien toteutus

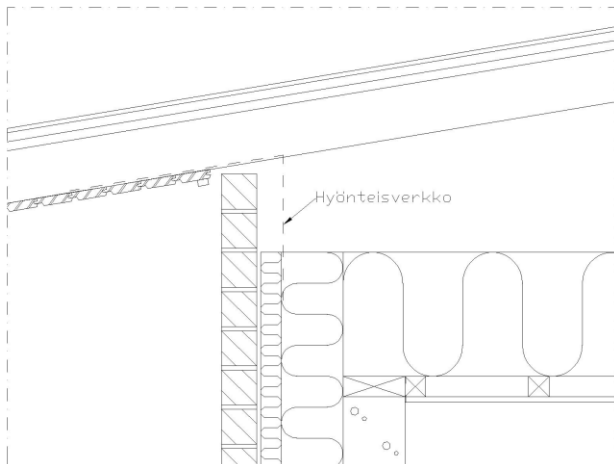
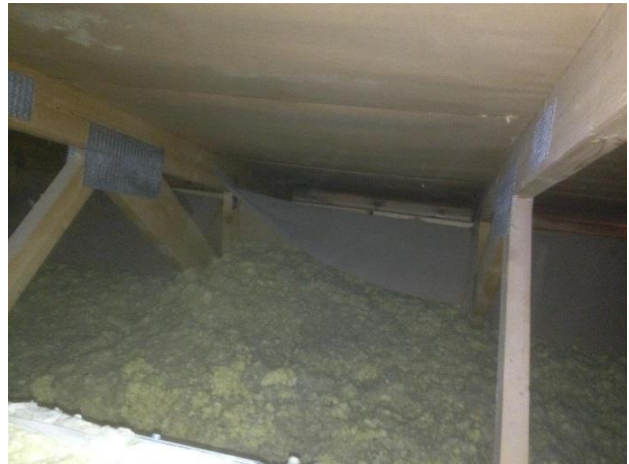
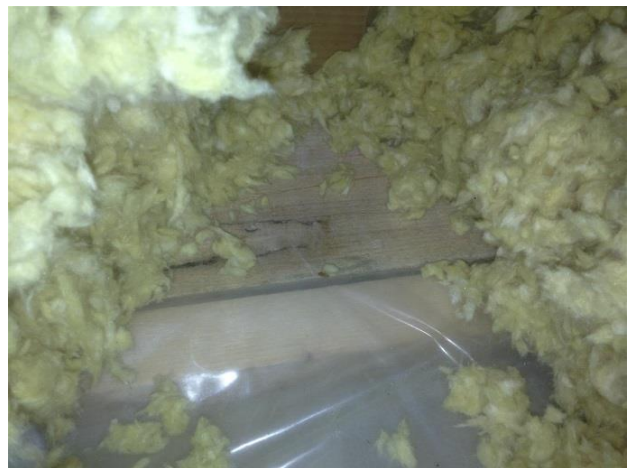
- kuitusementtikate
- ruodelaudoitus ja tuuletusrimat
- aluskate (kartonki)
- naulalevyristikot

- yläpohjan tuuletustila

- puhallettu mineraalivilla noin 350 mm
- höyrysulkumuovi
- koolaus 50x50 mm
- kipsilevy 13 mm

Yläpohjan tuuletus on toteutettu vesikaton räystäään ja julkisivumuurauksen liitoskohdan tuuletusraon kautta. Tuuletusrako oli paikoin lähes ummessa. Kattoristikoiden väliin asennetut pahviset tuulenohjaimet olivat paikoin irronneet.

Yläpohjan mineraalivillaeristettä avattiin reuna-alueilta kuudesta (6) eri kohdasta eri puolilta kiinteistöä. Avauskohdilta tarkasteltiin yläpohjan höyrysulkumuovin liittymän toteutustapaa ulkoseinärakenteeseen. Höyrysulkumuovi on asennettu ulkoseinärakenteen yläohjauspuun ja sisäkaton koolauspuun väliin. Liitoskohdalla havaittiin rakoa ja sisäkaton koolauspuuta ei ole asennettu tiiviisti yläohjauspuuta vasten. Epätiiveysskohtien kautta on mahdollista tapahtua ilmavuotoa sisätiloihin päin, ilmavirtausten mukana epäpuhtauksia ja mineraalivillakuituja voi kulkeutua sisätiloihin.

- Yläpohjatilan tuulettavuuden parantaminen ja tuulenohjainten kiinnityksien korjaukset
- Yläpohjan höyrysulkumuovin tiiveyspuutteiden korjaus ulkoseinän ja yläpohjarakenteen liitoskohdilta

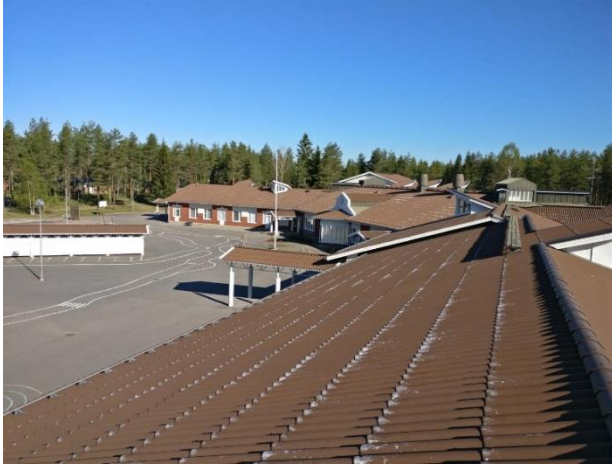
**Kuva 5.** Vesikatteena on käytetty kuitusementtikatetta.

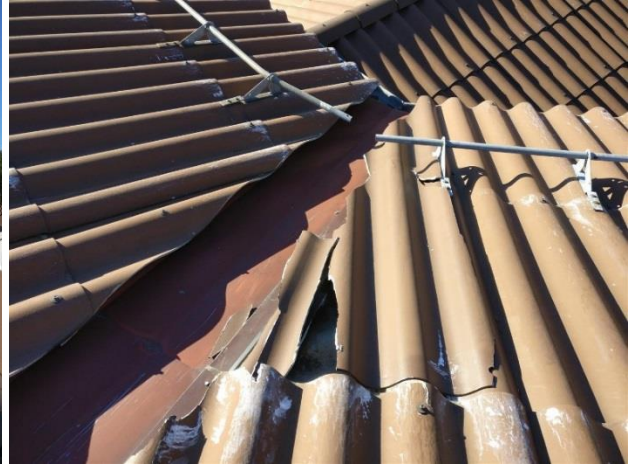
**Kuva 6.** Kate oli paikoin vaurioitunut vesikaton taitekohdilla.

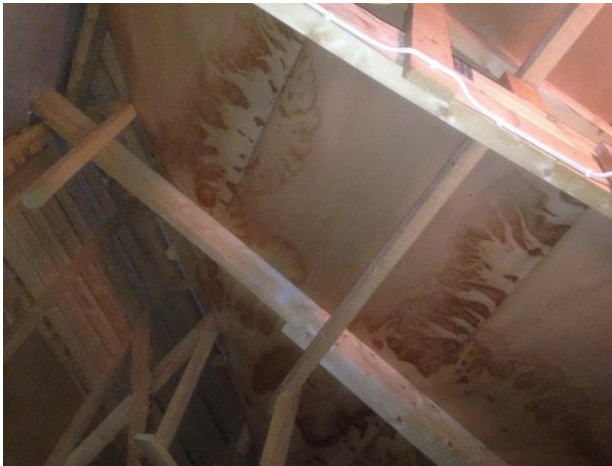
**Kuva 7.** Vesikatteen aluskate on asennettu puutteellisesti vesikaton jiirien kohdille.

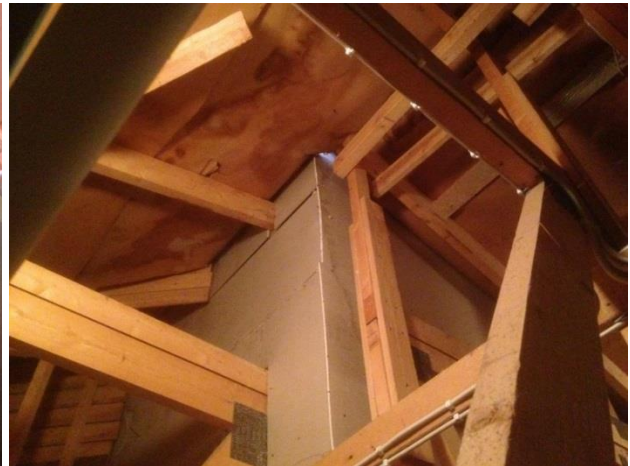
**Kuva 8.** Aluskatteen asennuksessa havaittiin puutteita myös vesikatteen läpivientien kohdilla.

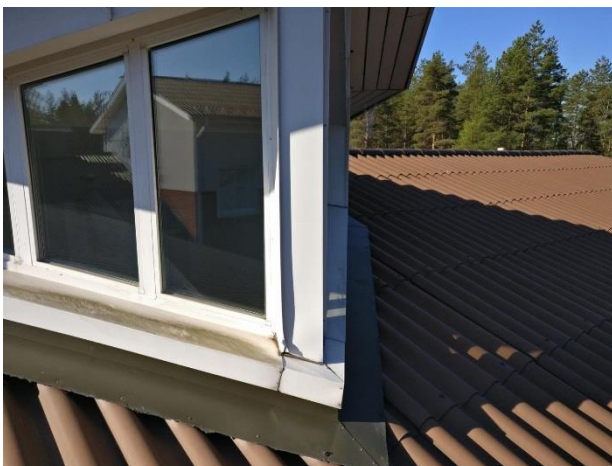
**Kuva 9.** Rakennuksen vesikatonle on asennettu kattoikkunoita.

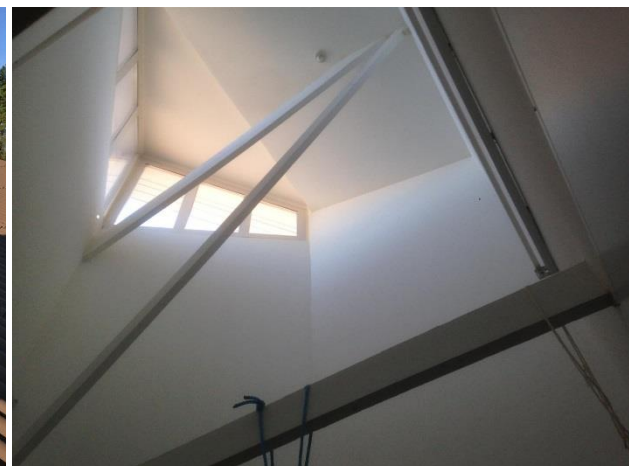
**Kuva 10.** Kattoikkunoiden valokuilujen seinäpinnoilla havaittiin paikoin vuotojälkiä

Kiinteistön sisätiloissa havaittiin vesikattovuotoihin viittaavia kosteusvauriojälkiä sisäkattopinnoilla ja kattoikkunoiden valokuilujen sisäseinäpinnoilla. Rakennuksen vesikatteenä on kuitusementtikate, joka on käyttöikänsä loppupäässä. Yläpohjassa havaittujen vuotojen ja katteen iän vuoksi on vesikatto aluskatteineen sekä valokuilujen seinärakenteet suositeltavaa uusia lähivuosina.
