Tutkimusraportti

# Mäkirinteen koulu, rakennetekninen kuntotutkimus

Projekti 308911

10.08.2017

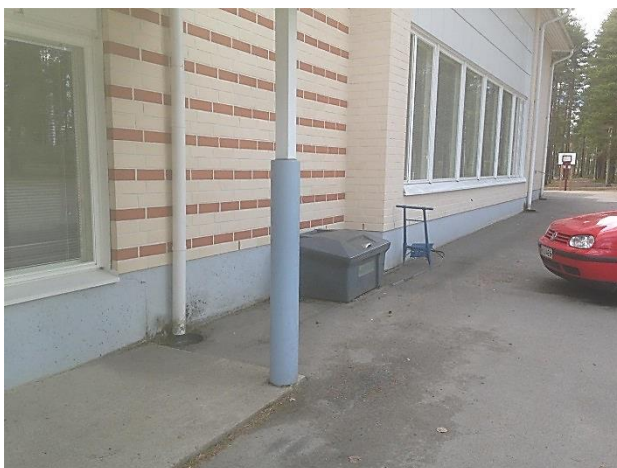
**Kuva 1.** Kuva rakennuksen etusivulta. Maanpinta viettää loivasti rakennuksesta poispäin.

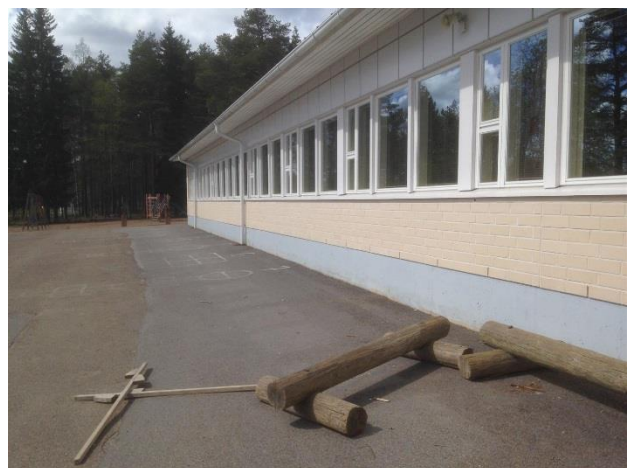
**Kuva 2.** Kuva rakennuksen takasivulta. Maanpinta viettää loivasti rakennuksesta poispäin.

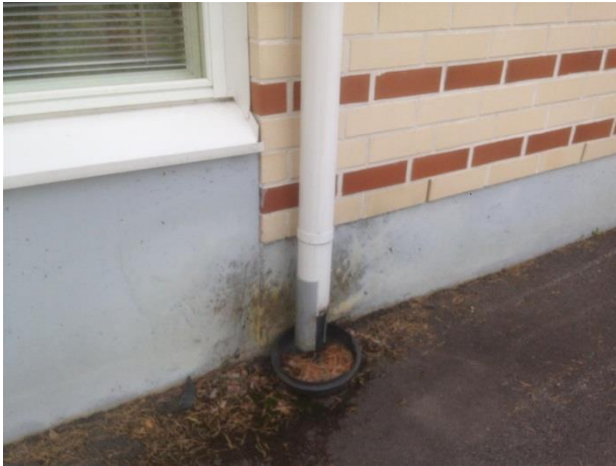
Kattosadevedet on ohjattu räystäskourujen ja syöksyputkien avulla rakennuksen vierustoille asennettuihin sadevesikaivoihin. Sadevesikaivojen kohdilla sokkeleiden pinnoilla oli havaittavissa tummia kohtia, jotka johtuvat todennäköisesti suorien syöksyputkien aiheuttamasta roiskevedestä.

**Kuva 3.** Sadevesikaivojen kohdilla sadevesien roiskevedet ovat aiheuttaneet tummentumaa sokkelin pinnoille.

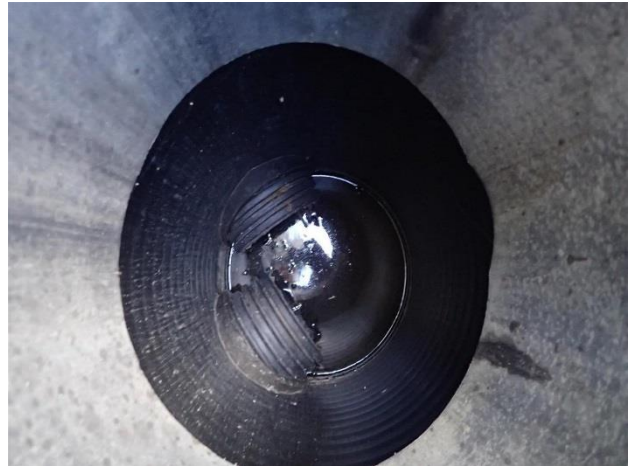
Rakennuksen vierustalla havaittiin salaojajärjestelmän tarkastuskaivoja. Tarkastuskaivoista tehtyjen havaintojen perusteella salaojajärjestelmän toiminnassa ei havaittu puutteita. Salaojaputkistojen kuntoa ei tämän tutkimuksen yhteydessä tutkittu.

**Kuva 4.** Salaojajärjestelmän tarkastuskaivoista tehtyjen havaintojen perusteella salaojajärjestelmän toiminnassa ei havaittu puutteita.

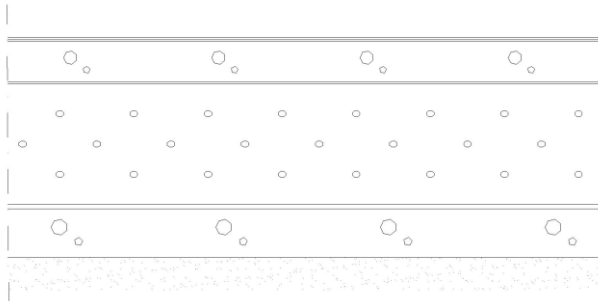
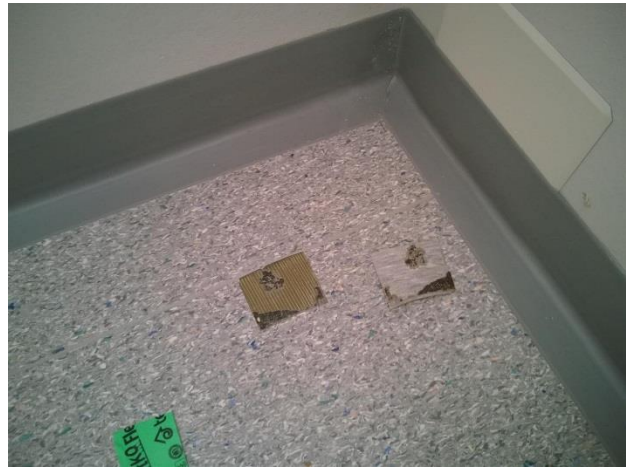
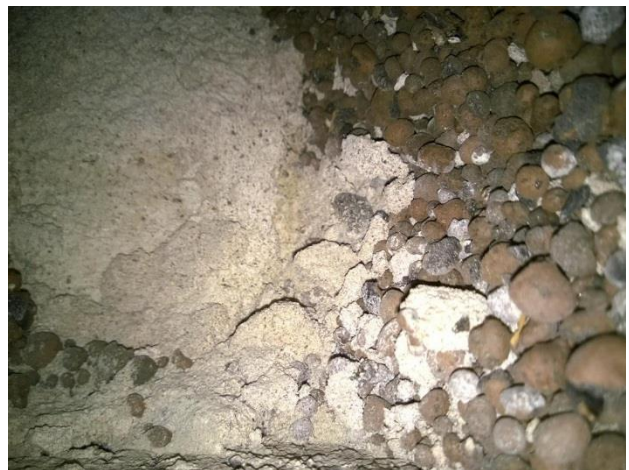
### Rakenneavaus 1: opetustila 124, alapohja reuna-alueelta

Rakenneavaus 1 suoritettiin alapohjarakenteen reuna-alueelle opetustilaan 124, joka sijaitsee kiinteistön A-osalla. Rakenne on toteutettu kaksoislaattarakenteena, jossa alapohjan hiekkatäyttöä vasten on valettu pohjabetonilaatta ja betonilaatan pinnalle on asennettu pikisively maaperästä nousevan kosteuden katkoksi. Pikisively oli paikoin irronnut pohjabetonilaatan pinnalta. Rakenteen lämmöneristeenä on käytetty kevytsoraa ja materiaalista havaittiin tulevan mikrobiperäistä hajua. Eristekerroksen yläpintaan on asennettu valupaperi, jonka päälle on valettu pintabetonilaatta. Lattia-pinnoitteen tasoitekerroksen alapuolella havaittiin mustaa liimaa, joka mahdollisesti sisältää asbestia. Tilaan on uusittu lattiapinnoitteet vuonna 2002 suoritettuna peruskorjauksen yhteydessä, jolloin lattiarakenteen tasoitekerros on asennettu vanhan lattiapinnoitteen kiinnitysliiman päälle.

Lattian ja seinän liitoskohdilla havaittiin rakoa, joka on syntynyt alapohjan betonilaatan kuivumiskutistuman seurauksena. Lattianrajaan on asennettu muovikulmalista. Merkkisavuilla tarkasteltiin lattian ja seinän liitoskohdan tiiveyttä. Paikoin havaittiin ilmavuotoa sisätiloihin päin kohdilla, joissa kulmalista oli irronnut seinän alaosasta. Ilmavuotokohdilta tapahtuvien ilmavirtausten mukana on mahdollista kulkeutua epäpuhtauksia maaperästä ja rakenteista sisätiloihin.

- Kaksoislaattarakenteiset alapohjarakenteet tulee uusida erillisen korjaussuunnitelman mukaisesti
- Kellarikerroksen lattiarakenteen keskialueilta muovimattopinnoitteen poistaminen, korjaustyöt tulee toteuttaa erillisen korjaussuunnitelman mukaisesti, jossa tulee huomioida rakenteen kosteustekninen toiminta ja pinnoitevaurioista mahdollisesti siirtyneet VOC-emissiot betonirakenteeseen

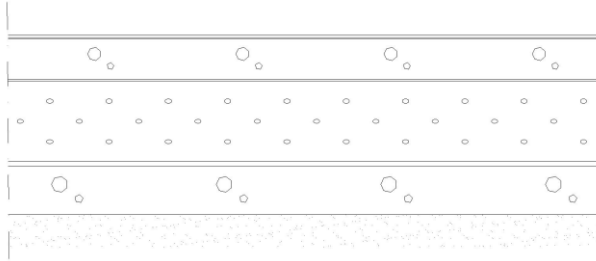
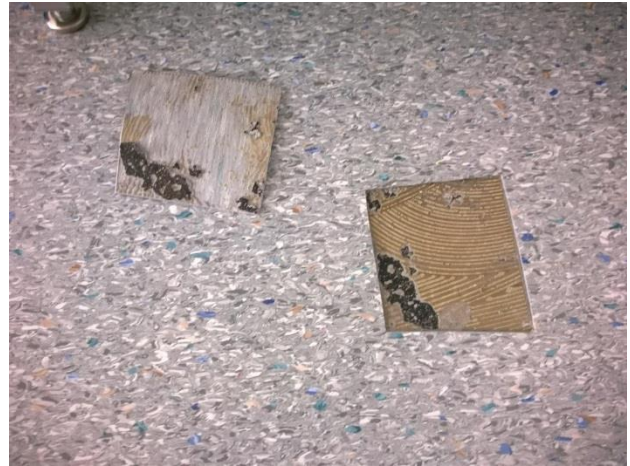
## Rakenneavaus 2: opetustila 114, alapohja keskialueelta

Rakenneavaus 2 suoritettiin alapohjarakenteen keskialueella opetustilaan 114, joka sijaitsee kiinteistön A-osalla. Rakenteen toteutustapa on vastaavanlainen kuin rakenteen reuna-alueella (rakenneavaus 1), poikkeuksena alapohjan lämmöneristeenä käytetyn kevytsorakerroksen vahvuus vähäisempi.

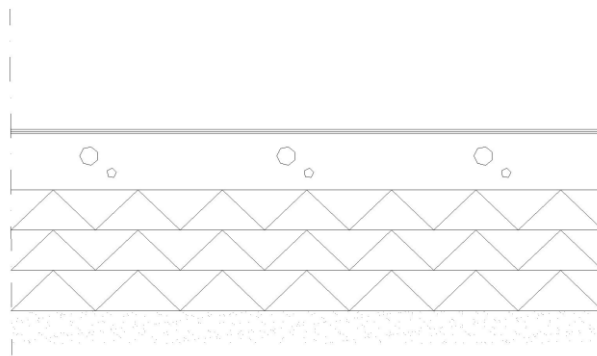
### Rakenneavaus 3: tila K003, alapohja

Rakenneavaus 3 suoritettiin alapohjarakenteen reuna-alueelle tilaan K003, joka sijaitsee kiinteistön B-osan kellarikerroksessa. Rakenne on uusittu maanvastainen alapohjarakenne, jossa betonilaatan alapuolisen lämmöneristekerroksen vahvuus on 150 mm. Rakenteen toteutuksen ja havaintojen perusteella alapohjarakenne on kosteusteknisesti toimiva.

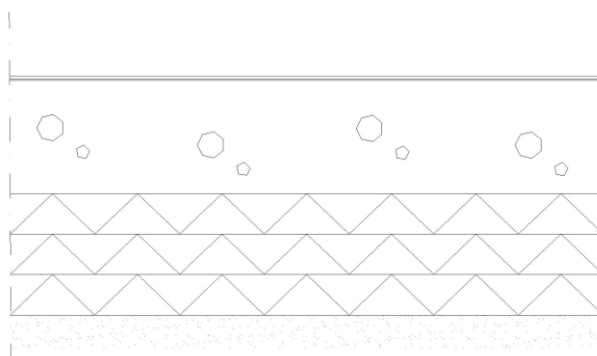
### Rakenneavaus 4: tila K013, alapohja reuna-alueelta

Rakenneavaus 4 suoritettiin alapohjarakenteen reuna-alueelle tilaan K013, joka sijaitsee kiinteistön B-osan kellarikerroksessa. Rakenne on uusittu maanvastainen alapohjarakenne, jossa betonilaatan alapuolisen lämmöneristekerroksen vahvuus on 150 mm. Rakenteen toteutuksen ja havaintojen perusteella alapohjarakenne on kosteusteknisesti toimiva.

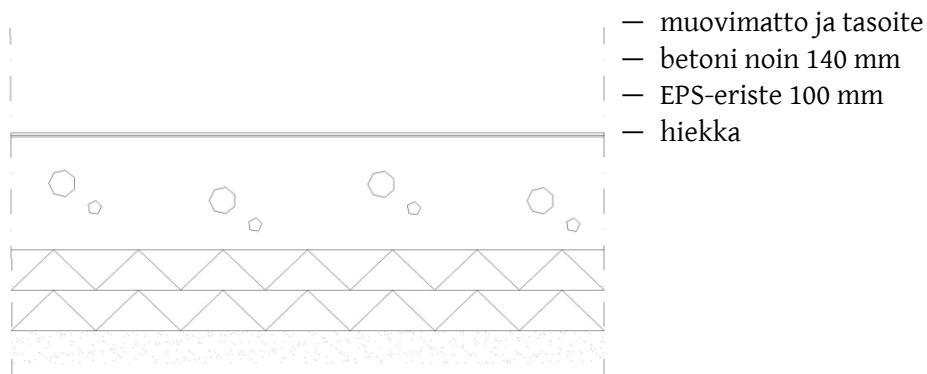
## Rakenneavaus 5: tila K013, alapohja keskialueelta

Rakenneavaus 5 suoritettiin alapohjarakenteen keskialueelle tilaan K013, joka sijaitsee kiinteistön B-osan kellarikerroksessa. Rakenne on uusittu maanvastainen alapohjarakenne, jossa betonilaatan alapuolisen lämmöneristekerroksen vahvuus on 100 mm. Rakenteen toteutus on poikkeava alapuolisen lämmöneristekerroksen vahvuuden osalta verrattuna kellarikerroksessa muihin alapohjan rakennearvoihin.

Kiinteistön sisäpuolisten tarkastuksien yhteydessä suoritettujen viiltomittauksien mukaan rakennearvokohdalla 5 havaittiin kohonnutta kosteutta muovimattopinnoitteen alapuolella sekä mattopinnoitteesta kerätyssä VOC-materiaalinäytteessä materiaaliveurioita viittaavia VOC-yhdisteitä ja -pitoisuuksia. Mittauksien ja havaintojen mukaan maaperästä nouseva kosteus tiivistyy tiiviin muovimattopinnoitteen alle kohdilla, joissa betonilaatan alapuolinen lämmöneristekerros on vähäisempi.

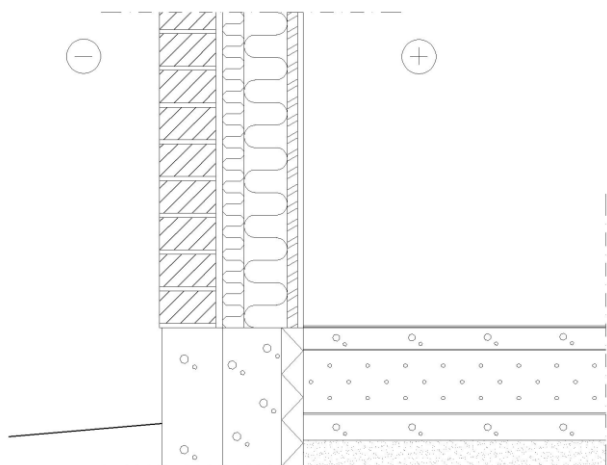
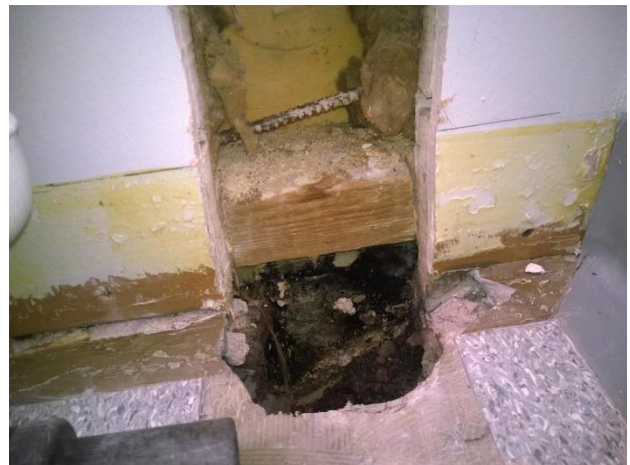
##### Rakenneavaus 6: tila 114, ulkoseinä

Rakenneavaus 6 suoritettiin ulkoseinärakenteen alaosaan tilaan 114, joka sijaitsee kiinteistön A-osalla. Avauskohdalla oli aistittavissa mikrobiperäistä hajua ja seinän alaosien puurakenteissa paikoin tummentumaa. Rakenteen sisäpinnassa ei havaittu höyrysulkukalvoa. Ulkoseinän puurakenteet lähtevät betonirakenteisen sokkelin päältä ja sokkelirakenteen ja ulkoseinän alaohjauspuun välissä ei havaittu kosteuskatkoa. Seinärakenteen ulkopintaan on asennettu lisälämmöneriste ja julkisivumuuraus vuonna 2002 suoritettun peruskorjauksen yhteydessä. Tuulensuojavillan ja julkisivumuurauksen välissä on tuuletusrako. Julkisivun tiiliverhouksen alimman tiilirivin joka kolmas pystysauma on avoin julkisivun taustan tuulettavuuden toimimiseksi. Rakennuksen sokkelirakennetta on vahvennettu julkisivumuurauksen asennuksen toteuttamiseksi. Ulkoseinän puurakenteet ja lämmöneristeet ovat alkuperäiset rakentamisajalta.

Seinän alaosan mineraalivillaeristeestä suoritettiin materiaalinäytteenotto (MNMI1), jonka analyysivastauksen perusteella näytteessä esiintyi kosteuden aiheuttamaa mikrobikasvua, mikä viittaa materiaalin vaurioitumiseen rakenteessa. Kiinteistön ensimmäisen kerroksen puurakenteisten ulkoseinärakenteiden alaosien mineraalivillaeristeistä suoritettiin yhteensä kolme (3) materiaalinäytteenottoa. Analyysivastauksen perusteella kaikissa näytteissä esiintyi kosteuden aiheuttamaa mikrobikasvua. Näytteiden analyysivastaukset on käsitelty tarkemmin raportin kohdassa 3.1.

Rakenteiden liitoskohtien tiiveyttä tarkasteltiin merkisavuja apuna käyttäen. Ilmavuotoa havaittiin lattian ja seinän liitoskohdilla, joissa lattianrajaan asennettu muovikulmalista oli irronnut seinän alaosasta. Ilmavuotoa havaittiin myös paikoin ikkunoiden karmirakenteiden ja ulkoseinän liitoskohdilla. Liitoskohdilta tapahtuvien ilmavirtausten mukana on mahdollista kulkeutua epäpuhtauksia ulkoseinärakenteista sisäilmaan.

Ensimmäisen kerroksen ja kellarikerroksen ulkoseinärakenteissa havaittiin vaurioita ja rakenteellisia puutteita, joiden seurauksesta rakenteisiin kohdistuu laajamittaisia korjaustoimenpiteitä. Korjaustyöt tulee toteuttaa erillisen korjaussuunnitelman mukaisesti.

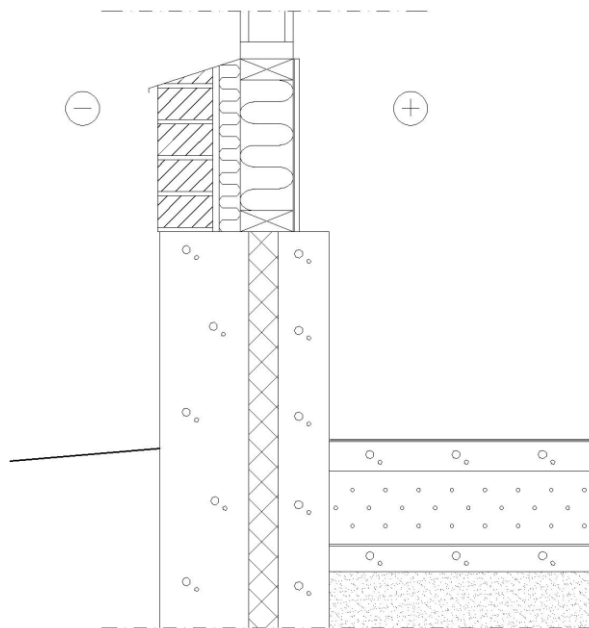
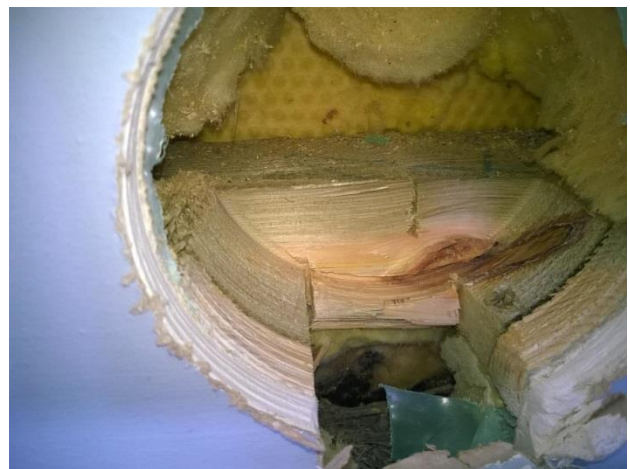
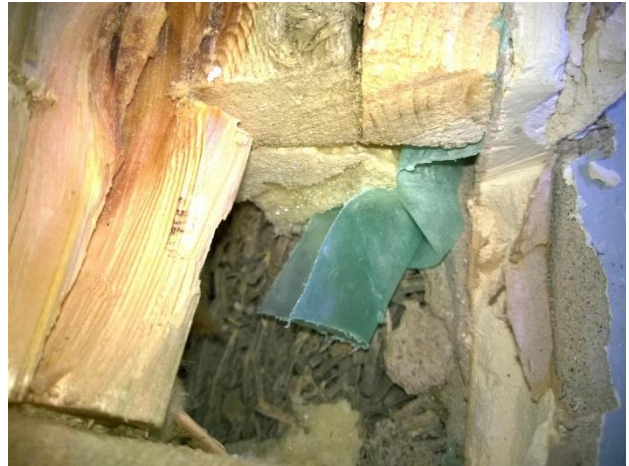
#### Rakenneavaus 7: liikuntasali 113, ulkoseinä

Rakenneavaus 7 suoritettiin rakennuksen A-osalla sijaitsevan liikuntasalin ulkoseinärakenteeseen. Seinärakenteen alaosan sokkelirakenne on kivirakenteinen, jossa lämmöneristeenä sementtikuitulevy (toja). Sokkelirakenteen päältä lähtevä puurakenteinen seinä on rakenneavauksen perusteella uusittu ja seinärakenteen sisäpinnassa oli havaittavissa höyrysulkumuovi. Rakenneavaukskohdalla ei aistittu poikkeavaa hajua ja rakenteissa ei havaittu kosteusvaurioon viittaavia jälkiä.

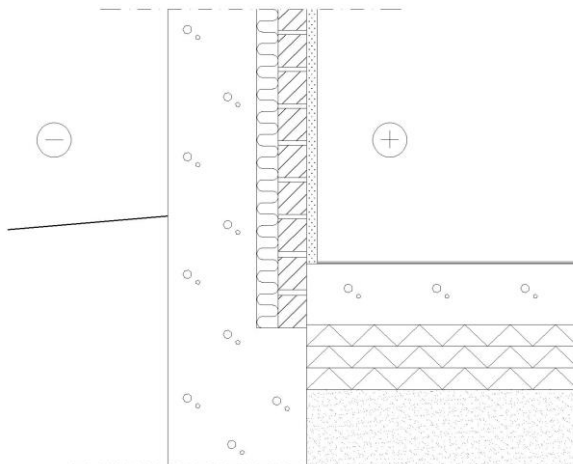
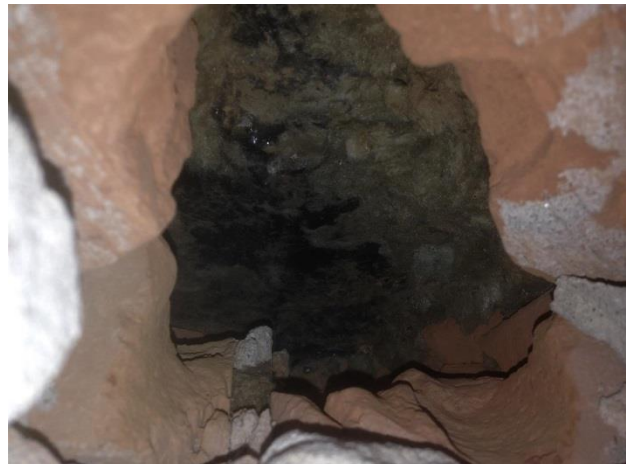
#### Rakenneavaus 8: tila K013, ulkoseinä

Rakenneavaus 8 suoritettiin ulkoseinärakenteen alaosaan tilaan K013, joka sijaitsee kiinteistön B-osan kellarikerroksessa. Avauskohdalla oli aistittavissa mikrobiperäistä hajua. Kivirakenteisen ulkoseinän sisäpuolelle on toteutettu kuorimuuraus ja ulkoseinän lämmöneristeenä käytetty mineraalivilla lähtee betonirakenteisen sokkelirakenteen päältä valmiin lattiapinnan tason alapuolelta. Lämmöneriste on asennettu ulkoseinän betonirakennetta vasten, jonka sisäpintaan on asennettu pikisively. Rakente on tuulettumaton ja riskialtis ulkopuoliselle kosteusrasitukselle seinärakenteen ala-  
osissa.

Seinän alaosan mineraalivillaeristeestä suoritettiin materiaalinäytteenotto (MNMI5), jonka analyysivastauksen perusteella näytteessä esiintyi kosteuden aiheuttamaa mikrobikasvua, mikä viittaa materiaalin vaurioitumiseen rakenteessa. Kellarikerroksen kivirakenteisten ulkoseinärakenteiden alaosien mineraalivillaeristeistä suoritettiin yhteensä kolme (3) materiaalinäytteenottoa. Analyysivastauksen perusteella osassa näytteissä esiintyi kosteuden aiheuttamaa mikrobikasvua. Näytteiden analyysivastaukset on käsitelty tarkemmin raportin kohdassa 3.1.

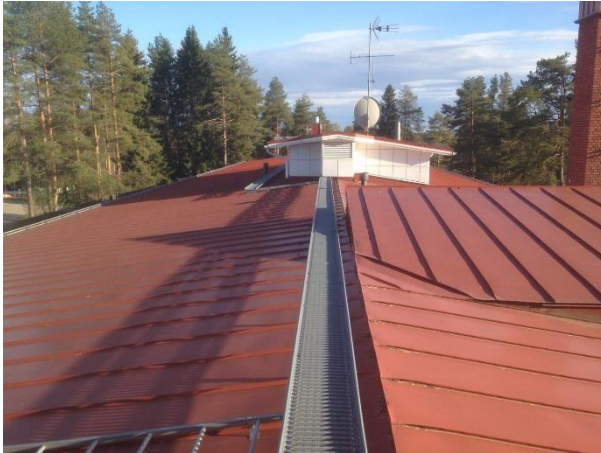
*Kuva 5. Vesikatteena on rivisaumattu peltikate.*

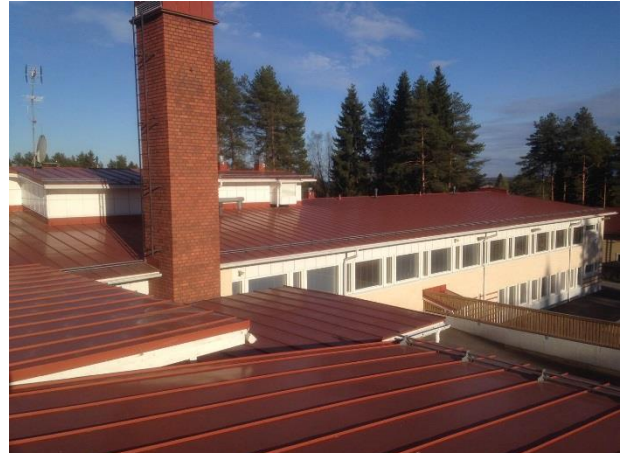
*Kuva 6. Kate oli tarkasteltavin osin hyväkuntoinen.*

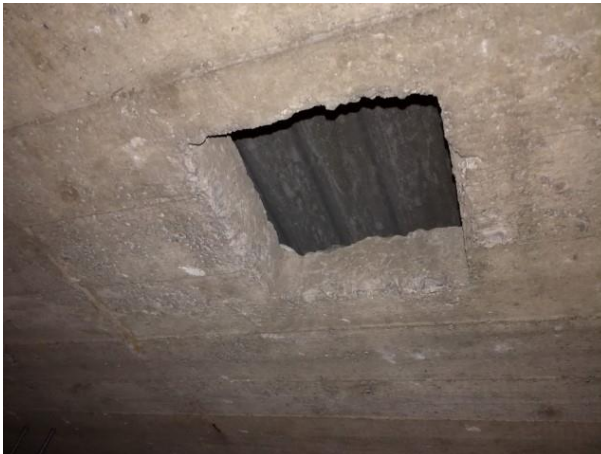
*Kuva 7. Kiinteistön sisätiloissa suoritetun sisäkattotarkastuksen yhteydessä havaittiin tarkastusaukkoja yläpohjarakenteeseen.*

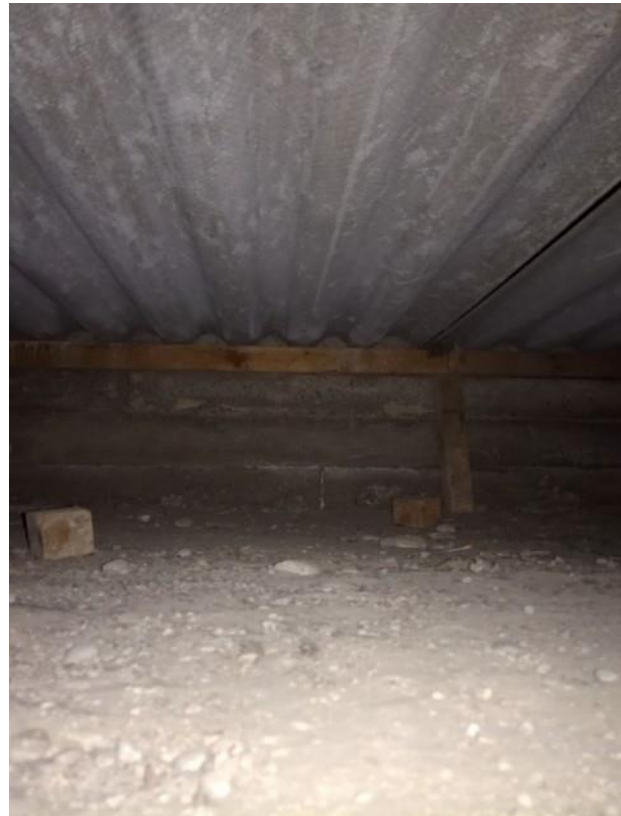
Betoniholvin päällä on ilmatilaa, jonka yläpinnassa havaittiin rakennusaikainen sementtikuitukate.

*Kuva 8. Tarkastusaukkojen kautta kuvattuna yläpohjan ilmatilaa.*
