Tutkimusraportti

# Mieluskylän koulu, rakennetekninen kuntotutkimus

Projekti 308911

10.8.2017

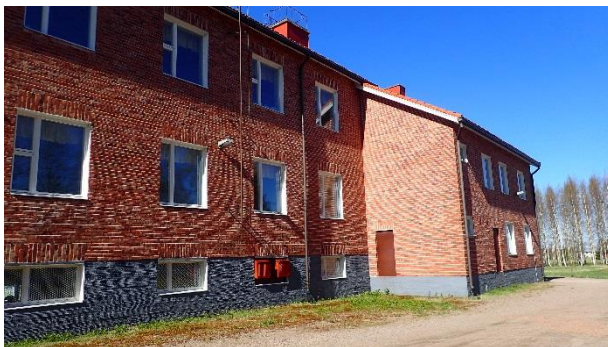
**Kuva 1.** Kuva rakennuksen takasivulta. Piha-alueen kallistus on loivasti rakennuksesta poispäin.

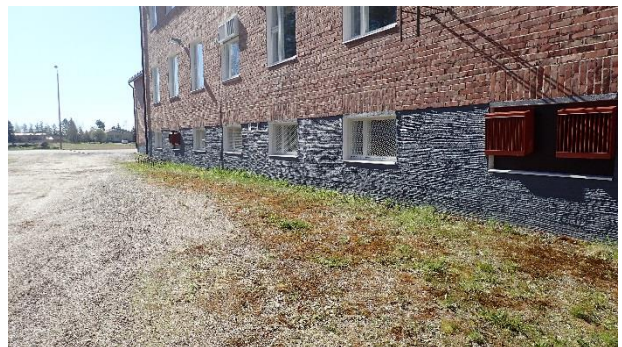
**Kuva 2.** Kuva rakennuksen takasivulta. Piha-alueen kallistus on loiva. Seinän vierellä nurmi kasvustoa.

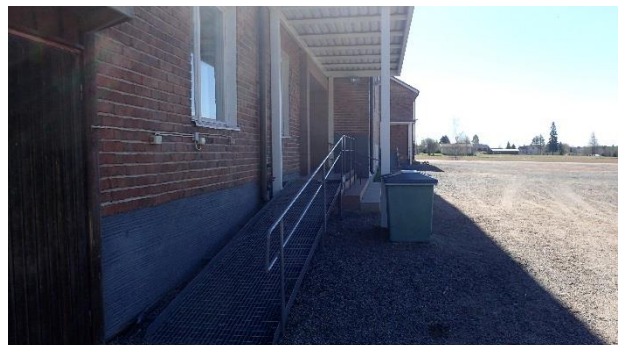
**Kuva 4.** Kuva rakennuksen etusivulta. Piha-alueen kallistus on loiva rakennuksesta poispäin.

Rakennuksen vierellä maanpinnan kallistukset ovat loivat, mikä voi aiheuttaa pintavesien kertymistä rakennuksen vierelle. Kohteella tehtyjen havaintojen ja piirustusten mukaan rakennuksen vierellä ei ole salaojituksia.

- Rännikaivojen+ putkiston puhdistus
- Maanpinnan kallistuksien parantaminen rakennuksen vierellä
- Patolevyn yläreunan tiivistys

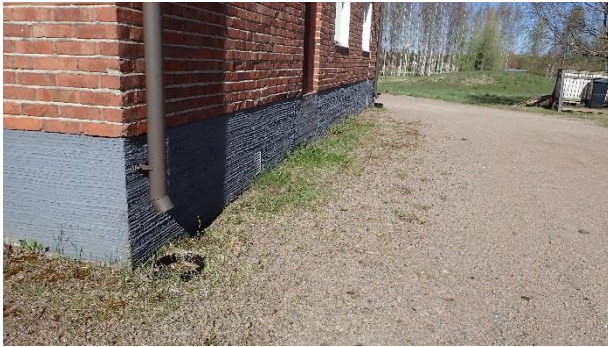
**Kuva 5.** Syöksyputken alla oleva rännikaivo on roskainen ja syöksyputkenpää on korkealla kaivoon nähden.

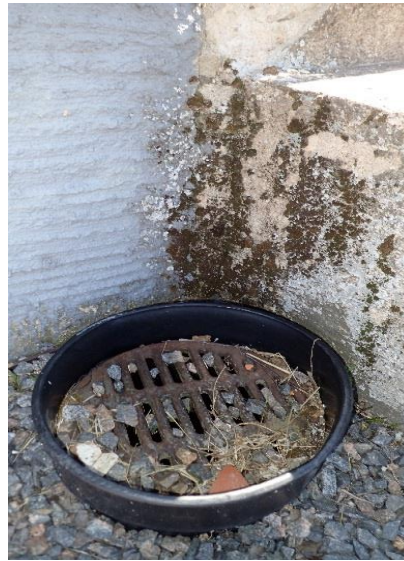
**Kuva 6.** Sadevesikaivo rakennuksen päädyssä hätäpoistumistien edessä. Kaivossa runsaasti kiviä ja roskaa.

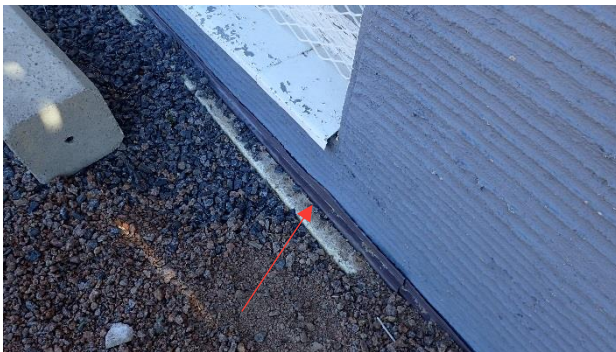
**Kuva 7.** Kuva rakennuksen etusivulta. Sokkelia vasten on asennettu patolevy sekä lisälämmöneristykseksi EPS-levy. Patolevyn yläreunassa ja sokkelin välissä on rakoilua.

Rakennuksen sokkelia vasten on asennettu patolevy, joka vähentää maaperän kosteuden siirtymistä sokkelirakenteeseen. Patolevyn yläreunan ja sokkelin välissä havaittiin yleisesti rakoilua, mikä voi mahdollistaa pintavesien pääsyn patolevyn ja sokkelin väliin. Sokkelia vasten on asennettu myös lisälämmöneristeeksi EPS-solumuovieriste.

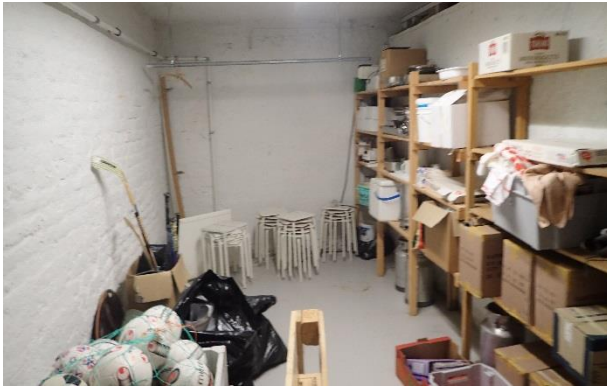
**Kuva 8.** Kellaritilassa, rakennuksen luoteispäädyssä havaittiin kohonneita pintakosteuslukemia.

Lattiarakenne kartoitettiin kauttaaltaan pintakosteusmittauksella. Pääosin pintamittaus lukemat osoittivat lattiarakenteen pinnan olevan kuiva. Kohonneita pintakosteuslukemia havaittiin kapealla kaistaleella teknisentyönluokan lattiassa sekä kauttaaltaan rakennuksen luoteispäädyn kellaritilassa.

Toimenpide, jolla laatan alapuolista kosteutta voidaan vähentään, on asentaa rakennuksen vierelle salaojitukset. Vaurioiden ja havaintojen perusteella kosteutta on vain rakennuksen luoteispäädystä jonka alueelle suositellaan salaojituksen asennusta. Muun rakennuksen osalla salaojitus ei ole välttämätön.

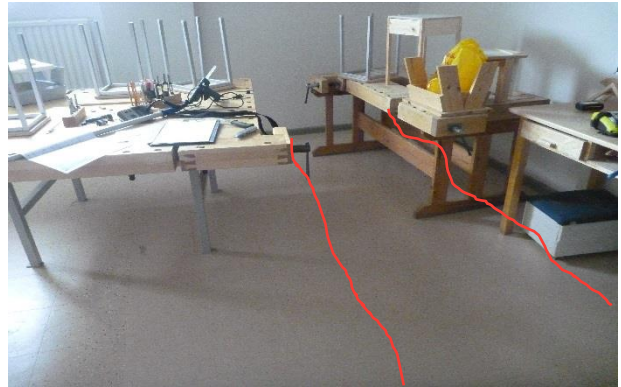
**Kuva 9.** Teknisentyönloukassa havaittiin lievästi kohonneita pintakosteuslukemia kapealla alueella. Vaurioita ei havaittu.

Teknisentyönluokan lattiassa ei havaittu merkkejä vaurioista. Luoteispäädyn lattiapinnoite on hilseillyt alapuolisen kosteuden vaikutuksesta. Rakenneavaus RA4 tehtiin vaurioituneelle kohdalle ja betoniin tehtiin rakennekosteusmittaus koepala menetelmällä. Rakennekosteus mitattiin Rotronic Hygropalm HP22 rakennekosteusmittarilla. Betonin suhteellinen kosteus rakenneavauksen kohdalla oli RH 99,2 % ja lämpötila 17,7 °C. Mittaustulos osoittaa betonirakenteen olevan märkä.

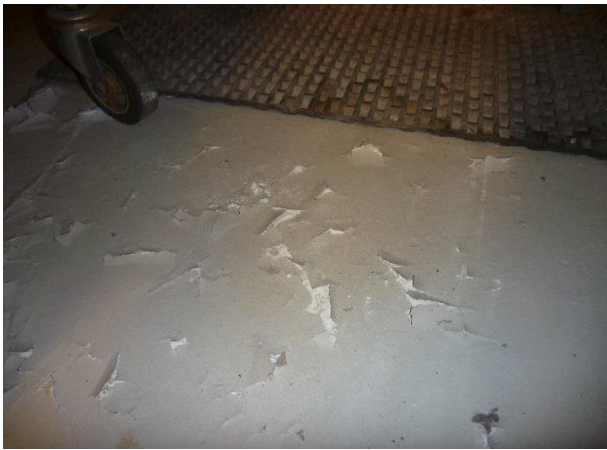
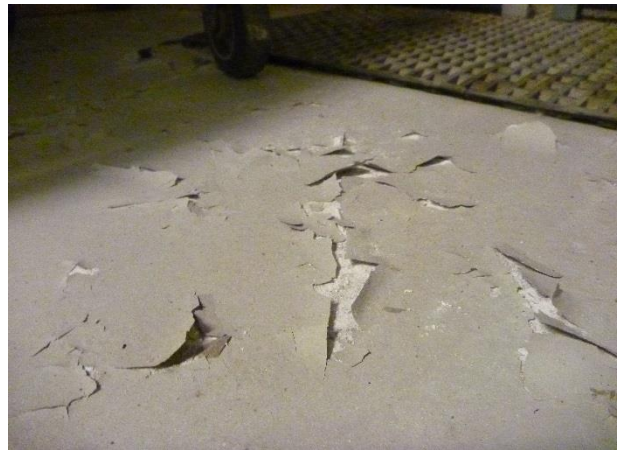
**Kuva 10.** RA4. Lattian pinnoite hilseilee rakenteen alapuolisen kosteuden vaikutuksesta. Pintakosteus lukemat olivat koholla.

**Kuva 11.** RA4. Lattian pinnoite hilseilee rakenteen alapuolisen kosteuden vaikutuksesta. Pintakosteus lukemat olivat koholla.

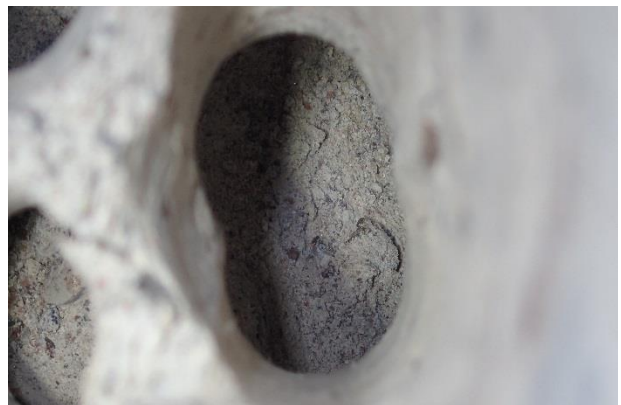
Rakennuksen alapohjarakenteena on maanvarainen teräsbetonilaatta, jonka alla on hiekka. Laatan alla havaittiin ilmatila, jonka korkeus vaihtelee. Ilmatila on aiheutunut arviolta hiekan painumisen vuoksi.

**Kuva 13.** RA4. Betonilaatan alla ilmatila ja täyttöhiekka.

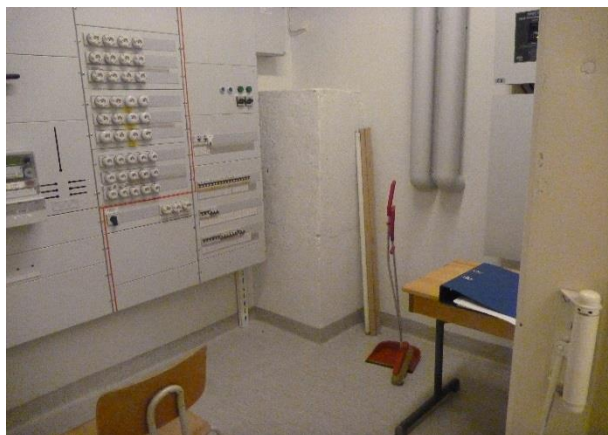
**Kuva 15.** Yleiskuva sähköpääkeskuksesta. Tilassa on maakellarin haju.

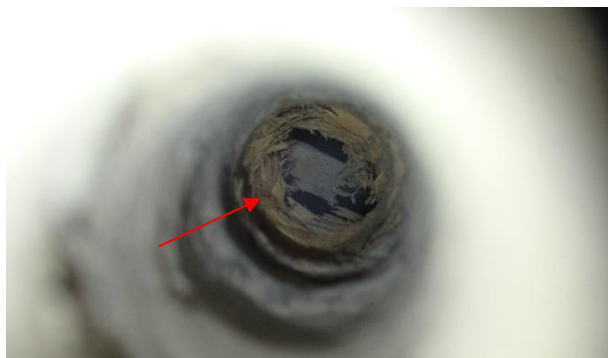
**Kuva 17.** RA6. Betonilaatan alla puuta jonka alla on ilmatila ja täyttöhiekka.

Sähköpääkeskuksen kohdalla havaittiin puuta betonilaatan alapuolella. Kosteuden nousu hiekkatäytöstä betoniin voi aiheuttaa betonin alla olevan mahdollisen orgaanisen materiaalin (puun) vaurioitumisen. Mikäli lattiarakenteen ja seinärakenteen liittymä ei ole tiivis on mahdollista, että lattiarakenteen alta tulee epäpuhdasta ilmaa sisäilmaan, mikäli painesuhteet ovat sopivat.

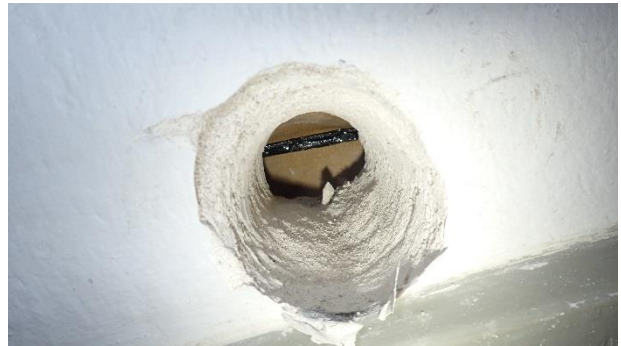
**Kuva 25.** RA7. Kuva rakennearauksesta. Sisäkuori betonia. Porattaessa betoni tuntui pehmeältä.

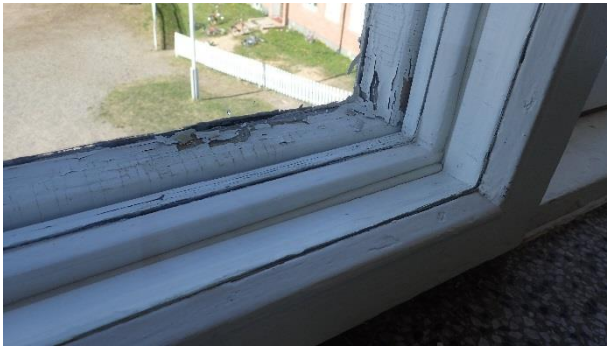
**Kuva 26.** Rakennuksen ikkunoiden maalipinta hilseilee yleisesti.

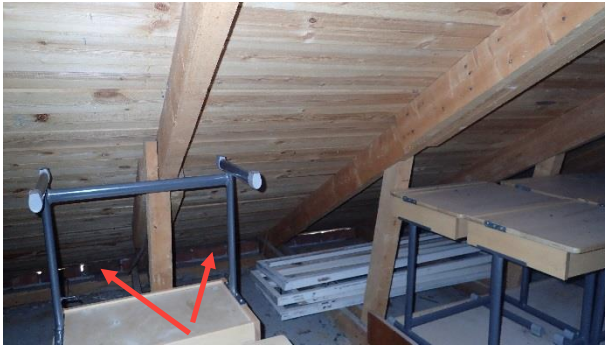
**Kuva 30.** Vesikattorakenteet ovat yleisesti hyvässä kunnossa ullakkotilassa. Ullakkotilan tuuletus räystäältä on estynyt.

Yläpohja / ullakkotilan tuulettuvuus on arviolta heikko. Ullakkotilaan ei ole tehty varsinaisia tuuletusaukkoja ja räystäät ovat lähes ummessa. Räystäällä on paikoin ilma-aukkoja, mutta ilma ei aistinvaraisen arvion mukaan vaihdu kunnolla ullakkotilassa. Heikko tuulettuvuus ei kuitenkaan ole aiheuttanut vaurioita yläpohjarakenteille ja yläpohjatilassa vesikattorakenteet ovat hyvässä kunnossa eikä yläpohjatilassa havaittu kosteuden kondensoitumista.

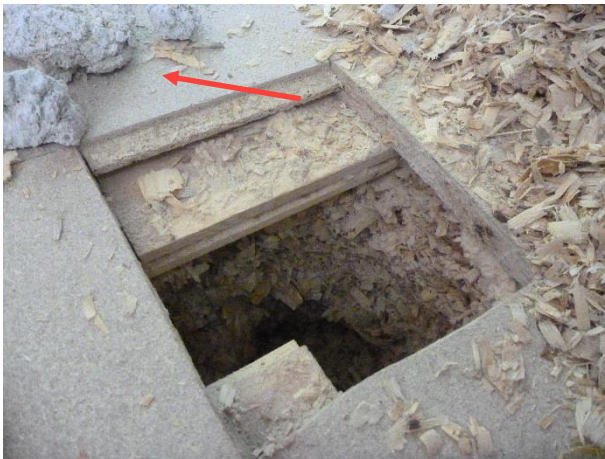
**Kuva 44.** RA8. Äänieristeenä välipohjassa on sahanpurua ja kutterinlastua. Eristettä on yhteensä noin 490mm. Eristeen alla on betonilaatta. Betonivalun palasia oli irrallaan eristeen sisässä.

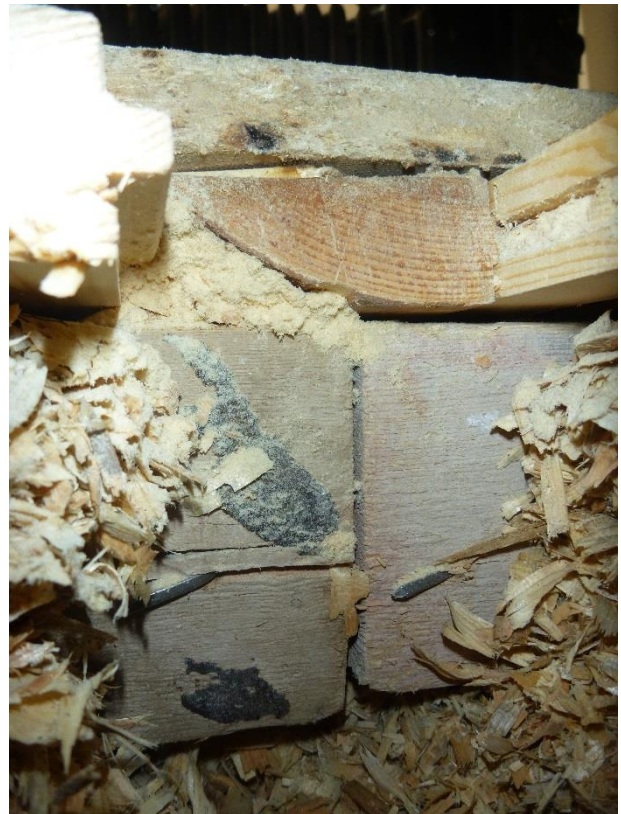
**Kuva 45.** RA8. Pintalattian rakenne liikuntasalin kohdalla. Rakenteessa ei ole ilmarakoa eristeen ja levyn välissä.
