Tutkimusraportti

# Vatjusjärvenkoulu, rakennetekninen kuntotutkimus

Projekti 308911

10.8.2017

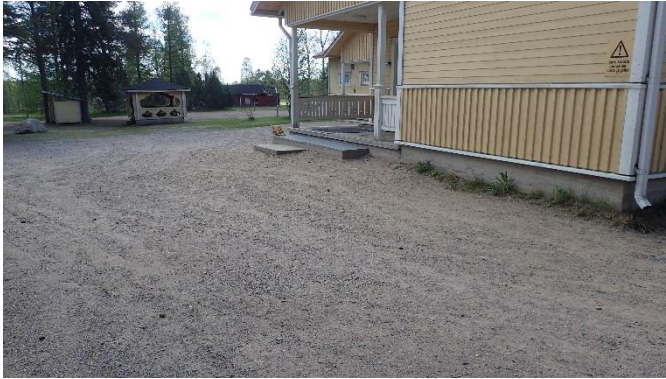
**Kuva 1.** Kuva rakennuksen etusivulta. Piha-alueen kallistus on loiva rakennuksesta poispäin.

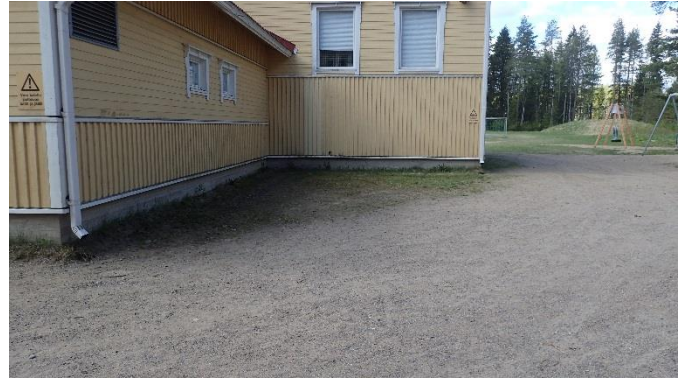
**Kuva 2.** Kuva rakennuksen päädyistä. Piha-alueen kallistus on loiva rakennuksesta poispäin.

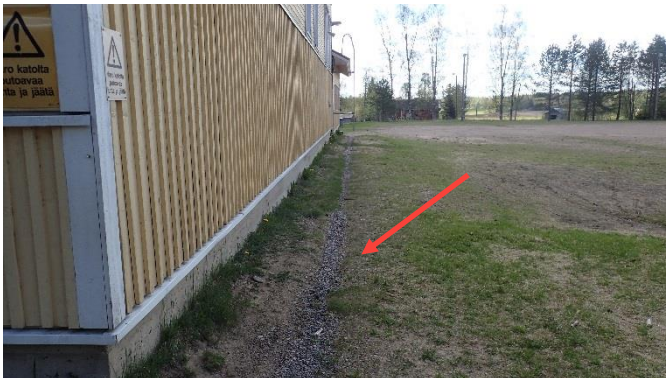
**Kuva 3.** Kuva rakennuksen takasivulta. Kattosadevedet valuvat vapaasti rakennuksen vierelle.

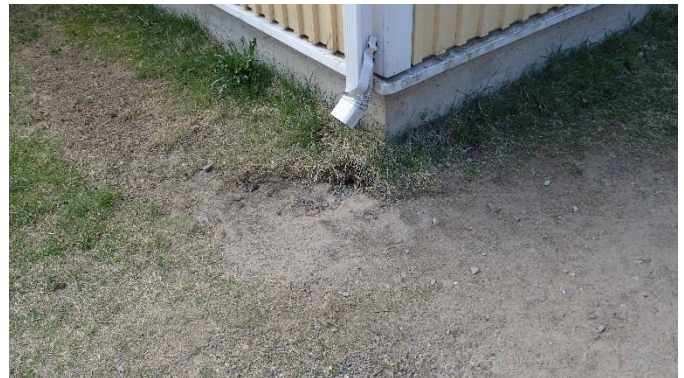
**Kuva 4.** Sadevedet on ohjattu rakennuksen vierelle rakennuksen etusivulla.

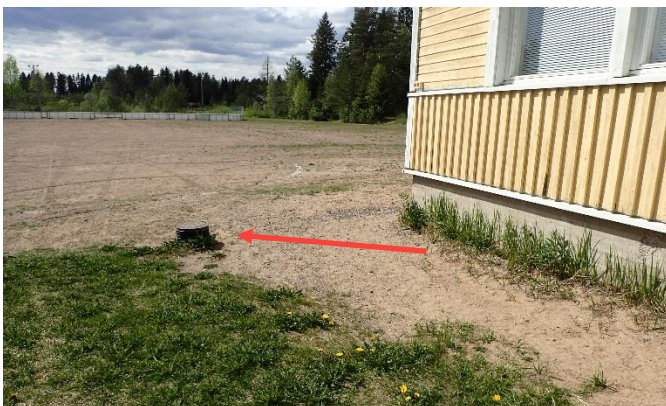
**Kuva 5.** Salaojituksen tarkastuskaivo on kohonnut maasta.

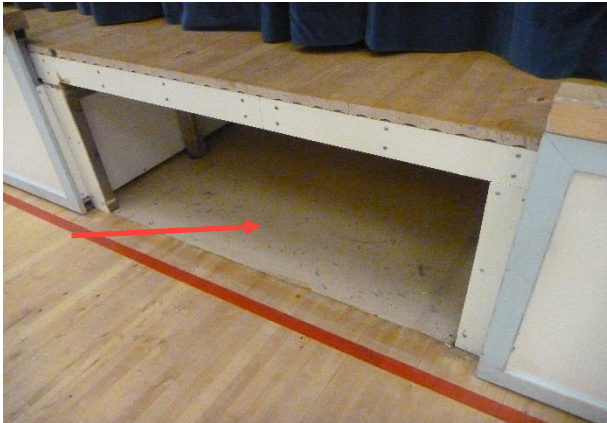
**Kuva 6.** Rakenneavaus RA2 liikuntasalinlattiaan tehtiin näyttämön alle.

Rakenteen ilmatilan suhteellinen kosteus mitattiin rakenneavausten kohdalta täyttöhiekkan päältä. Rakenneavauksessa RA2 kohdalla suhteellinen kosteus oli RH 99% ja lämpötila 15,6°C. Rakenneavauksessa RA3 suhteellinen kosteus oli RH 100 % ja 14,3 °C. Täyttöhiekka on rakenteelle tyypillisesti märkää. Solumuovieriste estää kosteuden nousun betorakenteeseen. Muovimatto ja laatta pintaiset lattiat kartoitettiin kauttaaltaan pintakosteusmittauksella. Pintakosteusmittauksessa ei havaittu kohonneita pintakosteuslukemia.

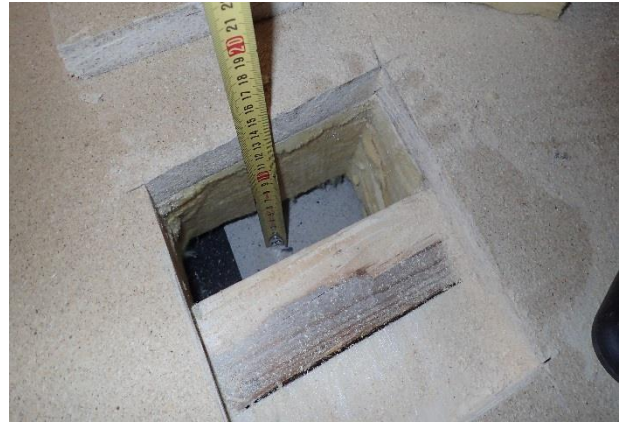
**Kuva 7.** RA2. Puurakenteet ovat hyväkuntoiset.

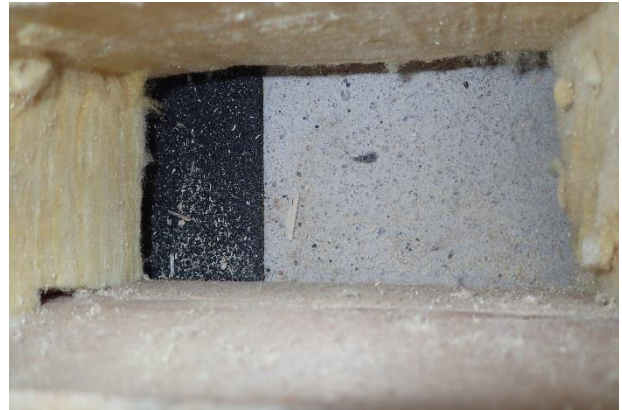
**Kuva 9.** RA2. Mineraavilla on hyväkuntoinen. Betonin ja lautakoolauksen välissä on mineraalivilla

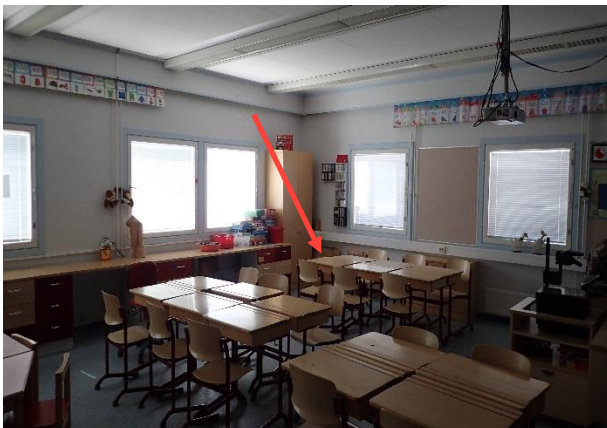
**Kuva 10.** Rakenneavaus RA3 tehtiin luokkatilan lattiaan ulkoseinän vierelle.

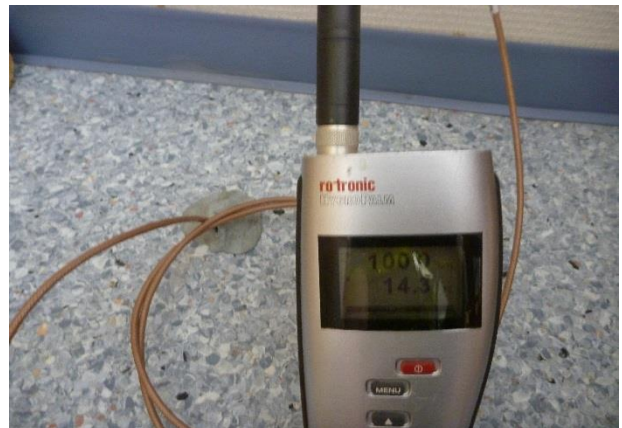
**Kuva 11.** RA3. Rakenneavaus tehtiin porauksella. Ilmatilan suhteellisen kosteus mitattiin täyttöhiekan päältä.

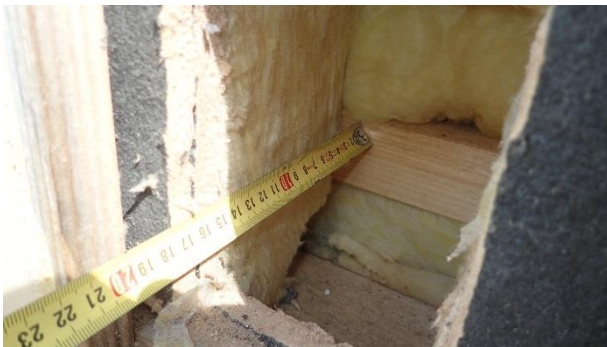
**Kuva 14.** RA1. Rakenneavauksen kohdalla ei havaittu näkyviä merkkejä kosteudesta tai vaurioista

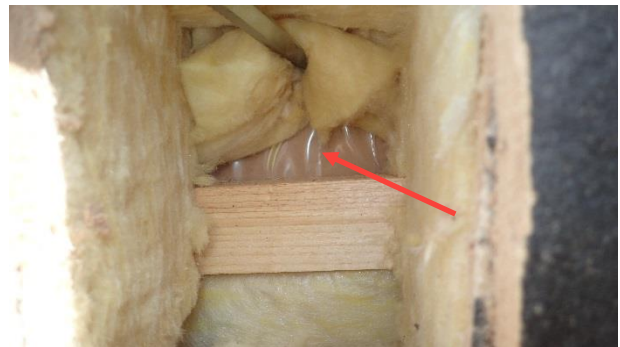
**Kuva 15.** RA1. Sisäverhouslevyn ja puukoolauksen välissä on höyrynsulkumuovi.

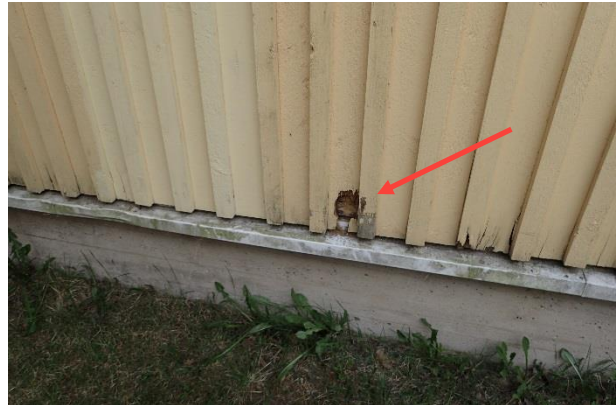
**Kuva 19.** Julkisivun alaosissa on paikoin lahoa ja yksittäisiä reikiä.

Ulkooverhouksena on lomalaudoitus / vaakapanelointi. Puuverhous on yleisesti hyvä kuntoinen. Etelän ja lännen puoleisilla sivuilla maalipinta on yleisesti kulunut puuverhouksessa ja ikkunoissa. Julkisivun pinnalla havaittiin yksittäisiä vaurioita.

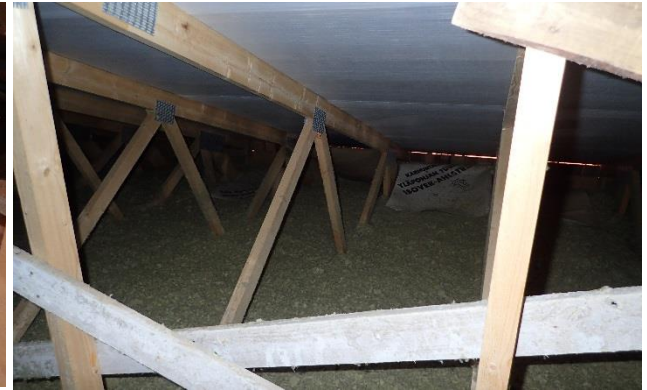
Kuva 29. Tuulenohjaimet ovat paikoin irronneet.

Yläpohjatila tuulettuu räystäiden sekä päätyihin asennettujen tuuletusaukkojen kautta. Aistinvaraisesti tuuletus on riittävä eikä vaurioita havaittu. Räystäään lähelle on asennettu tuulenohjaimet, jotka estävät puhallusvillan leviämisen. Paikoin tuulenohjaimet ovat irronneet.

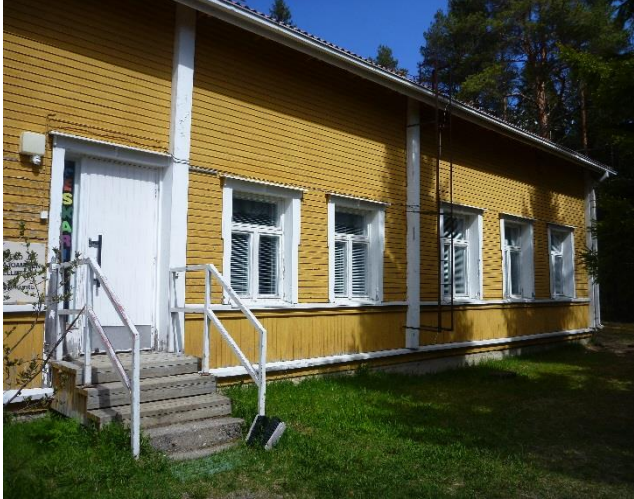
**Kuva 30.** Rakennuksen vierellä maanpinta on tasainen.

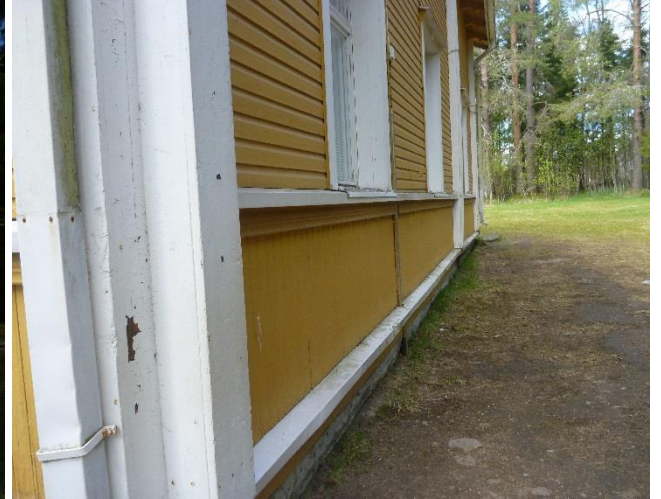
**Kuva 31.** Rakennuksen vierellä maanpinta on tasainen.

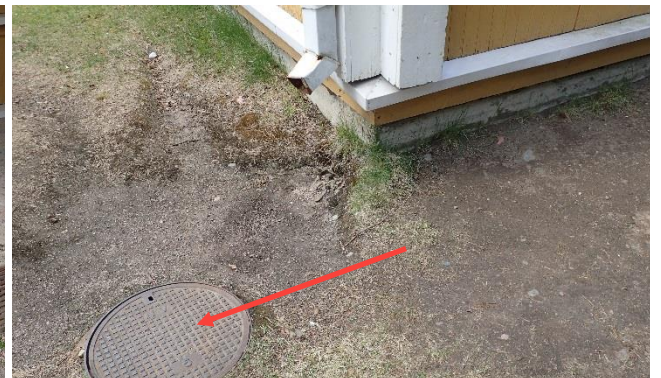
**Kuva 33.** Sadevedet on ohjattu rakennuksen vierelle. Kuvassa salojien tarkastuskaivo.

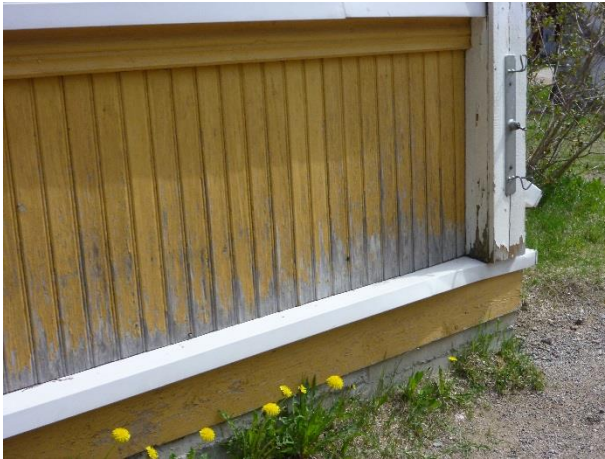
**Kuva 34.** Rakennuksen perustus on lähellä maanpintaa.

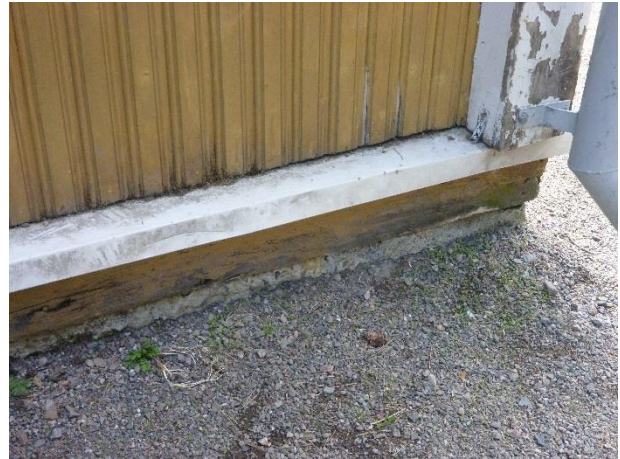
**Kuva 35.** Rakennuksen perustus on lähellä maanpintaa.

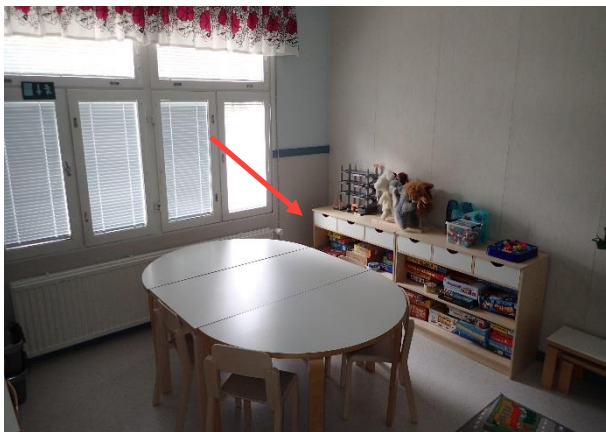
**Kuva 36.** Rakenneavaus RA5 tehtiin luokkatilan lattiaan ulkoseinän vierelle.

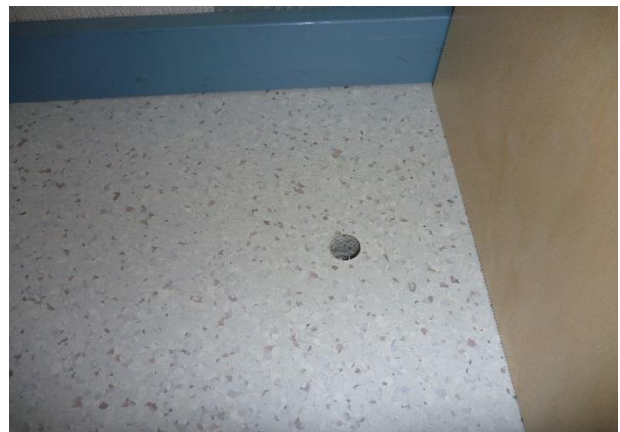
**Kuva 37.** RA5. Lattiarakenne tarkastettiin porauksella.

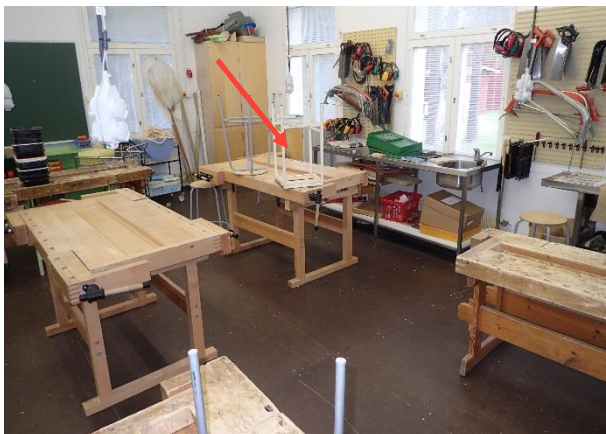
**Kuva 38.** Rakenneavaus RA7 tehtiin teknisentyötilan lattiaan ulkoseinän vierelle.

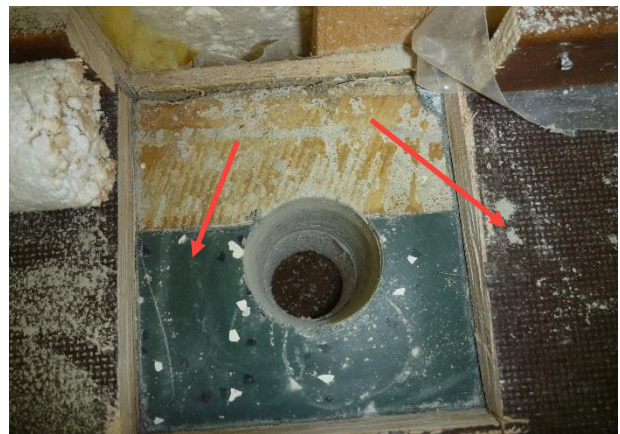
**Kuva 39.** Betonirakenteen päällä on muovimatto ja filmivaneri.

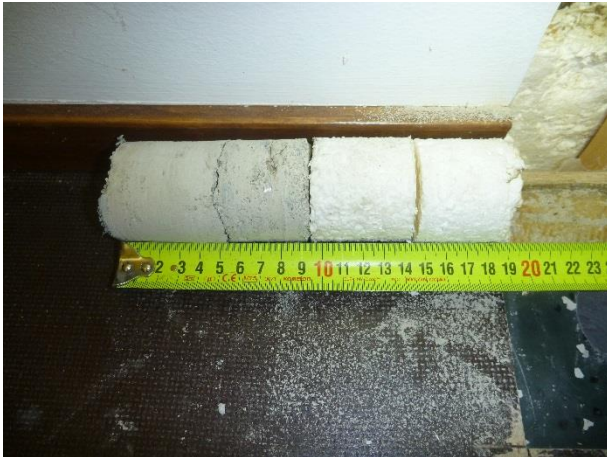
Kuva 40. Kuva lattiarakenteesta poratusta näytteestä.

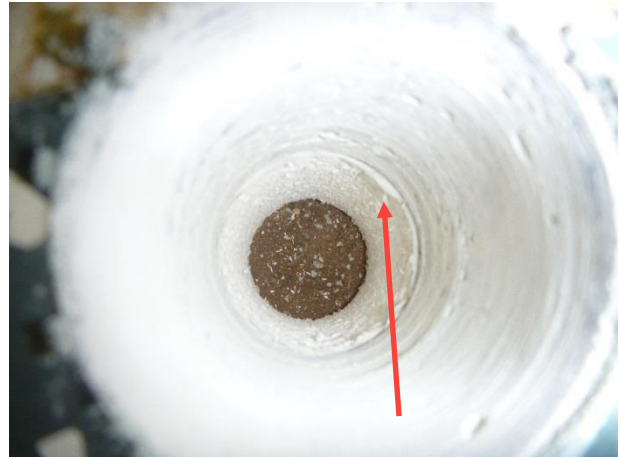
Kuva 41. EPS-eristeen alla on täyttöhiekka. Ulkoseinän höyrönsulku on käännetty laatan alle.

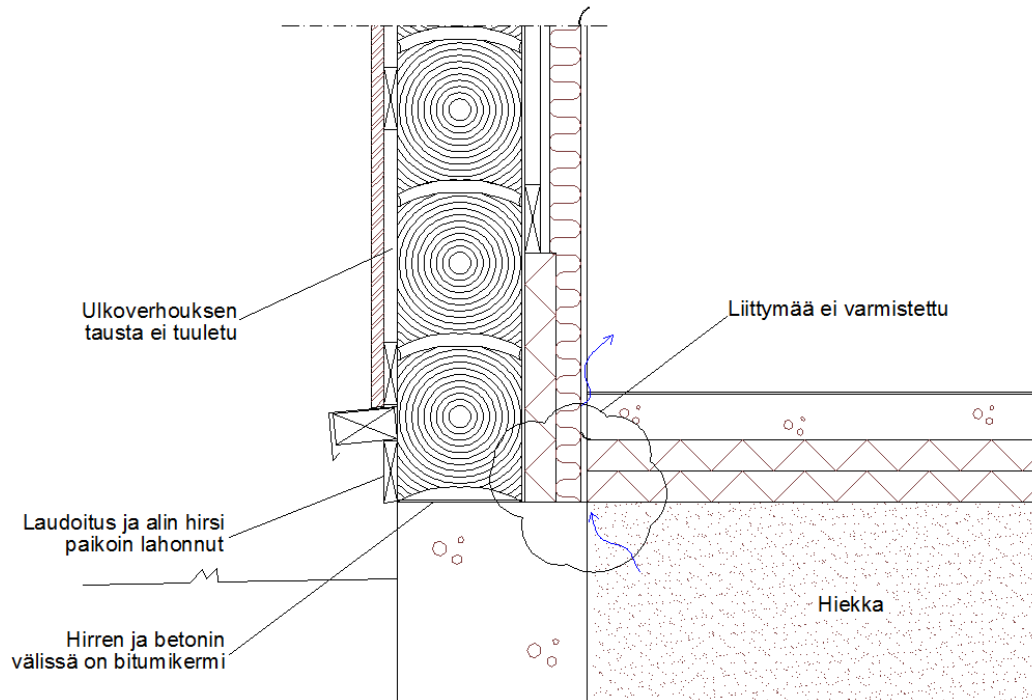
**Kuva 42.** Rakenneavaus RA4 tehtiin rakennuksen takasivulle.

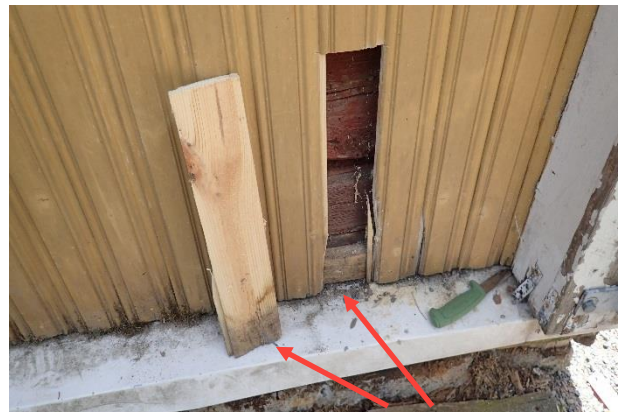
**Kuva 43.** RA4. Pystypaneloinnin takana koolaus ja kantava hirsirunko. Ulkoverhouksen tausta ei tuuletu. Ulkoverhouksessa on kosteusvaurioita.

Ulkoseinän kantavarunko on massiivihirsi rakenteinen. Hirsirungon ulkopuolelle on asennettu ala- ja yläosaan vaakakoolaus ja pystypanelointi sekä keskiosalle pystykoolaus ja vaakapanelointi. Lisälämmöneristystä ei hirsirungon ulkopuolelle ole asennettu. Paneloinnin takana ei ole tuuletusväliä, mikä vähentää paneloinnin käyttöikää merkittävästi. Paneloinnissa havaittiin kauttaaltaan maalipinnan hilseilyä sekä alaosissa kosteusvaurioita ja lahoa.

- Alimman hirsikerroksen uusiminen vaurioituneilta alueilta
- Ulkoseinän lisälämmöneristys ulkopuolelta ja julkisivun uusiminen
- Ikkunapuitteiden korjaus ja huoltomaalaus sekä tiivistys korjaukset
- Ulko-ovien huoltomaalaus

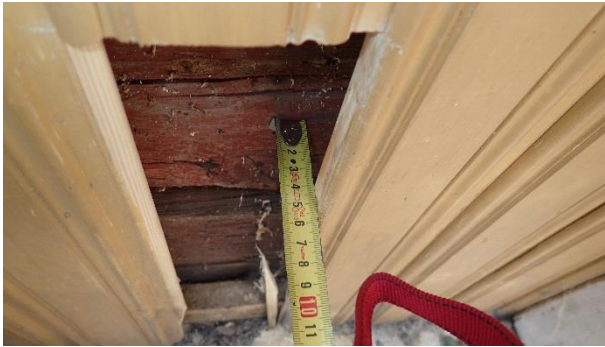
**Kuva 44.** RA4. Hirsirungon ulkopuolella ei ole lisälämmöneristystä.

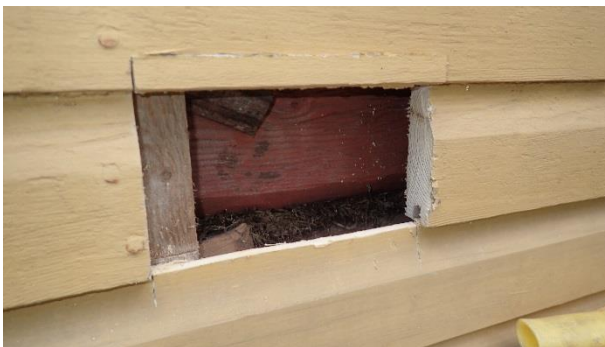
**Kuva 48.** RA6. Vaakapaneloinnin takana pystykoolaus. Hirsirungon pinnalla ei havaittu näkyviä vaurioita.

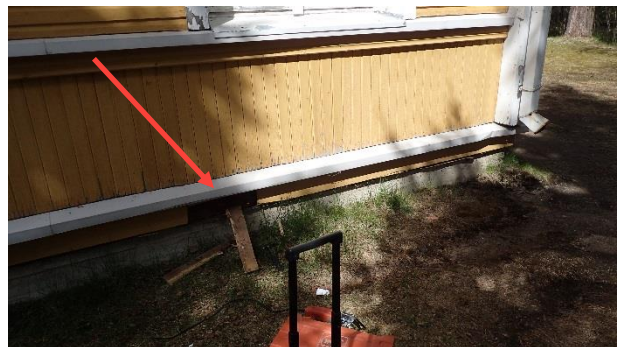
**Kuva 49.** Rakenneavaus RA9 tehtiin ulkoseinän alaosaan rakennuksen etusivulle.

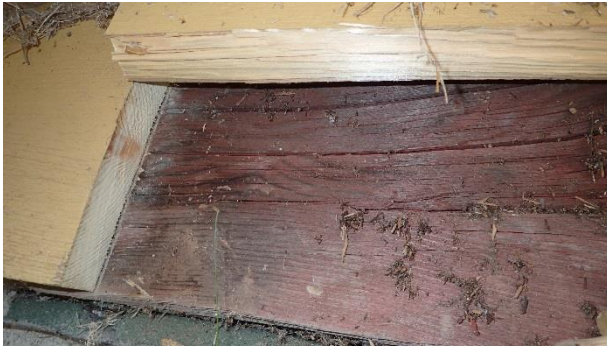
**Kuva 50.** RA9. Hirren pinnalla on kosteusjälkiä.

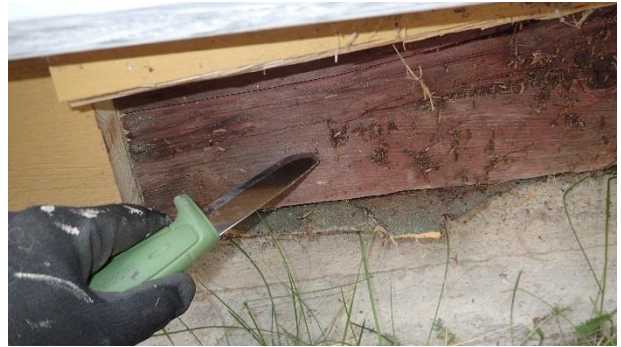
**Kuva 51.** RA9. Hirsi ei ollut avauksen kohdalla lahonnut.

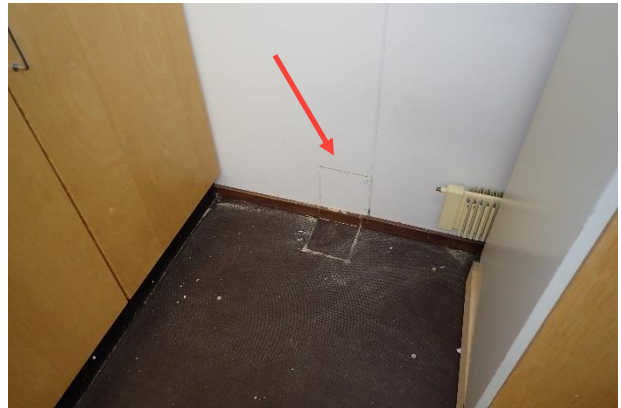
**Kuva 53.** RA7. Rakenneavaus tehtiin lattian rajaan.

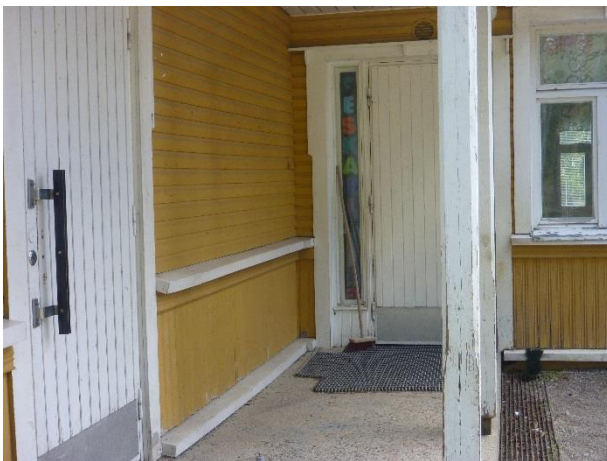
**Kuva 60.** Puurakenteiset ovet ovat tyydyttävässä kunnossa. Ovissa havaittiin tiivistys puutteita ja maalipinta on kulunut.

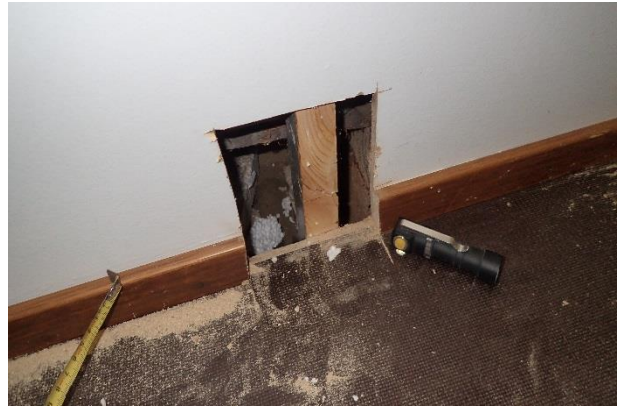
**Kuva 62.** RA10. Kuva rakenneavauksesta.

Hirsirunko ulottuu lattiarakenteen alapuolelle ja rungon alaosa on lähellä täyttöhiekkaa. Lattian betonilaatta on valettu lastulevyä vasten. Hirsirunko on altis maasta nousevalle kosteudelle ja alttiina kosteusvaurioille. Rakenneavauksen kohdalla havaittiin tunkaista hajua, mutta silmin havaittavia vaurioita ei havaittu.

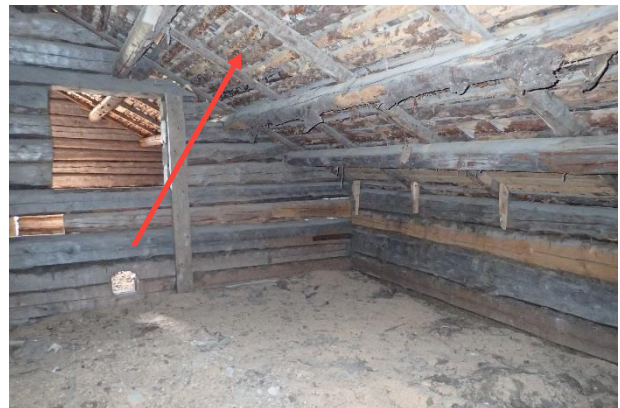
**Kuva 68.** Yleiskuva yläpohja- / ullakkotilasta. Peltikaton alla on vanha pärekatto. Hirsirakenteissa ei havaittu merkittäviä vaurioita.

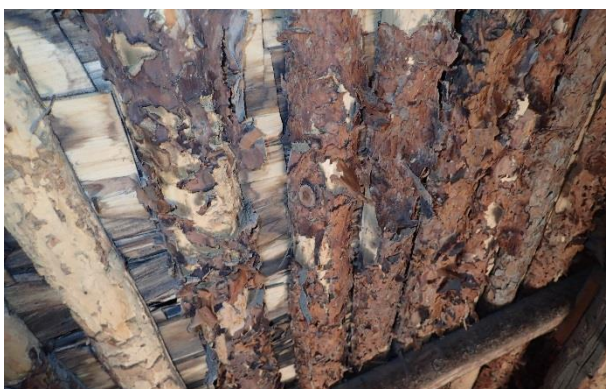
**Kuva 69.** Pärekatteessa havaittiin kosteusjälkiä. Puurakenteissa on puunkuoret paikoillaan mikä voi aiheuttaa puun lahoamista.

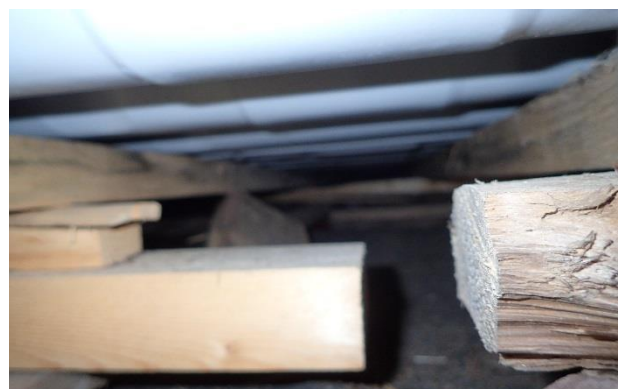
**Kuva 70.** Peltikate on koolattu pärekatteen päälle puurakenteella.

Vesikatteen pinnoite on haalistunut ja poimujen kohdalta kulunut. Vesikatteen alla ei ole aluskatetta, mikä voi aiheuttaa veden kondensoituessa kosteusvaurioita yläpohjaan. Mahdollinen kondenssivesi imeytyy vanhaan pärekatteeseen, joka on riskialttiina kosteusvaurioille yläpohjan puutteellisen tuulettumisen vuoksi. Rakennuksen räystäskourut ja syöksytorvet ovat yleisesti ruosteessa.

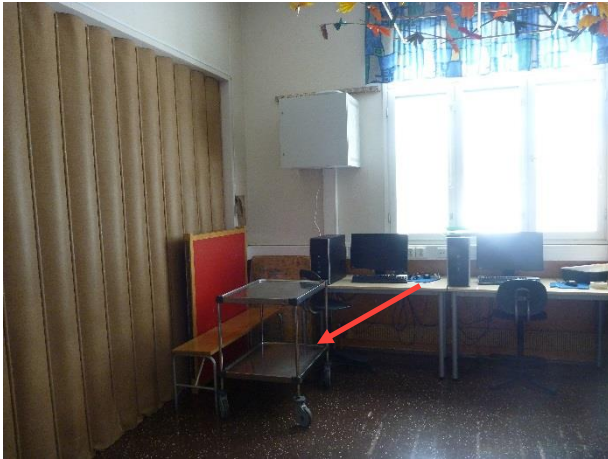
**Kuva 78.** Rakenneavaus RA12 tehtiin luokkatilan lattiaan ulkoseinän vierelle.

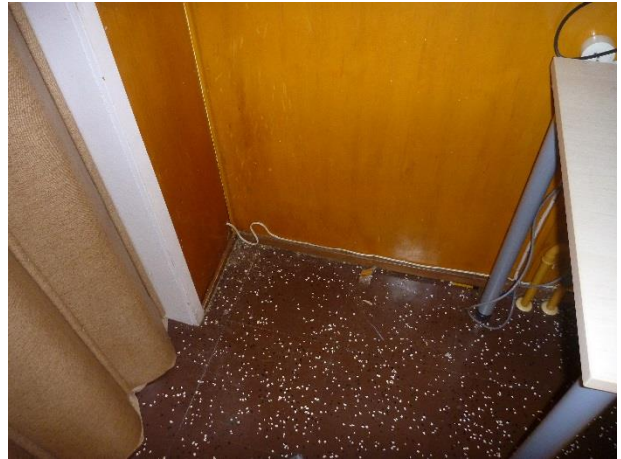
**Kuva 79.** RA12. Lattiapinnoitteena on muovimatto.

Alapohjarakenteen suhteellinen kosteus mitattiin täyttöhiekan pinnasta. Rakenneavauksessa RA12 suhteellinen kosteus oli RH 86,5 % ja lämpötila 15,9 °C sekä rakenneavauksessa RA13 RH 92,0 % ja lämpötila 16,8 °C. Rakenteelle tyypillisesti hiekan ja lämmöneristeen rajapinta on kostea, mutta havaintojen perusteella kosteus ei ole noussut betonirakenteeseen.

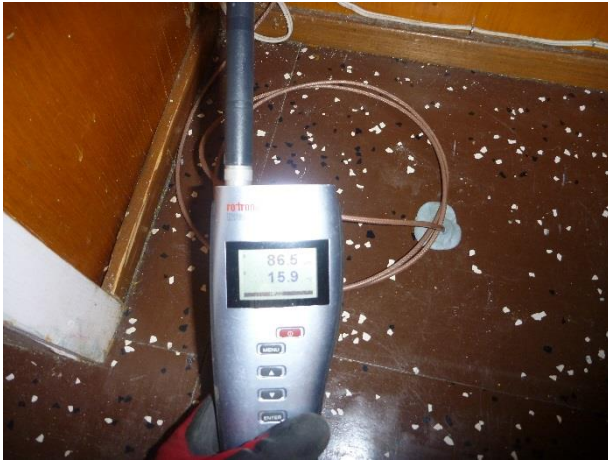
**Kuva 80.** Suhteellinen kosteus mitattiin rakenneavauksesta täyttöhiekan yläpinnasta.

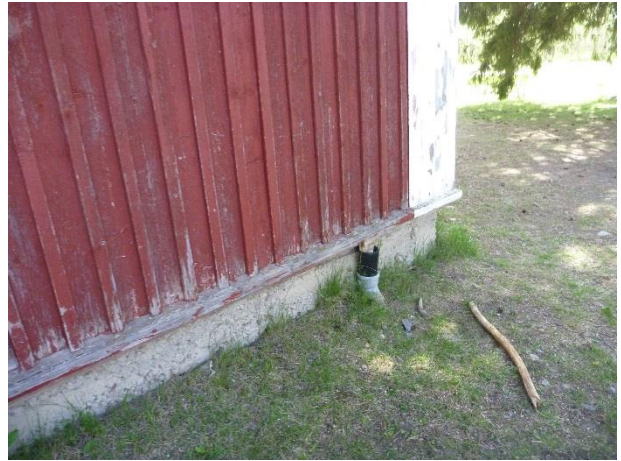
Rakennuksen vierellä maanpinta pääosin nurmipintainen sekä osin sorapintainen. Rakennuksen vierellä maanpinta on tasainen, mikä mahdollistaa sadevesien kertymistä perustuksien vielle. Rakennuksen perustuskorkeus on matala, mikä voi mahdollistaa rakennuksen julkisivuille ylimääräistä kosteusrasitusta. Maanpinnan yläpuolella näkyvän sokkeliosan korkeus vaihtelee 0–250 mm välillä.

**Kuva 81.** Tienpuoleisella sivulla maanpinnan yläpuolella näkyvää sokkelirakennetta on noin 250 mm.

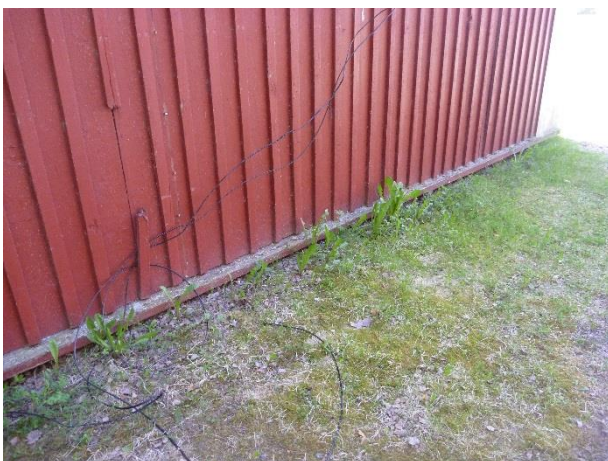
**Kuva 82.** Rakennuksen perustukset ovat täysin maanpinnan alapuolella piha puolella.

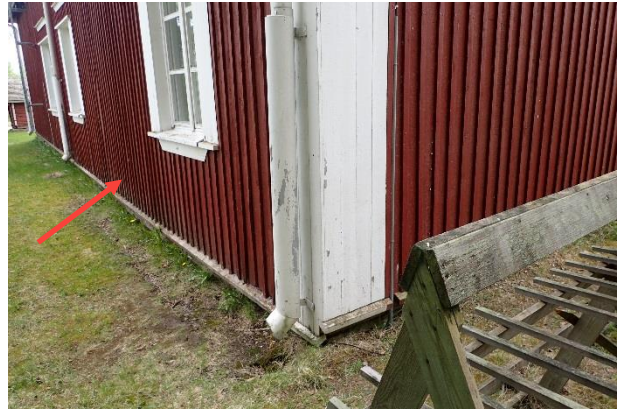
**Kuva 86.** Rakenneavaus RA 16 tehtiin ruokasalin kohdalle rakennuksen ulkopuolelle.

Rakennuksen perustuskorkeus on matala ja alimmat hirret ovat paikoin maanpinnan tasolla. Rakenneavauksen RA16 kohdalla havaittiin alimman hirsikerran kohdalla lahoa. Hirsirakenteen rakennekosteutta mitattiin rakenneavausten kohdilta Testo Hygrotest 6500 piikkimittarilla. Mittaustulokset esitetään painoprosentteina (p%). Kosteuspitoisuudet alimmassa hirsikerroksessa olivat noin 16 p%, mikä voi aiheuttaa pitkällä aikavälillä lahovaurioita. Ylempänä rakenteessa rakennekosteudet olivat 10–11p% välillä. Kohonneita kosteuskokemia ylempänä rakenteessa ei havaittu. Hirsirungon sisäpinnalla kosteuspitoisuus oli 9 p%, mikä on kuivan puun tasolla.

- Ulkoseinän lisälämmöneristys ulkopuolelta ja julkisivun uusiminen sekä alimman hirsikerroksen uusiminen vaurioituneilta alueilta. Lisäeristyksen tarvetta ja kannattavuutta voidaan tarkentaa hankesuunnittelu vaiheessa.
- Ikkunapuitteiden korjaus ja huoltomaalaus sekä tiivistyskorjaukset
- Ulko-ovien huoltomaalaus

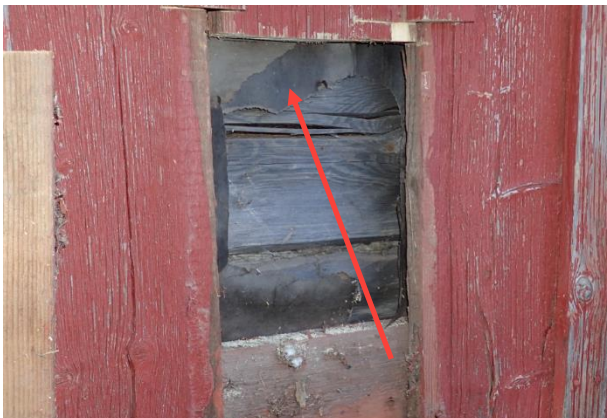
**Kuva 95.** RA17. Hirren ja puuverhouksen välissä on tuulensuojapaperi.

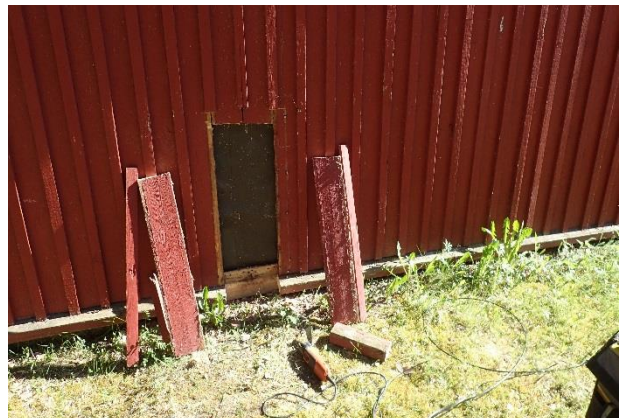
**Kuva 96.** Rakenneavaus RA18 tehtiin ruokalan kohdalla rakennuksen ulkopuolelle.

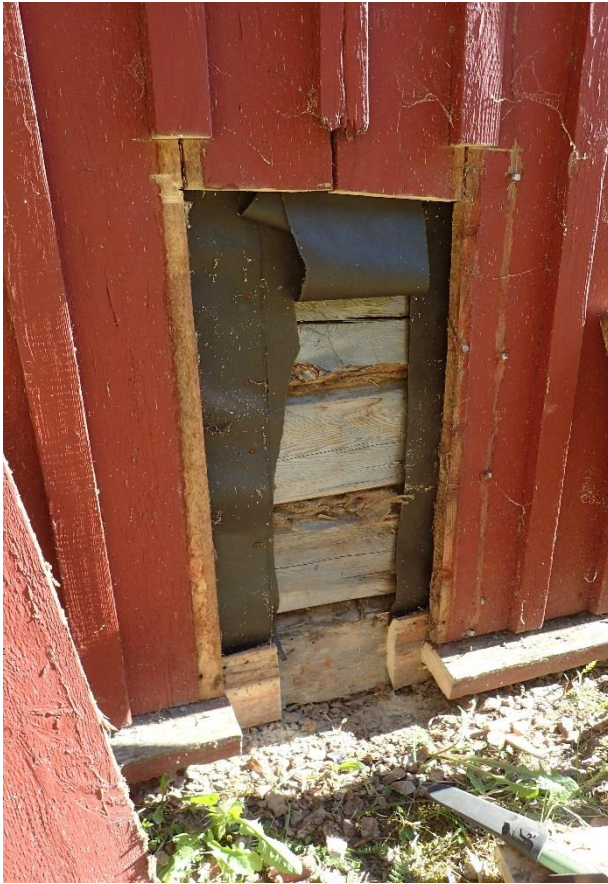
**Kuva 97.** RA18. Hirsirungon alaosa on maanpinnan tasalla.

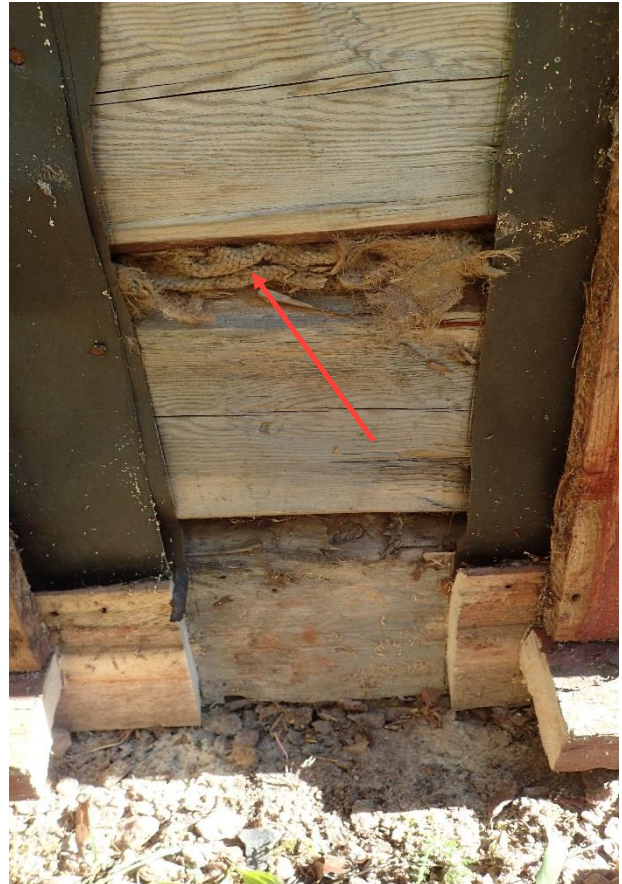
**Kuva 98.** Hirsirungon tiivistyksenä on mm. juuttikangas.

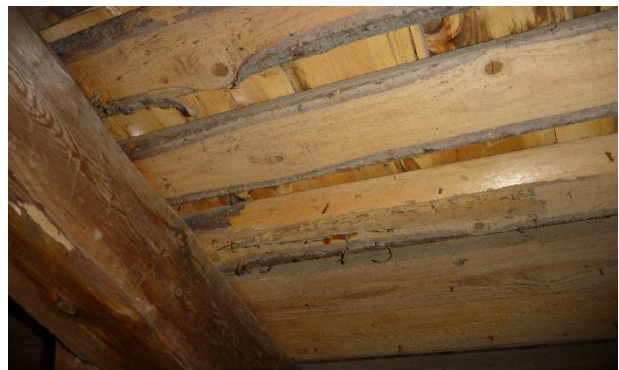
**Kuva 111.** Peltikaton alla on vanha pärekatto. Puurakenteissa havaittiin paikoin kosteusjälkiä. Merkittäviä vauriota ei havaittu.

Yläpohja- / ullakkotilan tuulettuvuus on aistinvaraisten havaintojen perusteella heikko. Vesikaton puurakenteissa havaittiin kosteuden aiheuttamia jälkiä. Kosteusjäljet olivat arviolta vanhoja. Vesikatto on harjamuotoinen ja katteena on poimupeltikate.

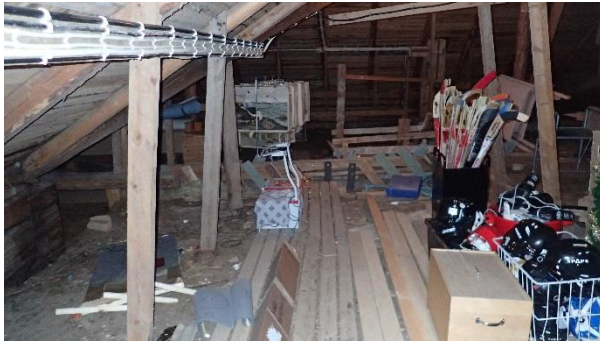
**Kuva 112.** Yläpohjatilassa on tavaraa, kuten urheiluvälineitä.

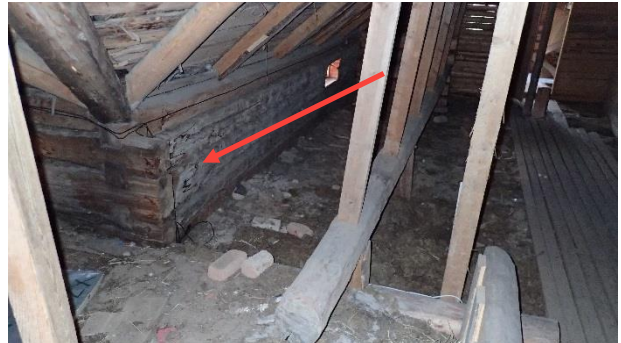
**Kuva 113.** Sisäjiirin kohdalla havaittiin kosteusjälkiä, jotka ovat todennäköisesti vanhoja.

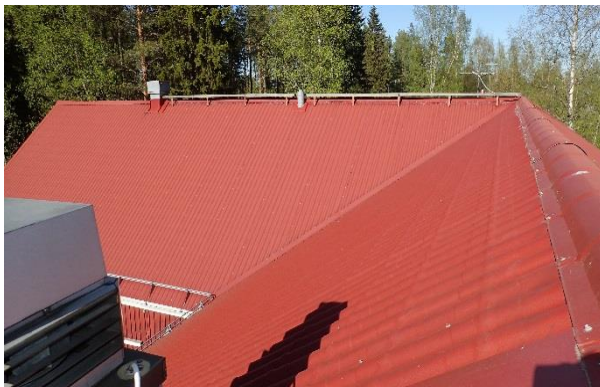
**Kuva 114.** Yleiskuva peltikatosta.

Vesikatteen pinnoite on hyvässä kunnossa. Vesikatteen alla ei ole havaintojen mukaan varsinaista aluskatetta, mikä voi aiheuttaa veden kondensoituessa kosteusvaurioita yläpohjaan. Mahdollinen kondenssivesi imeytyy vanhaan pärekatteeseen, joka on riskialttiina kosteusvaurioille yläpohjan puutteellisen tuulettumisen vuoksi.
