Tutkimusraportti

# Vattukylän koulu, rakennetekninen kuntotutkimus

Projekti 308911

10.8.2017

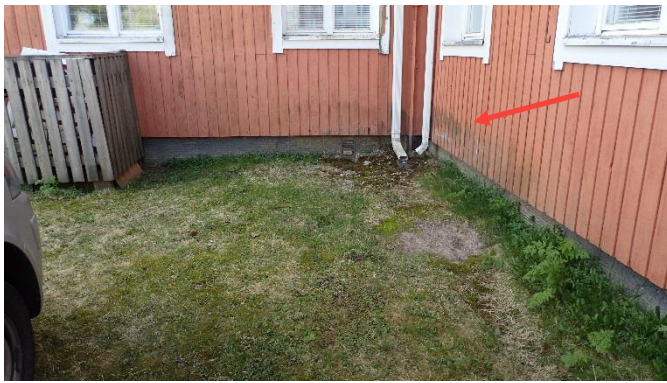
**Kuva 1.** Maanpinta on tasainen. Kattosadevedet on johdettu sadevesikaivoon. Julkisivun pinta on kosteusvaurioitunut nurkan kohdalla.

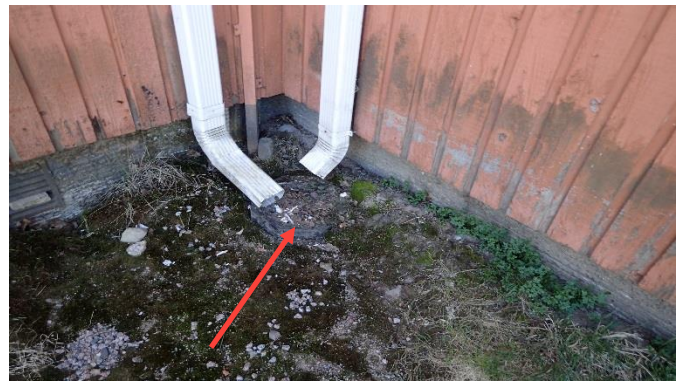
**Kuva 2.** Osin kattosadevedet on johdettu sadevesikaivoihin. Kaivo on roskainen.

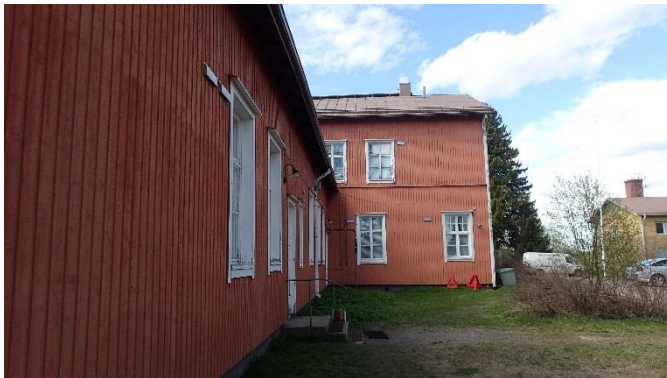
**Kuva 3.** Maanpinta on tasainen rakennuksen vierellä ja paikoin kallistus on rakennusta kohti.

Rakennuksen vierellä maanpinta on sora- ja nurmipintainen. Rakennuksen vierellä maanpinta on tasainen ja paikoin rakennusta kohti. Tasainen maanpinta voi aiheuttaa pintavesien kertymistä rakennuksen vierelle ja ylimääräistä kosteusrasitusta alapohja- ja seinärakenteille.

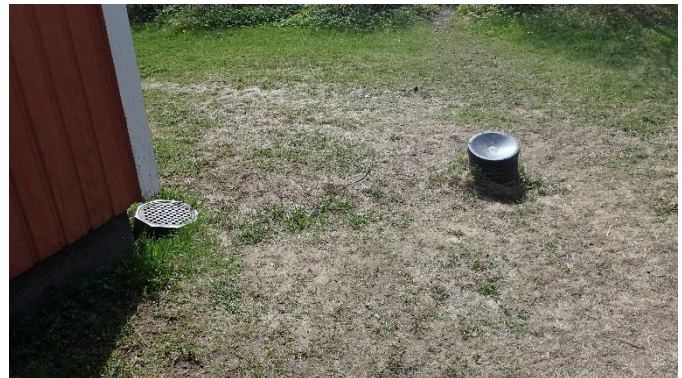
**Kuva 4.** Rakennuksen vierelle on asennettu salaojitukset. Tarkastuskaivo on kohonnut maasta ja putket ovat virheellisessä korkeudessa. Salaojitus ei arviolta ole toimiva.

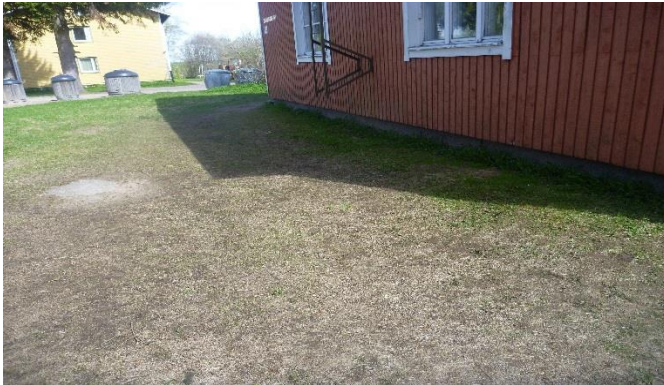
Kuva 5. Maanpinta on tasainen rakennuksen vierellä.

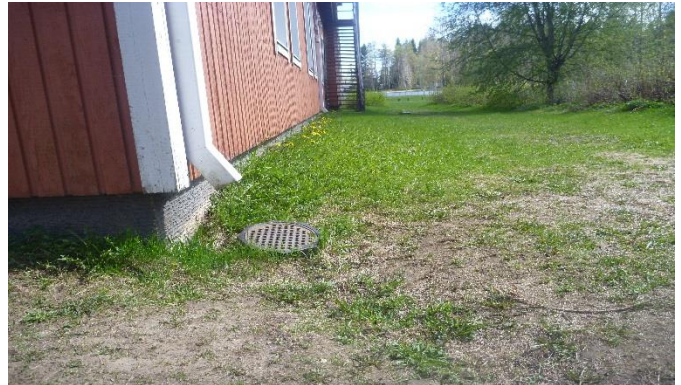
Kuva 6. Maanpinta on tasainen rakennuksen vierellä.

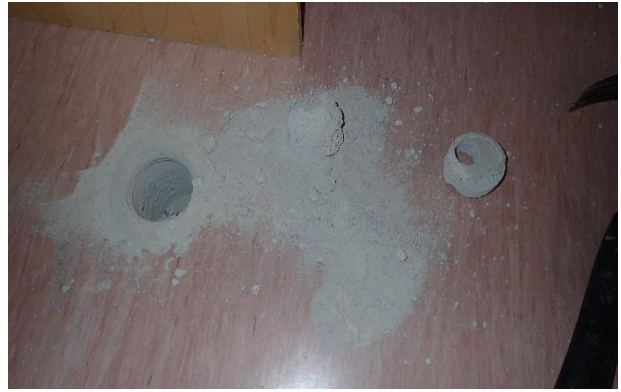
**Kuva 12.** RA9. Rakennavauksen kohdalla alapohjan pintalaatta oli haurasta.

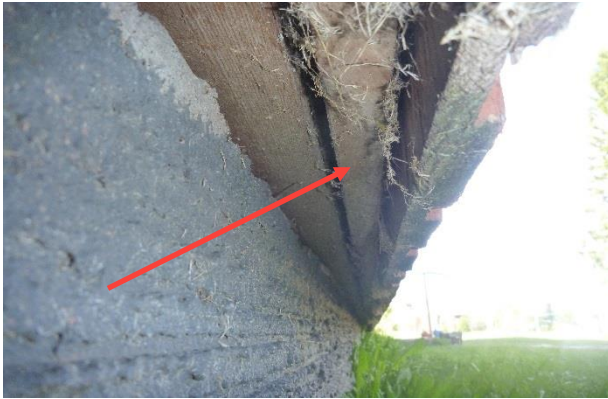
**Kuva 23.** Ulkoverhouksen takana ei ole tuuletusväliä.

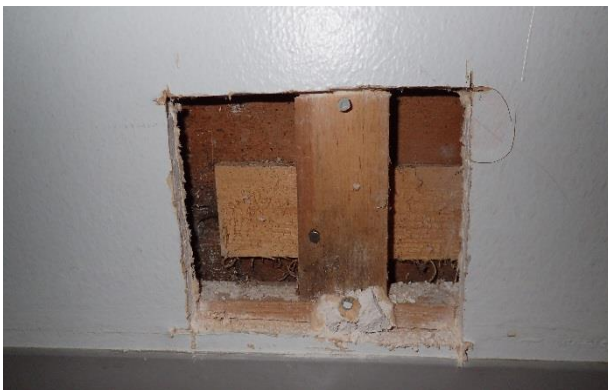
**Kuva 27.** RA4. Rakenneavauksen kohdalla ei havaittu lisälämmöneristystä.

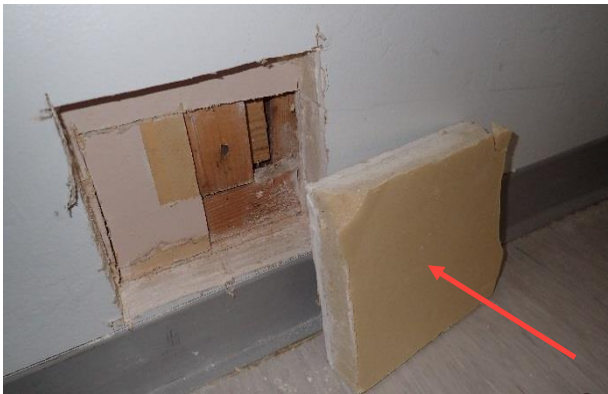
**Kuva 31.** RA6. Hirsiseinä on lisälämmöneristetty polyuretaani eristeellä, jonka pintaan on tehdasvalmisteisesti liimattu kipsilevy. Polyuretaani estää kosteuden siirtymisen seinärakenteen läpi.

Rakenneavauksen RA6 kohdalle kipsilevyn päälle on asennettu tehdasvalmisteinen polyuretaanieriste, jonka pinnalle on liimattu kipsilevy. Polyuretaanieriste on vesihöyrytiivis materiaali, joka estää kosteuden siirtymisen ulkoseinärakenteen läpi. Hirsirakenteen kosteustekninen toiminta perustuu puun hydroskooppiseen ominaisuuteen sitoa ja luovuttaa kosteutta ympäröivästä ilmasta. Polyuretaanieriste estää kosteuden liikkeen ja voi aiheuttaa kosteuden tiivistymistä rakenteen sisään. Rakenneavauksen kohdalla ei havaittu merkkejä vaurioista.

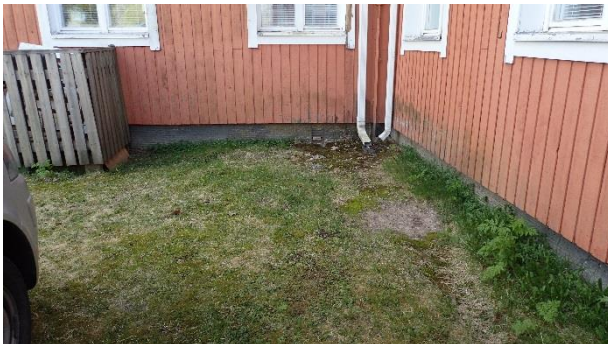
**Kuva 35.** Julkisivupanelointi on kosteusvaurioitunut nurkan vierellä.

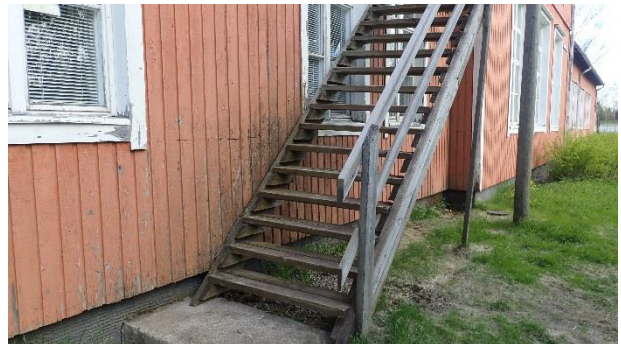
**Kuva 36.** Julkisivupanelointi on kosteusvaurioitunut portaiden takana. Portaat toimivat hätäuloskäyntinä teknisentyötilasta. Portaat ovat huonokuntoiset.

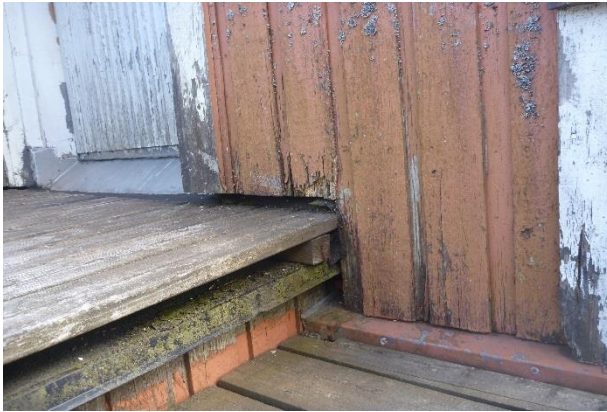
**Kuva 37.** Julkisivu on huonokuntoinen teknisentyötilan hätäpoistumisoven vierellä. Myös ovi on huonokuntoinen.

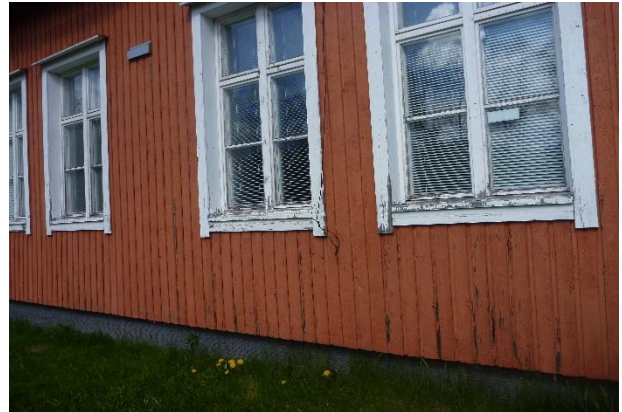
**Kuva 38.** Julkisivun maalipinta hilseilee kauttaaltaan ja on paikoin lahonnut.

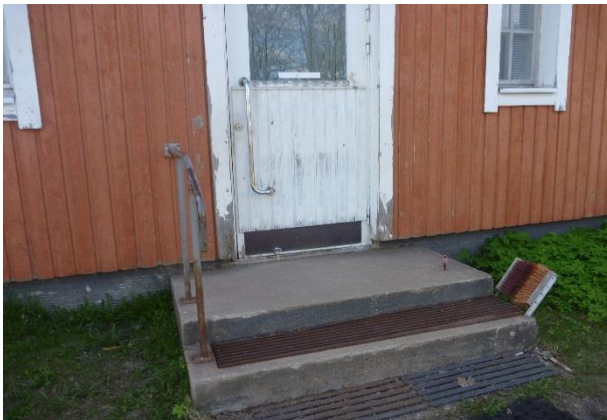
**Kuva 39.** Rakennuksen ulko-ovet ovat huonokuntoiset.

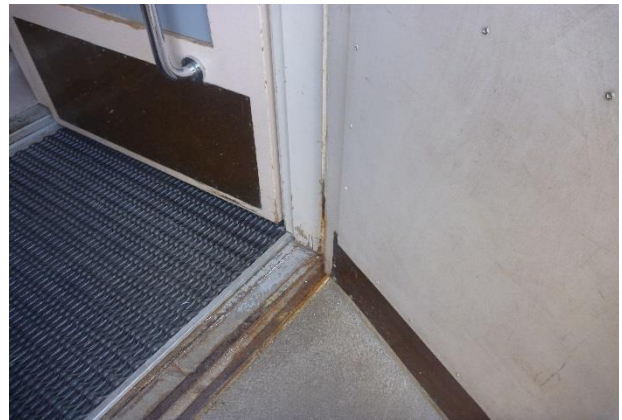
**Kuva 40.** Rakennuksen ulko-ovissa havaittiin tiivistys puutteita.

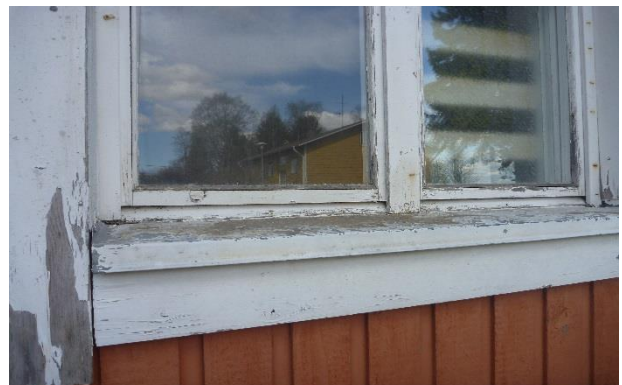
**Kuva 42.** Ikkunoiden puurakenteissa havaittiin halkeilua ja maalipinta hilseilee kauttaaltaan.

Rakennuksen ikkunat ovat pääosin kolmilasiset ja kolmipuitteiset. Ikkunoiden puurakenteet halkeilee paikoin sekä maalipinta hilseilee kauttaaltaan. Ikkunoiden tiiveydessä havaittiin puutteita. Rakennuksen ulko-ovet ovat puurakenteiset. Ulko-ovissa havaittiin yleisesti maalipinnan hilseilyä ja paikoin lahovaurioita. Ulko-ovet ovat yleisesti huonokuntoiset.

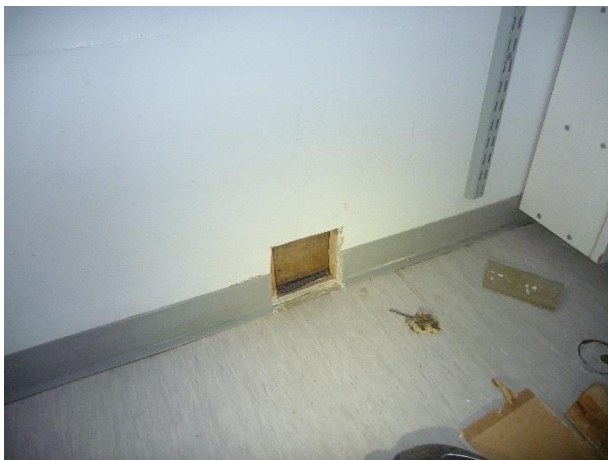
**Kuva 43.** Rakenneavaus RA11. Rakenneavaus kantavaan väliseinään tehtiin lattian rajaan. Avauksessa havaittiin tunkkaista hajua.

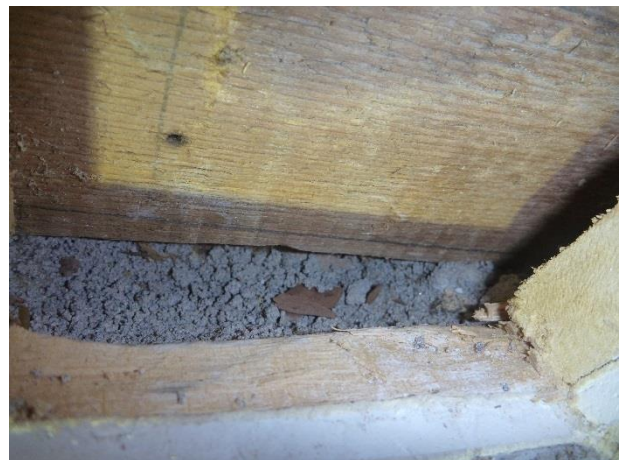
**Kuva 44.** RA11. Lattiarakenteen betoni ulottuu hirsiseinää vasten.

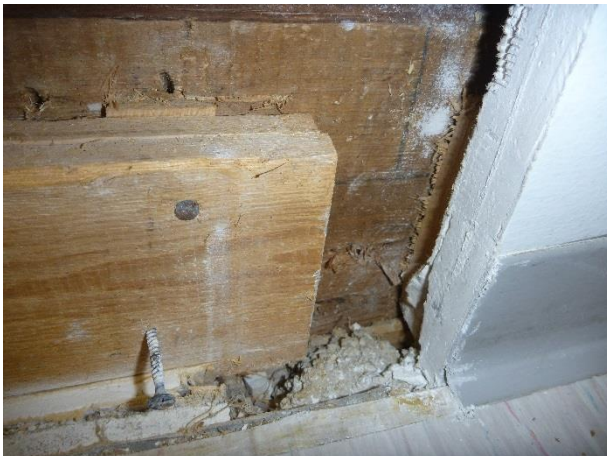
**Kuva 47.** RA12. Rakenneavauksen kohdalla kaksinkertainen kipsilevy. Lattiarakenteen betoni on valettu kipsilevyä vasten.

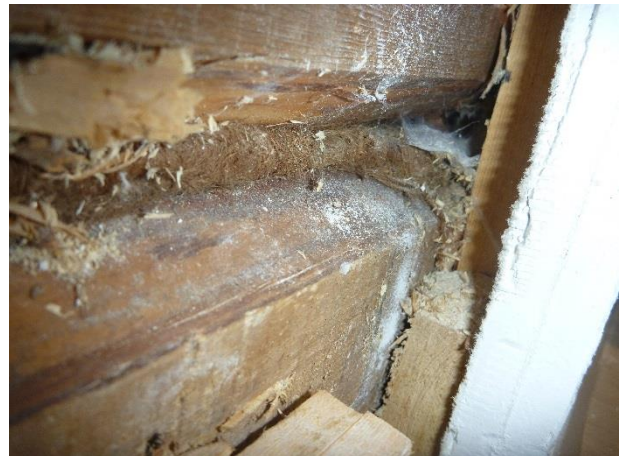
**Kuva 48.** RA12. Hirsirungon pinnalla havaittiin sienirihmasto.

Hirsirunko ulottuu alapohjarakenteen sisään ja lattian betonilaatta on valettu kipsilevyä vasten. Alimmat väliseinähirret ovat lähellä alapohjan täyttöhiekkaa. Hirsirunko on altis maasta nousevalle kosteudelle ja alttiina kosteusvaurioille. Hirsirunkon kosteuspitoisuutta mitattiin piikkikosteusmittarilla (Testo Hygrotest 6500). Mittaustulokset esitetään painoprosentteina (p%). Kosteuspitoisuus rakenneavauksen kohdalla hirsirungossa lattiarakenteen yläpinnan tasalla oli 12,9 p%, sekä alimman hirsikerran kohdalla väliseinän päädystä (RA7) mitattuna 9,6 p%. Mittauslukemat ovat kuivanpuun tasolla. Pitkällä aikavälillä rakenteen vaurioituminen on mahdollista jo 15p% kosteudessa, raja-arvona yleisesti pidetään 20p%. Rakenneavauksen kohdalla ei havaittu kohonneita kosteuspitoisuuksia.

Hirsirungon pinnalta otettiin materiaalinäyte mikrobiutkimusta varten. Mikronäytteessä havaittiin useita kosteusvaurioon indikoivia mikrobilajeja. Havainnot viittaavat jonkin asteiseen kosteuden liikkeeseen rakenteessa. Mikrobinäytteet käsitellään kohdassa 2.4.

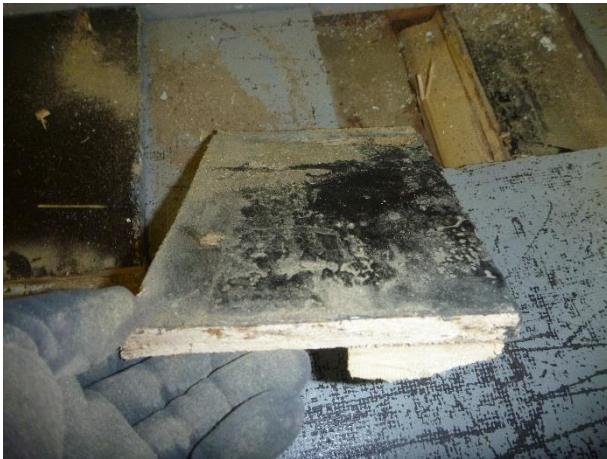
**Kuva 51.** RA13. Filmivanerin alla on lastulevy. Lastulevyn pinnalla on asbestia sisältävä bitumiliima.

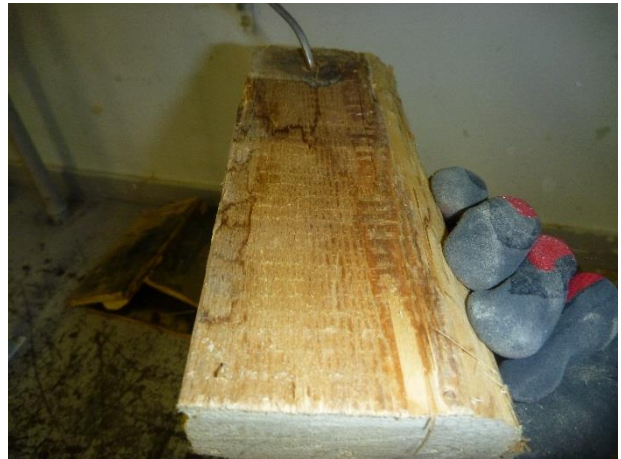
**Kuva 52.** RA13. Levyjen alla on alkuperäinen ponttilauta. Ponttilaudan alapinnalla havaittiin kosteuden aiheuttamia jälkiä.

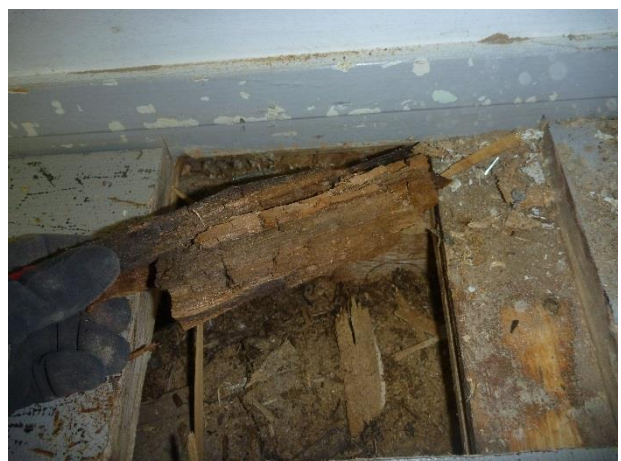
**Kuva 54.** RA13. Välipohjaeristeen seassa havaittiin lahonnutta puuta.

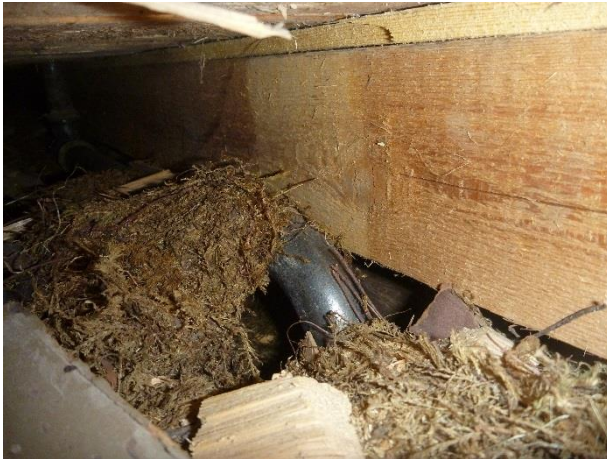
**Kuva 55. RA13.** Kuva välipohjarakenteen ilmatilasta. Lämmöneristeenä on sammalta ja sahanpurua.

Välipohjan kantavarunko on massiivihirsi rakenteinen, joka on kannatettu hirsirakenteisilta ulko- ja väliseiniltä. Äänieristeenä välipohjassa on sammalta ja sahanpurua. Eriste on herkkä kosteuden aiheuttamille vaurioille. Eristeestä otettiin materiaalinäyte mikrobianalyysiä varten. Materiaalinäyte otettiin ulkoseinää vasten olevasta eristeestä. Mikrobitutkimuksessa havaittiin useita kosteusvaurioon indikoivia mikrobilajeja, mikä viittaa materiaalin kosteusvaurioitumiseen. Mikrobitutkimuksen tulokset esitetään kohdassa 2.4.

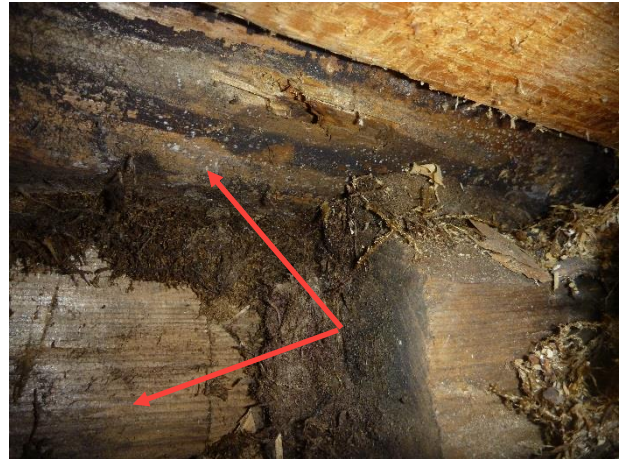
**Kuva 56. RA13.** Kuva ulkoseinän hirsirungosta välipohjan sisällä. Hirsirungon pinnalla havaittiin kosteuden aiheuttamia jälkiä.

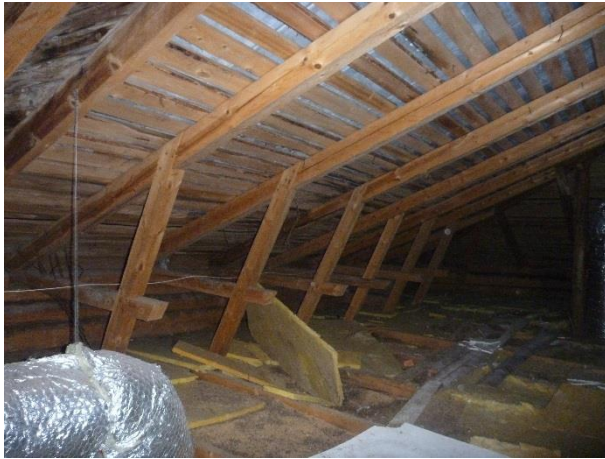
**Kuva 57.** Yleiskuva yläpohjatilasta. Vesikatteen alla ei ole aluskatetta

Vesikatteen pinnoite hilseilee yleisesti ja katteen pinta on yleisesti ruosteessa. Vesikatteen alla ei ole aluskatetta, mikä voi aiheuttaa veden kondensoituessa kosteusvaurioita yläpohjaan. Rakennuksen räystäskourujen ja syöksyputkien maalipinnoite hilseilee kauttaaltaan.

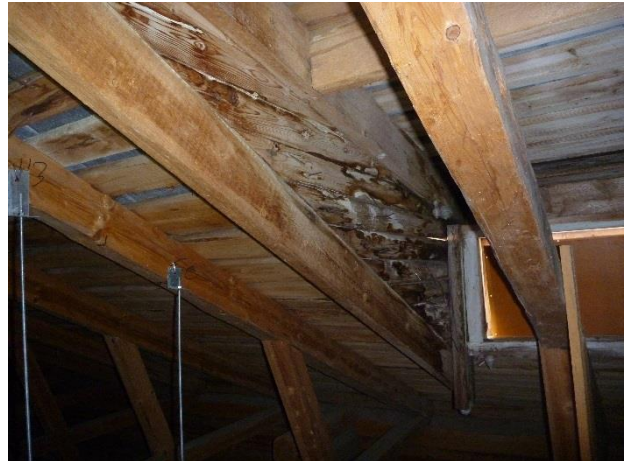
**Kuva 60.** Vesikattorakenteissa havaittiin useita kosteusjälkiä ja vuotoaikoja.

Vesikattona on harjatuotoinen konesaumattu peltikatto. Vesikatto rakenteissa havaittiin yleisesti kosteuden aiheuttamia jälkiä ja vuotokohtia. Pahimmat kosteusvauriot sijoittuvat kattoikkunoiden juurille. Yläpohjatilassa havaittiin vesiastioita pahimpien vuotokohtien alla. Astioissa oli vettä tutkimushetkellä.

Yläpohja on puurakenteinen ja lämmöneristeenä on sahanpuru, sammal sekä mineraalivilla. Yläpohjatilán tuulettuvuus on havaintojen perusteella heikko. Vesikaton puurakenteissa havaittiin kosteuden aiheuttamia jälkiä. Vesikateena on konesaumattu peltikate ilman aluskatetta. Aluskatteen puuttuminen voi aiheuttaa kosteusrasitusta yläpohjaan veden kondensoituessa pellin alapinnalle ja pellin epätiiveyskohdista. Vesikatteen läpivienneissä ja katteen pinnalla havaittiin epätiiveys kohtia sekä yleisesti ruostetta. Suositeltavaa on uusia vesikatto kokonaisuudessaan.

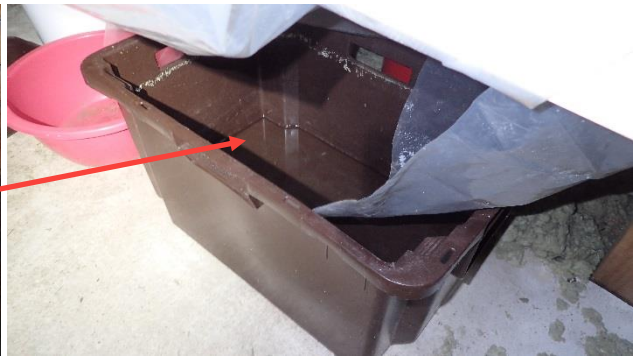
**Kuva 64.** Muovi astioissa oli vettä. Tutkimushetkellä ei ollut sadetta.

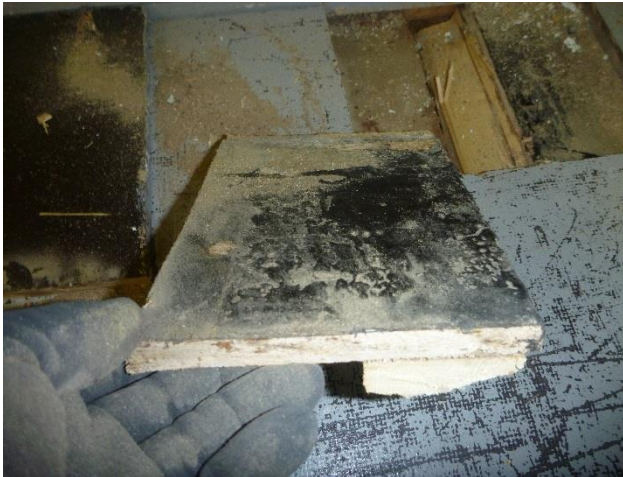
**Asbestia havaittiin lastulevyn pinnoitteessa (WVK1).** Pinnoite sisältää asbestia antofylliitti.

**Kuva 67.** Lastulevyn pinnoite, mustaliima sisältää asbestia antofylliitti.

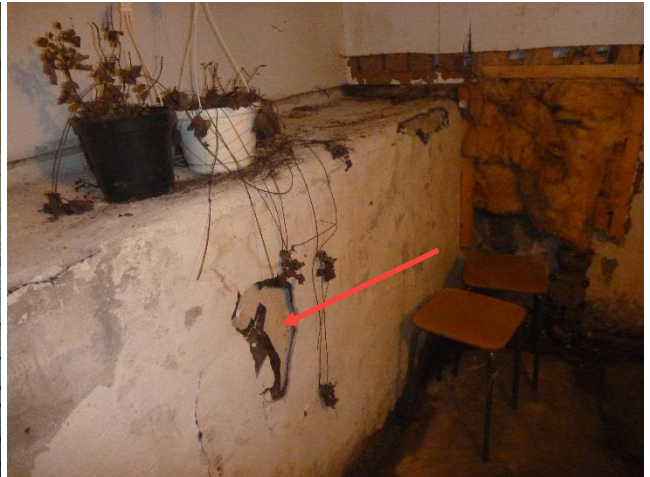
**Asbestia havaittiin kellarinseinän bitumikermi eristeessä.** Bitumikermi sisältää asbestia antofylliitti.

**Kuva 68.** Kellarinseinän bitumieriste sisältää asbestia antofylliitti.

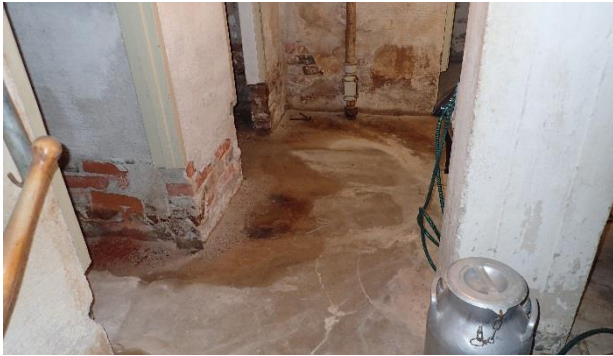
Kellaritila tarkastettiin tutkimuksen yhteydessä silmääräisesti sekä mitattiin kellaritilan ilmaolosuhteet. Kellaritilassa havaittiin maakellarin tunkkainen haju. Kellaritilan lattia oli tutkimus hetkellä silminhavaittavan märkä. Ilman suhteellinen kosteus kellaritilassa oli RH 76,3 % ja lämpötila 10,9 °C.

**Kuva 69.** Kellaritilan lattia oli märkä.

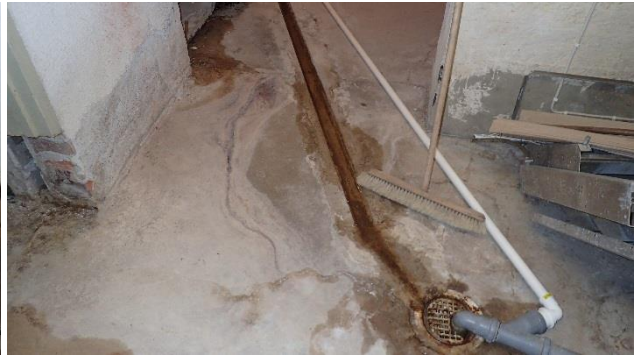
**Kuva 70.** Kellaritilan lattia oli märkä.

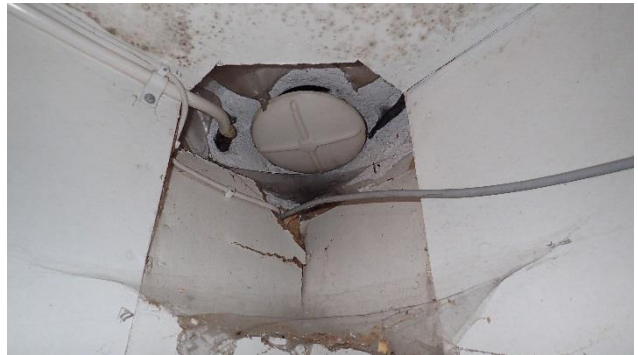
Kellaritila on poistettu kylmiökäytöstä ja sen sisäpuolisia seinärakenteita on osin purettu. Kellaritilasta on alkuperäisiä ilmanvaihdon hormirakenteita jotka eivät ole havaintojen mukaan tiiviitä. Mikäli käytössä olevien tilojen puolella on alipainetta kellaritilaan nähden on mahdollista, että kellaritilasta siiryy epäpuhdasta ilmaa käytössä oleviin tiloihin.

**Kuva 72.** Kellaritilasta on hormirakenteita joiden kautta voi kulkeutua epäpuhdasta ilmaa käytössä oleviin tiloihin mikäli rakenteet ovat yhteydessä toisiinsa.

Suosittelavaa on purkaa kellaritilasta kaikki tarpeeton orgaaninen materiaali kuten puuaines ja alipaineistaa kellaritila omalla ilmanvaihdolla suoraan ulkoilmaan siten, että epäpuhtaudet eivät kulkeudu käytössä oleviin tiloihin, sekä tiivistää kaikki mahdolliset vuotoreitit muihin tiloihin.

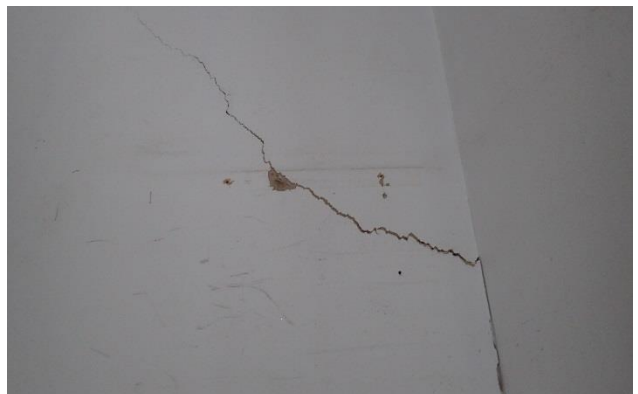
Huonetilojen sisäkatossa havaittiin mineraalivillasta valmistettuja akustiikkalevyjä. Levyjä on havaintojen mukaan paikoin uusittu ja korjattu. Levyissä havaittiin pintavaurioita. Vaurioiden kohdista voi irrota villakuituja huoneilmaan.

**Kuva 74.** Akustiikkalevyissä havaittiin vaurioita joista voi irrota villakuituja huoneilmaan.
