KYLPLYLÄSAAREN UIMARANTA – UIMAVESIPROFILI

HAAPAVEDEN KAUPUNKI

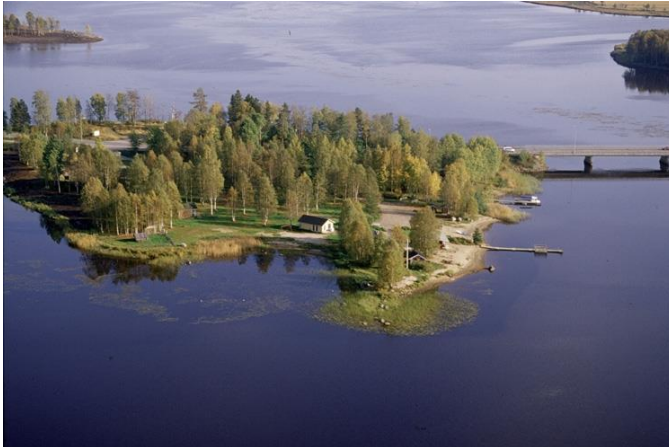
Kuva 2. Kylpyläsaaren hiekkaranta.

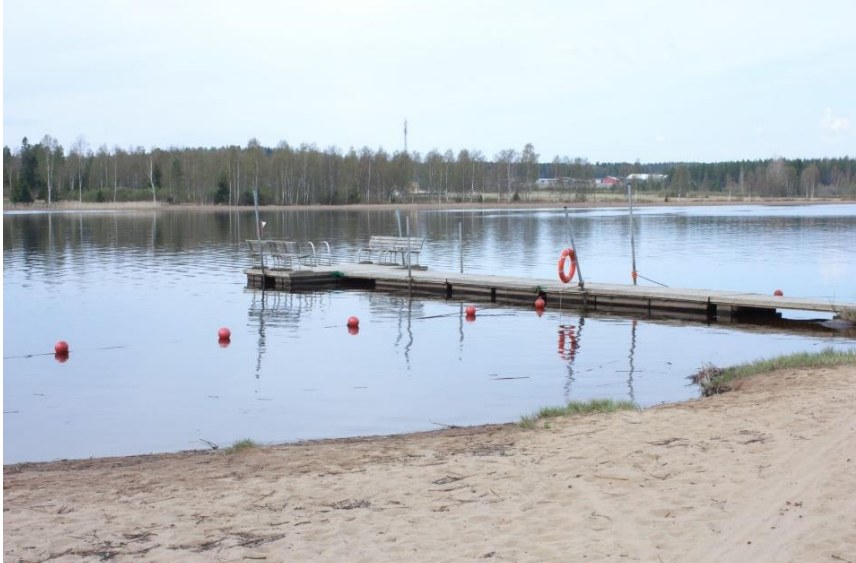
<p>Ranta-alue, lapsille rajattu uintialue ja laituri.</p>

3.1 Vesityyppi	Järvi.
3.2 Rantatyyppi	Hiekkaranta.
3.3 Rantavyöhykkeen ja lähiympäristön kuvaus	Varsinainen uimaranta on noin 50 metrin pituinen kaistale hiekkarantaa. Uimarannalla on laituri, jonka päätyosassa on kaksi penkkiä. Samassa järvisaarekkeessa uimarannan kanssa sijaitsee myös Kylpyläsaaren leirintäalue ja rantsauna laitureineen. Rantavyöhykkeen läheisyydessä on lisäksi veneranta laitureineen ja pallokenttä.

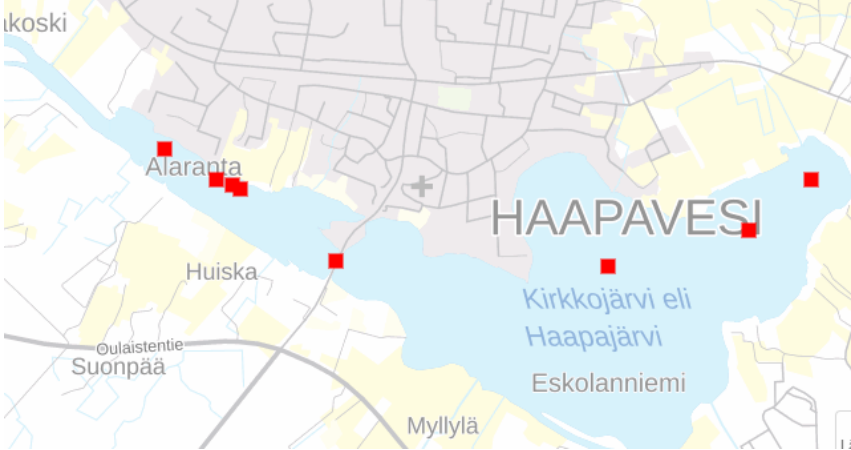
<p>Haapajärven ekologinen tila on tyydyttävä. Biologisten ja hydrologis-morfologisten muuttujien mukaan Haapajärven tila on hyvä, mutta fysikaaliskemiallisten muuttujien osalta tyydyttävä. Tilaluokitus on tehty pääosin kasviplanktonista ja syvänpohjajaeläimistä. Kasviplanktonin osalta Haapajärven ekologinen tilaluokka on tyydyttävä. Haapajärvellä kasviplanktonin määrää on seurattu vuodesta 1984 saakka määrittämällä veden a-klorofyllin pitoisuus pinnan läheisessä, tuottavassa vesikerroksessa (0–2 m). Koko seurantahistorian aikana järven kasviplanktonin määrä on ollut suurta ja a-klorofyllipitoisuus sekä kasviplanktonin kokonaisbiomassan osalta järven tila on pääosin kuvastanut tyydyttävää tilaluokkaa. Myös järven rehevyyttä kuvaava kasviplanktonin trofiaindeksi (TPI-indeksi) kuvastaa tyydyttävää-välttävää tilaa. Haitallisten sinilevien osuus (%) järven kasviplanktoniyhteisöstä on kuitenkin ollut erinomaisella tasolla vuodesta 2007 asti.</p>

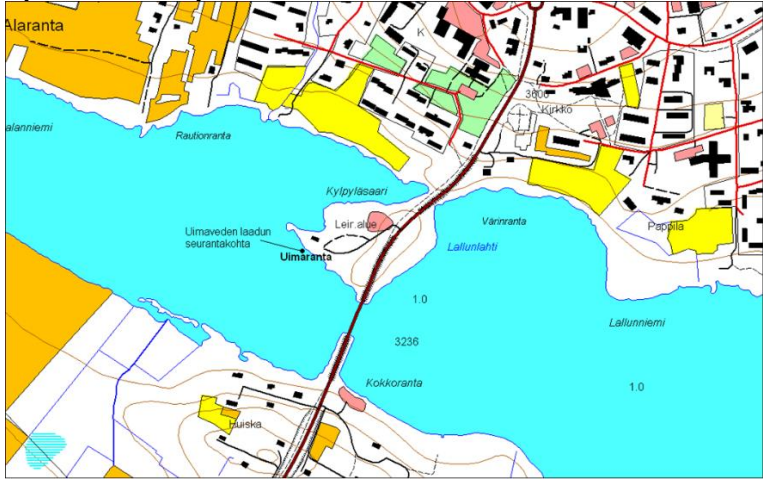
<p>5.1 Uimaveden laadun seurantakohtan sijainti</p>	<p>Uimavesinäyte otetaan uimarannan laiturilta kohdasta, jossa veden syvyys on n. 1,7 m, näytteenottosyvyys on noin 30 cm. Seurantakohtan koordinaatit: (7112787:420144). Uimaveden laadun seurantakohtan sijainti on esitetty seuraavassa kuvassa.</p>
