HAAPAJÄRVEN EKOLOGISEN TILAN TUTKIMISEN LISÄSELVITYKSET

HAAPAVEDEN KAUPUNKI

ENV2243

5.11.2021

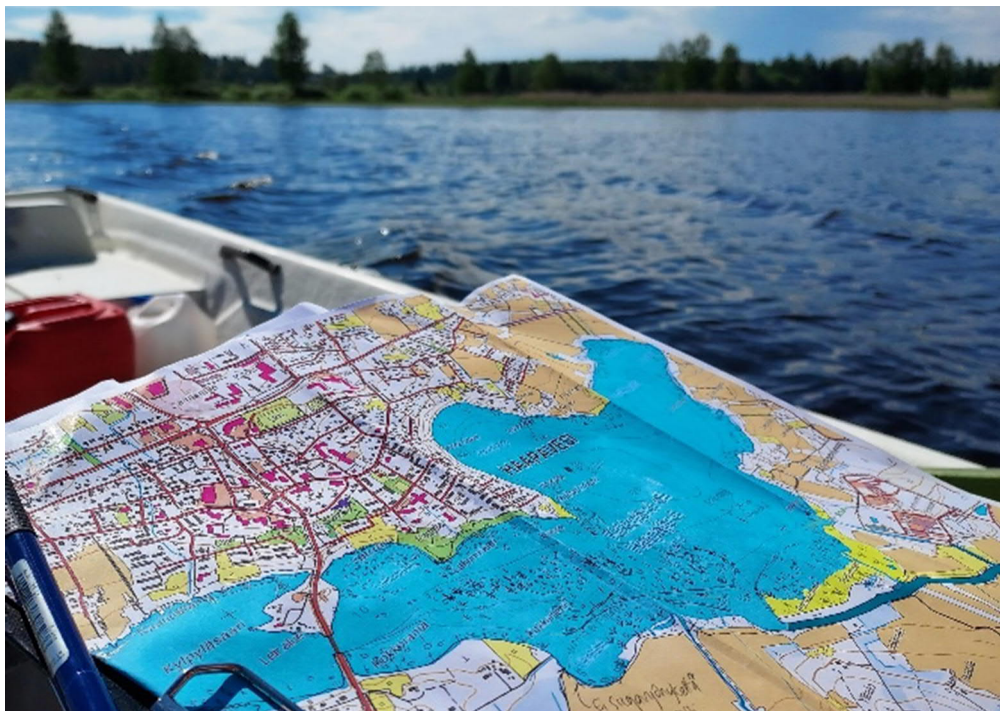
Kuva 2. Kasvillisuuskartoitus tehtiin veneestä käsin havainnoimalla ja merkitsemällä havaitut lajit sekä elomuotovyöhykkeet karttaan.

Kasvillisuuskartoitus tehtiin veneestä käsin havainnoimalla. Havaittujen lajien ja elomuotovyöhykkeiden sijainnit merkittiin karttaan (kuva 2). Vesikasvillisuusvyöhykkeiden leveyttä arvioitiin GPS-paikannuksen avulla ja veden syvyys mitattiin aika-ajoin kartoituksen yhteydessä. Tietojen perusteella luotiin kartta vesikasvillisuuden esiintymisestä Haapajärvellä (kuva 3).

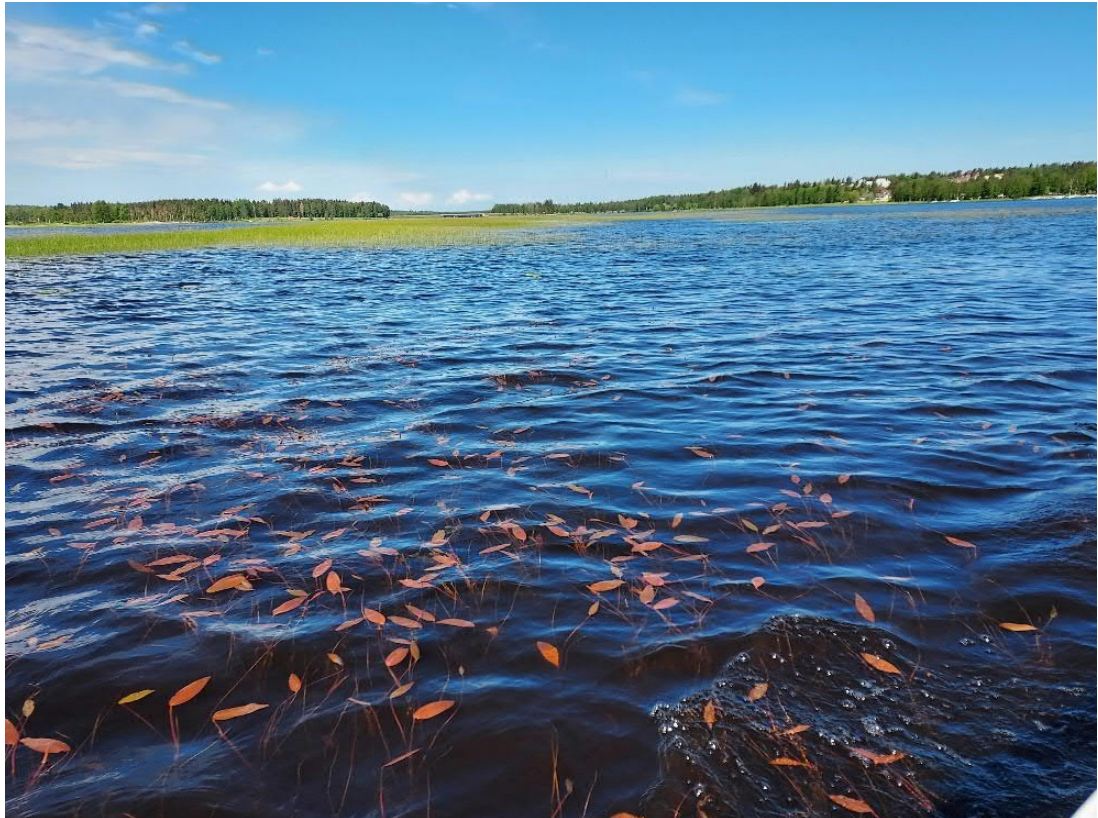
Kuva 4. Järven keskialueen matalilla alueilla vesikasvillisuus koostui järvikortteen laikuttaisista tiheistä kasvustoista sekä kelluslehtisistä lajeista kuten uistinvidasta ja ulpukasta. Kuva on otettu kesäkuun alussa kasvillisuuskartoituksen yhteydessä, jolloin kasvillisuus ei vielä ollut runsaimmillaan.

Vesikasvillisuus koostui järven keskialueilla lähinnä järvikortteesta, lumme- ja ulpukkasvustoista sekä uistinvidasta (kuva 4). Rannan tuntumassa, joen tulouoman ympäristössä, kasvillisuus muodostui laaja-alaisista isosorsimo- ja järviruokokasvustoista.

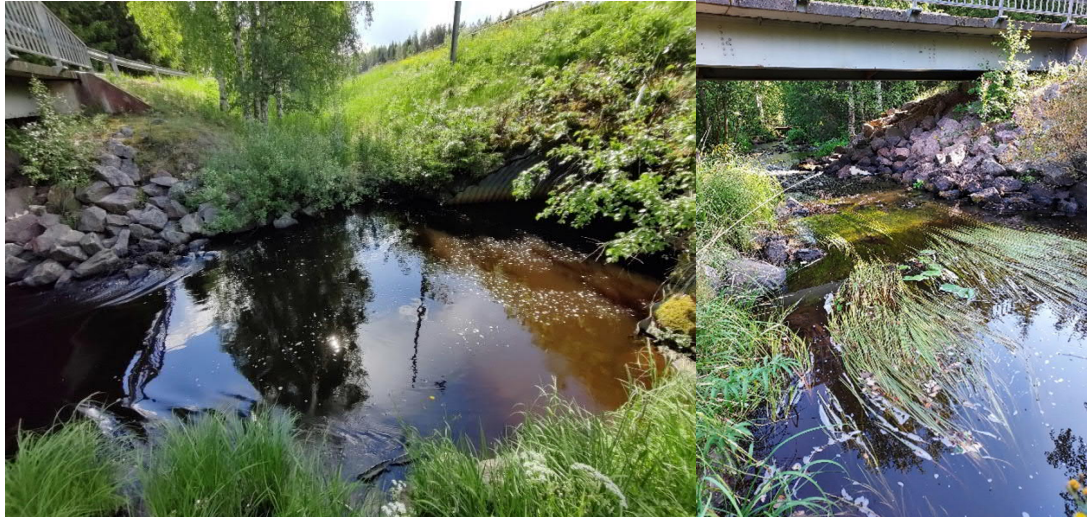
Kuva 7. Myllyojan näytepiste sijaitsi kahden sillan välissä, heti tierummun jälkeen. Vesikasvillisuus lisääntyi näytepisteellä kesän aikana. Vasen kuva on otettu 9.6.2021 ja oikea kuva 29.7.2021.

Myllyoja laskee Vatjusjärveltä Haapajärveen järven eteläpuolelle (kuva 6 ja 7). Uoman kautta laskee vesiä noin 56,97 km² kokoiselta alueelta (kuva 9). Myllyojan valuma-alueella Vatjusjärvien alueella on aikaisempina vuosina toteutettu runsaasti erilaisia kunnostus- ja hoitotoimenpiteitä.

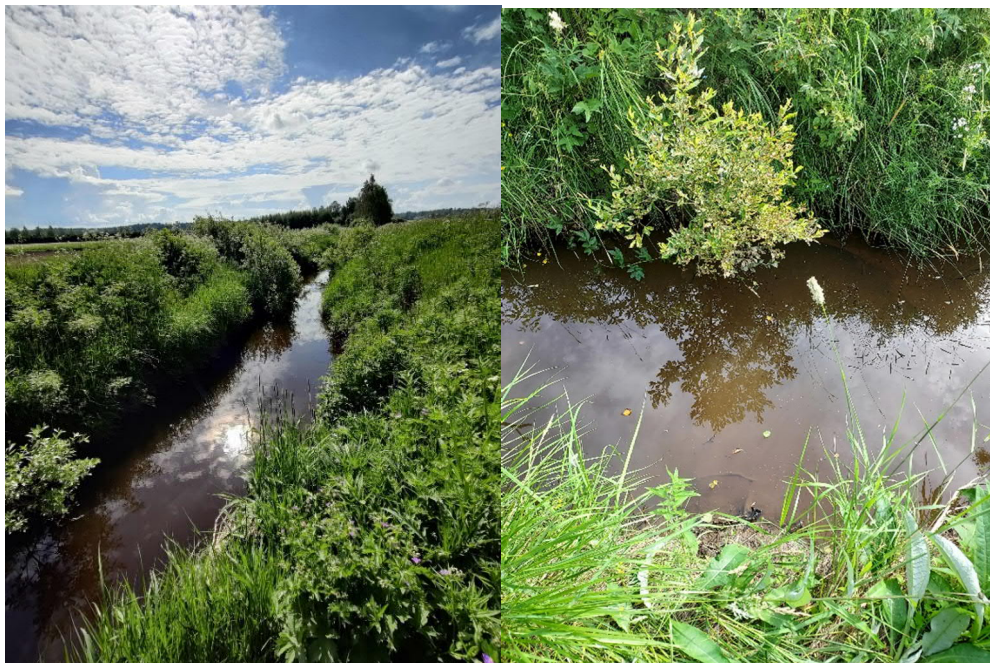
Kuva 8. Mustikkaoja kuvattuna alajuoksulle päin (vasen kuva). Uoman reunat olivat jyrkät ja niissä kasvoi rehevää kasvillisuutta. Virtaus Mustikkaojalla oli hidas.

Mustikkaoja saa alkunsa Sulkakylän pohjoispuolelta ja laskee laajojen peltoalueiden kautta Haapajärveen järven koilliskulmaan Mustikkalahteen (kuva 6 ja 8). Ojan kautta Haapajärveen laskee vesiä yhteensä noin 12,3 km² kokoiselta alueelta (kuva 9).

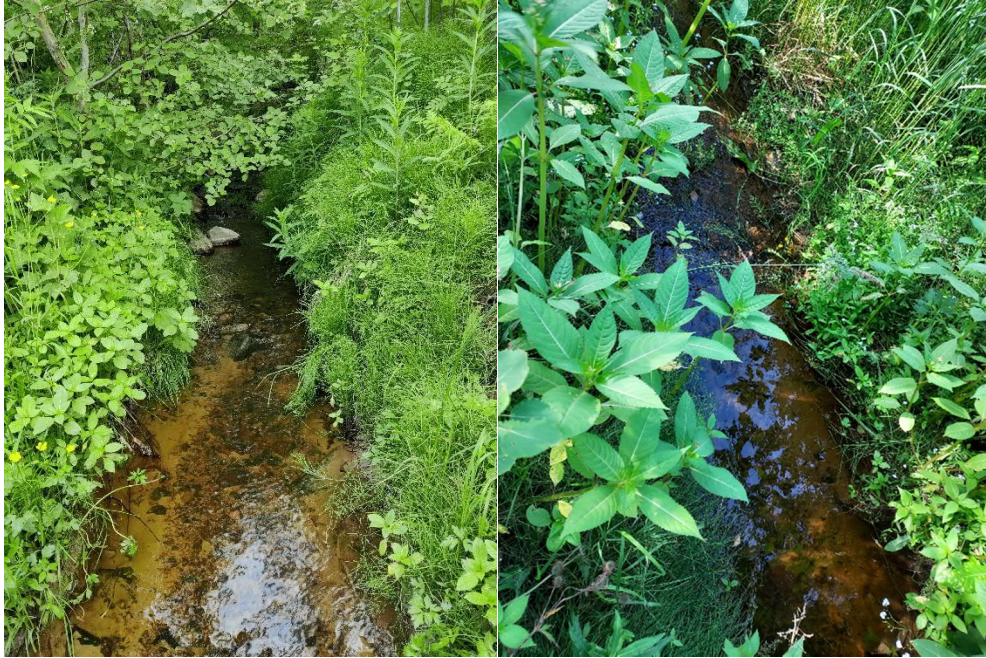
Kuva 10. Kukkerinpuro kesäkuussa (vasen kuva) ja heinäkuun alussa (oikea kuva). Kasvillisuus uoman reunoilla lisääntyi kesän aikana huomattavasti. Vieraslaji jättipalsamia havaittiin runsaasti heinäkuussa.

Kukkerinpuro kulkee noin 1,2 km verran Haapaveden taajaman läpi laskien Haapajärven Askonlahteen järven pohjoisrannalle (kuva 6 ja 10). Yhteensä puron kautta Haapajärveen kulkeutuu vesiä noin 0,9 km² kokoiselta alueelta (kuva 9). Kukkerinpuron uoman ympäristössä havaittiin esiintyvän runsaasti jättipalsamia (*Impatiens glandulifera*), joka on säädetty haitalliseksi vieraslajiksi (kuva 11).

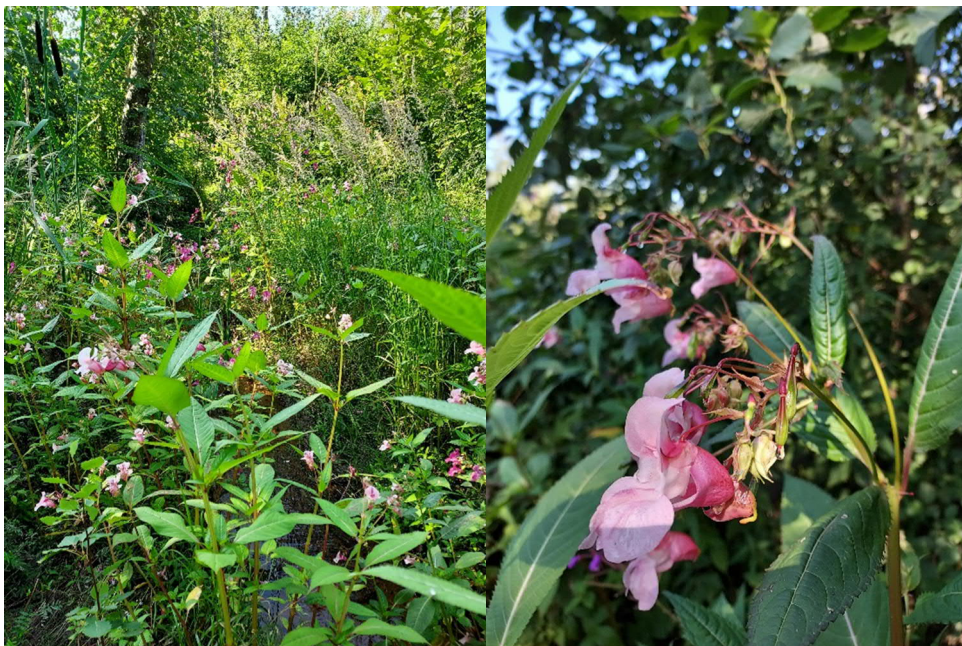
Kuva 11. Heinäkuun lopussa vieraslaji jättipalsami oli vallannut Kukkerinpuron uoman ympäristön. Laji oli helppo tunnistaa vaaleanpunaisen kukinnon ansiosta.

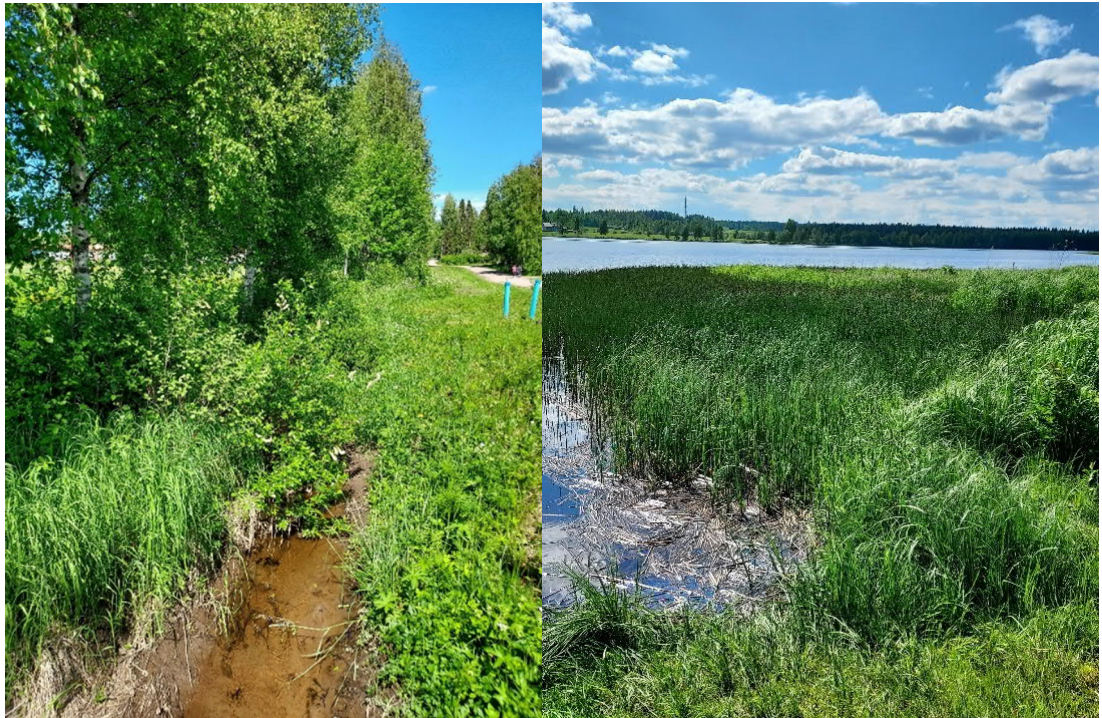
Kuva 12. Rautionrannanpuron ympärillä esiintyi rehevää kasvillisuutta (vasen kuva). Myös Rautionrannanpuron lasku-uoman kohdalla Haapajärvässä esiintyi runsasta vesikasvillisuutta (oikea kuva), joka sitoo tehokkaasti valuma-alueelta tulevaa ravinne- ja kiintoainekuormitusta.

Rautionrannanpuro laskee Haapajärven pohjoisrannalle Kylpyläsaaren luoteispuolelle (kuva 6). Puron valuma-alue (noin 1,3 km²) koostuu lähes pääosin Haapaveden taajaman pienasutusalueesta. Uoman suulla esiintyi runsaasti ranta- ja vesikasvillisuutta, joka sitoo tehokkaasti uoman mukana kulkeutuvia ravinteita ja kiintoainesta (kuva 12).

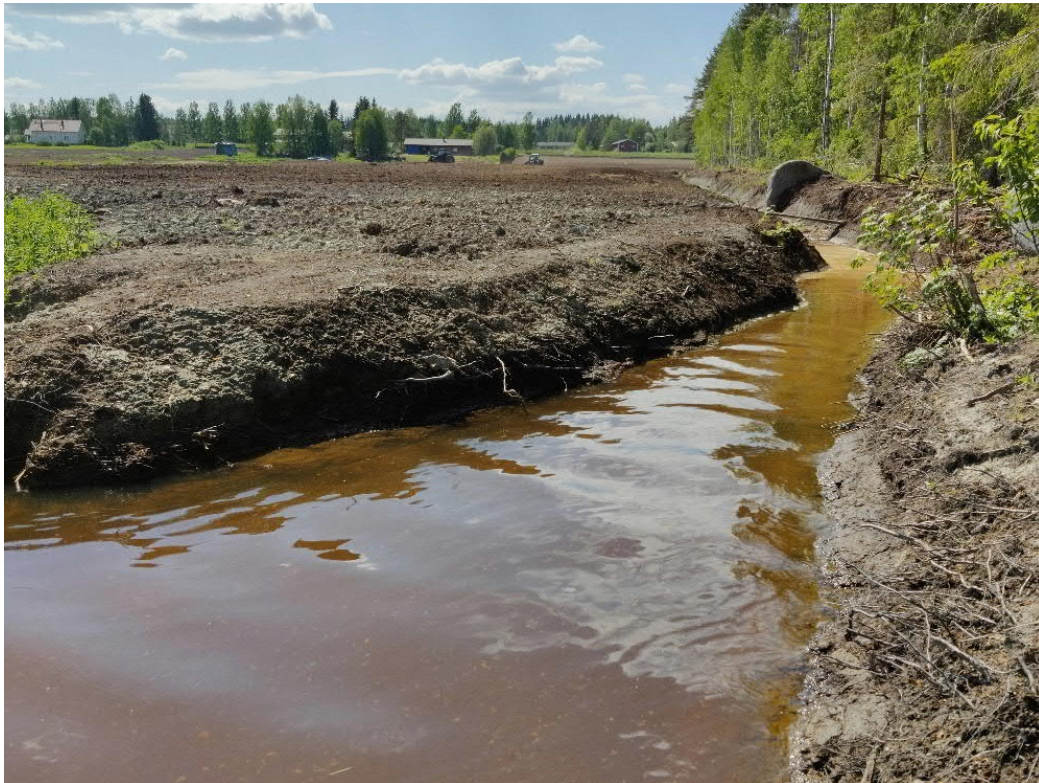
Kuva 13. Pellon muokkaustyöt olivat käynnissä kesäkuun alussa (8.6.2021) Pajulanojan kuppeessa. Pajulanojan uoma oli myös juuri kaivettu auki, sillä uoman reunoilla ei esiintynyt lainkaan kasvillisuutta.

Pajulanoja laskee Haapajärven etelärannalla sijaitsevaan Likolahteen (kuva 6). Ojan uoma oli juuri ennen kesäkuun näytteenottoa kaivettu auki ja viereisellä pellolla oli käynnissä maanmuokkaustyöt (kuva 13). Uoma kulkee vajaan 600 metrin matkalta pelton reunaan pitkin. Vesiä uomaan kertyy yhteensä noin 0,7 km² kokoiselta alueelta (kuva 9).

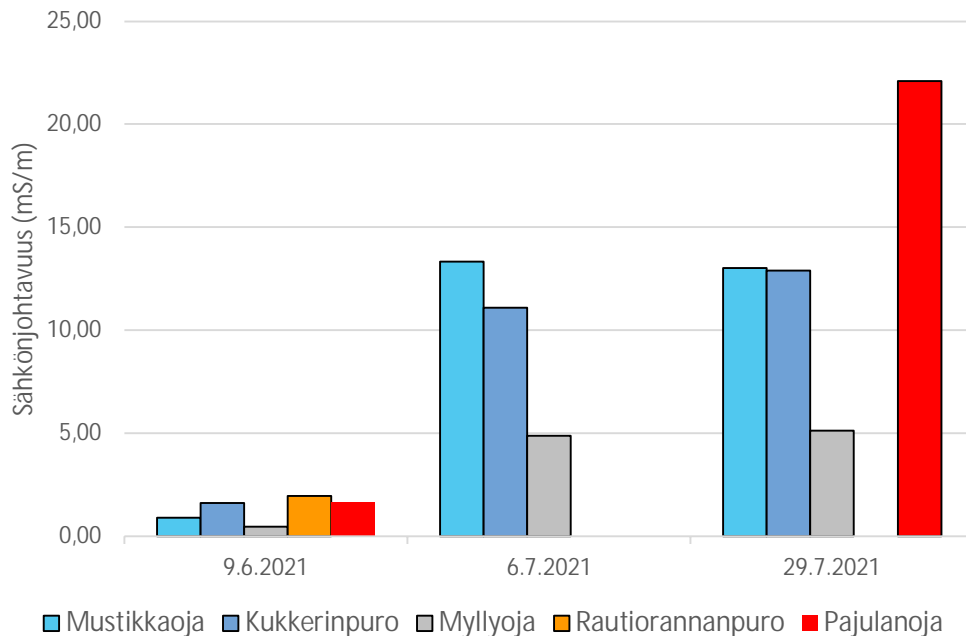
Kuva 14. Sähkönjohtokyky (mS/m) Haapajärveen laskevissa uomissa kesän 2021 aikana.

Purojen veden pH oli kesän ajankohtaan nähden tyypillisellä tasolla (6,53–7,39). Veden johtokyky, joka kertoo vedessä olevien liuenneiden suolojen määrästä, oli uomissa 0,46–22,11 mS/m (kuva 14). Korkeita, reilusti yli 10 mS/m johtokyvyn arvoja uomissa havaittiin Mustikkaojassa ja Kukkerinpurossa heinäkuussa sekä Pajulanojassa läpi kesän. Veden sähkönjohtavuutta sisävesissä lisäävät yleensä erilaiset jätevedet ja hulevedet. Erityisesti pelto-ojissa on yleistä, että veden sähkönjohtavuus on tavallisestikin korkea, noin 15–20 mS/m. Mustikkaojassa ja Pajulanojassa korkea sähkönjohtavuus

onkin juuri todennäköisesti peltoviljelystä ja maanmuokkauksesta johtuvaa. Kukkerinpuron sähköjohtavuuteen luultavasti vaikuttavat myös taajama-alueelta kulkeutuvat hulevedet.

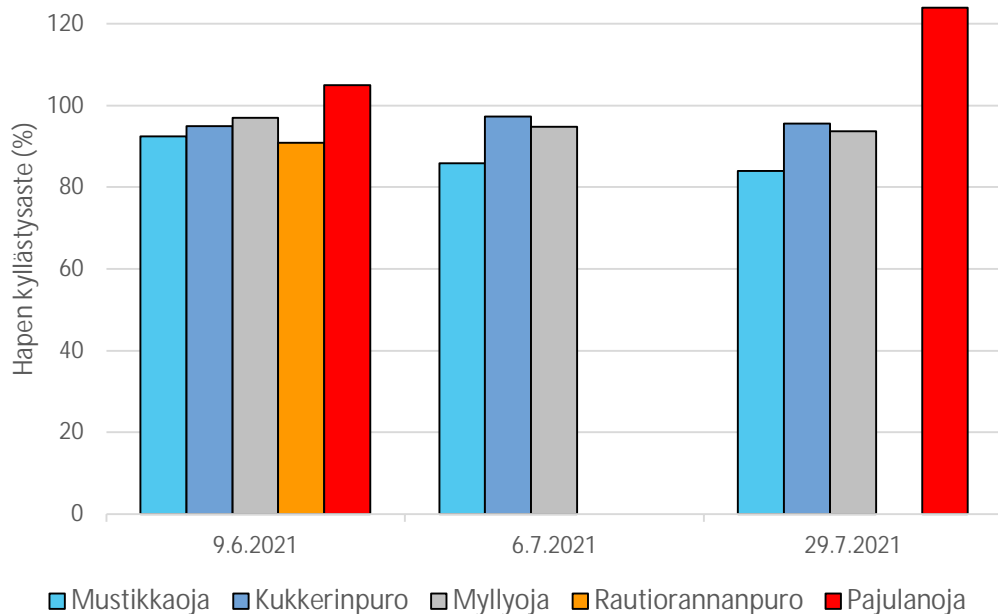
Kuva 15. Hapen kyllästysaste (%) Haapajärveen laskevissa uomissa kesän 2021 aikana.

Happipitoisuus Haapajärveen laskevissa uomissa oli kesän aikana 8,06–11,36 mg/l ja hapen kyllästysaste 84–123,9 % (kuva 15). Uomien vesi oli kuumasta kesästä johtuen lämmintä, mutta veden kyllästysaste säilyi pääosin erinomaisena (80–100 %). Pajulanojassa havaittiin kuitenkin sekä kesäkuussa että heinäkuun lopulla hapen ylikyllästystä (kyllästysaste > 100 %). Uoman vesi oli seisovaa, joten voimakas ylikyllästymisen viittaisi voimakkaaseen levätuotantoon. Ylikyllästys syntyy, kun levien yhteytystoiminnasta syntyvä happi vapautuu veteen eikä ehdi haihtua riittävän nopeasti ilmakehään. Pajulanojan vesi oli myös hyvin lämmintä (19,8–21,5 °C) sekä uomassa kellui runsaasti kiintoainesta.

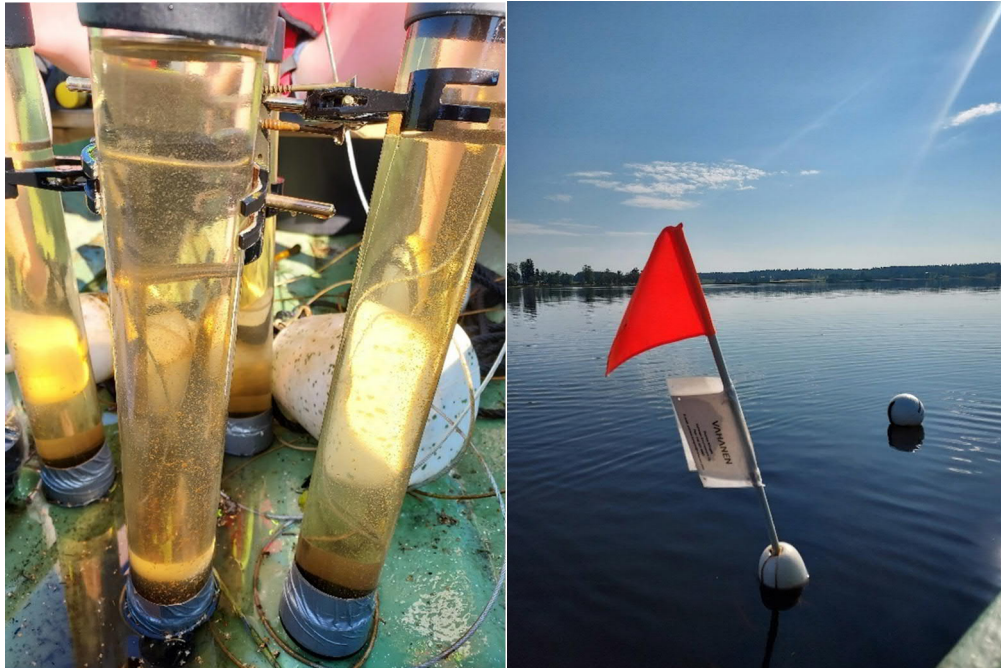
Kuva 22. Sedimentaatiokeräinten avulla selvitettiin Haapajärven sisäisen kuormituksen määrää järvessä. Keräimet olivat vedessä 7.7–27.7 välisen ajan, jonka jälkeen ne nostettiin ylös, sedimentoitunut aines kerättiin talteen ja toimitettiin laboratorioon analysoitavaksi. Sedimentaatiokeräimet oli merkitty järvellä näkyvästi.

malle alueelle (4,4 m) Mustikkalahteen (kuva 21). Molemmissa keräimissä oli neljä rinnakkaista sedimentaatioputkea sijoitettuna 1,5 metrin etäisyydelle pohjasta (kuva 22). Keräimet olivat järvestä 7.7.–27.7. 2021 välisen ajan eli 20 päivää, minkä jälkeen keräimiin laskeutunut aines otettiin talteen ja toimitettiin laboratorioon analysoitavaksi. Näytteistä määritettiin kokonaisfosfori, kuiva-aine ja hehkutushäviö. Tuloksista laskettiin fosforin bruttosedimentaatio laskeutuvan aineksen määrän ja aineksen fosforipitoisuuden tulona.

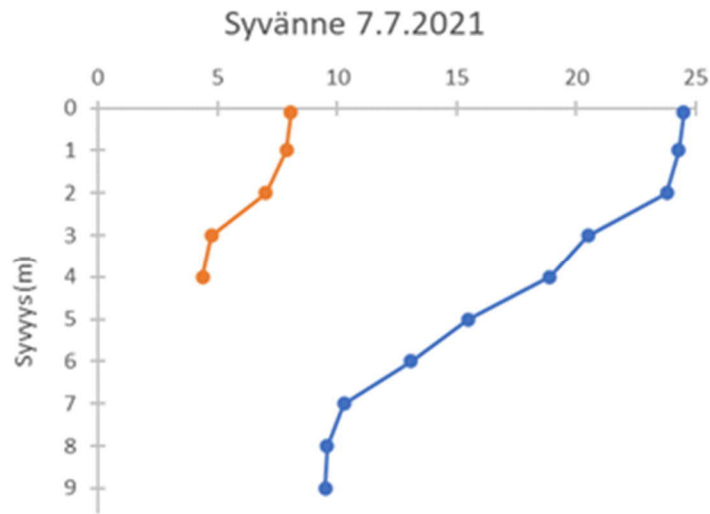
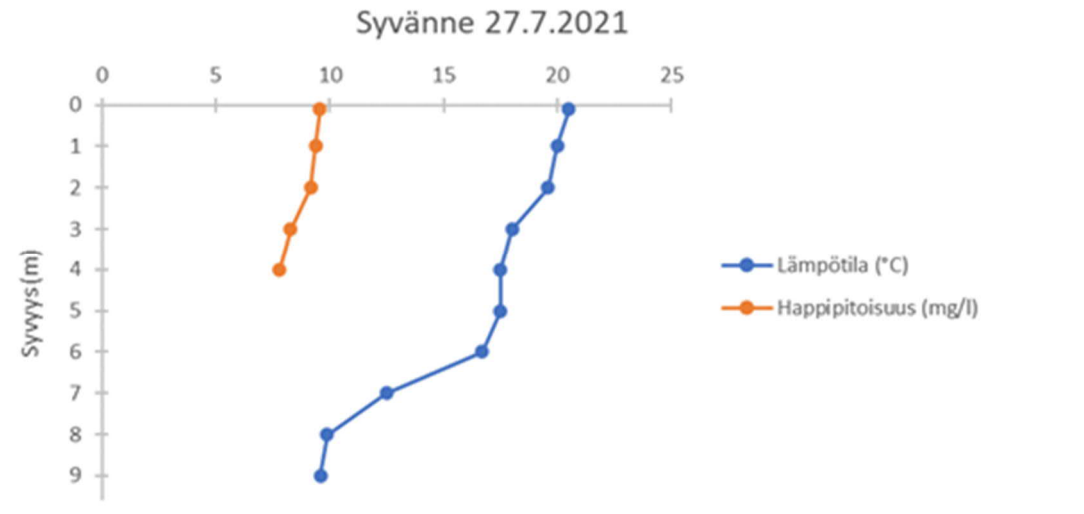
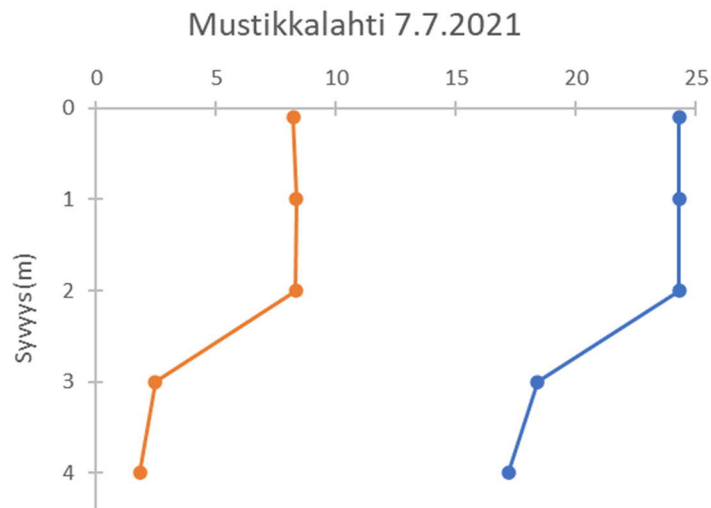
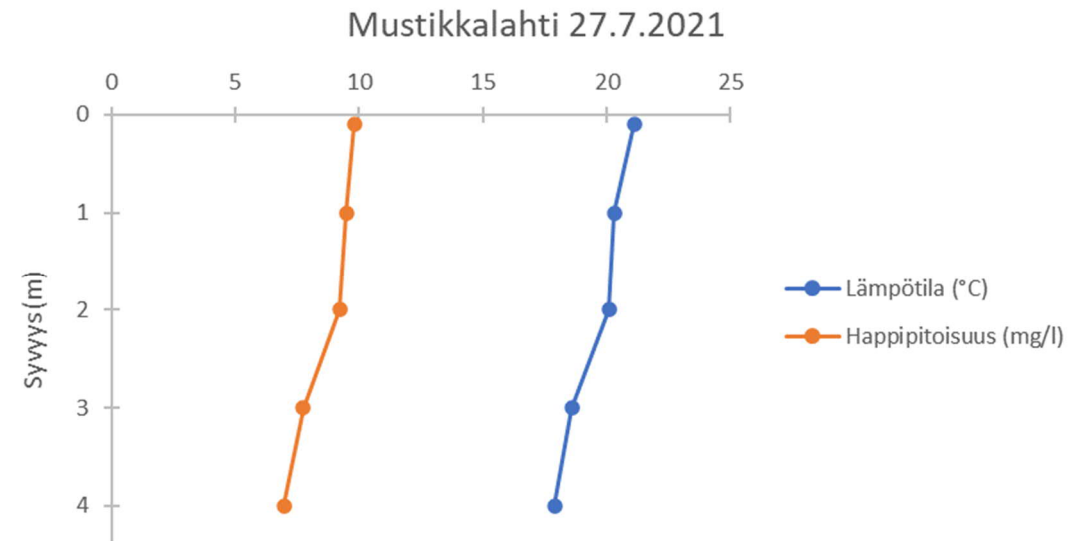
Kuva 23. Veden lämpötilaprofiili sekä happipitoisuus Haapajärven syvänteessä (9,6 metriä) sekä Mustikkalahden näytepisteessä (4,4 metriä) sedimentiträppien lasku- ja nostoajankohtina.

Sedimentaatiokeräinten sijaintipaikoilta (Syväne ja Mustikkalahti) mitattiin myös vesipatsaan lämpötilaprofiilit keräinten asennus- ja ylösottoajankohtina. Heinäkuun alussa vesi oli erittäin lämmintä ($> 24\text{ C}^\circ$) parin metrin syvyyteen asti (kuva 23). Tämän jälkeen veden lämpötila laski melko tasaisesti 7 metrin syvyyteen asti ollen pohjan lähellä hiekan alle 10 asteista (kuva 23). Myös veden happipitoisuus alkoi laskea 2–3 metrin syvyydestä alaspäin mentäessä. Syvänteellä neljän metrin syvyydessä veden happipitoisuus oli enää $4,39\text{ mg/l}$. Mustikkalahdessa veden lämpötila pohjan lähellä, 4 metrin syvyydessä, oli $17,2\text{ C}^\circ$ ja happipitoisuus vain $1,82\text{ mg/l}$.

Heinäkuun lopulla pintaveden lämpötila oli laskenut syvänteellä $20,5$ asteeseen ja harppauskerros (kerros, jossa veden lämpötila harppauksen omaisesti muuttuu) oli siirtynyt alkukuuta syvemmälle, noin 6–7 metrin syvyyteen. Veden lämpötila oli harppauskerroksen yläpuolella $16,7\text{--}20,5$ asteista ja pohjan lähellä edelleen alle 10 asteista. Happipitoisuus oli 4 metrin syvyydessä vielä $7,48\text{ mg/l}$ eli paljon korkeampi kuin heinäkuun alussa. Mustikkalahdessa harppauskerrosta ei enää heinäkuun lopussa esiintynyt lainkaan vaan lämpötila laski tasaisesti pinnan $21,1$ asteesta pohjan (4 m) $17,9$ asteeseen. Myös happiolosuhteet pohjan lähellä olivat parantuneet harppauskerroksen purkautumisen ansiosta. Harppauskerroksen siirtyminen syvemmälle syvänteen kohdalla ja puuttuminen Mustikkalahdesta heinäkuun lopussa johtuu todennäköisesti 11.7.2021 olleesta myrskystä Haapavedellä. Myrskytuuli sekoitti vettä tehokkaasti matalilla alueilla, ja pohjan happiolosuhteet parantuivat tästä johtuen merkittävästi.

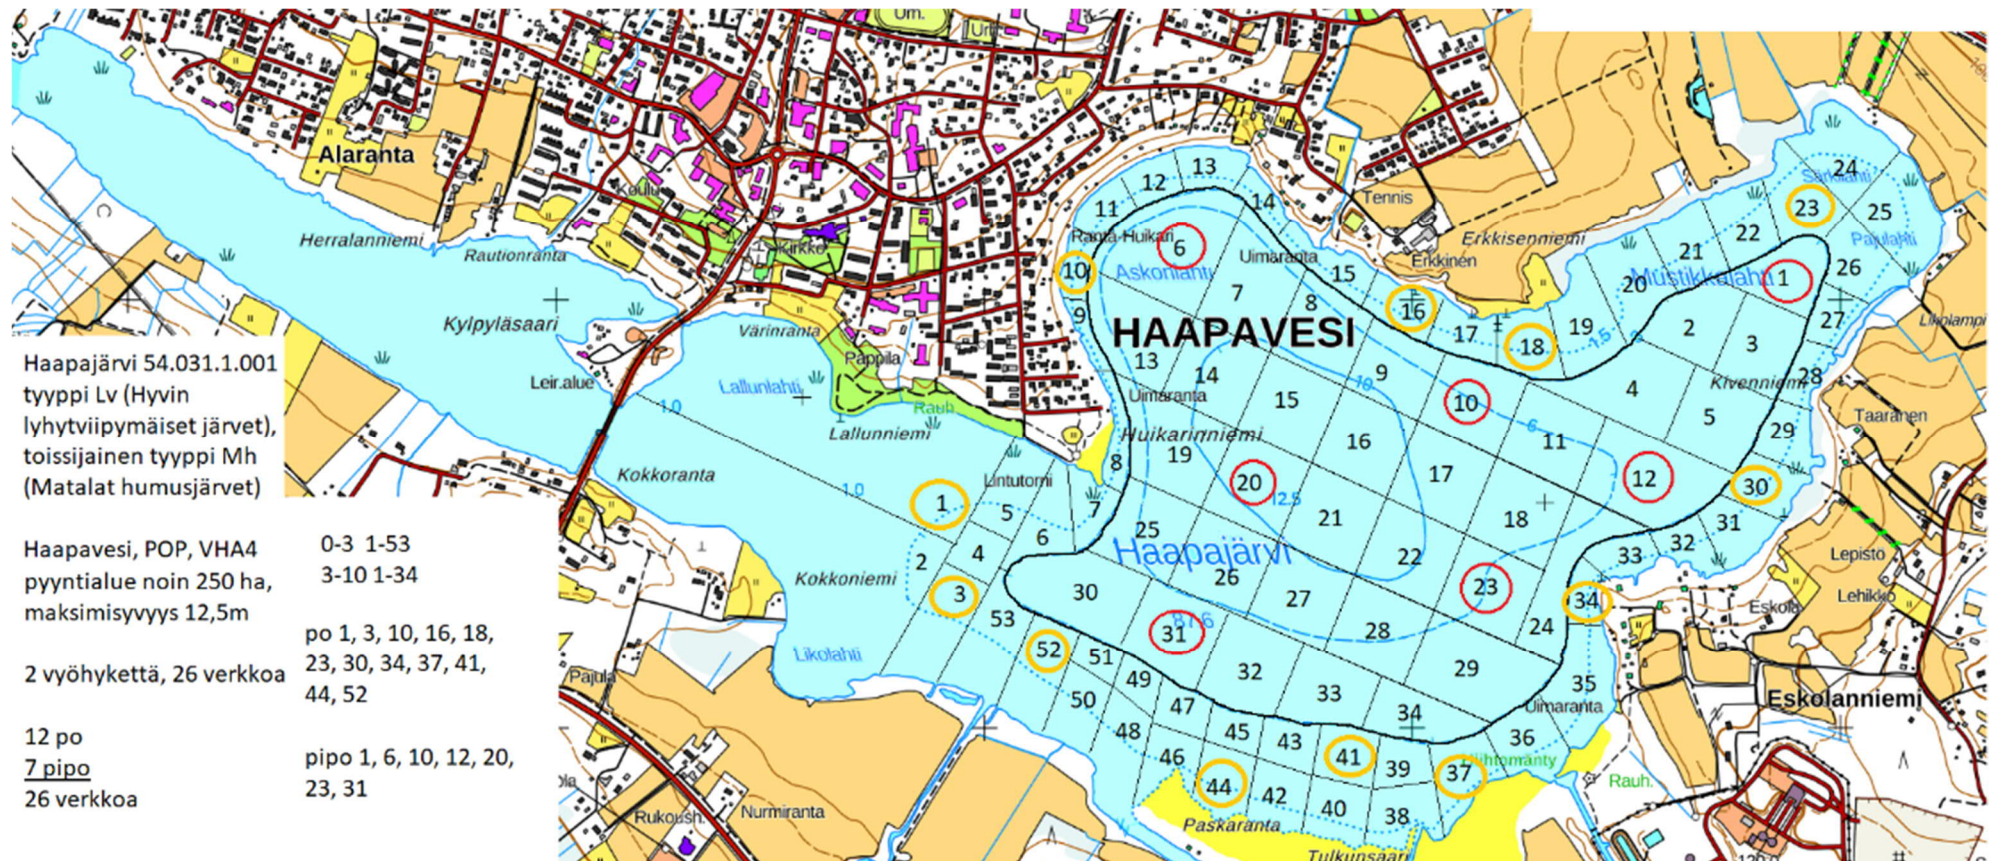
Kuva 25. Haapajärven pyyntikartta ja pyyntiruudut. Keltaiset ympyrät kuvaavat alle 3 metrin syvyyvyöhykkeelle laskettujen pohjaverkkojen sijainnit. Punaiset ympyrät kuvaavat 3–10 metrin syvyydelle laskettujen pohja- ja pintaverkkojen sijainnit. Verkkoita oli yhteensä 26 ka-
 lastukset jaettiin kolmelle yölle.

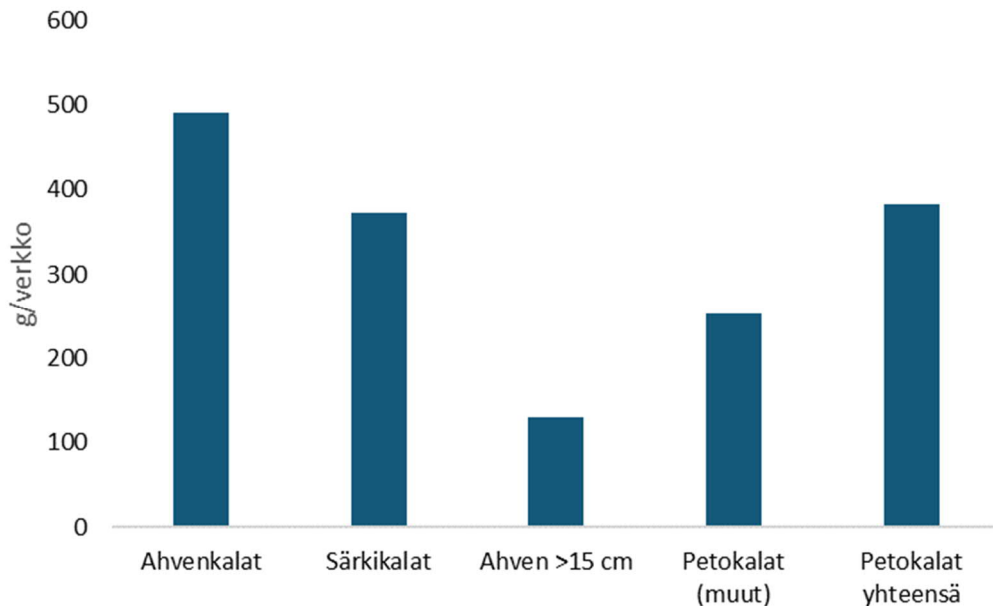
Kuva 26. Haapajärven ahvenkalojen, särkikalojen, petokalojen biomassat g/verkkko vuonna 2021.

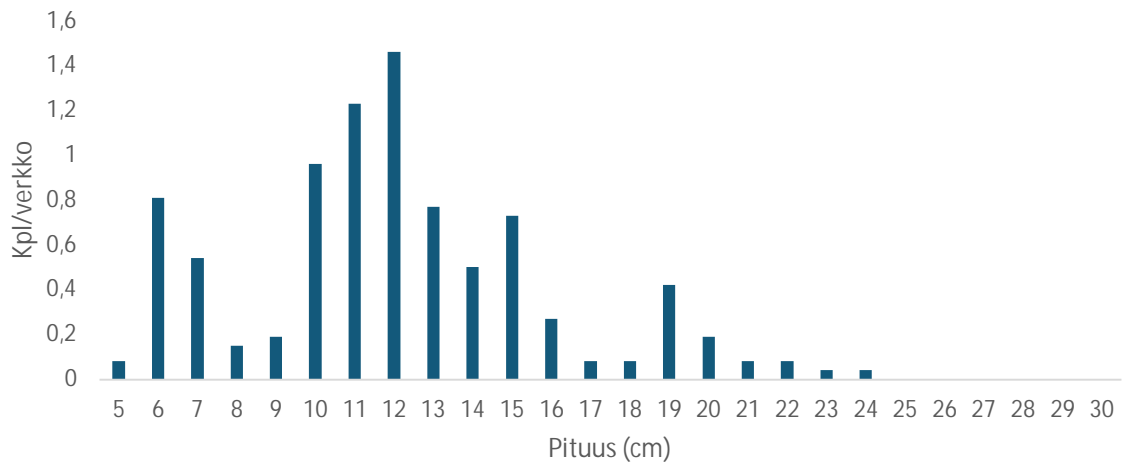
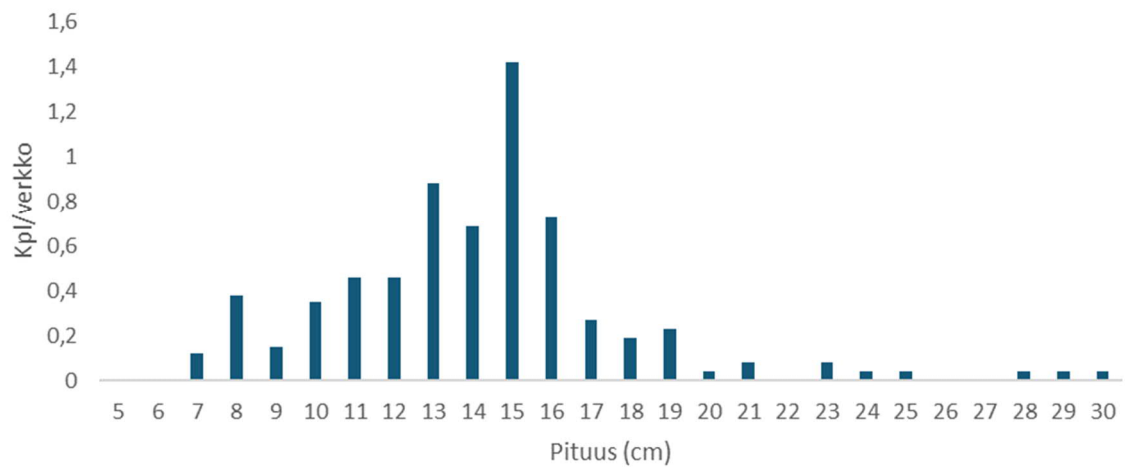
Kuva 28. Yksilömääriltään runsaimpien kalalajien, ahvenen ja särjen, kokojakaumat Haapajärvellä vuonna 2021.

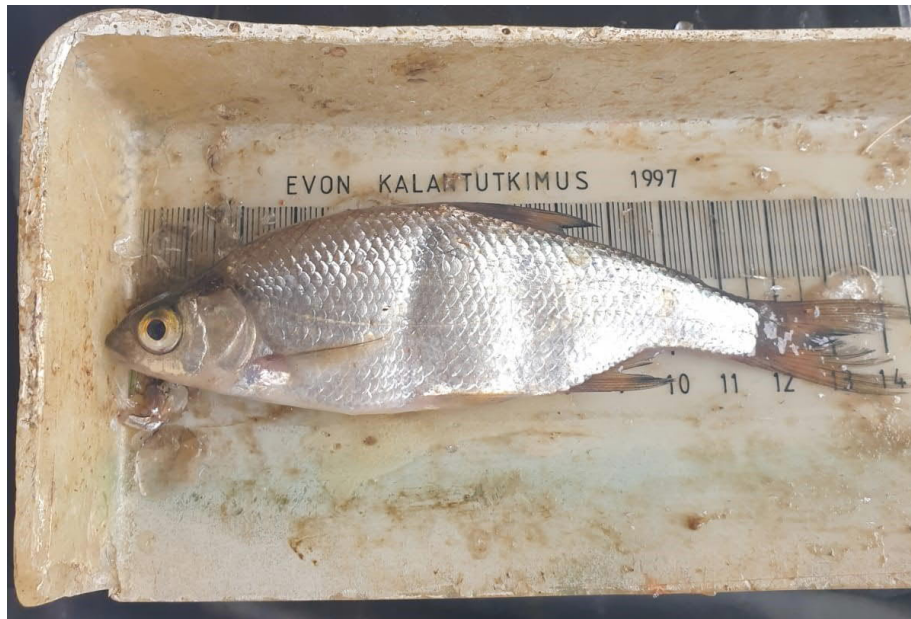
Kuva 29. Koekalastuksissa saaliiksi saatu särkikalaristeymä, särkilahna. Kuva: Sami Vesala

Lisäksi saaliiksi saatiin yksi särkikalaristeymä, särkilahna (kuva 29). Se oli kooltaan 14 cm ja 37 grammaa.

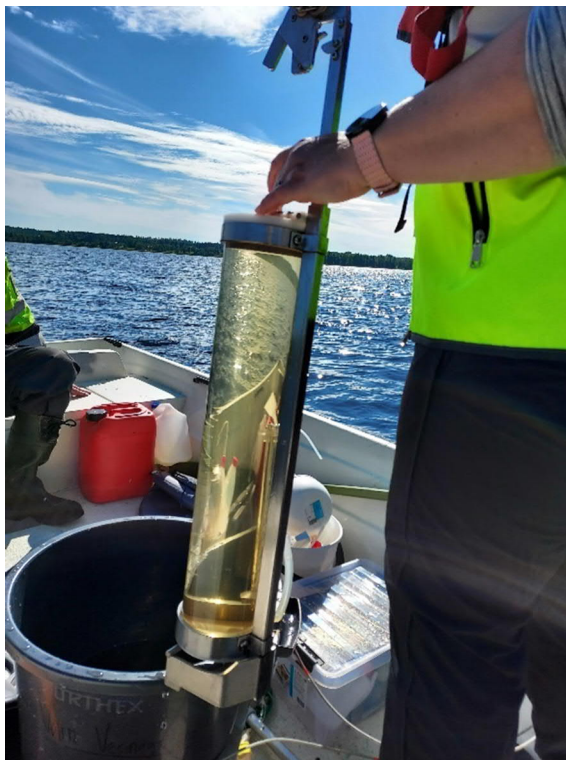
Kuva 30. Eläinplanktonnäytteenottoa Haapajärven syvänteellä 8.6.2021.

Eläinplanktonnäytteitä otettiin Haapajärvellä kolme kertaa 8.6.-28.7.2021 välisenä aikana järven syvänteiden kohdalta. Eläinplanktonnäytteet otettiin kokoomanäytteinä 0–5 metrin syvyydeltä limnos-putkinäytteenottomella, jonka jälkeen kokoomanäyte (35 litraa) suodatettiin 65 µm haavin läpi. Näytteet säilöttiin 70 % etanolilla myöhempää määrittystä varten. Näytteet määritteli Satu Zwerwer, Tmi Zwerwer.

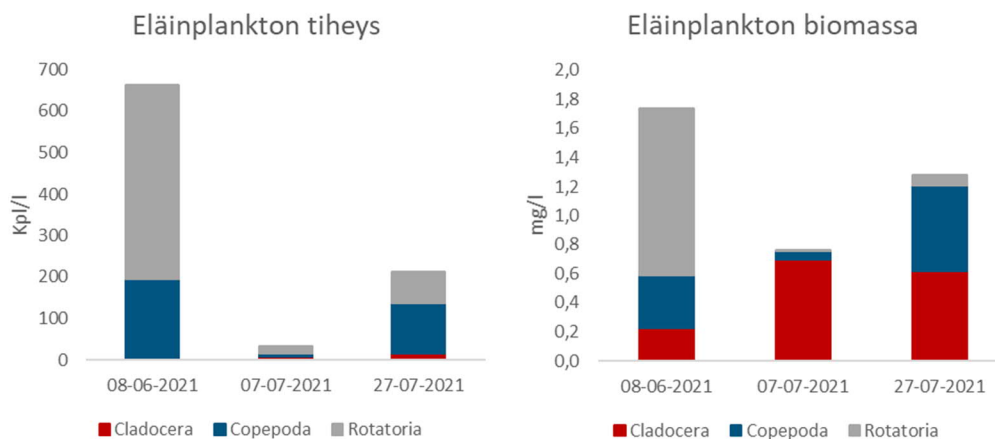
Kuva 31. Haapajärven eläinplankton

Haapajärven eläinplanktonyhteisössä kesäkuun alussa runsaina esiintyvät hankajal-
kaiset (Copepoda) ja rataseläimet (Rotatoria) (kuva 31). Tämä on tyypillistä suomalai-
sissa järvissä, joissa veden lämpötila alkukesästä ei vielä suosi leviää tehokkaasti ra-
vintonaan käyttäviä vesikirppuja (Cladocera). Vesien lämmitessä vesikirput runsastu-
vat, mikä on nähtävissä myös Haapajärvellä, jossa vesikirppujen biomassa oli korkeim-
millaan heinäkuun alussa (kuva 31).

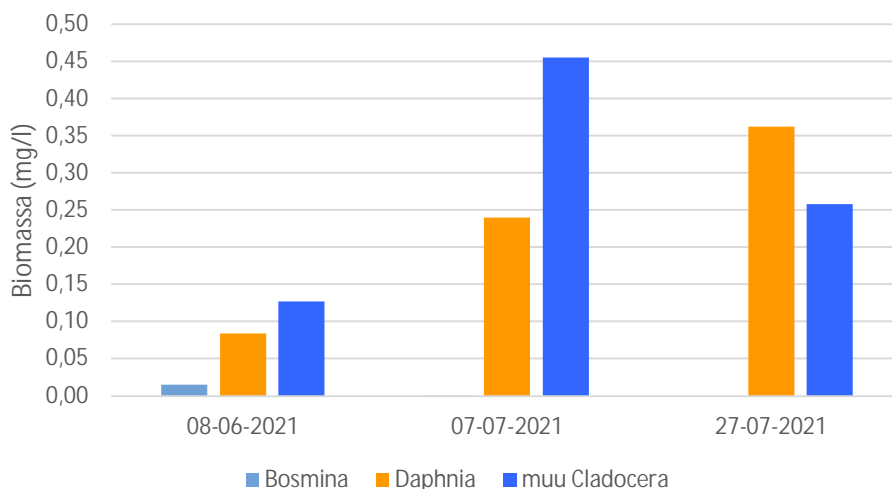
Kuva 32. *Bosmina*-, *Daphnia*- ja muiden vesikirppujen esiintyminen Haapajärvellä 2021.

Hieman yllättäen *Bosmina*-vesikirppuja oli näytteissä erittäin vähän (kuva 32). *Bosmina*-vesikirput muodostavat usein etenkin alkukesän vesikirppuyhteisössä valta-
osan, ja myöhemmin kesällä *Daphnia*-vesikirppujen osuus nousee. Nyt *Bosmina*-vesi-
kirppuja ei esiintynyt näytteissä kesäkuun alun hyvin pieniä määriä lukuun ottamatta
lähes ollenkaan. Bosminoiden vähyys saattaa liittyä Haapajärvessä runsaslukuisena
esiintyvään sulkasääsken toukkaan (*Chaoborus flavicans*), sillä juuri *Bosmina* on sul-
kasääsken toukan tavanomainen ravintokohde (Liljendahl-Nurminen 2006).

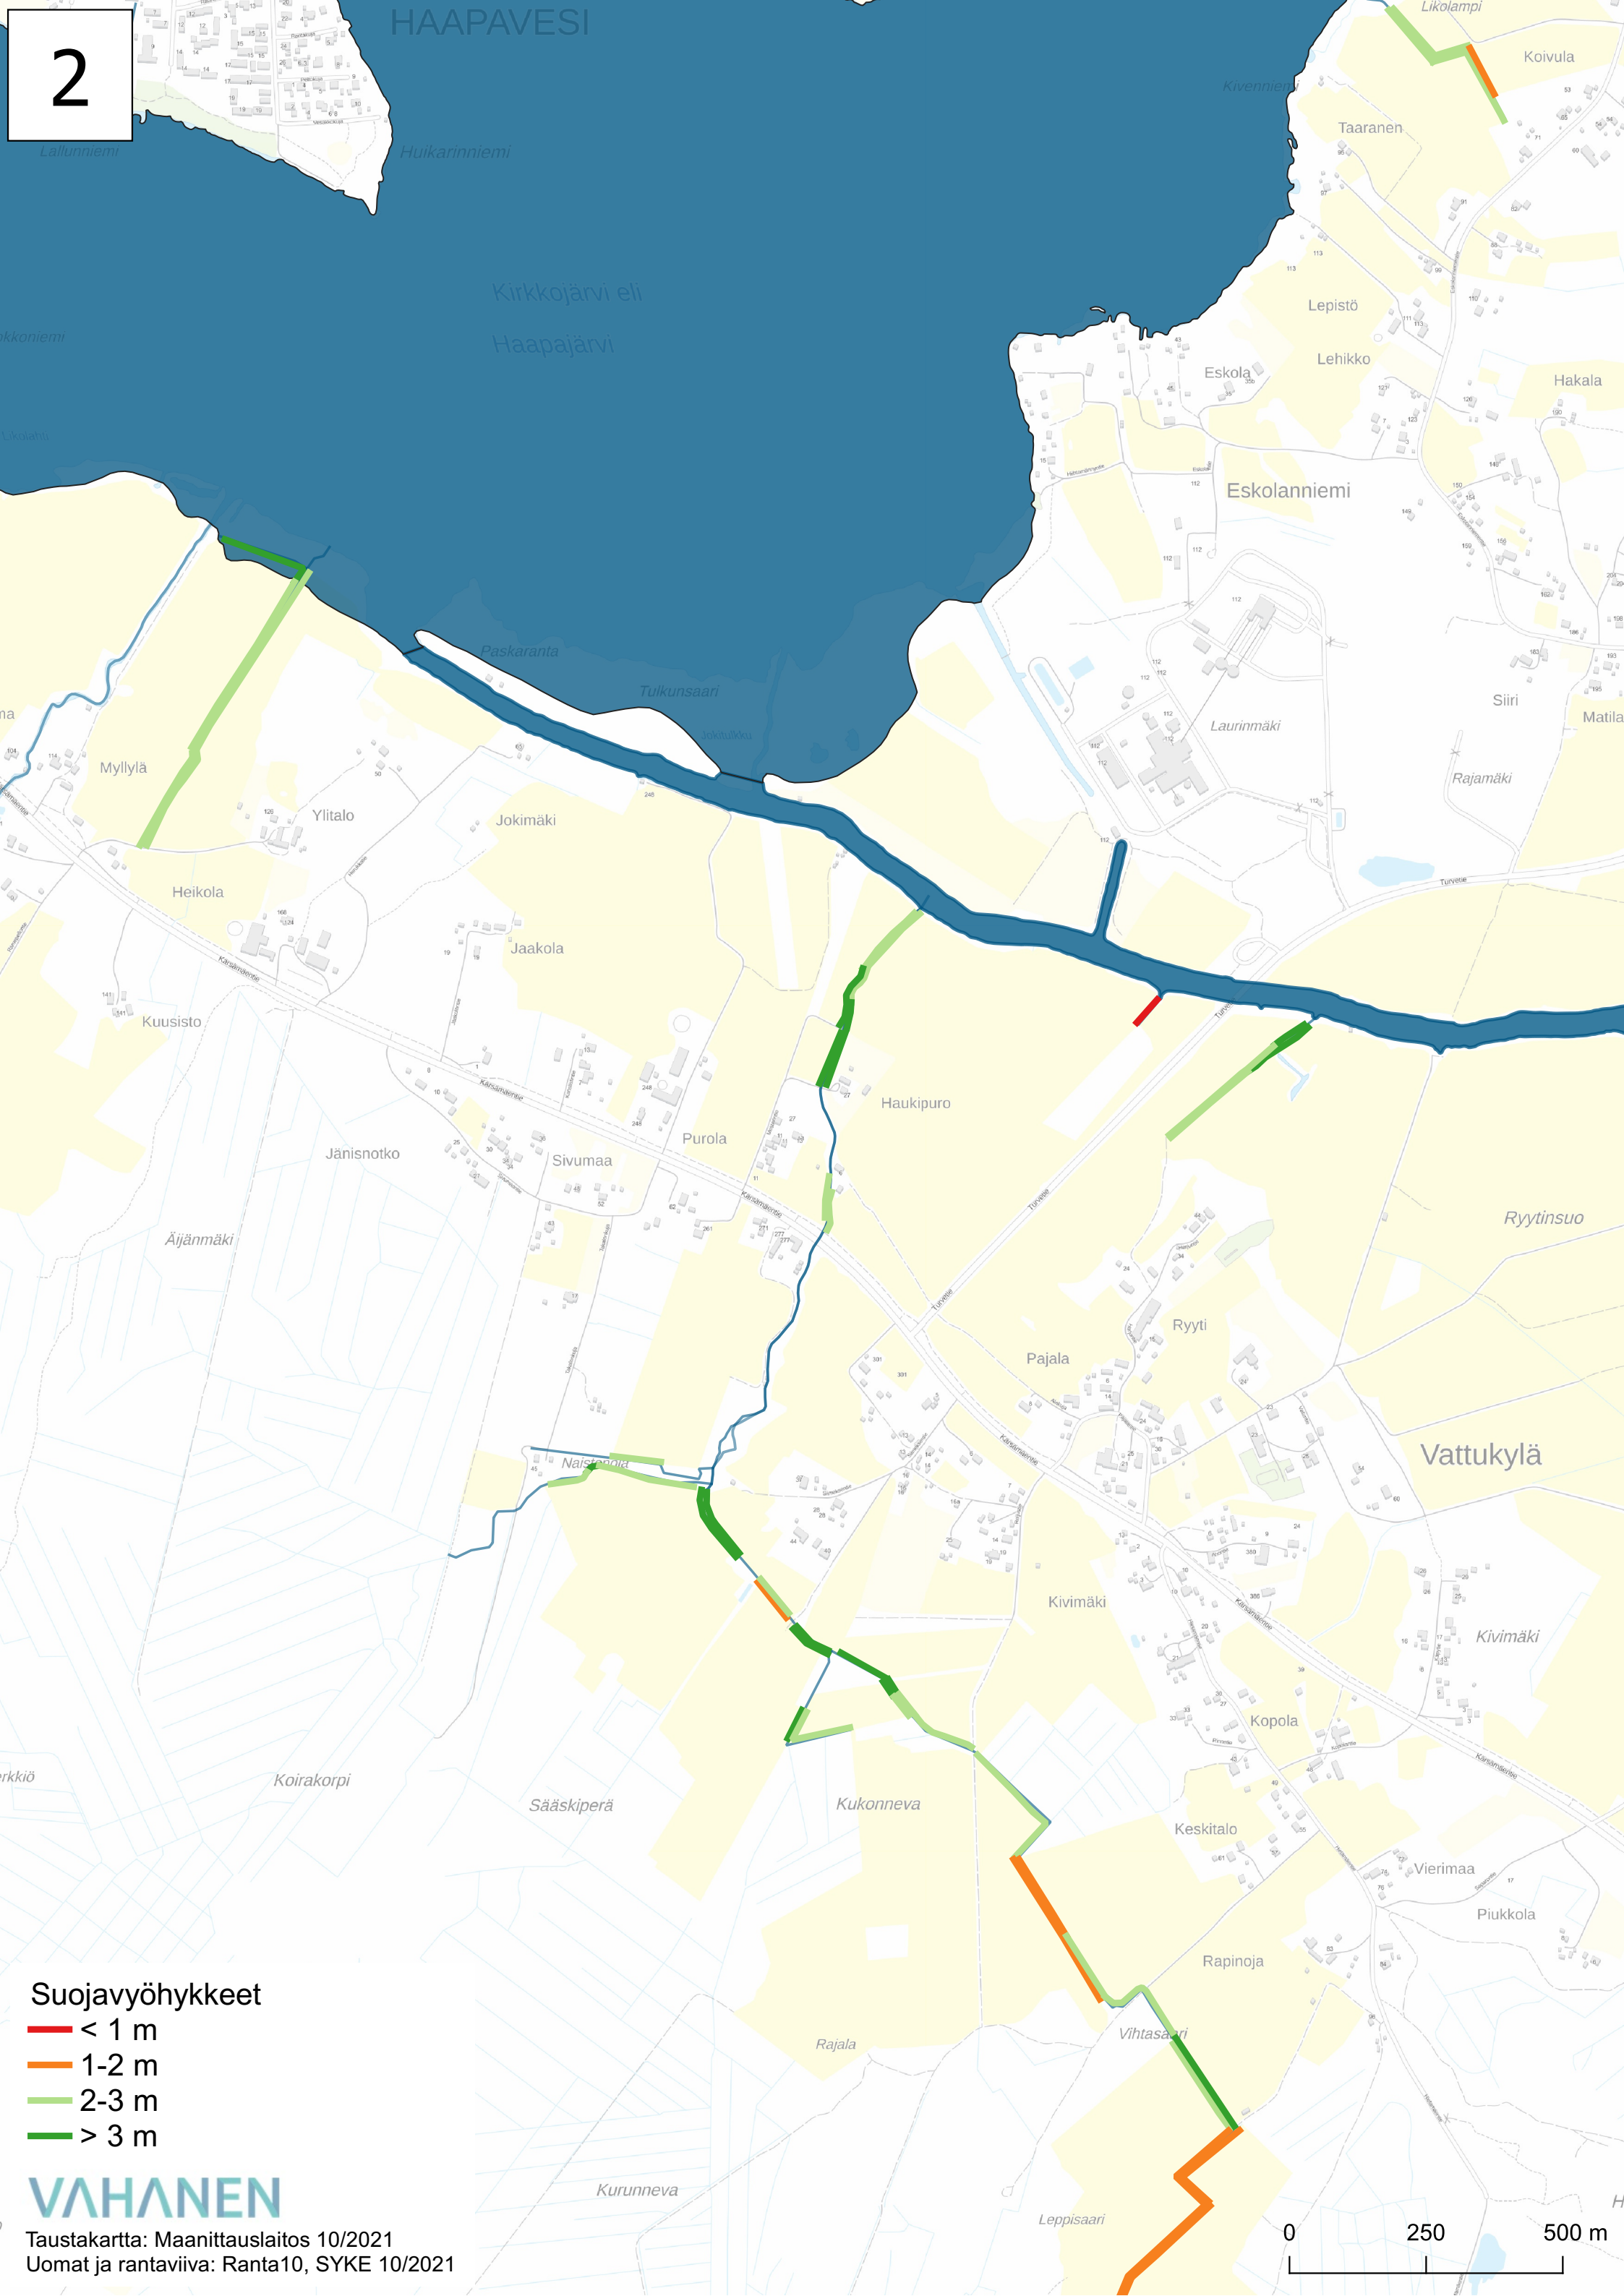
Suojavyöhykkeet

- █ < 1 m
- █ 1-2 m
- █ 2-3 m
- █ > 3 m
