# Haapaveden Yläkoulu Kuntoarvio- ja PTS-suunnitelma

Rakenteet ja LVISA-tekniikka

10.8.2017

Projekti 308911

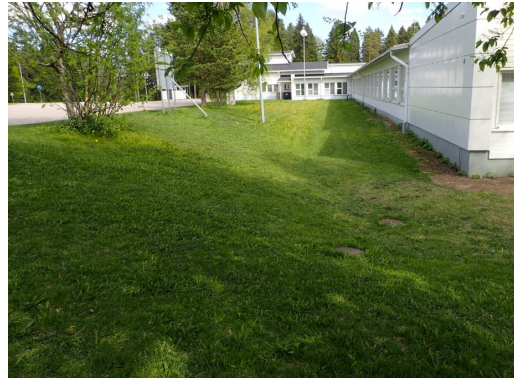
Rakennuksen pohjoispuolella sekä länsipuolella maanpintojen kallistukset rakennuksesta poispäin ovat vähäiset. Luokahuoneissa havaittiin kosteuden aiheuttamia vaurioita, jotka ovat todennäköisesti maanpinnan kallistuspuutteista sekä puutteellisesta kuivatuksesta johtuvaa. Nämä on käsitelty kohdassa ”3.2.1 Perustukset”. Rakennuksen pohjoispuoleisella seinustalla havaittiin ruokalan ja opetuskeittiön kohdalla maanpinnassa painauma.

**Kuva 2.** Maanpintojen kallistukset rakennuksesta poispäin vähäiset

tarkastelujakson alkupuolella. Mikäli yläasteen osuudella ei ole salaojajärjestelmiä, on ne suositeltavaa asentaa rakennuksen pohjois- ja länsipuolen ulkoseinien vierelle.

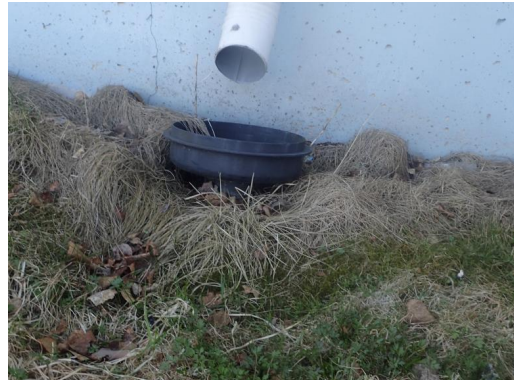
Rakennusten kattojen vedenpoisto on toteutettu räystäskourujen ja syöksyputkien kautta rännikavoihin. Niistä vedet ovat johdettu sadevesiviemäriin. Osa rännikaivoista oli huonosti paikoillaan.

Kuva 9. Rännikaivo huonosti paikallaan

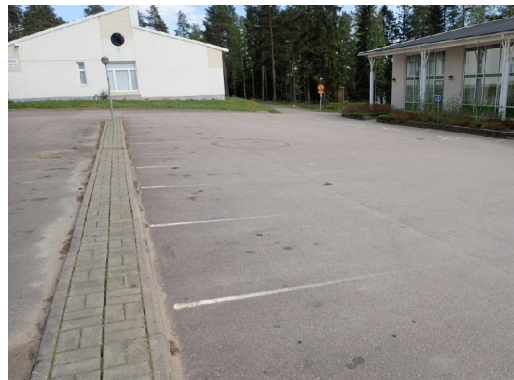
Kiinteistön parkkialueet sijaitsevat rakennuksen itä- ja länsipuolella sekä sisäpihalla. Parkkialueet ovat asfalttipintaisia. Paikoitusalueiden parkkiriutujen maalaukset ovat paikoin haalistuneet.

Kuva 11. Sisäpihan paikoitusalue. Parkkiriutujen maalaukset kuluneet

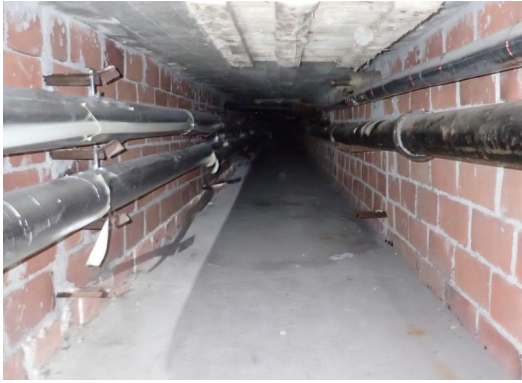
**Kuva 15.** Itäsiiven kohdalla sijaitseva putkikanaali on alipaineistettu.

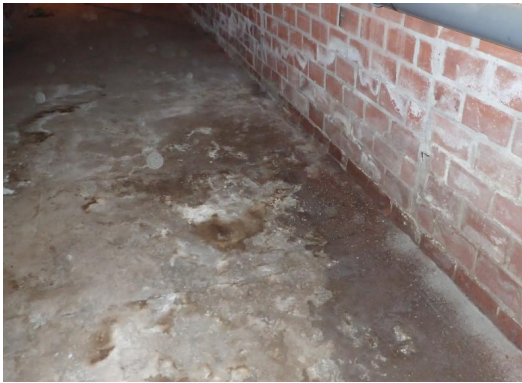
Yläasteen länsi- ja itäsiiven sekä liikuntasalin ja ruokalan välisellä käytävillä sijaitsee lattioiden alla putkikanaalit. Itäsiiven kohdalla sijaitseva putkikanaali on alipaineistettu. Länsisiivessä sekä liikuntasalin kohdalla sijaitsevilla putkikanaaleilla havaittiin maakellarimaista hajua sekä kosteuden aiheuttamia jälkiä kanaalin sisäpinnoilla. Putkikanaalia ei ole alipaineistettu. Putkikanaalille suositellaan koneellista alipaineistusta sekä putkiläpivientien tarkastamista ja tiivistämistä tarvittaessa.

**Kuva 17.** Länsisiiven putkikanaalissa monin paikoin kosteuden aiheuttamia jälkiä

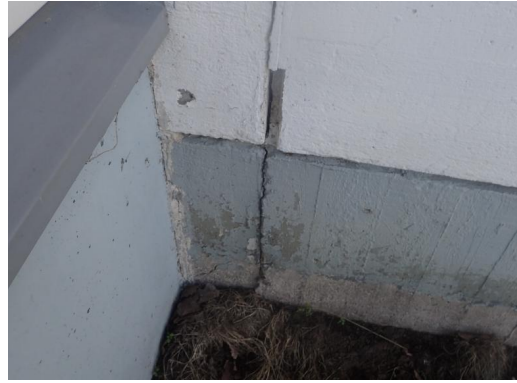
Julkisivujen ja sokkeleiden pinnoilla on paikoin havaittavissa halkeiluja. Julkisivujen halkeilujen kautta on ulkopuolisen kosteuden pääsy rakenteisiin mahdollista. Lukion pääsisäänkäynnin katoksen kohdalla on havaittavissa paikoin julkisivumuurausten pinnoilla sadevesikourujen vuodoista aiheutuneita kosteusvaurioita. Puuverhouksien pinnoilla on paikoin havaittavissa maalipinnoitteiden kulumaa ja hilseilyä. Puuverhouksien huoltomaalauksiin tulee varautua tämän tarkastelujakson aikana. Rakennuksien ulkoseinille on suoritettu kuntotutkimukset vuonna 2017.

Kuva 22. Halkeilua sokkelissa

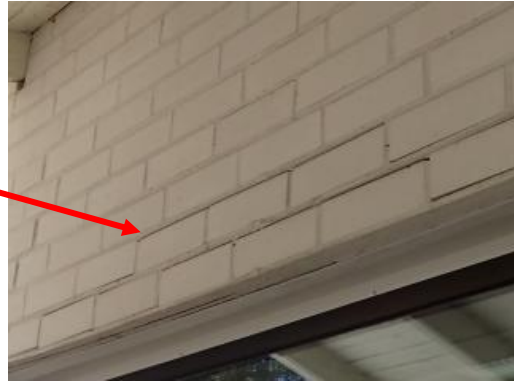
Kuva 27. Halkeilua sokkelissa

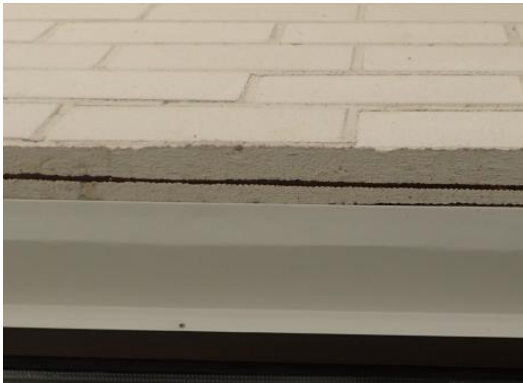
Lukion itäpäädyn ulko-ovien yläpuolisella alueella havaittiin tiilien saumoissa halkeiluja. Halkeilun syynä on todennäköisesti oviaukon ylittävän, tiiliä kannattelevan rakenteen puutteellinen kantavuus. Havaintojen perusteella kantavana rakenteena on harjateräksiset, joiden ympärillä on laastivalu. Raudotteissa on havaittavissa korroosiovaurioita. Oven ylitykseen suositellaan asennettavaksi esimerkiksi RST-lattateräs, jonka kantavuus kestää tiilien kuorman.

Kuva 28. Oven ylituskohdassa kantavana rakenteena raudoitteet + laastivalu

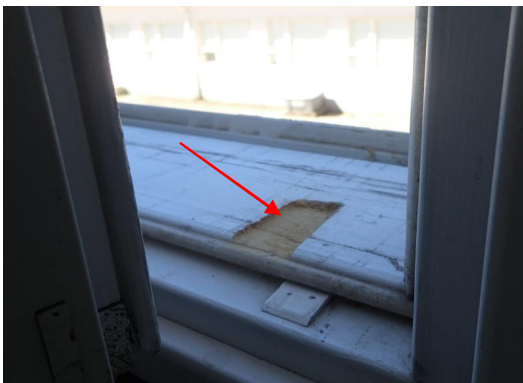
Ikkunoiden tiivisteitä ja käyntejä tarkastettiin pistokoeluontoisesti muutamista ikkunoista. Yksittäisiä puutteita tiivistyksien ja käyntien osalta havaittiin. Lisäksi puuikkunoiden avausmekanismeissa havaittiin paikoin jäykkyyttä. Kaikille ikkunoille suositellaan tiivisteiden tarkastuksia ja uusimisia. Tässä yhteydessä on suositeltavaa tarkastaa ikkunoiden käynnit ja korjata ne tarvittaessa sekä hermistää avausmekanismit öljyllä.

**Kuva 33.** Ikkunakarmeissa paikoin jälkiä puutteellisesta käynnistä

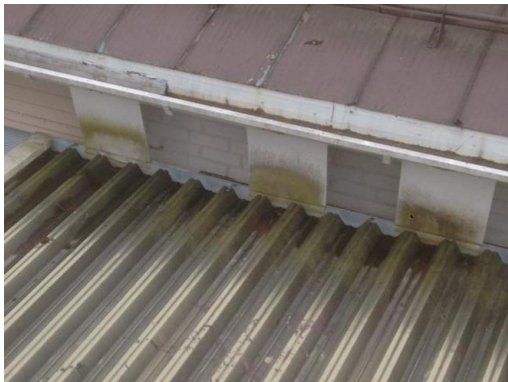
Lukion osuudella ovat sisäänkäyntien katokset teräs-/betonirunkoisia, joissa on katteena poimupelti. Poimupeltien pinnoilla on havaittavissa sammalkasvustoa. Peltikatteille suositellaan huoltopesua. Katosten betoni- ja teräspinnat ovat maalattuja. Yhdessä katoksessa havaittiin sadevesikourujen vuotoja.

Kuva 38. Lukion sisäänkäyntikatosten pinnoilla paikoin sammalkasvustoa

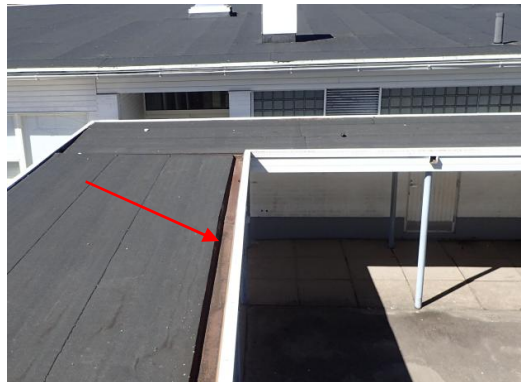
Kuva 39. Yläasteen katosten sadevesikouruissa korroosioaurioita

Kaikkien katosten sadevesikourut suositellaan uusittavaksi korroosioaurioiden ja vuotojen vuoksi tämän tarkastelujakson alkupuoliskolla. Kiireellisenä toimenpiteenä suositellaan sadevesikourujen vuotokohtien korjausta. Kaikille katoksille suositellaan hallittua sadevesien poistoa, jolla sadevedet ohjataan syöksyputkin maahan. Muita merkittäviä puutteita tai vaurioita katoksissa ei havaittu. Katosten teräs ja betoniosien huoltomaalaukseen tulee kuitenkin varautua tämän tarkastelujakson aikana.

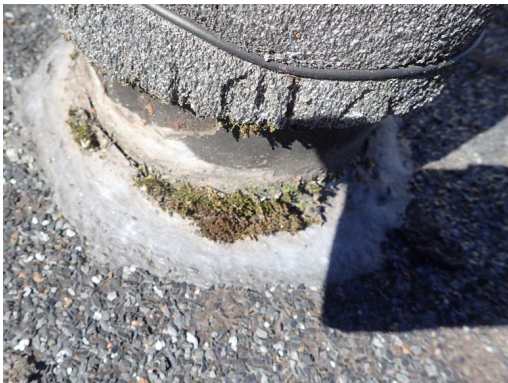
Yläasteen osuudella yläpohjatilaan ei havaittu kulkuluukkuja. Liikuntasalin katolle ei päästy nousuesteen vuoksi. Vesikatteen läpivientikohtien tiivistykset ovat paikoin huonokuntoiset ja vesikatteen pinnoilla havaittiin paikoin sammal- ja jäkäläkasvustoa. Vesikatolla sijaitsevien peltiosien pinnoitteet ovat paikoin hilseilleet. Kattovalokuvuissa ei havaittu silmämääräisesti tarkasteltuna vuotokohtia. Yksittäisen kattokuvun peltikauluksen saumoja on tiivistetty tiivistysmassalla. Tiivistysmassaa on paikoin vähäisesti ja ne ovat havaintojen perusteella huonokuntoiset. Vesikatteen kunto on yleisesti tyydyttävä. Vesikatteen tarkka ikä ei ole tiedossa, mutta todennäköisesti se on uusittu peruskorjauksen yhteydessä vuonna 1995, jolloin sen teknistä käyttöikää on vielä jäljellä 28 vuotta. Vesikatolle suositellaan sammal- ja leväkasvuston poistoa sekä läpivientien tiivisteiden uusimisia.

Kuva 50. Läpivientien tiivistykset ovat huonokuntoiset

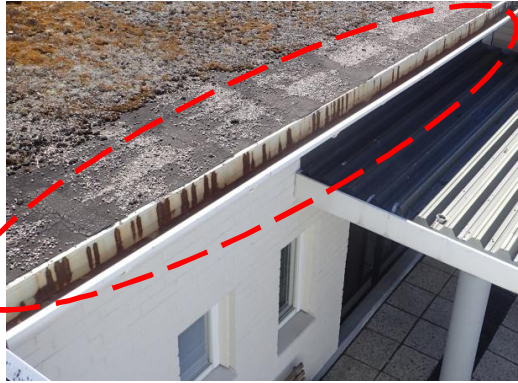
**Kuva 53.** Sadevesikourussa korroosioaurioita

Lukion ja yläasteen yhdistävän käytävän kohdalla on vesikatteena bitumikermi. Vesikatteen päällä olevassa singelikerroksessa havaittiin runsaasti sammalkasvustoa. Todennäköisesti tällä osalla bitumikermi on alkuperäinen. Mikäli vesikate on alkuperäinen, on sen tekninen käyttöikä täyttynyt ja suositellaan uusittavaksi. Käytävän katon kohdalla sadevesikourussa on havaittavissa korroosiovaurioita. Sadevesikouru on suositeltavaa uusien vesikatteen uusimisen yhteydessä.

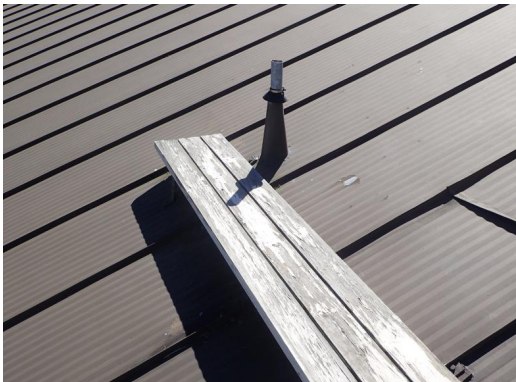
Lukion osuudella vesikattovarusteena on lapetikkaat, lumiesteet sekä kulkusilta. Keittiön laajennuksen osuudella kattovarusteena on kattoluukut. Lukion osuudella kattosilta on puinen ja huonokuntoinen. Kattosilta suositellaan uusittavaksi. Keittiön laajennuksen kohdalla korkeammalle katto-osuudelle suositellaan tikkaiden asentamista.

**Kuva 54.** Puinen kattosilta huonokuntoinen lukion osuudella

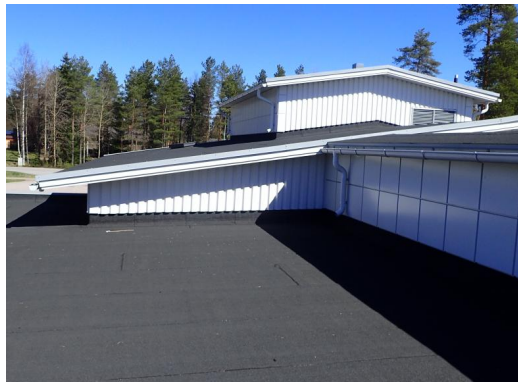
**Kuva 55.** Keittiön laajennuksen kohdalla korkeammille katto-osuuksille ei ole tikkaita

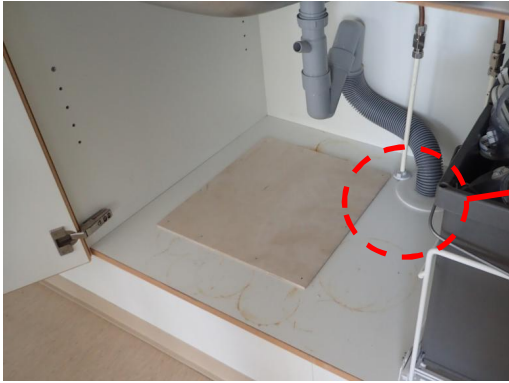
Ylä-asteen luokkatilassa numero 5 sijaitsee käsienpesualtaita, joiden poistoviemärin liitos sijaitsee alakaapin umpinaisessa sokkelitilassa. Mikäli viemäri pääsee vuotamaan, ei vuotovesi pääse näkyville. Sokkeliin suositellaan tehtäväksi raot lattian rajaan mahdollisen vuotoveden näkyville pääsyn varmistamiseksi.

**Kuva 60.** Yleiskuvaa luokan 5 käsienvesualtaan alakaapista.

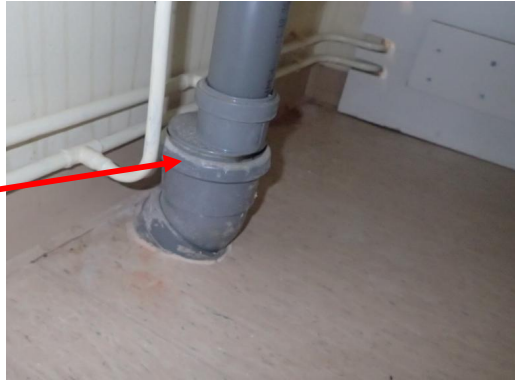
**Kuva 61.** Viemäriiliitos sijaitsee kaapin sokkelin sisällä

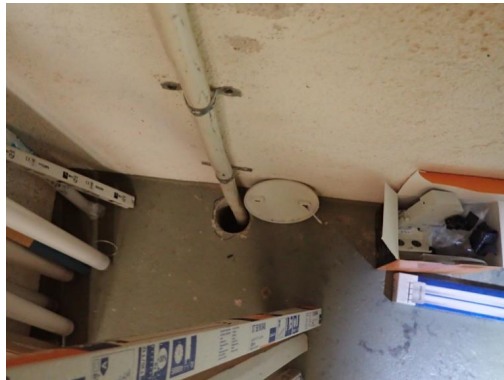
**Kuva 67.** Epätiivis lattialäpivienti sähköpääkeskuksessa

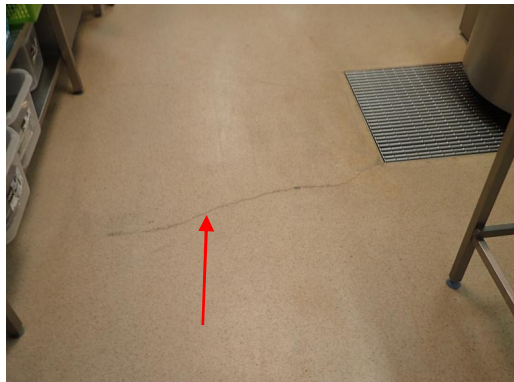
Kiinteistössä on muutamia keittiötiloja. Vuonna 2003 rakennetussa laajennuksessa sijaitsee varsinainen laitoskeittiö. Lisäksi opettajainhuoneissa on keittiöt sekä opetuskeittiötilassa. Laitoskeittiön lattiapinnoitteena on akryylibetoni ja seinäpinnat ovat laatoitettut. Keittiön lattiapinnoitteessa on paikoin havaittavissa halkeiluja ja seinissä paikoin haljenneita seinälaattoja. Suullisesti saatujen lähtötietojen perusteella keittiön lattian kaadossa on havaittu yksittäinen puute, sillä vedet lammikoituvat uunien kohdalla lattialle. Suositellaan keittiön lattiapinnoitteiden halkeamien korjauksia. Kaatokorjaukset on suositeltavaa suorittaa seuraavan peruskorjauksen yhteydessä.

Kuva 71. Keittiön lattiapinnoitteessa paikoin halkeilua

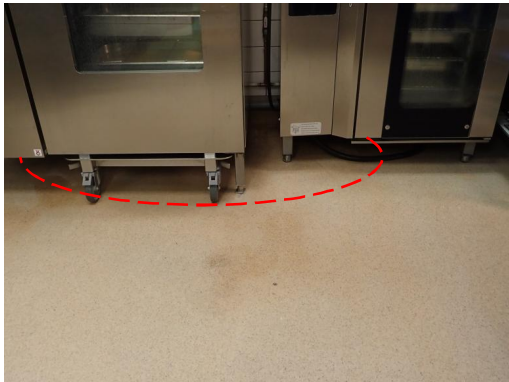
Kuva 72. Vedet lammikoituvat lattialle uunien kohdalla

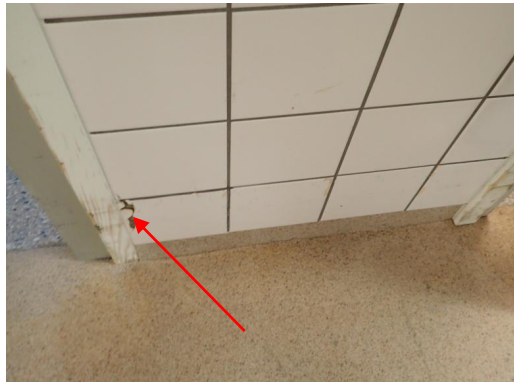
Kuva 73. Yksittäisissä seinälaatoissa halkeiluja

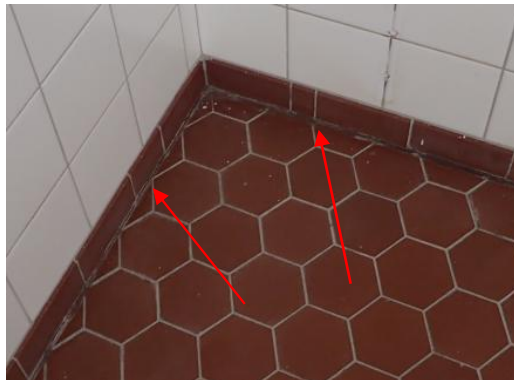
Kuva 78. Silikonisaumat paikoin huonokuntoiset

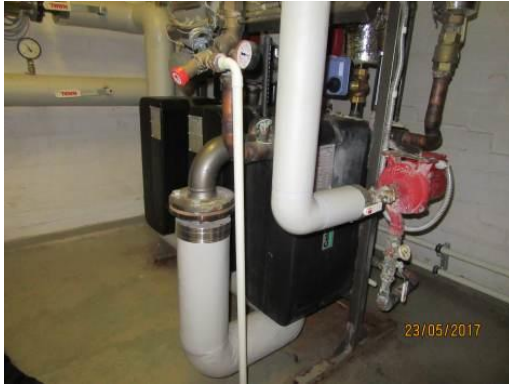
Kuva 81. Yläasteen lämmönjakokeskus

**Kunto:** Yläasteen lämmönjakokeskus: 2 välttävä, Laajennusosan ilmanvaihdon lämmitysverkoston lämmönjakokeskus: 3 tyydyttävä, Lukion lämmönjakokeskus: 2 välttävä. Lämmitysverkostojen kiertovesipumput: 3 tyydyttävä, Säätölaitteet: 4 hyvä, Kalvopaisunta-astiat: 3 tyydyttävä.

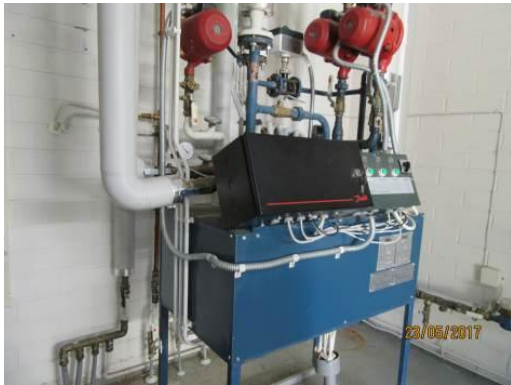
Kuva 85. Lukion lämmönjakokeskus

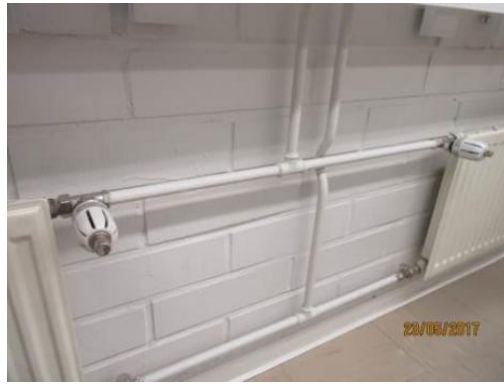
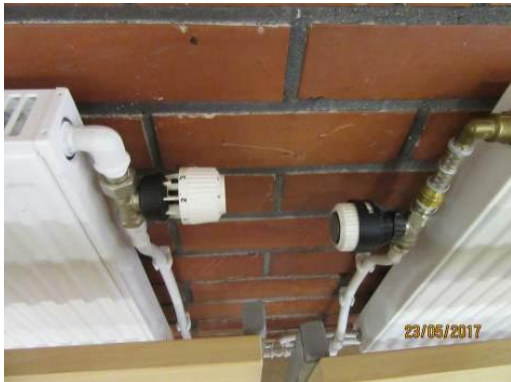
Kuva 2. Patteriventtiilit

Kuva 3. Patteriventtiilit

**Kunto:** Lämpöjohdot ja venttiilit: 3 tyydyttävä, Patterit: 3 tyydyttävä, Linjasäätö- ja sulkuventtiilit: 3 tyydyttävä, Patteriventtiilit: 2 välttävä

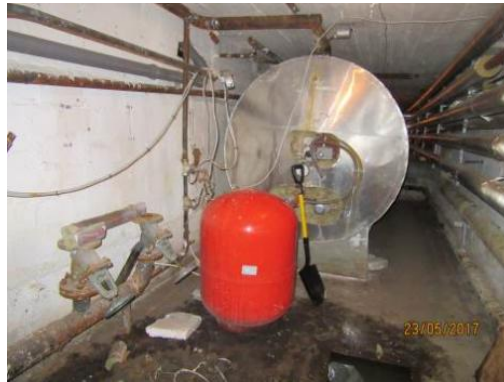
Putkitunnelissa on käytöstä poistettuja putkistoja, varaajasäiliö ja paisunta-astia. Käytöstä poistetut säiliöt ym. olisi suositeltavaa purkaa pois.

Kuva 4. Varaajasäiliö ym. putkitunnelissa

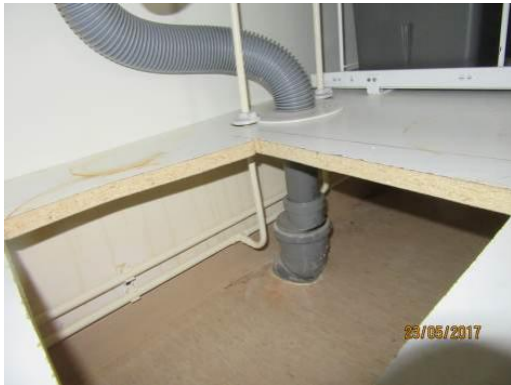
Opetustiloissa kalusteissa olevien pesualtaiden viemärit ovat kalusteen pohjan alapuolella. Viemärit tulisi jatkaa niin, että vesilukon liitosyhde tulee kalusteen pohjan yläpuolelle. Kalusteen pohjaan tulisi asentaa vedeneristys tai muovimatto joka käännetään takana ja sivuilla ylös. Vesitiivis pinnoite estää veden imeytymisen rakenteisiin. Vesitiivis pinnoite ulotetaan näkyville kalusteen etureunaan josta mahdollinen vesivuoto voidaan havaita. Opetustiloissa viemärien jatkaminen ja kalusteiden pohjiin vesitiivispinnoite kiireellisenä toimenpiteenä.

**Kuva 11.** Viemärit tulisi jatkaa kalusteen pohjan yläpuolelle

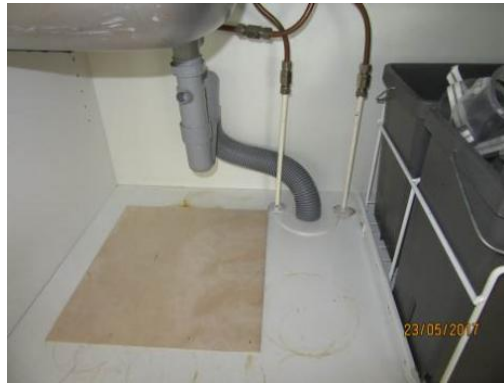
**Kuva 12.** Kalusteiden pohjaan tulisi asentaa vesitiivis pinnoite

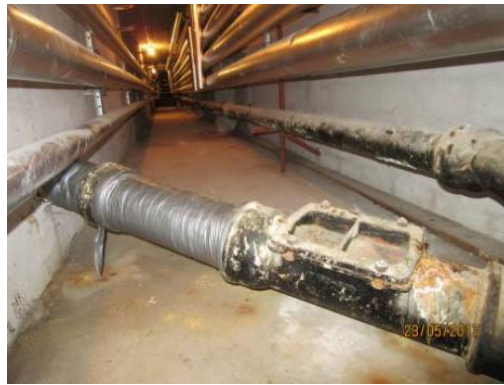
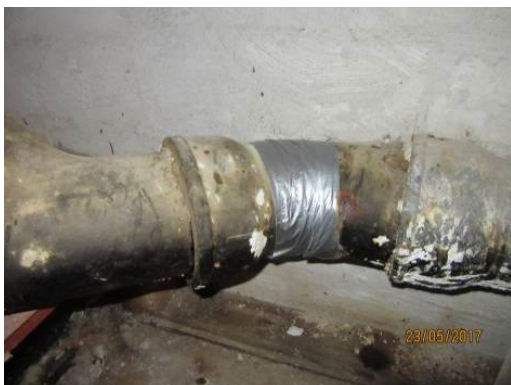
Alkuperäiset valurautaviemärit ovat heikossa kunnossa. Viemäreitä on paikattu mm. kanavateipillä. Valurautaviemärit tulisi uusida muoviviemäreiksi. Uusien viemärien osastoivien rakenteiden läpimenokohtiin on tehtävä erillisen palokatkosuunnitelman mukaiset palokatkot.

**Kuva 14.** Valurautaviemäri

**Kuva 15.** Valurautaviemäri

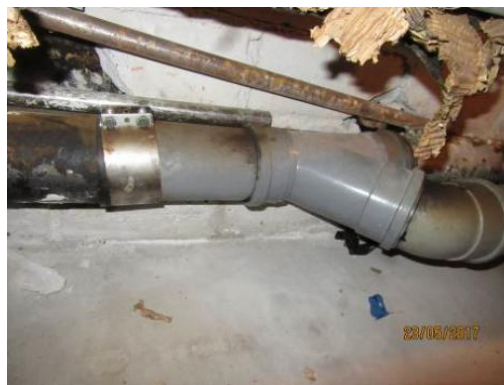
**Kuva 16.** Valurautaviemäriin liitetty muoviviemäri

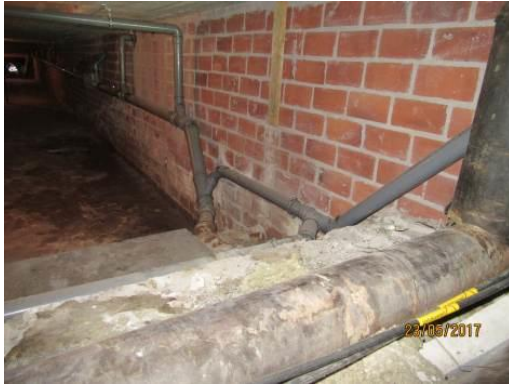
**Kuva 17.** Muoviviemärit liitetty alurautaviemäriin

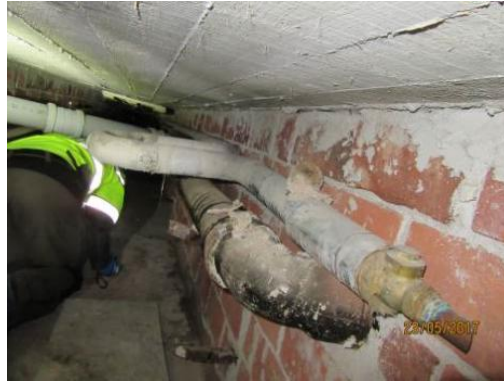
**Kuva 18.** Valurautaviemäri käytöstä poistetun vesijohdon alapuolella

**Kunto:** Muoviviemärit: 4 hyvä. Valurautaiset jätevesiviemärit: 1 heikko. Kaivot: 3 tyydyttävä. Rasvanerotus- ja öljynerotuskaivot: 3 tyydyttävä.

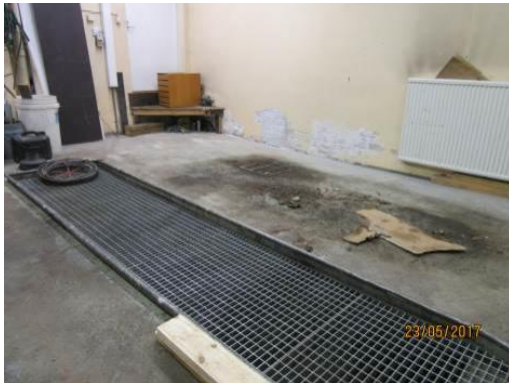
**Kuva 19.** Öljynerotuskaivo rasvamontun pohjalla

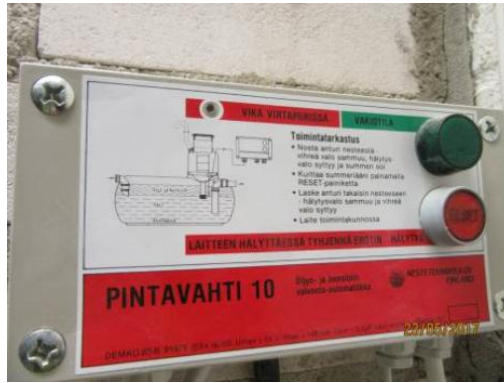
**Kuva 20.** Öljynerotuskaivon öljytilan täyttymishälytin

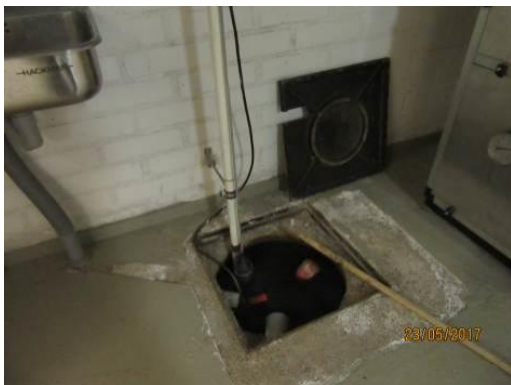
Sadevesiviemärien ja salaojien materiaalista ei voitu tehdä havaintoja. Rännikaivot ja sadevesikaivot ovat muovia. Salaojakaivot ja sadevesiviemärien tarkastuskaivo ovat betonirakenteisia. Sadevedet on johdettu syöksytorvilla rännikaivoihin ja maan pinnalle. Salaojavedet on johdettu salaojakaivojen kautta kunnalliseen jätevesiviemäriin. Yläasteen lämmönjakohuoneessa on uppopumppu kellarin perusvesille. Tarkastushetkellä kaivo oli täynnä vettä. Uppopumppu tulisi uusia.

Kuva 23. Kaivo yläasteen  
lämmönjakohuoneessa

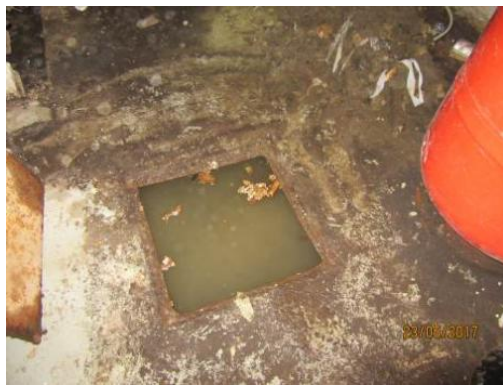
Putkitunnelissa on kaivo joka on täynnä vettä. Kaivossa oleva vesi pitää ympärillä olevat rakenteet märkinä. Kaivoon tulisi asentaa uppopumppu josta paineviemäri lähimpään sadevesiviemäriin tai paikallisen viemärlaitoksen luvalla jätevesiviemäriin.

Kuva 24. Kaivo putkitunnelissa

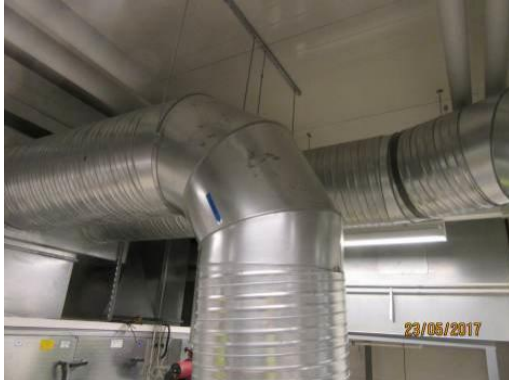
Kuva 33. Ilmanvaihtokanavat ovat hyvässä kunnossa

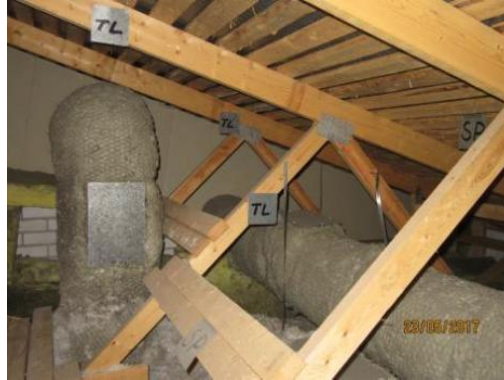
Kuva 34. Ilmanvaihtokanavien eristykset ovat kunnossa ja riittävät

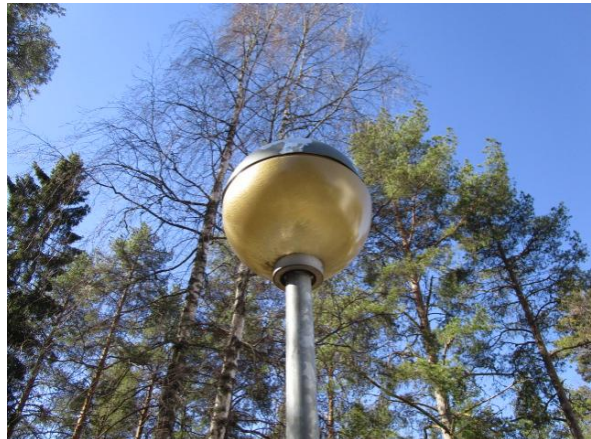
Kuva 50. Vanhimpia pylväisvalaisimia.

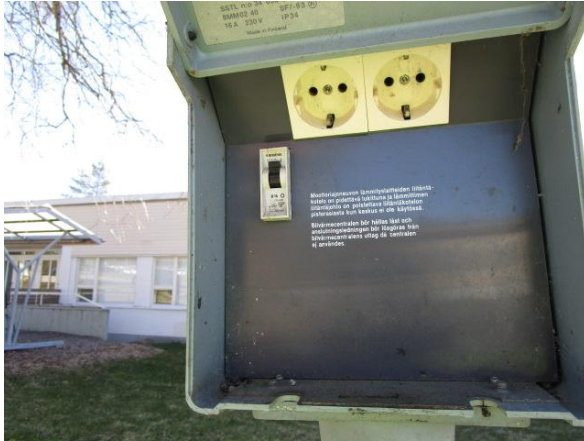
Kuva 51. Vanhempia autolämmityskoteloita

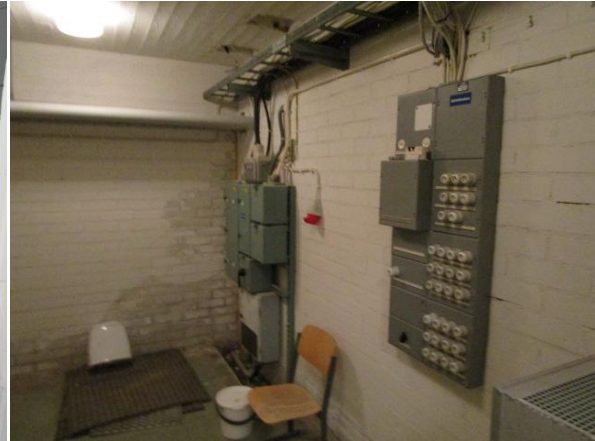
Keskukset ja laitteistot ovat osittain alkuperäisiä, mutta niitä on uusittu perusparannuksien aikaan. Keskuksilla laskennallinen käyttöikä on n. 40 vuotta ja ohjauskomponentteja sisältävillä keskuksilla (LVI-keskukset) n. 30 vuotta. Keskukset olivat hyvässä tai tyydyttävässä kunnossa ja niille on uusimista tiedossa vanhimpien osalta. Sähkölaitteiston määräaikaistarkastus on tehty 2/2016 ja tarkastusväli on 15 vuotta. Keskustiloissa on osittain sinne kuulumatonta tavaraa.

Kuva 54. Ryhmäkeskuksia (alkuperäisiä).

Huolto-ohjelmassa on syytä ottaa huomioon keskusten säännöllinen tarkastus ohjauskomponenttien toimivuudesta kaksi kertaa vuodessa.

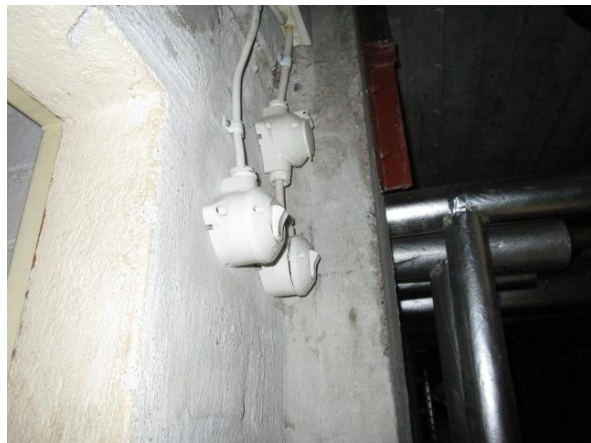
Kaapelijohtotiet ja asennukset olivat pääosin hyvässä kunnossa, mutta osittain havaittiin rikkinäisiä tai puutteellisia kalusteita. Kiinteistössä oli maadoituskiskoja, mihin oli liitetty johtavat osat ja perustusmaadoitus. Maadoitukset olivat silmämääräisesti turvallisuuteen nähden kunnossa. Kiinteistön sähkökalusteita on uusittu perusparannusten ja korjausasennusten myötä. Alkuperäisten asennusten tekninen käyttöikä on loppupuolella ja sähkölujuus on heikko.

Kuva 58. Alkuperäisiä kalusteita kellarissa.

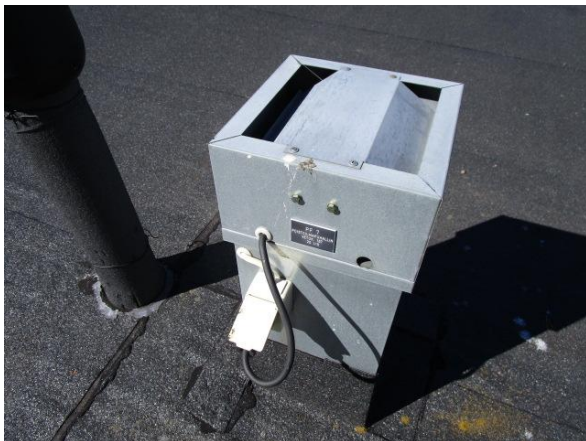
Kojeet ja laitteet ovat sähköisesti kunnossa. Osittain putkistoja jäätyy, joten sulanapito kaapelijärjestelmä tulisi rakentaa näiltä osin välttääkseen vahingot.

Kuva 61. Näkymä LVI-sähköistyksestä.

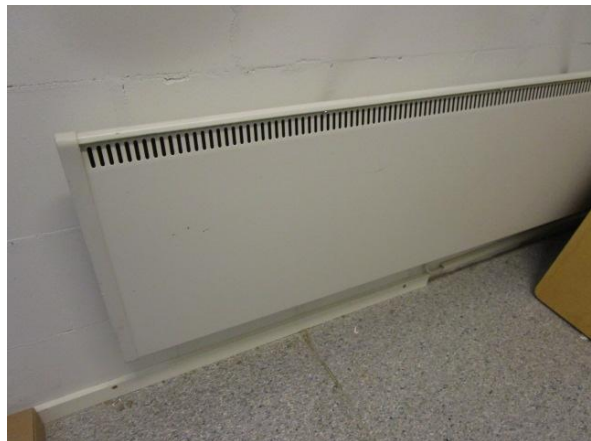
Kuva 62. Näkymää lämmittimistä.

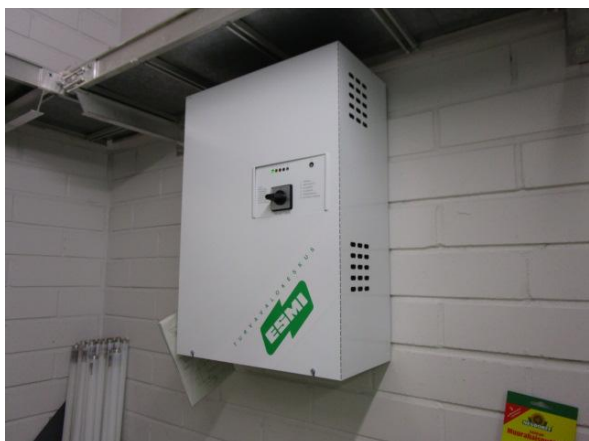
Kiinteistössä on poistumistievalaistusjärjestelmä, jonka laitteistot ovat perusparannusajoilta. Järjestelmän keskuskeskukset 3kpl ovat Esmi (lukio, A-osa koulu) ja Teknoware (SPK) valmisteisia. Valaisimet ovat loiste- ja hohtolampuin varustettuja ja ne olivat osittain pimeänä.

Kuva 63. Turvavalokeskus (lukio).

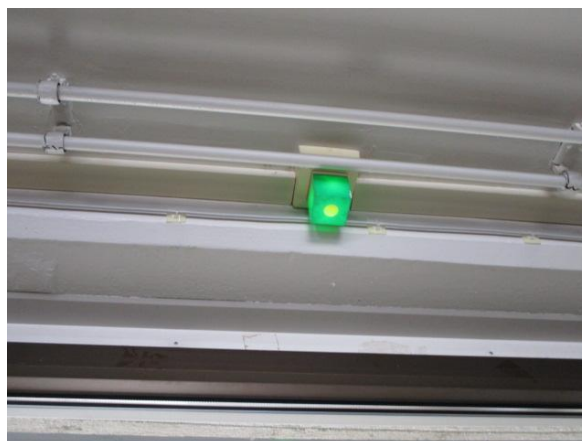
Kuva 64. Poistumistievalaisimia (lukio).

Keskus ja valaisimet ovat pääosin hyvässä kunnossa, mutta osittaista päivitystä on odotettavissa mm. valaisinten osalta. Järjestelmälle tehdyistä tarkastuksista oli merkinnät pöytäkirjassa keskuksien viressä.

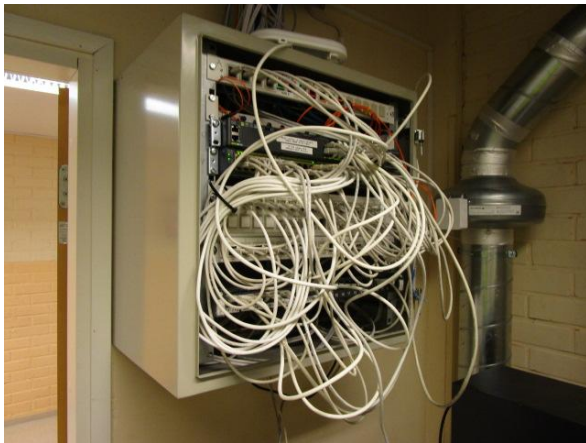
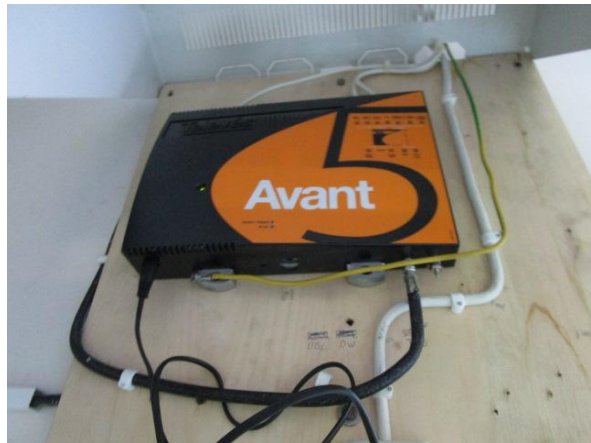
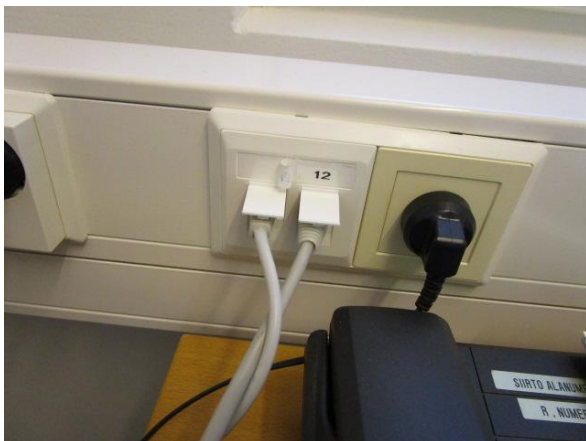
Telelaitteistot ovat eri aikakausilta ja niitä on uusittu perusparannuksien aikaan. Järjestelmät ja laitteet ovat hyvässä kunnossa, mutta vanhimmat järjestelmän osat ovat teknisen käyttöiän lopussa. Äänentoistojärjestelmässä on ollut osittain häiriöitä.

Kuva 65. ATK-/ telejakamokaappi.

Kuva 66. Näkymää antennivahvistimesta.

Kuva 67. Näkymää telerasioista.

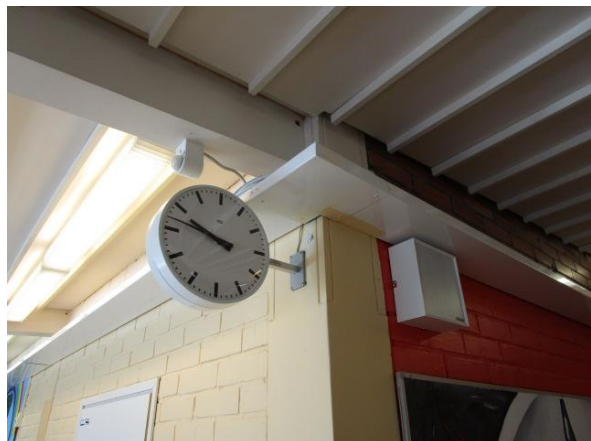
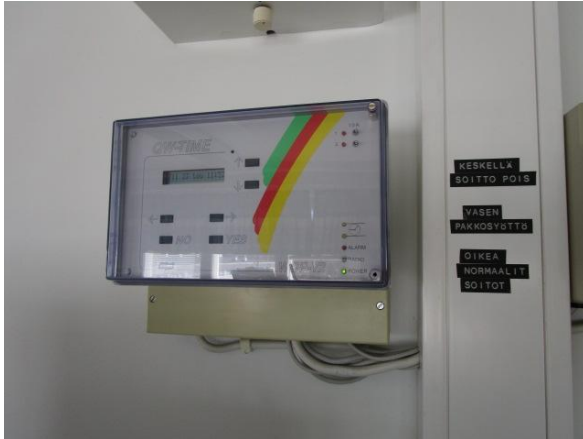
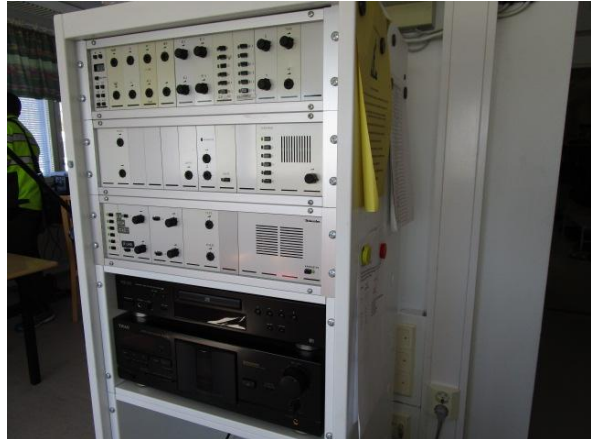
Kuva 68. Näkymää aikakellosta ja kaiuttimesta.

Kuva 69. Pääkello (opettajan huone).

Kuva 70. Näkymää äänentoistolaitteesta.

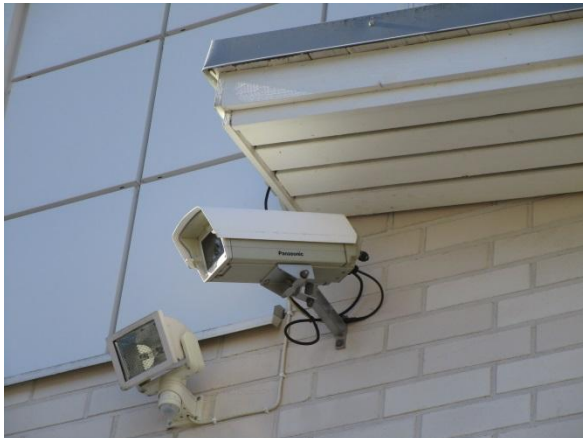
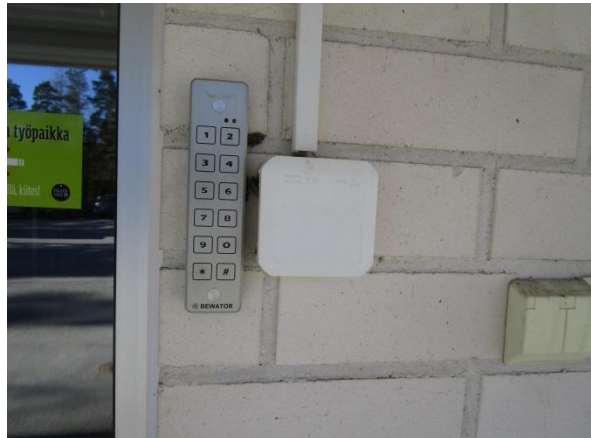
Turvajärjestelmät ovat hyvässä kunnossa ja niille on ainoastaan huoltotoimia. Paloturvallisuuden parantamiseksi suositellaan palovaroitin tai ilmaisinjärjestelmän rakentamista.

Kuva 71. Näkymäkameravalvontalaitteesta.

Kuva 72. Näkymää kulunvalvontalaitteesta.

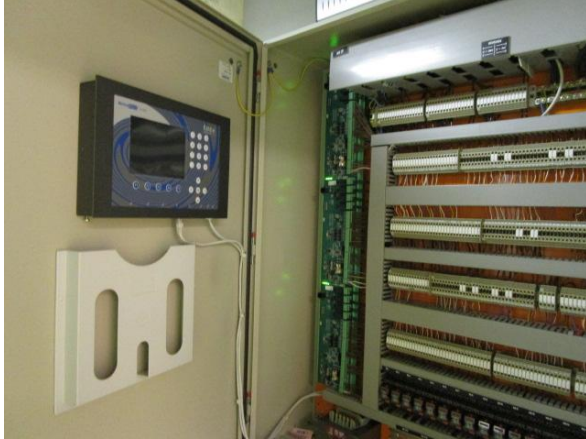
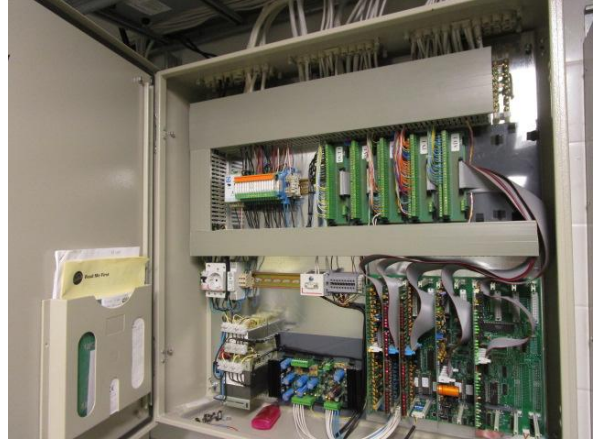
Järjestelmien sähköistys ja ohjaukset olivat kunnossa tarkastushetkellä. Laitteistolle on odotettavissa pienempää päivityksiä/ perusparannusta kunnossapitojakson aikana.

Kuva 73. Näkymä automaatiokeskuksesta, lukio.

Kuva 74. Näkymä automaatiokeskuksesta, keittiö.
