# Humalojan Koulu

## Kuntoarvio- ja PTS-suunnitelma

Rakenteet ja LVISA-tekniikka

10.8.2017

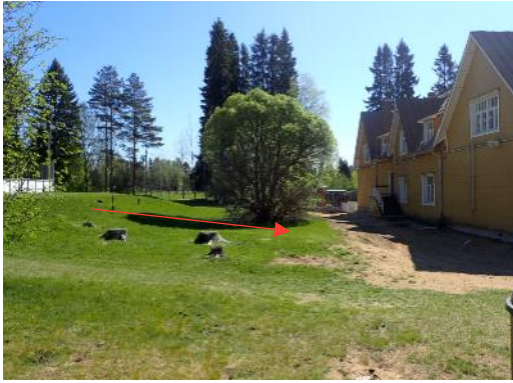
Pintavesien poisto rakennusten vierustoilta on toteutettu maanpintojen kallistuksilla. Rakennukset sijaitsevat loivassa rinteessä, jonka vuoksi rakennusten pohjoispuolella maanpinnat viettävät loivasti rakennuksista poispäin. Muilta osin maanpintojen kallistukset ovat pääosin riittävät.

Kuva 5. Vanhan koulun pohjoispuolella maanpinta viettää kohti rakennusta

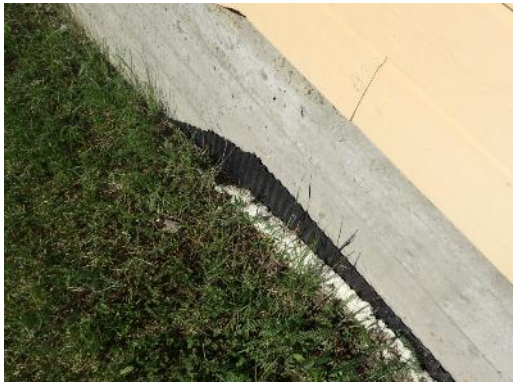
Lisärakennuksen perustusten vierustoilla havaittiin patolevy sekä patolevyn pinnalla lämmöneriste. Patolevyn yläreunassa ei havaittu peitelistä. Patolevytyksen yläpintaan suositellaan asennettavaksi peitelistä, jotta kosteus tai hiekka yms. roskat eivät pääse perusrakenteiden ja patolevyn väliin.

Kuva 7. Lisärakennuksen vierustalla patolevy

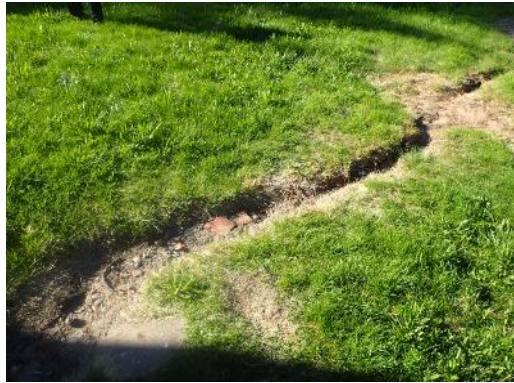
Perustusten viereen maahan johdetut sadevedet aiheuttavat perustusrakenteille kosteusrasitusta, jonka vuoksi suositellaan sadevesijärjestelmän rakentamista tai betonisten sadevesikourujen asentamista syöksyputkien kohdalle maahan.

Kuva 14. Sadevedet ovat aiheuttaneet railoja

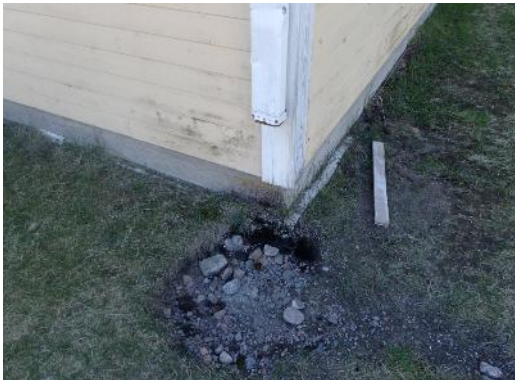
Kuva 15. Syöksyputken alaosa puuttuu

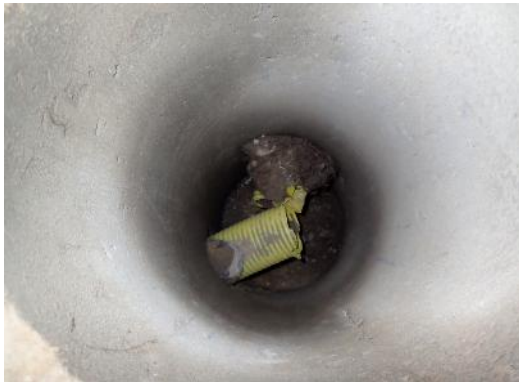
Havaintojen ja lähtötietojen perusteella vanhan koulurakennuksen pohjoispuolelle on asennettu rakennuksen vierustalle salaojajärjestelmä. Lisärakennuksen ympärillä havaittiin niin ikään salaojajärjestelmän tarkastuskaivoja. Tarkastuskaivoista tehtyjen havaintojen perusteella salaojaputket ovat muovia ja kaivot betonia. Tarkastuskaivot ovat nousseet ylöspäin jonka vuoksi salaojaputkien päät nousevat kaivoon viistosti ylöspäin, jonka perusteella niiden kaadot eivät ole asianmukaiset. Tarkastuskaivoissa havaittiin multaa ja muuta sinne kuulumatonta tavaraa. Salaojajärjestelmille suositellaan kuvausta ja tarvittavien korjaustoimenpiteiden suorittamista kuvausten pohjalta.

**Kuva 16.** Salaojan tarkastuskaivo vanhan koulurakennuksen vierustalla

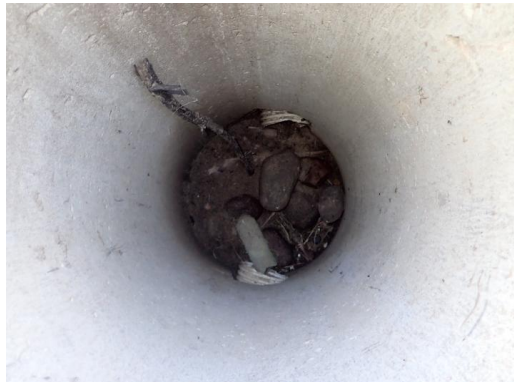
**Kuva 17.** Salaojan tarkastuskaivo lisärakennuksen vierustalla

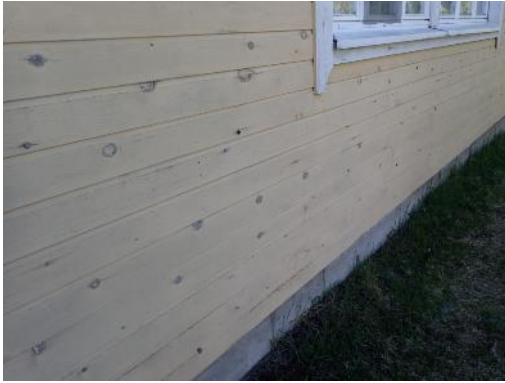
Lisärakennuksen julkisivut ovat niin ikään puupaneloidut. Julkisivuissa havaittiin paikoin maalipinnoitteiden kulumista sekä värjäymiä. Julkisivulle suositellaan huoltomaalauksia tarkastelujakson alkupuoliskolla. Maalausten yhteydessä laudoitusten kunto tulee tarkastaa ja huonokuntoiset laudat korjata tarvittaessa.

**Kuva 27.** Julkisivupaneloinnin maalipinnoitteet paikoin kuluneet

**Toimenpiteet:** Vanhan koulurakennuksen julkisivujen vaurioituneiden puuverhouksien uusiminen ja julkisivujen huoltomaalaus kauttaaltaan (1-5 vuotta), Lisärakennuksen julkisivulaudoituksen huoltomaalaus (1-5 vuotta)

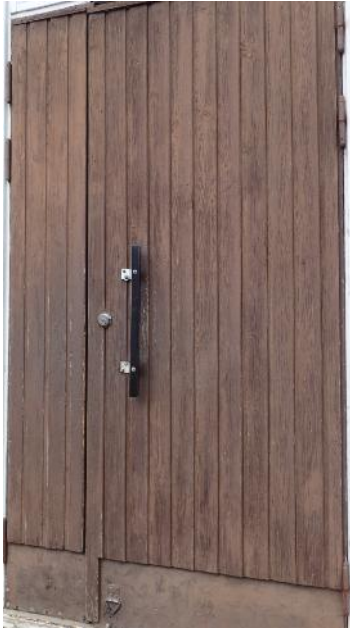
Molempien rakennuksien ulko-ovet ovat puurakenteisia ovia ja pääosin lasiaukollisia. Vanhan koulurakennuksen eteläpuolella sijaitsevien ulko-ovien pinnoilla on havaittavissa maalipinnoitteiden hilseilyä. Pohjoispuolella sijaitsevan puuoven alaosassa on havaittavissa lahovaurioita. Ulko-ovien tiivistyksissä havaittiin puutteita. Lisärakennuksen ulko-ovien maalipinnoitteet olivat kuluneet.

Kuva 34. Vanhan koulurakennuksen ulko-ovi

Vanhan koulurakennuksen ulko-ovet ovat ikääntyneet ja huonokuntoiset, joten ne suositellaan uusittavaksi. Lisärakennuksen ulko-oville suositellaan maalauskunnostusta.

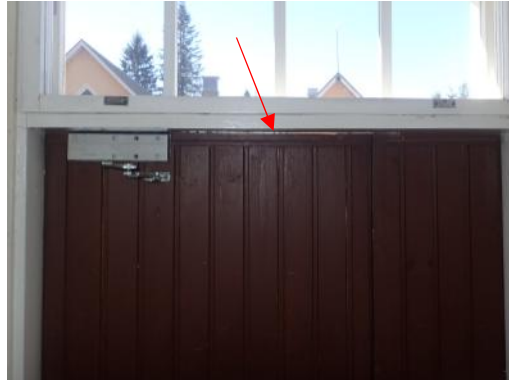
Kuva 35. Ulko-ovien tiivistyksissä puutteita

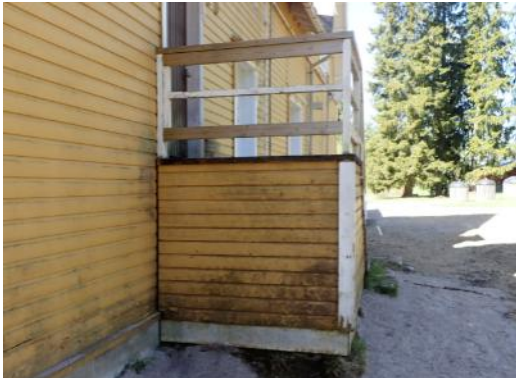
seinustalla hätäpoistumistietikkaita, tikkaiden pinnoilla on havaittavissa korroosioaurioita. Rakennuksen pohjoispuolella sijaitsee puurakenteiset portaat, jotka johtavat sisäänkäynnille. Portaat on verhoiltu puupaneloineilla. Paneloinnit olivat huonossa kunnossa.

**Kuva 40.** Pohjoispuolen portaiden puuverhous huonokuntoinen

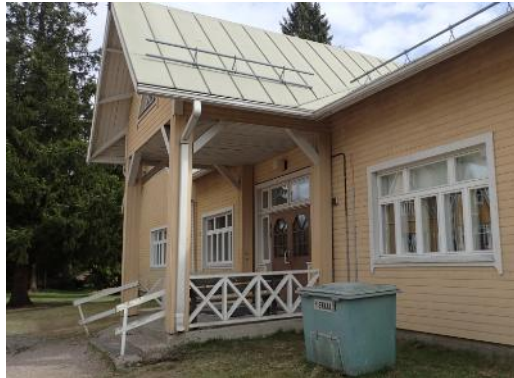
Lisärakennuksen pääsisäänkäynnin kohdalla on puurakenteinen katos, jossa on puiset kaiteet. Katokseen johtaa betonirakenteiset portaat. Katoksen maalipinnoitteet ovat kuluneet. Betoniportaavat ovat kuluneet ja paikoin betonin teräkset ovat näkyvillä. Betoniportaavat suositellaan kunnostettavaksi.

**Kuva 41.** Katoksen kaiteiden maalipinnoitteet ovat kuluneet

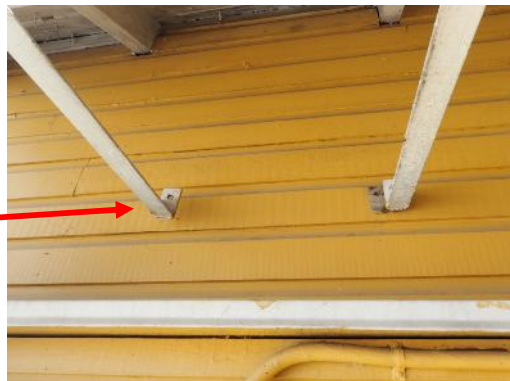
Vanhan koulurakennuksessa vesikattovarusteet ovat talotikkaat, lapetikkaat ja kulkusillat. Talotikkaat ja lapetikkaat ovat metalliset. Kulkusillat ovat metalli-/puurakenteiset. Talotikkaiden yläpään kiinnitys on osittain irti. Talotikkaiden kiinnitys tulee korjata heti. Vesikattovarusteet tulee uusita vesikaton korjauksen yhteydessä.

Kuva 56. Talotikkaiden yläpään kiinnitys osittain irti

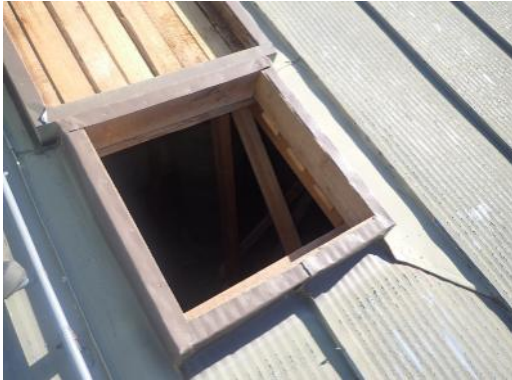
**Kuva 59.** Kattoluukussa ei ole kannen putoamisen estävää ketjua

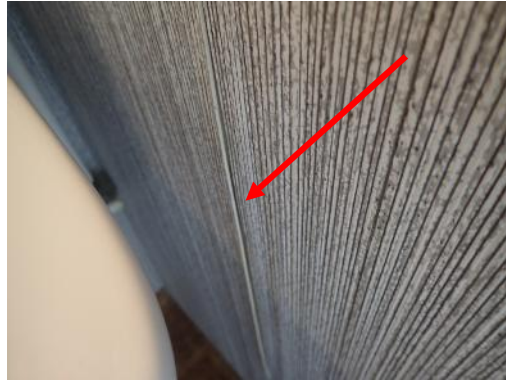
Rakennuksissa on useita wc- ja märkätiloja. Lisärakennuksessa sijaitsevien WC-tilojen lattiat ovat muovimattoja ja seinät maalattuja. Wc-tilojen kunto oli yleisesti tyydyttävä. Vanhassa koulurakennuksessa wc-tilojen lattiat ovat muovimattoja ja seinät ovat muovitapettia. Wc-tilojen pinnat ovat ikääntyneet ja tyydyttävässä kunnossa. WC-tiloissa ei pintakosteusmittauksella havaittu kohollaan olevia pintakosteuksia.

**Kuva 70.** Wc-tilan muovitapettien saumat ovat paikoin auki

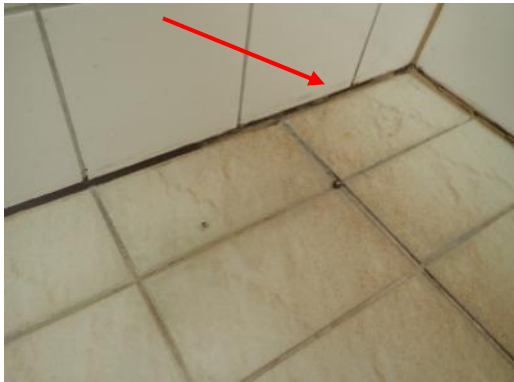
Rakennuksissa on muutamia pesuhuoneita. Pesuhuoneita sijaitsee lisärakennuksen liikuntasalin yhteydessä sekä vanhassa koulurakennuksen toisessa kerroksessa. Lisärakennuksen pesuhuoneiden lattiat ja seinät ovat laatoitetut. Pesuhuoneissa havaittiin lattiassa yksittäisiä alustasta irti olevia laattoja. Lisäksi seinälaatoissa havaittiin yksittäisiä haljenneita laattoja. Silikonisaumoissa havaittiin yksittäisiä vaurioita.

Kuva 73. Silikonisaumat paikoin huonossa kunnossa

Vanhan koulurakennuksen märkätilojen pinnoitteiden tekniset käyttöiät ovat ylittyneet ja pinnoitteissa havaittiin monin paikoin puutteita. Märkätilat on suositeltavaa saneerata tarkastelujakson alkupuolella. Lisärakennuksessa sijaitseville märkätilojen kunto oli yleisesti tyydyttävä. Lisärakennuksen märkätilat ovat todennäköisesti alkuperäisiä ja niissä ei todennäköisesti ole massamaista vedeneristystä. Märkätilojen arvioidut tekniset käyttöiät ovat ylittyneet. Märkätilat on suositeltavaa saneerata tämän tarkastelujakson aikana. Kiireellisenä toimenpiteenä suositellaan silikonisaumausten ja haljenneiden laattojen uusimista sekä alustastaan irti olevien laattojen korjaamista.

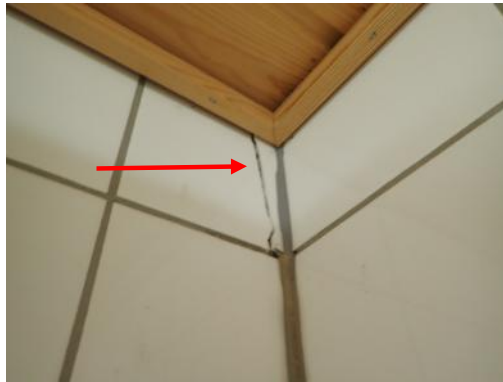
Kuva 74. Yksittäisiä haljonneita laattoja seinissä

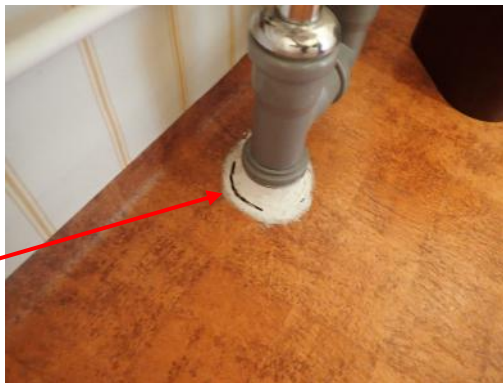
Vanhassa koulurakennuksen pesuhuoneiden lattiat ovat muovimattoja ja seinän muovitapettia. Tapettien saumat olivat paikoin auki, joiden kautta vesien pääsy rakenteisiin on mahdollista. Myös lattian viemäriälväpöivientien tiivistyksissä havaittiin puutteita. Tarkastushetkellä pintakosteudet eivät olleet koholla.

Kuva 76. Viemäriläpiviennin tiivistys puutteellinen

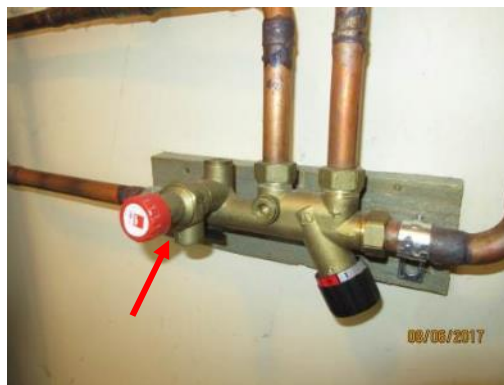
Kuva 83. Vanhan puolen lämminvesivaraajan varoventtiili

**Kunto:** Vesijohdot: 4 hyvä, Venttiilit 3 tyydyttävä, Vesi- ja viemärikalusteet 3 tyydyttävä  
**Toimenpiteet:** Vanhan puolen 2. kerroksen tiskipöytähanaan uusiminen ja varoventtiilin ylivuotoputki altaaseen (heti). Lisärakennuksen lämminvesivaraajan uusiminen (1-5 vuotta).

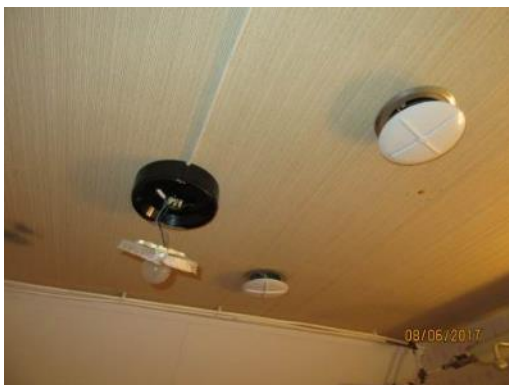
Kuva 102. Painovoimaisen ilmanvaihdon poistoilmaventtiilit

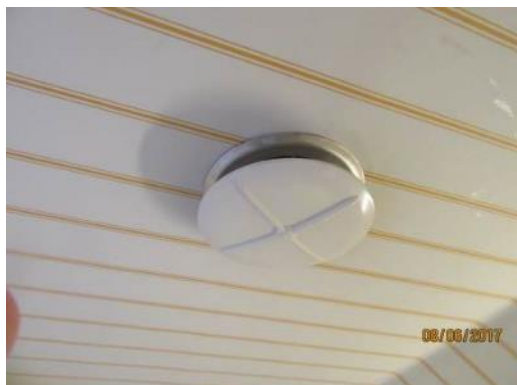
Kuva 103. Painovoimaisen ilmanvaihdon poistoilmaventtiili

**Kunto:** 3 tyydyttävä

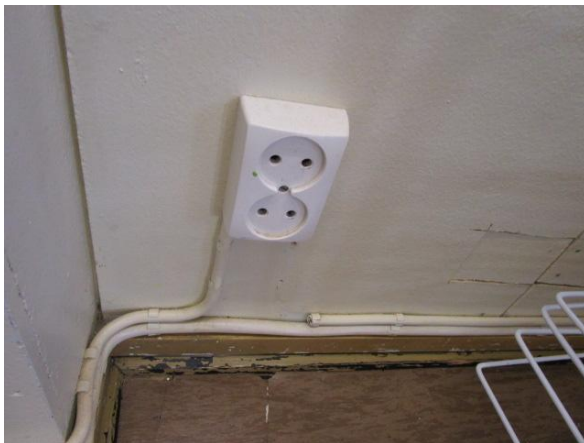
Kaapelijohtotiet ja asennukset olivat pääosin hyvässä kunnossa, mutta osittain havaittiin rikkinäisiä tai puutteellisia kalusteita ulkopuolella. Kiinteistössä ei havaittu maadoituskiskoja, mutta se on käytömaadoitettu. Maadoitukset olivat silmämääräisesti turvallisuuteen nähden kunnossa. Kiinteistön sähkökalusteita on uusittu perusparannusten ja laajennuksen myötä. Alkuperäisten asennusten tekninen käyttöikä on loppupuolella ja sähkölujuus on heikko.

Kuva 114. Vanhan koulun asennuksia.

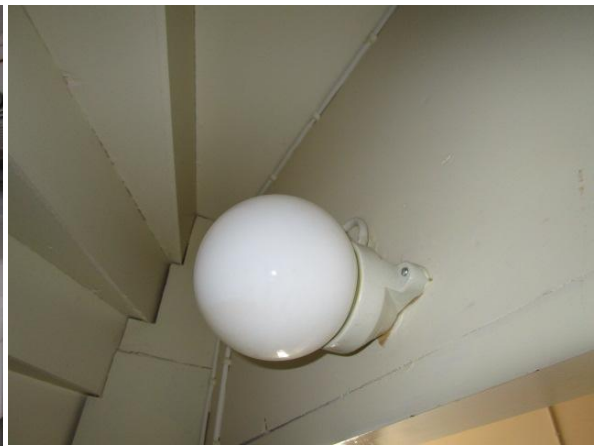
Valaisimien keskimääräinen laskennallinen käyttöikä on n. 25–30 vuotta. Valaisinten tekninen käyttöikä on vanhemmilla valaisimilla loppupuolella ja niiden uusimista suositellaan perusparannuksen yhteydessä. Hehkulamppujen poistuessa markkinoilta tulisi valaisimissa käyttää LED- tai energiasäästölamppuja tai uusia kokonaan. Vanhan koulun puolella havaittiin puuttuvan valaisimen suojakupuja. Valaistuksen voimakkuuksia mitattiin otantana ja se oli pääosin hyvä.

Kuva 119. Näkymä alkuperäisistä valaisimista.

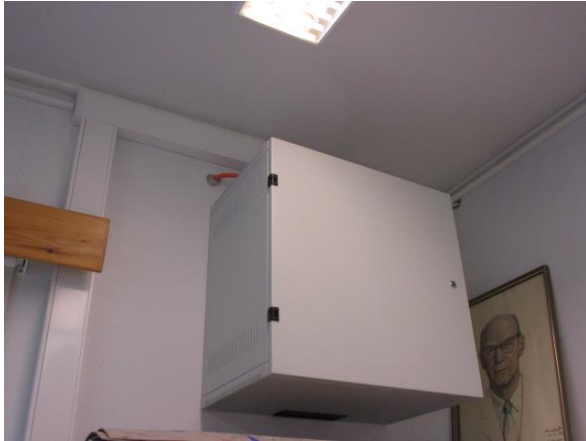
Kuva 124. ATK-/ telejakamokaappi, luokassa.

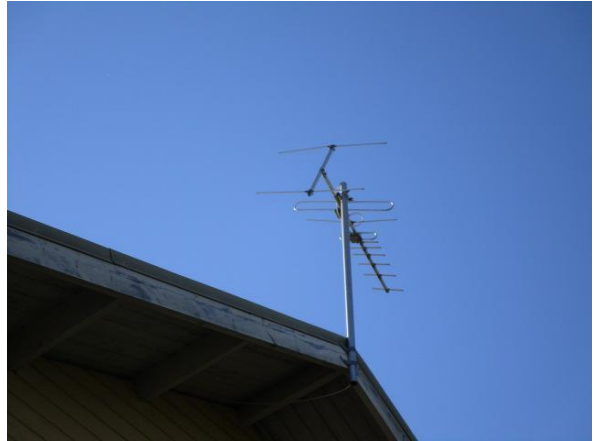
Kuva 125. Näkymää antennilaitteesta katolla.
