# Hyttikallion Koulu

## Kuntoarvio- ja PTS-suunnitelma

Rakenteet ja LVISA-tekniikka

Projekti 308911

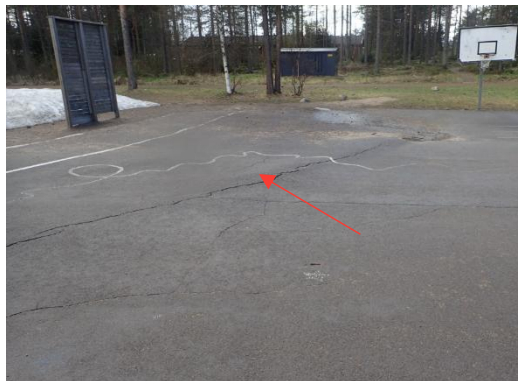
Rakennusten ympärillä maanpinnan kallistukset ovat paikoin vähäiset. Paikoin kallistukset ovat riit-tävät. Asfalttipinnoissa on paikoin havaittavissa halkeiluja. Pinnat ovat pääosin tyydyttävässä kun-nossa.

Kuva 2. Asfalttoinneissa paikoin halkeiluja

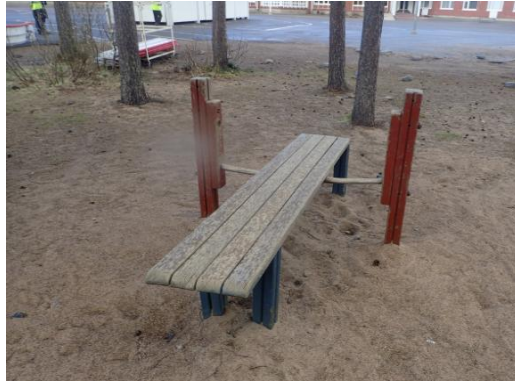
Leikkivälineiden maalipinnoitteet ovat pääosin kuluneet ja osa leikkivälineistä on havaintojen perus-teella huonossa kunnossa. Leikkivälineiden suositeltu käyttöikä on 15 vuotta ja leikkivälineiden kunto tulee tarkastaa vuosittain. Tässä kuntoarviossa suoritettu tarkastus ei vastaa vuosittaista tarkastusta. Piha-alueella sijaitsevien koripallokenttien korit olivat huonokuntoiset. Toinen koripallokoriteline oli vääntynyt ja toisesta puuttui kori.

**Kuva 4.** Osa leikkivälineistä on huonossa kunnossa

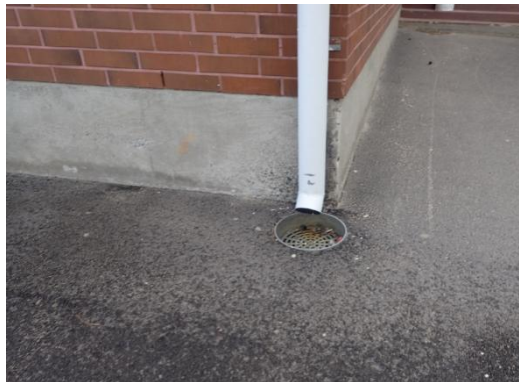
Kattosadevedet on ohjattu räystäskourujen ja syöksyputkien kautta sadevesiviemäriin.

Kuva 11. Kattosadevedet ohjattu syöksyputkin rännikaivoihin

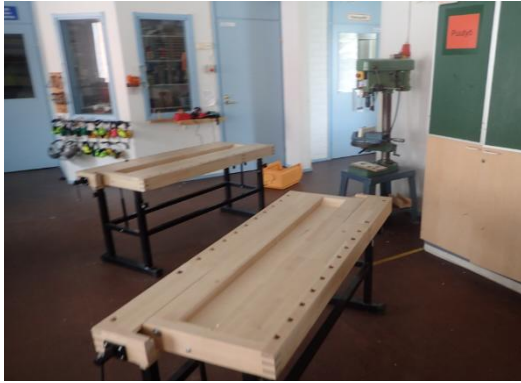
Kuva 12. Yleiskuva teknisen työn tilasta

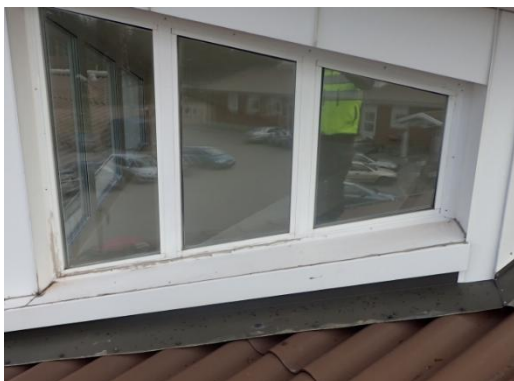
Rakennuksen vesikatolla sijaitsee valokuilut, joissa on puurakenteiset kiinteät ikkunat. Ikkunoissa on lämpölaselementit. Ikkunoissa ei havaittu puutteita tai vaurioita.

Kuva 25. Yleiskuva valokuilun ikkunoista

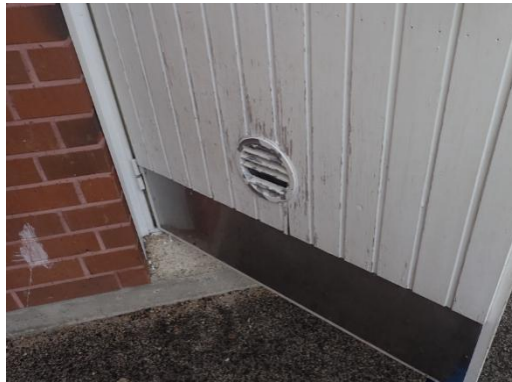
**Kuva 27.** Yksittäiset ulko-ovet ovat puupintaisia. Ulko-ovien puuosien maalipinnat olivat kuluneet

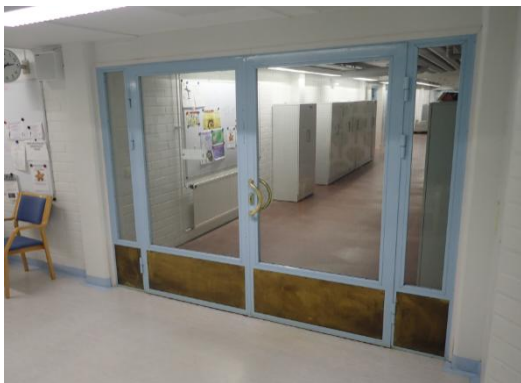
**Kuva 28.** Yleiskuva metallirunkoisesta lasiovesta

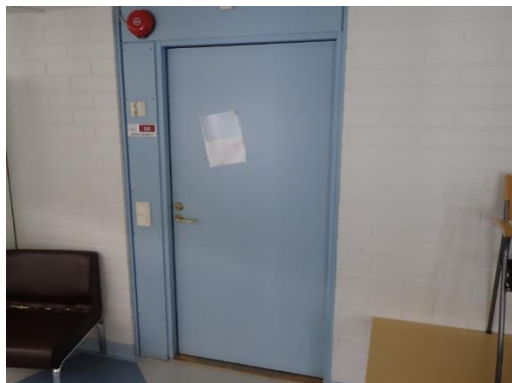
**Kuva 29.** Yleiskuva puisesta laakaovesta

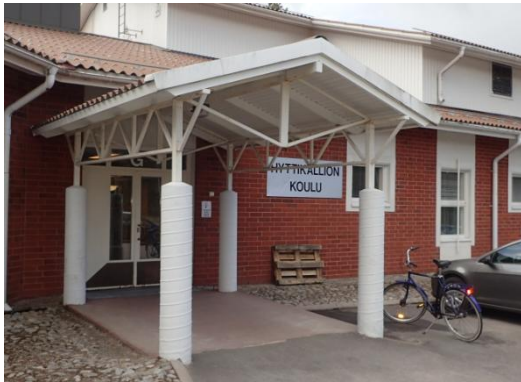
Rakennusten sisäänkäyntien kohdalla on betoni-, teräs- ja puurakenteiset katokset. Teräsosien maalipinnoitteissa on havaittavissa korroosioaurioita. Katoksille suositellaan huoltomaalauksia tämän tarkastelujakson alkupuoliskolla. Muilta osin katokset olivat hyväkuntoiset.

Kuva 30. Yleiskuva sisäänkäynnin katoksesta

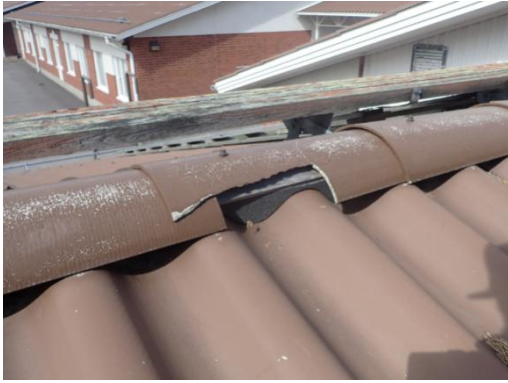
Kuva 34. Vesikatteessa paikoin lohkeilua

Rakennusten kattotyyppi on harjakatto ja vesikatteena kuitusementtikate. Aluskatteena toimii pahvi. Vesikatteessa havaittiin paikoin lohkeamia sekä vuotokohtia. Yläpohjassa havaittiin aluskatteessa monin paikoin vesivuotojen aiheuttamia jälkiä. Päärakennuksen katolla sijaitsee valokuiluja. Valokuilujen seinäpinnoilla havaittiin niin ikään yläpohjassa monin paikoin vesivuotojen aiheuttamia jälkiä. Kuitusementtikatteen tekninen käyttöikä ylittyy tarkastelujakson alkupuoella. Rakennusten vesikatto suositellaan uusittavaksi tarkastelujakson alkupuoliskolla.

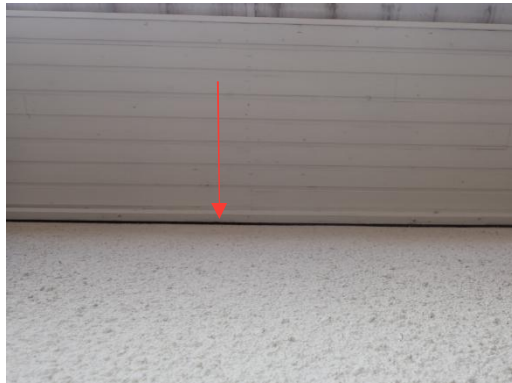
Räystäiden aluslaudoitukset on toteutettu ponttilaudoilla ja ulkoseinän ja räystäslaudoituksen väliin on jätetty tuuletusrako. Havaintojen perusteella tuuletusrako on paikoin niukka.

Kuva 37. Yläpohjan tuuletus paikoin niukka

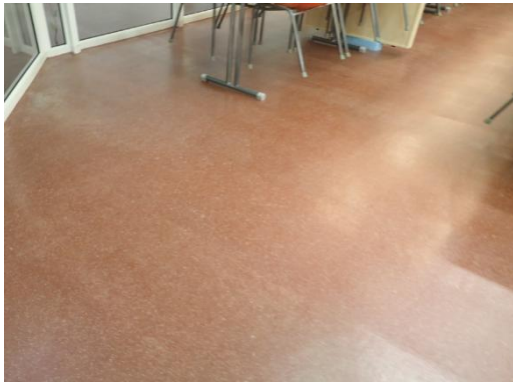
Kuva 46. Ruokalassa lattiapinnoite akryylibetonia

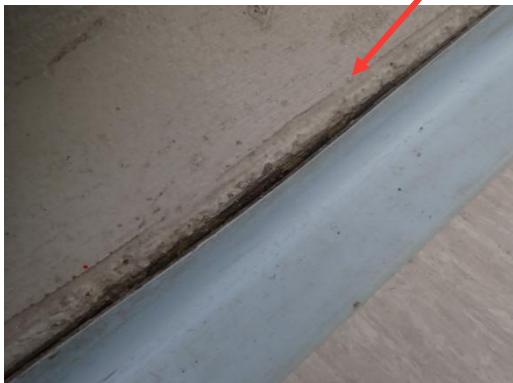
Erilaisia lattiapinnoitteita kiinteistössä on useita. Lattiapinnoitteena kuivissa tiloissa on mm. muovimattoja, akryylibetonia. Lattianrajassa on pääosin muovinen lattialista. Lattialistan liimaus on paikoin irronnut. Lattiapinnoitteiden kunto vaihteli hyvästä tyydyttävään. Yleisesti lattiapinnoitteet olivat hyväkuntoisia, mutta niiden pinnoilla oli normaalia käytöstä aiheutunutta kulumista.

Kuva 48. Lattialista liimaus paikoin irronnut

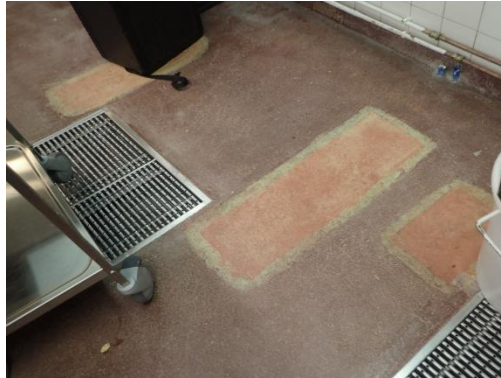
Kiinteistössä on useita keittiötiloja. Keittiötiloja löytyy ruokalasta, opettajien taukotilasta, sekä keittiöhenkilökunnan ja siivoajien sosiaali-tilasta. Ruokalan laitospöydän lattiapinnoitteena on akryylibetoni. Lattiapinnoitteesta havaittiin halkeilua sekä monin paikoin paikkakorjauskohtia. Akryylibetonin arvioitu tekninen käyttöikä on noin 25 vuotta. Mikäli lattiapinnoitteet ovat alkuperäiset on niiden tekninen käyttöikä ylittynyt. Ruokalan keittiön lattia akryylibetonointi on suositeltavaa uusia kokonaisuudessaan tämän tarkastelujakson alkupuoliskolla.

Kuva 50. Keittiön lattiapinnoitteessa paikkakorjauskohtia

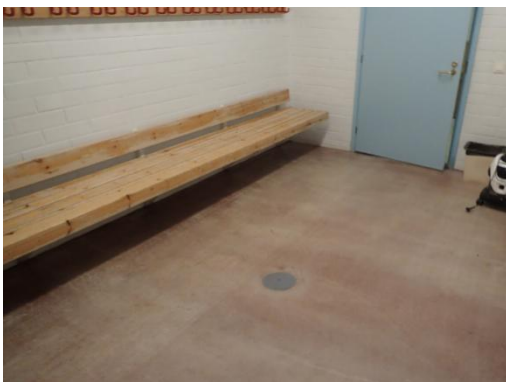
Kuva 54. Yleiskuva pukuhuoneesta,  
lattiapinnoite haalistunut

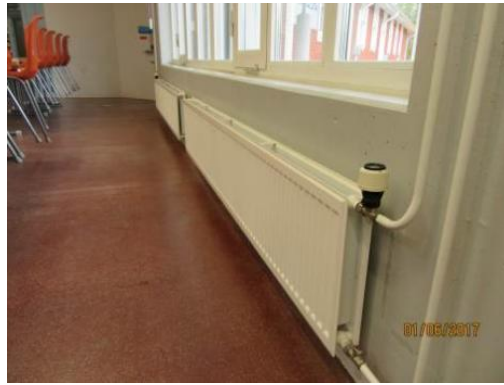
Kuva 63. Lämmityspatteri ja termostaattinen patteriventtiili

**Kunto:** Lämpöjohdot: 4 hyvä, Patterit: 4 hyvä, Linjasäätö- ja sulkuventtiilit: 3 tyydyttävä, Patteriventtiilit: 2 välttävä

**Toimenpiteet:** Patteriventtiilien uusiminen (1-5 vuotta)

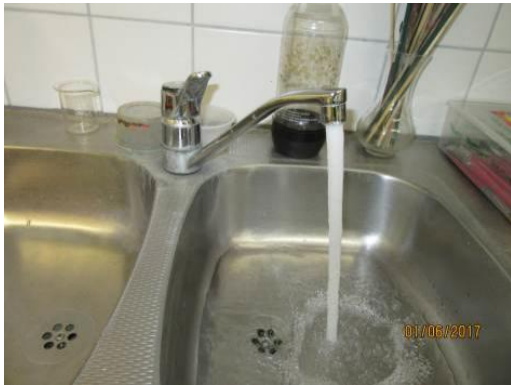
Kuva 6. Vesikalusteet ovat kunnossa

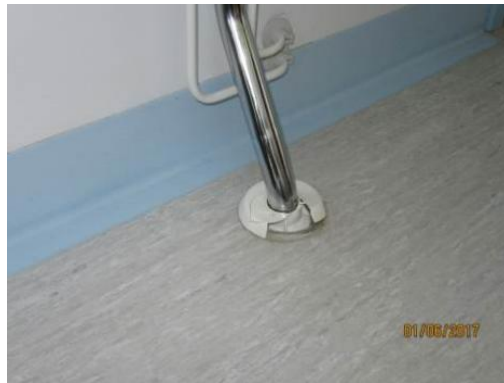
Jäte- ja sadevedet viemäroidään kunnallisiin järjestelmiin. Näkyvissä olevat viemärit ovat muoviviemäreitä ja valurautaviemäreitä pantaliitoksin. Keittiön jätevesiviemäri on rasvanerotuskaivo. Kiinteistöhoitotilan viemäri on öljynerotuskaivo. Rakennuksen ulkopuolella olevien viemärien materiaalia ei voitu varmistaa. Kaivot ovat betonirakenteisia. Terveystieteiden laitoksen 404 vesilukon liitosyhteys on rikki.

Kuva 9. Rikkiöitynyt vesilukon liitosyhteys

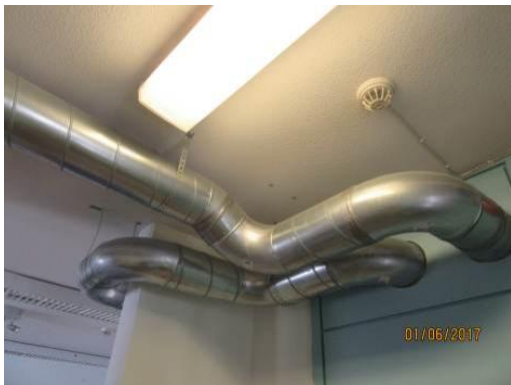
Kuva 24. Ilmanvaihtokanavat ovat hyvässä kunnossa

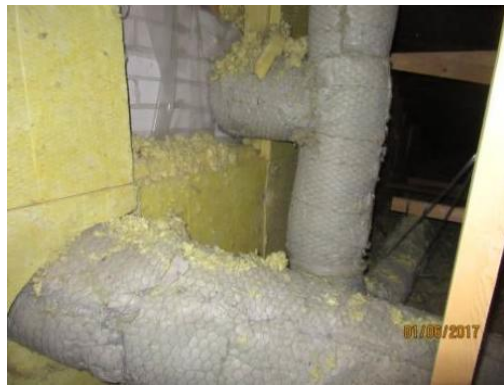
Kuva 25. Ilmanvaihtokanavien eristykset ovat kunnossa ja riittävät
