# Vatjusjärven Koulu Kuntoarvio- ja PTS-suunnitelma

Rakenteet ja LVISA-tekniikka

10.8.2017

Projekti 308911

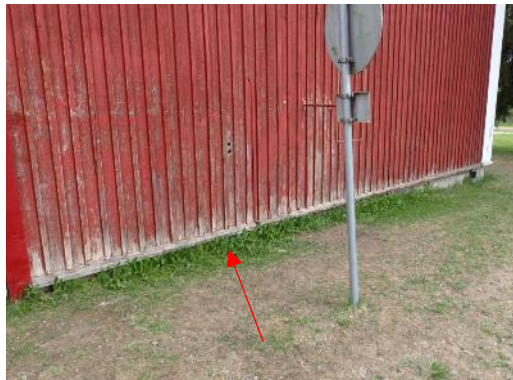
Pintavesien poistossa rakennusten vierustoilta havaittiin monin paikoin puutteita maanpintojen kal-listuksissa. Maanpintojen korkeudet seinustojen vierellä on paikoin lähellä julkisivulaudoituksen ala-reunaa ja rakennuksen runkoa. Suositellaan maanpintojen muokkauksia rakennuksien vierustoilla.

Kuva 4. Sokkeleita ei paikoin näy ollenkaan

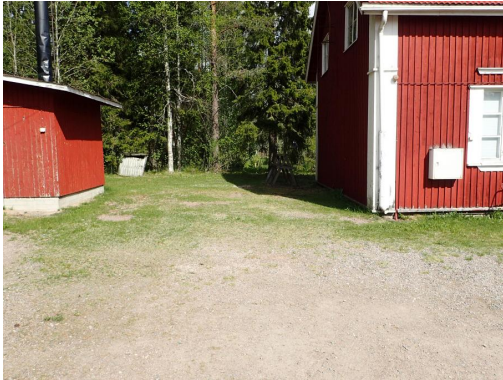
Kuva 5. Maanpintojen kallistuksessa puutteita

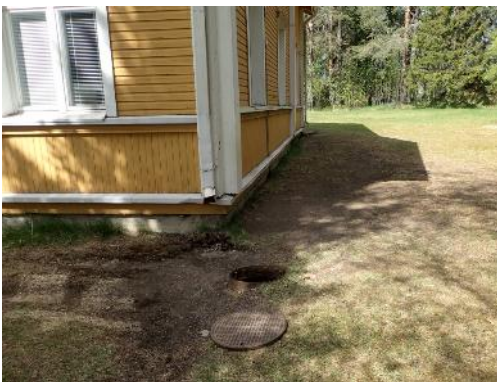
**Kuva 11.** Salaojan tarkastuskaivo keltaisen rakennuksen vieressä

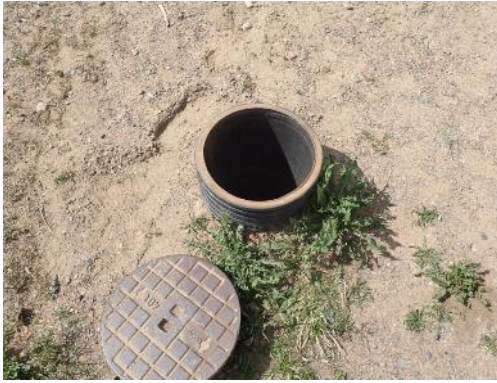
Havaintojen perusteella kaikkien rakennusten ympärillä on salaojajärjestelmät. Tarkastuskaivoista tehtyjen havaintojen perusteella keltaisen ja punaisen rakennuksen salaojaputket ovat muovia ja kivit betonina, monitoimitalon salaojakaivot ovat muovia. Monitoimitalon yksi salaojajärjestelmän tarkastuskaivo on noussut, jonka vuoksi salaojaputkien kaadoissa on puutteita. Salaojaputkien päät nousevat ylöspäin tarkastuskaivossa. Salaojaputkissa havaittiin painaumuksia sekä hiekkaa. Salaojajärjestelmille suositellaan kuvauksia sekä huuhtelua ja tarvittavia korjauksia toimivuuden kuntoon saattamiseksi.

**Kuva 13.** Monitoimitalon vierellä salaojan tarkastuskaivo noussut

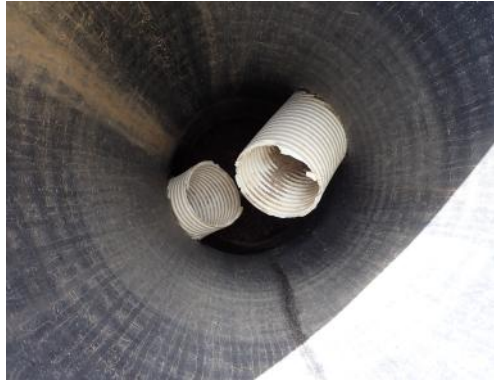
**Kuva 14.** Salaojaputkien päät nousevat viistosti ylöspäin kaivoon

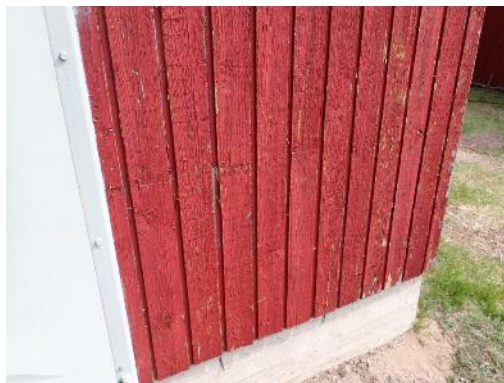
Kuva 21. Lämmönjakokeskuksen maalipinnoitteet kuluneet

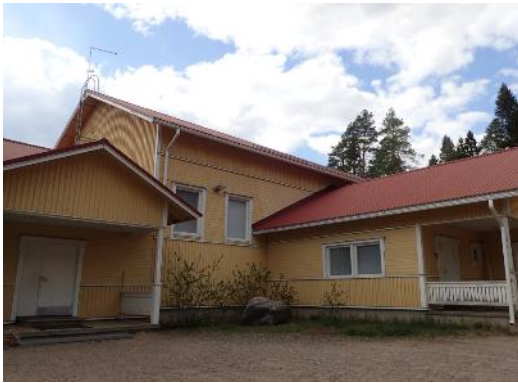
Kuva 24. Yleiskuva monitoimitalon julkisivusta

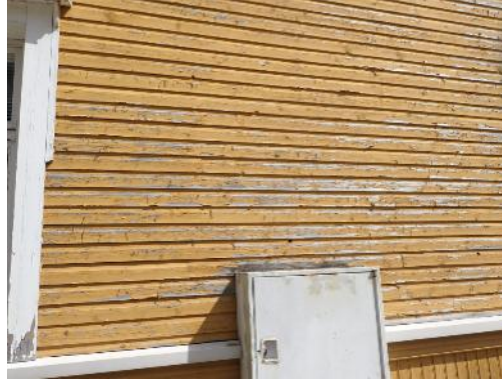
Keltaisen rakennuksen julkisivuverhouksessa havaittiin monin paikoin maalipinnoitteiden hilseilyä ja paikoin lahovaurioita. Havaintojen perusteella julkisivu ei pääse tuulettumaan, sillä verhouksen alareunoihin ei ole jätetty tuuletusrakoja. Rakennuksen julkisivut on suositeltavaa uusia kauttaaltaan tämän tarkastelujakson alkupuolella.

**Kuva 29.** Keltaisen rakennuksen julkisivujen maalipinnoite kulunut

**Kunto:** Keltainen ja punainen rakennus: 2 Välttävä, Monitoimitalo: 4 Hyvä...3 Tyydyttävä  
**Toimenpiteet:** Keltaisen ja punaisen rakennuksen julkisivuverhouksen uusiminen (1-5 vuotta)  
 Monitoimitalon julkisivuverhouksen lahovaurioiden korjaukset ja julkisivujen huoltomaalaus  
 kauttaaltaan (1-5 vuotta)

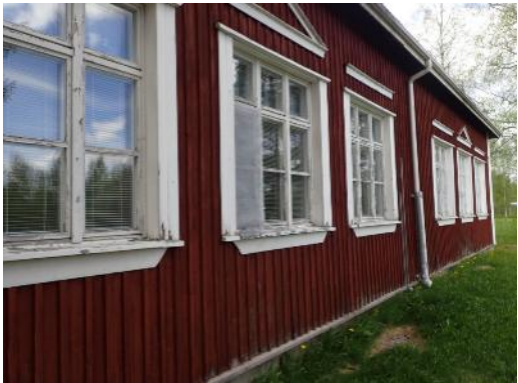
**Kuva 30.** Yleiskuuvaa punaisen rakennuksen julkisivusta

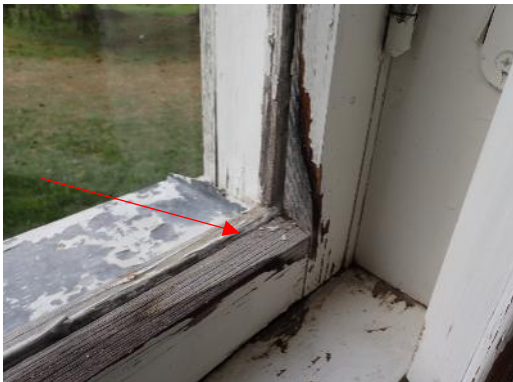
Keltaisen ja punaisen rakennuksen ikkunat ovat kolmipuitteisia puuikkunoita, joissa on kolme lasia. Rakennusten ikkunoiden ulkopuitteiden kunto oli huono. Maalipinnoitteet olivat monin paikoin hilseilleet. Puitteiden sisäpuitteiden pinnoilla oli paikoin havaittavissa käytöstä aiheutuneita kulumia maalipinnoissa. Ikkunapeltien maalipinnoitteet olivat niin ikään monin paikoin hilseilleet ja ikkunapeltien kallistus oli paikoin niukka. Ikkunoiden ulkopuolisten pielilautojen kunto oli huono.

Kuva 34. Kolmipuitteisen puuikkunan uloimmassa puitteessa maalipinta irronnut

Keltaisen ja punaisen rakennuksen ikkunoille suositellaan uloimpien ikkunapuitteiden kunnostuksia sekä huoltomaalauksia ja ikkunapeltien uusimisia. Ikkunapellit suositellaan uusittavaksi ja peltien kallistusten parantamista.

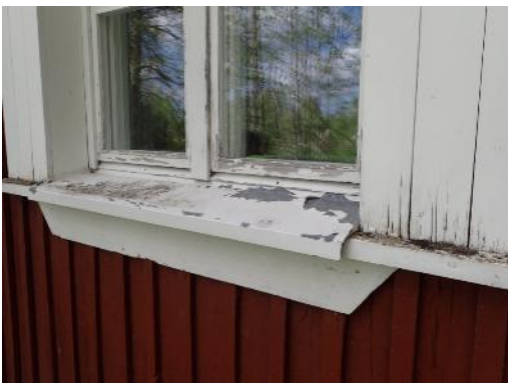
Kuva 36. Ikkunapeltien maalipinnoitteet monin paikoin kuluneet

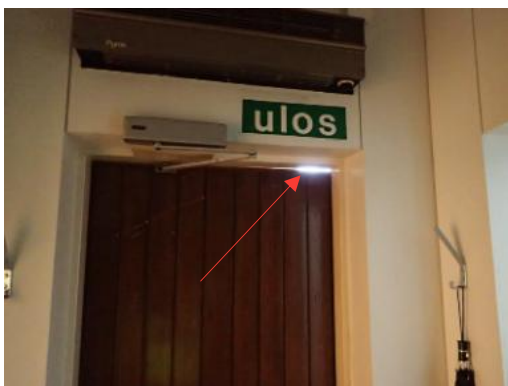
Kuva 39. Punaisen rakennuksen ulko-oven ja karmin välissä rako

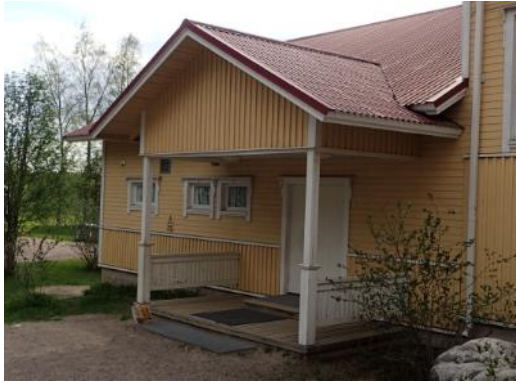
Kuva 40. Monitoimitalon sisäänkäynnin katos

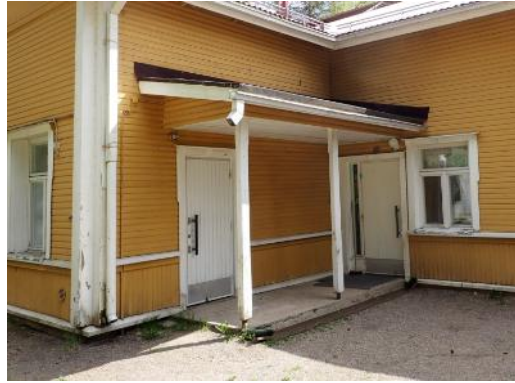
Kuva 41. Keltaisen rakennuksen sisäänkäyntien katos

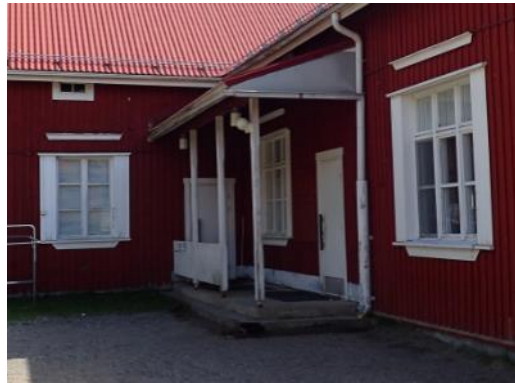
Kuva 43. Punaisen rakennuksen sisäänkäynnin katos

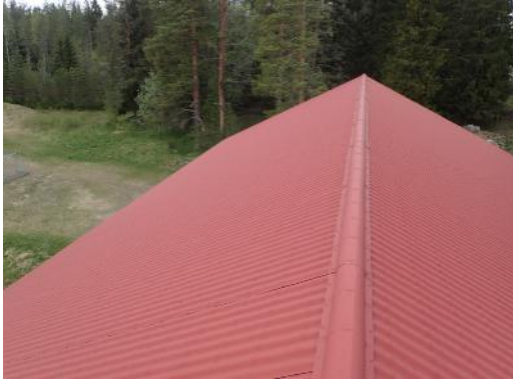
Kuva 44. Yleiskuva monitoimitalon vesikatteesta

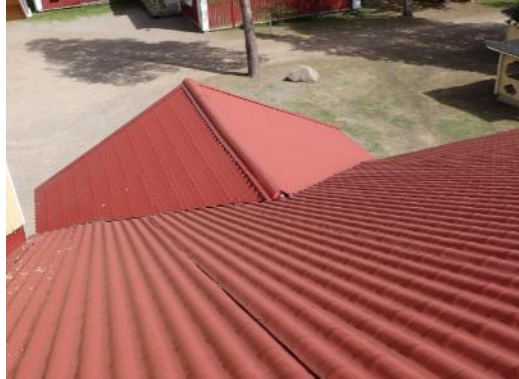
Kuva 45. Yleiskuva lisärakennuksen vesikatolta

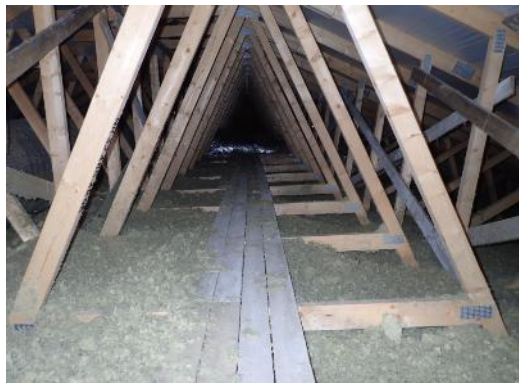
Kuva 47. Yleiskuva monitoimitalon yläpohjasta

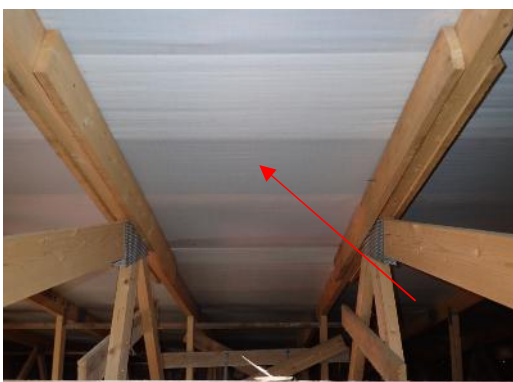
Monitoimitalon yläpohjasta tehtyjen havaintojen perusteella vesikattorakenteessa on muovinen aluskate. Aluskate on osittain asennettu liian tiukalle kattotuolien päälle. Aluskatteen tulisi hieman roikkua kattotuolien välissä, jotta mahdolliset vuotovedet ohjautuisivat keskelle kattotuoliväliä, koska aluskatteessa on naulanreikiä kattotuolien kohdilla. Yläpohjassa havaittiin tuulenohjauslevyt.

Kuva 48. Aluskate tulisi roikkua kattotuolien välissä

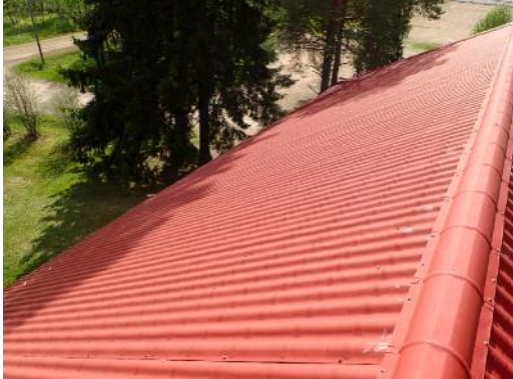
**Kuva 56.** Yleiskuva punaisen rakennuksen vesikatteesta

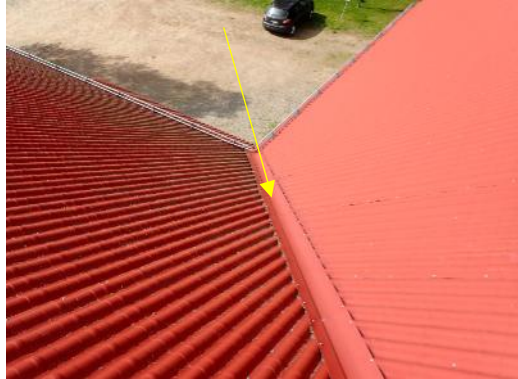
Punaisen rakennuksen vesikatteena toimii niin ikään peltikate. Peltikatteen pinnoitteen kunto oli yleisesti tyydyttävä. Vesikatteen sisäjiirissä havaittiin virheellisesti asennettu jiiripelti. Jiiripelti on asennettu peltikatteen päälle. Jiiripelti kuuluisi olla peltikatteen alla. Suositellaan jiiripellin asentamista asianmukaiseksi.

**Kuva 57.** Jiiripelti asennettu virheellisesti vesikatteen päälle

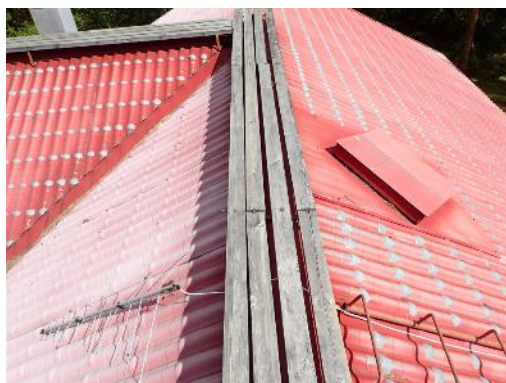
Rakennusten vesikattovarusteisiin kuuluu talotikkaat, lapetikkaat ja lumiesteet. Monitoimitalon vesikattovarusteiden kunto oli yleisesti hyvä. Keltaisen ja punaisen rakennuksen vesikattovarusteisiin kuuluu lisäksi puiset kattosillat. Kattosillat olivat ikääntyneet ja niiden kunto oli huono. Kattosillat suositellaan uusittavaksi.

**Kuva 62.** Puiset kattosillat ovat ikääntyneet keltaisen rakennuksen katolla

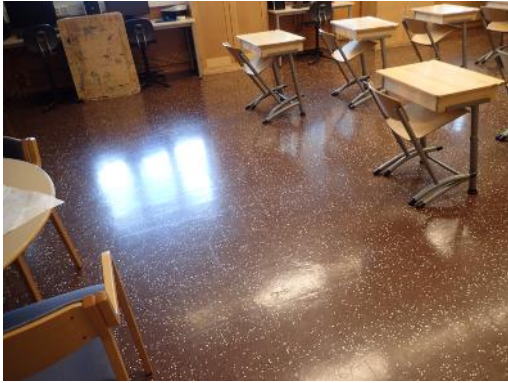
Rakennusten lattiapinnoitteena on yleisesti muovimatto ja vinyylilaatta. Liikuntasalissa lattiapinnoitteena on puu. Teknisen työn luokassa lattiapinnoitteena on vaneri ja metallityöluokassa lattia on maalattua betonia. Lattiapinnoitteet olivat havaintojen perusteella hyvässä kunnossa, mutta niiden pinnoilla oli normaalia käytöstä aiheutunutta kulumista.

**Kuva 63.** Punaisen rakennuksen luokkatilassa vinyylilaatta

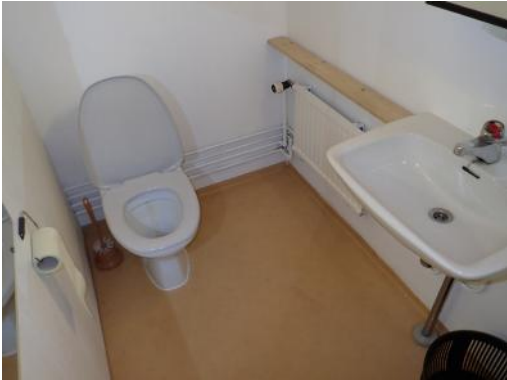
Rakennuksissa on muutamia wc- ja märkätiloja. Keltaisessa rakennuksessa sijaitsevien WC-tilojen lattiat ovat muovimattoja ja seinät tapetoituja lasikuitutapetilla. Wc-tilojen kunto oli yleisesti tyydyttävä. Punaisessa koulurakennuksessa wc-tilojen lattioissa on niin ikään muovimatto ja seinissä on muovitapetti. Punaisen rakennuksen wc-tilojen pinnoitteet olivat ikääntyneet ja niiden kunto oli välttävä. Lattiamattojen ylösnostot olivat irtoilleet. Monitoimitalossa sijaitsevien wc-tilojen lattiat ovat muovimattoja ja seinät laatoitettuja. Pesuhuoneen yhteydessä sijaitsevien wc-tilojen lattiat ovat laatoitettuja. WC-tiloissa ei pintakosteusmittauksella havaittu kohollaan olevia pintakosteuksia.

Kuva 68. Yleiskuva keltaisen rakennuksen wc-tilasta

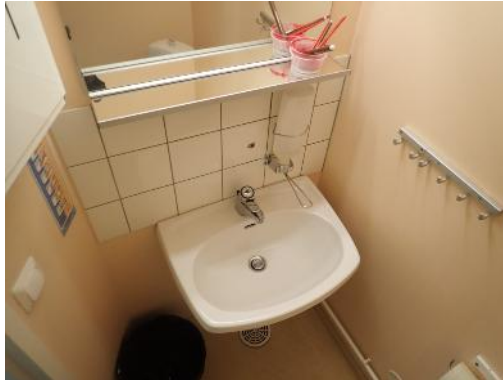
Kuva 69. Yleiskuva lisärakennuksen wc-tilasta

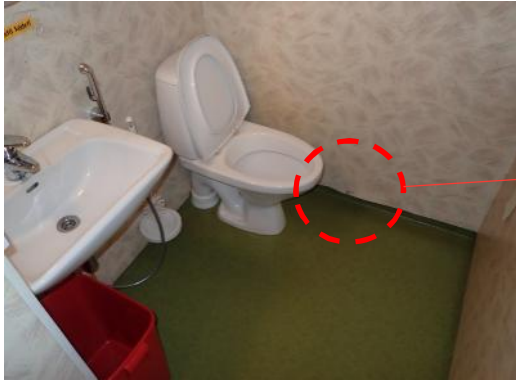
Kuva 70. Yleiskuva punaisen rakennuksen wc-tilasta

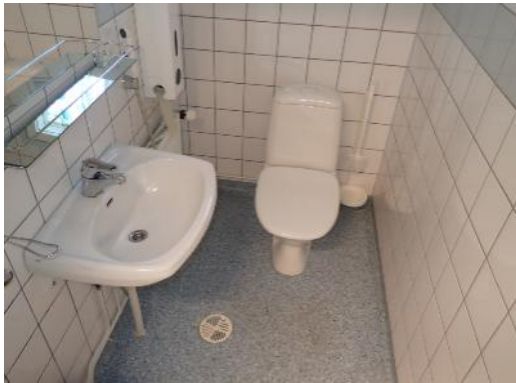
Kuva 72. Yleiskuva monitoimitalon wc-tilasta

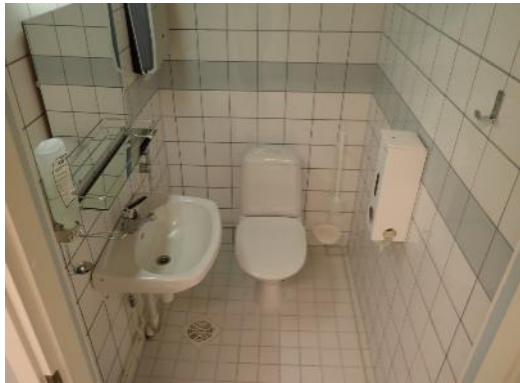
Kuva 73. Pesuhuoneen wc-tilassa lattiat ovat laatoitettut

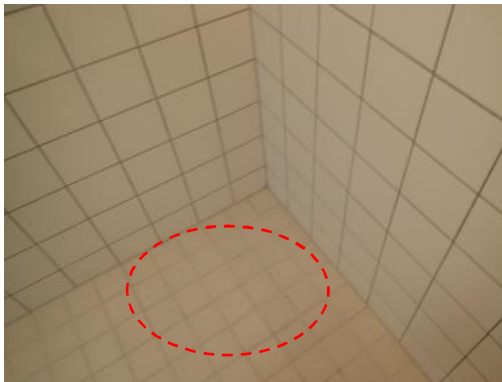
Pesutilat sijaitsevat monitoimitalon liikuntasalin yhteydessä. Pesuhuoneiden ja pukutilojen lattiat ja seinät ovat laatoitettut, katot ovat puupaneelia. Pesuhuoneiden kunto oli yleisesti hyvä/tyytyttävä. Tyttöjen pesuhuoneen lattiassa havaittiin yksittäisiä alustastaan irti olevia laattoja suihkun nurkkauksessa. Pesutilojen silikonisaumoissa havaittiin paikoin värjäymiä. Silikonisaumojen suositeltu uusimisväli on 10-15 vuotta. Mikäli silikonisaumoja ei ole uusittu, on ne suositeltavaa uusia tämän tarkastelujakson alkupuolella. Pintakosteusmittarilla arvioituna ei pesutiloissa havaittu kohonneita kosteusarvoja.

Kuva 77. Tyttöjen pesuhuoneen nurkassa yksittäisiä alustastaan irti olevia laattoja

Pesutilojen kunto oli havaintojen perusteella hyvä. Pesuhuoneille suositellaan silikonisaumojen uusimista sekä alustastaan irti olevien laattojen korjauksia. Pesutiloille suositellaan normaaleja huolto- ja seurantatoimia kiinteistön ylläpitäjän osalta. Keltaisen rakennuksen siivoushuoneen ja wc-tilojen kunto oli yleisesti tyydyttävä. Punaisen rakennuksen wc-tilat ja siivoushuoneen pinnoitteet olivat ikääntyneet ja paikoin huonossa kunnossa, joten niille suositellaan saneerauksia tämän tarkastelujakson alkupuolella.

**Toimenpiteet:** Pesutilojen silikonisaumojen uusiminen monitoimitalossa (1-5 vuotta), Punaisen rakennuksen wc-tilojen ja siivoushuoneiden saneeraus (1-5 vuotta).

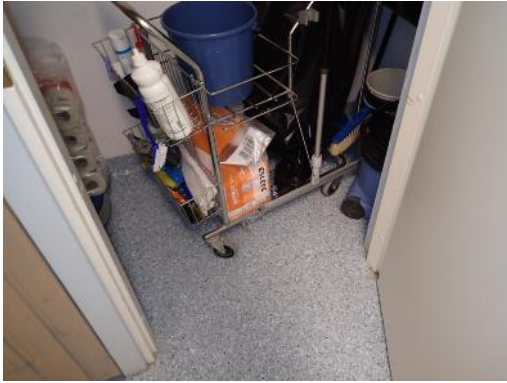
Kuva 78. Yleiskuva monitoimitalon siivoushuoneesta

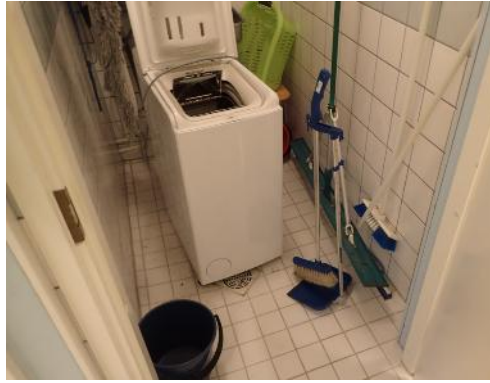
Kuva 79. Yleiskuva monitoimitalon siivoushuoneesta

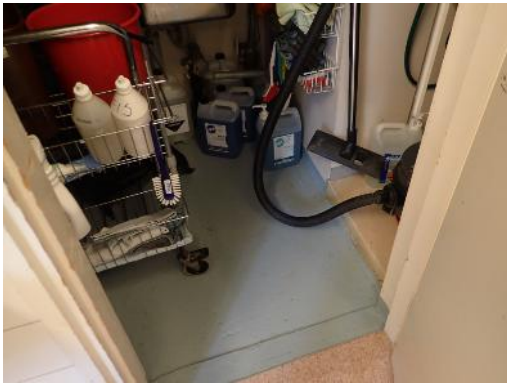
Kuva 80. Yleiskuva punaisen rakennuksen siivoushuoneesta

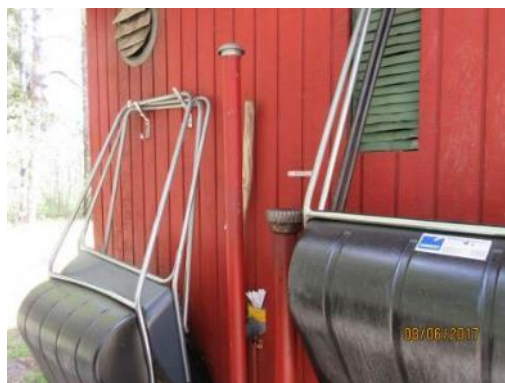
Kuva 88. Öljysäiliön täyttö- ja ilmaputki sekä ylitäytön estin

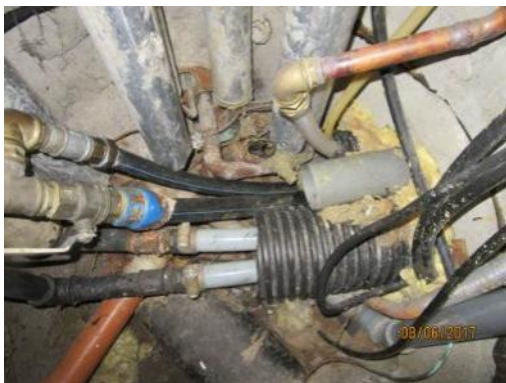
Kuva 89. Lämpöjohtojen lähtö lämpökeskuksesta

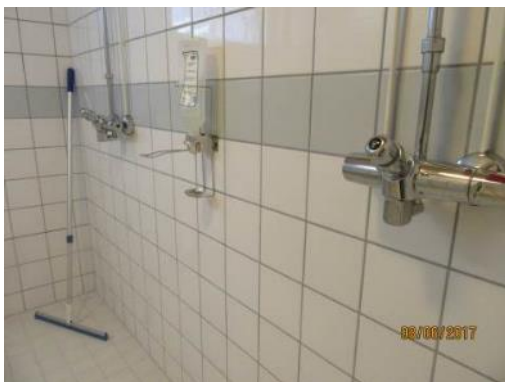
Kuva 97. Vesikalusteet ovat kunnossa

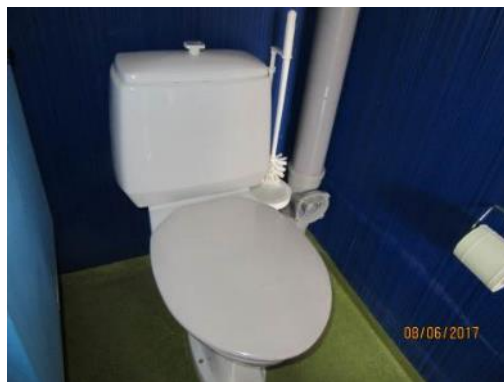
Kuva 98. Viemärikalusteet ovat kunnossa

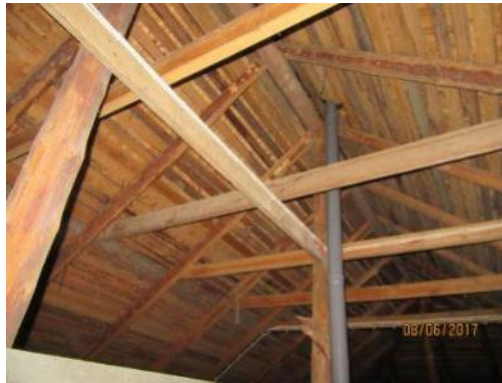
Jätevedet käsitellään biologisessa puhdistamossa, malli UPO, josta puhdistetut jätevedet johdetaan vesistöön. Viemärit ovat näkyviltä osiltaan muoviviemäreitä kumirengasliitoksia. Punaisen rakennuksen ullakolla olevassa tuuletusviemäriä tulisi olla lämpöeristys. Kaivot ovat betonirakenteisia.

Kuva 54. Tuuletusviemäri punaisen talon ullakolla

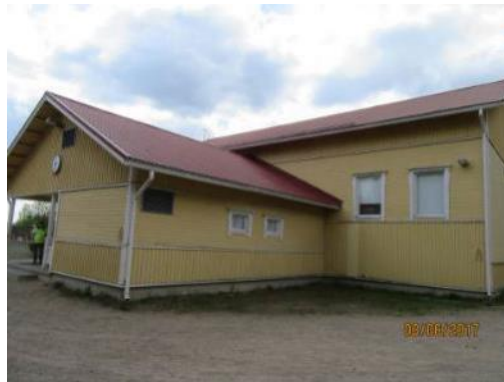
Kuva 56. Syöksyputkien alla ei ole rännikaivoja

**Toimenpiteet:** Salaojajärjestelmien kuvaukset ja huuhtelu sekä korjaustoimenpiteiden suoritus (heti), Betonisten sadevesikourujen asentamiset syöksyputkien alle (heti, huoltotyö), Rännikourujen ja syöksyputkien asentaminen monitoimitalon lännenpuoleiselle lappeella (heti), Hirsikatoksen maalaus sekä vaurioituneiden hirsien korjaukset (1-5 vuotta), Lämmönjakokeskuksen julkisivun maalaus (1-5 vuotta), Maanpintojen muokkaukset keltaisen ja punaisen rakennuksen vierustoilla (1-5 vuotta)

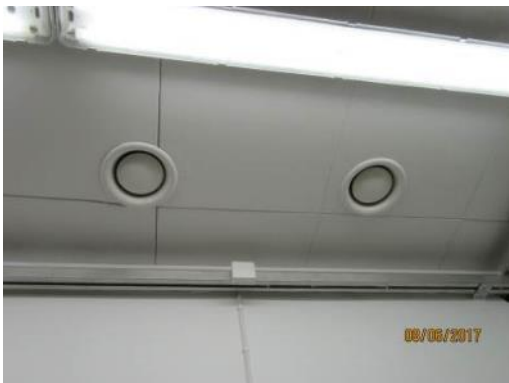
toilmaventtiileitä. Keltaisessa ja punaisessa rakennuksessa ei ole korvausilmaventtiileitä Korvausilmaventtiilit tulisi asentaa keltaisen ja punaisen rakennuksen ulkoseiniin rajoittuviin opetustiloihin. Korvausilmaventtiilien lukumäärä tilojen ilmamäärien mukaisesti.

Kuva 63. Poistoilmaventtiilit keltaisessa rakennuksessa

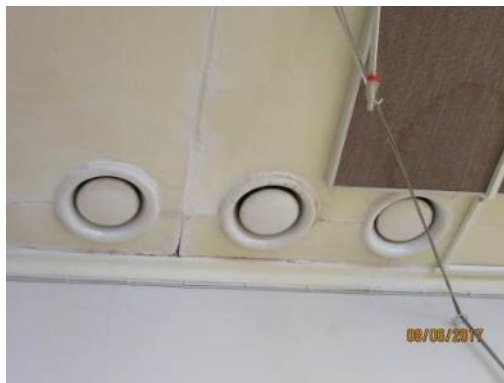
Kuva 64. Poistoilmaventtiilit punaisessa rakennuksessa
