# Haapaveden yläkoulu, rakennetekninen kuntotutkimus

Projekti 308911

10.08.2017

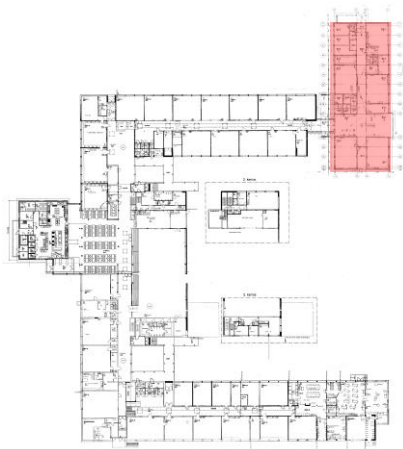
Tiloissa ei havaittu poikkeavaa hajua tai muita kosteusvaurioihin viittaavia materiaali muutoksia.

Opetustilojen 112 ja 118 sekä eteistilan muovilaatoitetuilla lattiapinnoilla havaittiin kosteuspoikkeamaa. Kosteuspoikkeama-alueilla kosteusarvot olivat välillä 80...90 ja muilla lukion tilojen lattiapinnoilla kosteuskokemat olivat maanvastaiselle alapohjarakenteelle tavanomaisena pidettäviä välillä 60...70.

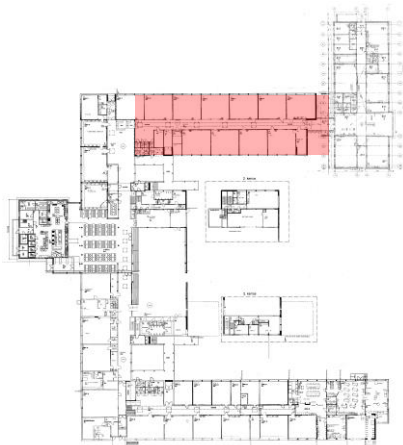
Tiloissa ei havaittu poikkeavaa hajua tai muita kosteusvaurioihin viittaavia materiaali muutoksia. Käytävän osalla tarkastettiin alas laskettujen sisäkattojen tilat, joissa havaittiin paikoin yläpohjan ilmasulkupaperin asennuksessa epätiivelyskohtia sekä sisäkattorakenteissa kosteusvaurioon viittaavia jälkiä.

Käytävän alapohjarakenteissa kulkee tekniikkakanaali, jonka tila tarkastettiin aistinvaraisesti. Tilassa oli havaittavissa alkuperäisten putkieristeiden jäämiä, jotka oletettavasti ovat asbestipitoisia materiaaleja. Lisäksi tiloissa havaittiin paikoin epäpuhtaus- ja mineraalivillakuitulähteitä. Itäsiiven osalla tekniikkakanaali on alipaineistettu, jonka avulla estetään mahdollisten epäpuhtauksien kulkeminen sisätiloihin.

Opetusluokkien tai käytävän muovimattopinnoitetuilla lattioilla ei havaittu kosteuspoikkeamia ja kosteuskokemat olivat maanvastaiselle alapohjarakenteelle tavanomaisena pidettäviä välillä 60...70.

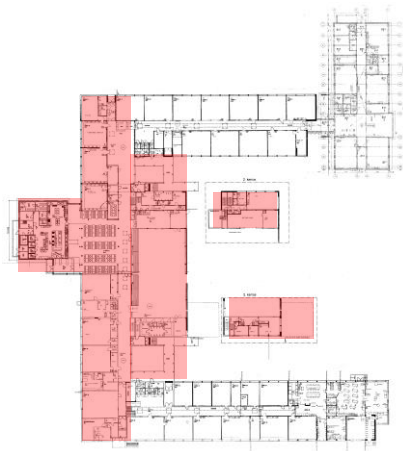
Osassa luokkatiloja ja käytävän tiloissa oli aistittavissa kemikaaliperäistä hajua, mikä viittaa muovimattopintojen vaurioon.

Käytävän alapohjarakenteissa kulkee tekniikkakanaali, jonka tila tarkastettiin aistinvaraisesti. Tilassa oli havaittavissa alkuperäisten putkieristeiden jäämiä, avonaisia valurautaisia viemäriputkia, kosteusvauriojälkiä rakenteiden pinnoilla, epäpuhtaus- ja mineraalivillakuitulähteitä sekä mikrobi-peräistä hajua. Tekniikkakanaalia ei ole alipaineistettu, joten epäpuhtauksia on mahdollista kulkeutua sisätiloihin rakenteiden epätiivelyskohdilta.

Opetusluokkien ja käytävän muovimattopinnoitetuilla lattioilla havaittiin paikoin kosteuspoikkeamaa ja mattopinnoite oli paikoin irronnut alustastaan. Kosteuspoikkeama-alueilla kosteusarvot olivat välillä 80...90 ja muilla pohjoissiiven tilojen lattiapinnoilla kosteuslukemat olivat maanvastaiselle alapohjarakenteelle tavanomaisena pidettäviä välillä 60...70.

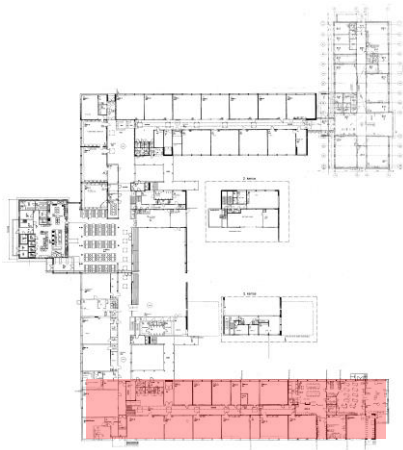
Tiloissa ei havaittu poikkeavaa hajua tai muita kosteusvaurioihin viittaavia materiaali muutoksia. Käytävän osalla tarkastettiin alas laskettujen sisäkattojen tilat, joissa ei tarkastetuilta osin havaittu mineraalivilla- tai muita epäpuhtauslähteitä. Yläpohjan ilmasulkupaperin asennus oli tarkasteltavin osin toteutettu asianmukaisesti.

Käytävän alapohjarakenteissa kulkee tekniikkakanaali, jonka tila tarkastettiin aistinvaraisesti. Tilassa oli havaittavissa alkuperäisten putkieristeiden jäämiä, avonaisia valurautaisia viemäriputkia, kosteusvauriojälkiä rakenteiden pinnoilla, epäpuhtaus- ja mineraalivillakuitulähteitä sekä mikrobi-peräistä hajua. Tekniikkakanaalia ei ole alipaineistettu, joten epäpuhtauksia on mahdollista kulkeutua sisätiloihin rakenteiden epätiivelyskohdilta.

Opetusluokkien tai käytävän muovimattopinnoitetuilla lattioilla ei havaittu kosteuspoikkeamia ja kosteuskokemat olivat maanvastaiselle alapohjarakenteelle tavanomaisena pidettäviä välillä 60...70.
