Tutkimusraportti

# Humalojan koulu, rakennetekninen kuntotutkimus

Projekti 308911

10.8.2017

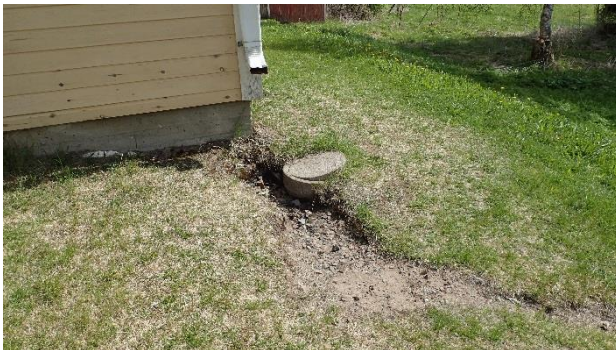
**Kuva 3.** Sadevedet on ohjattu rakennuksen vierelle. Vesi on kuljettanut maata pois syöksyputken alta.

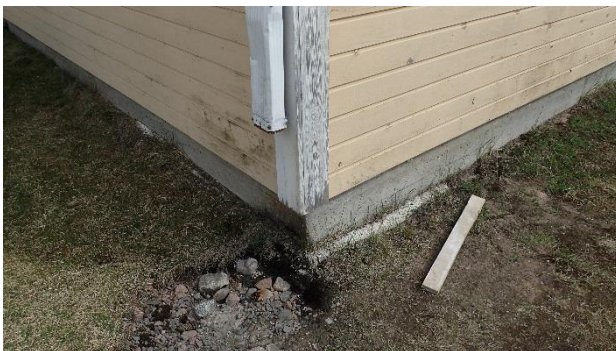
**Kuva 5.** Syöksyputkenpää on irronnut.

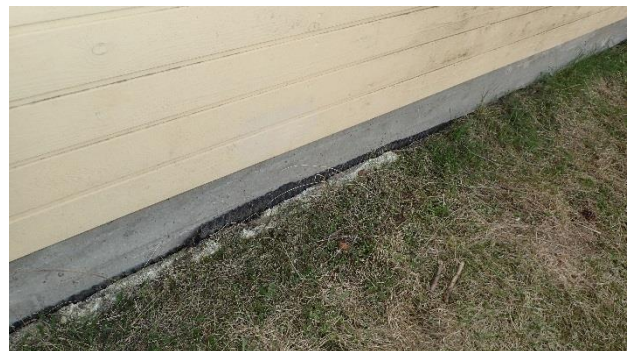
Rakennuksen sokkelia vasten on asennettu patolevy sekä lisälämmöneristeeksi EPS-solumuovieriste 50 mm.

**Kuva 6.** Sokkelia vasten on asennettu patolevy sekä lämmöneristeeksi EPS-solumuovieriste. Patolevyn yläreuna ei ole tiivis sokkelia vasten.

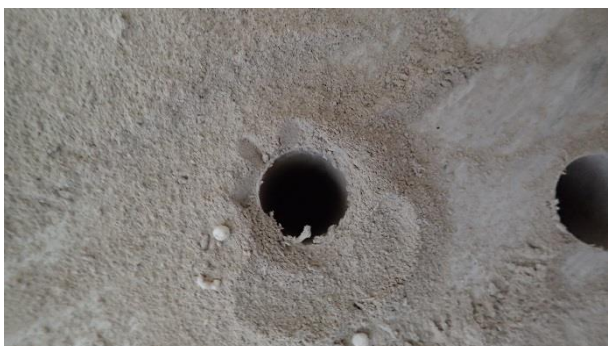
**Kuva 15.** RA5. Rakenne tarkastettiin porauksella.

Muovimattopintaisen lattiarakenteen suhteellinen kosteus mitattiin rakenneavauksista eristetilan kohdalta. Rakenneavauksessa RA4 suhteellinen kosteus oli RH 78% ja lämpötila 21,0°C. Rakenneavauksessa RA5 suhteellinen kosteus oli RH 70 % ja 22,2 °C. Mittaukset suoritettiin heti porauksen jälkeen, mikä voi aiheuttaa pientä epätarkkuutta mittaustuloksessa. Mittaustulokset osoittavat kuitenkin betonin alapuolisen osan olevan kuivaa.

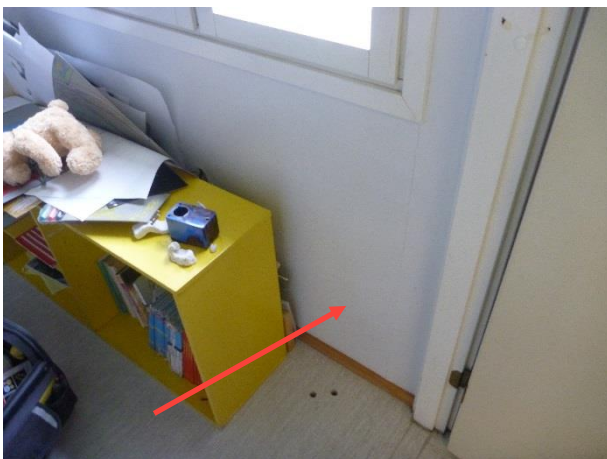
**Kuva 24.** Rakennereparaus RA3 tehtiin ikkunan alapuolelle varastotilaan.

Ulkoseinän kantavarunko on puurakenteinen ns. rankarunko. Rungon sisäpinnalla on höyrynsulkumuovi ja eristeenä rungon sisällä on mineraalivillaa yhteensä 200 mm. Mineraalivillasta otettiin mikrobinäytteitä analyysia varten 3 kpl. Näytteissä ei havaittu kosteusvaurioon indikoivia mikrobeja. Mikrobianalyysin tulokset on esitetty kohdassa 3.4. Ulkoseinän puurungon alaosat ovat noin 300 mm maanpinnan yläpuolella ja betonisokkelin päälle on asennettu bitumikermikaista, joka vähentää kosteuden nousua puurakenteisiin. Rakenneavauksen RA3 kohdalla havaittiin pieniä kosteusjälkiä puurungon pinnalla.

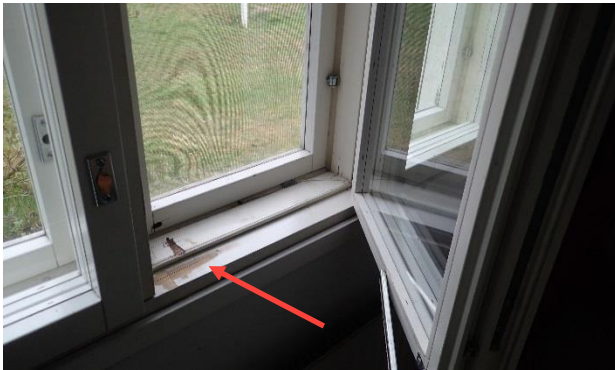
**Kuva 28.** Ikkunoiden maalipinta on paikoin kulunut. Havaintojen perusteella ikkunoiden tiiveydessä on puutteita.

- Julkisivun vaurioituneen alaosan korjaus + eristevillojen vaihto tarpeen mukaan
- Julkisivuverhouksen tuuletusvälin parantaminen alareunaan
- Julkisivun huoltomaalaus kauttaaltaan
- Ulko-ovien uusiminen
- Ikkunoiden huonokuntoisten osien uusiminen ja huoltomaalaus kauttaaltaan

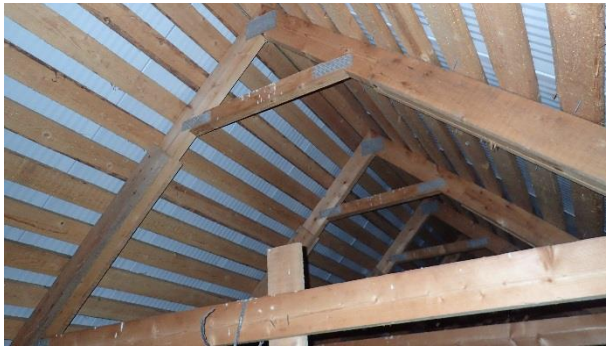
**Kuva 29.** Yleiskuva yläpohjatilasta. Kattorakenteet ovat hyvässä kunnossa. Vesikatteen alla ei ole aluskatetta.

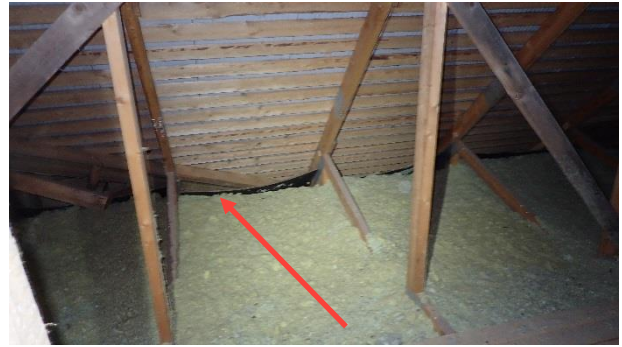
**Kuva 32.** Yläpohjan tuuleohjaimet ovat irronneet paikoin.

Yläpohjatila tuulettuu räystäiden kautta. Aistinvaraisesti tuuletus on riittävä eikä vaurioita havaittu. Räystäään lähelle on asennettu tuulenohjaimet, jotka estävät puhallusvillan leviämisen. Paikoin tuulenohjaimet ovat irronneet.

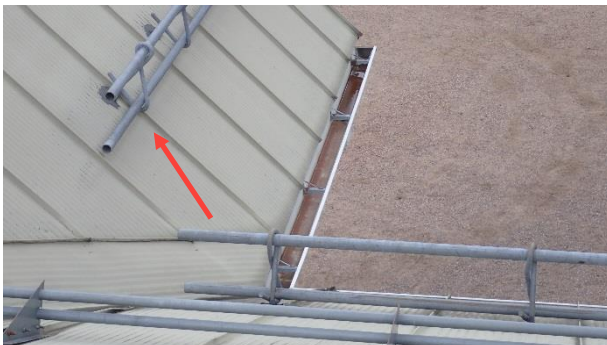
**Kuva 33.** Osa lumiesteistä on kiinnitetty vesikatteen läpi.

Kulku yläpohjaan on järjestetty kahdella kattoluukulla joille on lapetikkaat. Lapetikkaat on kiinnitetty yläreunasta vesikateen läpi. Havaintojen perusteella kiinnityskohtien tiiveyttä ei voida taata. Vesikaton alkuperäiset lumiesteet on kiinnitetty vesikateen läpi pulteilla. Kiinnityskohdissa havaittiin vesivuotoja ullakotilan puolella. Vesikaton pyöreiden läpivientien juurialuetta on paikattu massalla, joka on irtoamassa. Juurialueella on vuotoriski, mutta alapuolella ei havaittu kosteusjälkiä.

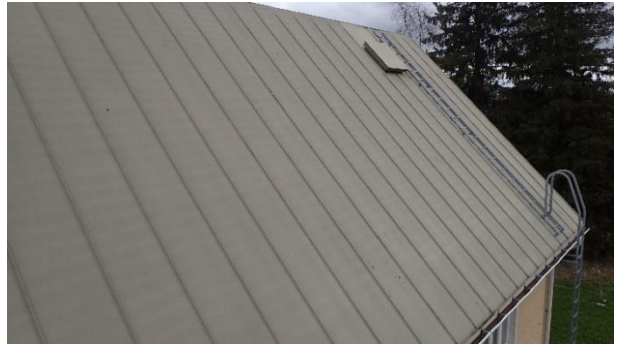
**Kuva 36.** Yläpohjatilaan on 2 kpl kattoluukkuja. Luukuille on asennettu asianmukaiset lapetikkaat. Nykyisen rakennusmääräyskokoelman mukaan korkean osan luukulle tulisi asentaa valjaskisko.

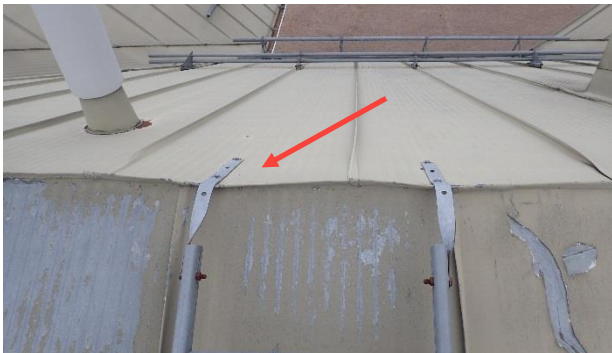
**Kuva 37.** Vesikaton pinta hilseilee yleisesti etelän puoleiselta lappeelta. Lapetikkaat on kiinnitetty vesikatteen läpi ilma tiivistettä.

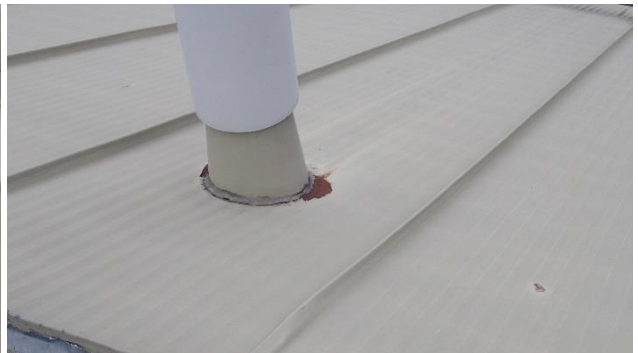
**Kuva 38.** Läpivientien tiivistyksissä havaittiin puutteita.

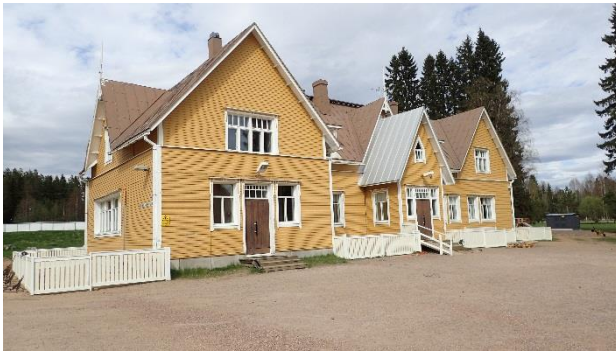
**Kuva 40.** Kuva rakennuksen etusivulta. Piha-alueen kallistus on loiva rakennuksesta pois päin.

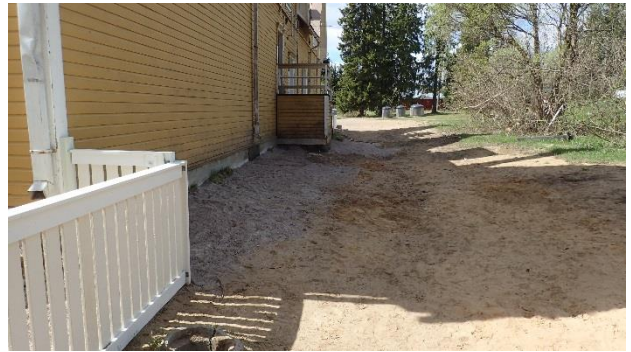
**Kuva 41.** Kuva rakennuksen takasivulta. Piha-alueen kallistus on loiva rakennuksesta pois päin. Kallistusta on pyritty parantamaan soralla.

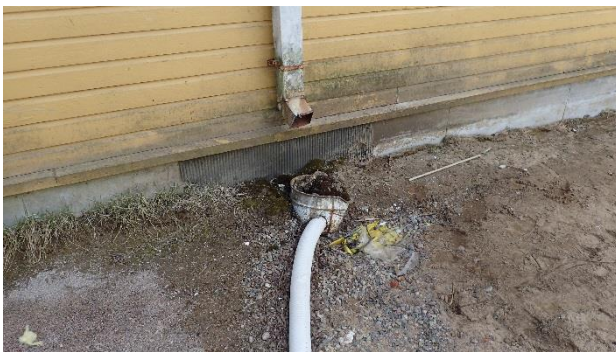
Kattosadevedet on ohjattu rännikouruilla sekä syöksyputkilla rakennuksen vierelle. Yksittäisiä sadevesikaivoja on asennettu syöksyputkien alla. Sadevesikaivojen toiminta on arviolta heikko.

**Kuva 42.** Syöksyputkien alle on asennettu yksittäisiä sadevesikaivoja, jotka on tehty vanhoista maaliämpäreistä. Sadevesikaivojen kunto on heikko.

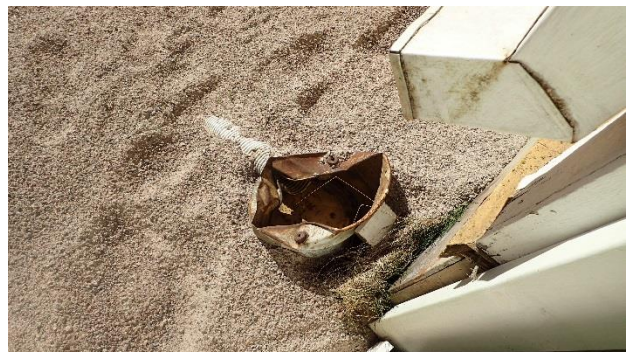
**Kuva 43.** Sadevesikaivo täysin kasaan painunut. Sadevesikaivo tehty maaliämpäristä.

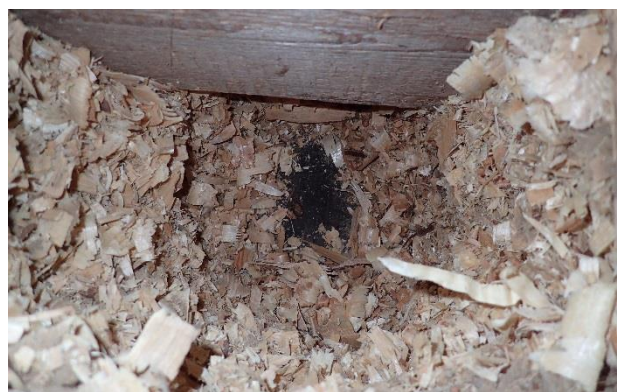
**Kuva 57.** RA8. Alapohjaeristeenä on kutterinlastu.

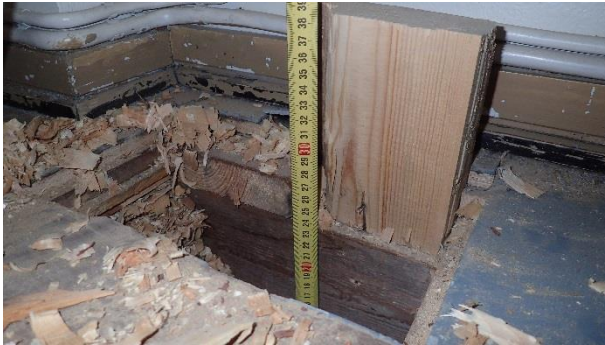
**Kuva 58.** RA8. Alapohjaeristettä on noin 240 mm. Muovimatot on asennettu lastulevyn päälle jonka alla alkuperäinen ponttilaudoitus.

Lattiarakenteen lämmöneristeenä on kutterinlastua noin 240 mm. Keittiön kohdalla kutterinlastu on korvattu mineraalivillalla. Rakenneavausten kohdalla lämmöneristeissä ei havaittu silmin havaittavia merkittäviä vaurioita. Lämmöneristeistä otettiin materiaalinäytteet mikrobianalyysiin, joka on esitetty kohdassa 2.4. Kutterinlastueristeessä (M9) havaittiin useita kosteusvaurioon indikoivia mikrobikasvustoja. Mineraalivillasta (M8) otetussa näytteessä muuta mikrobikasvustoa havaittiin kohtalaisesti.

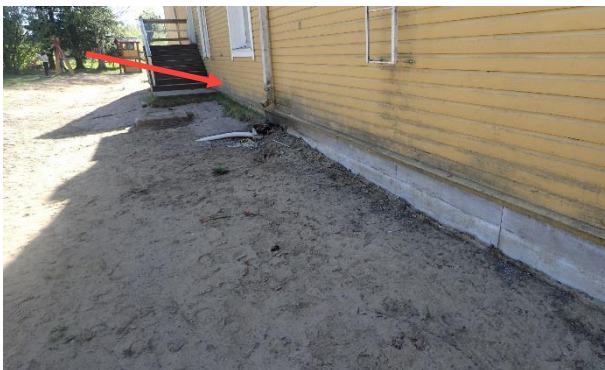
**Kuva 60.** Rakenneavaus RA7 tehtiin ulkoseinän alaosaan keittiön kohdalle, josta myös alapohjarakenne tarkastettiin.

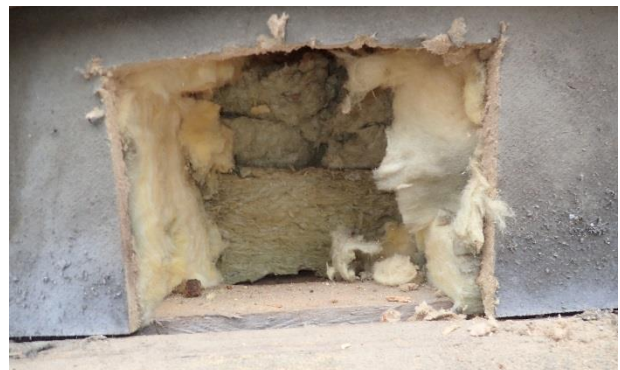
**Kuva 61.** RA7. Keittiön kohdalla alapohjarakenne on uusittu ja kutterinlastueriste korvattu mineraalivillalla. Mineraalivillaeristeen vaihdon laajuutta ei varmistettu.

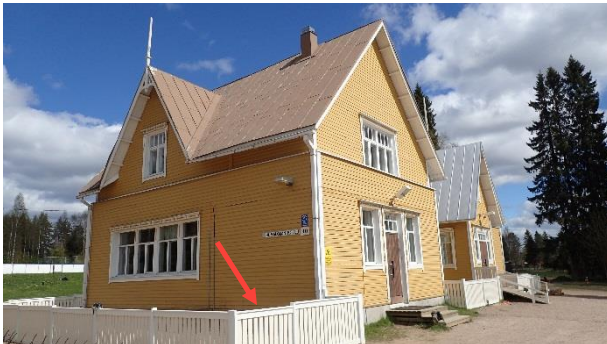
**Kuva 62.** Rakenneavaus RA6 tehtiin ulkoseinään, rakennuksen länsipäättyyn.

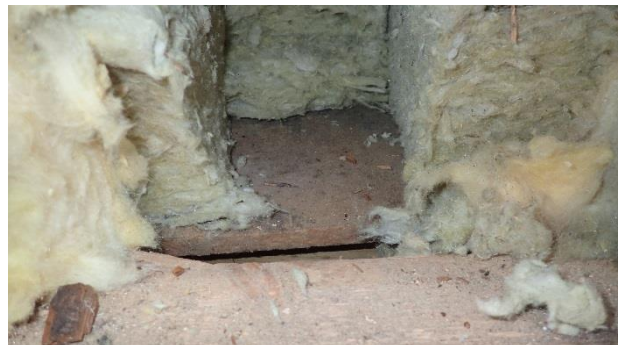
**Kuva 71.** RA7. Lattiaeristeen alla on tuulensuojalevy.

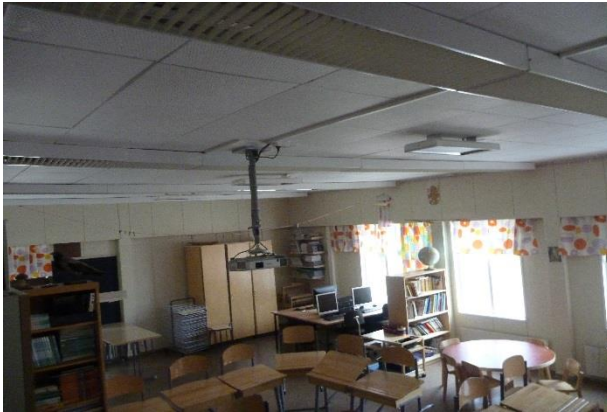
**Kuva 72.** Rakenneavaus RA9 ulkoseinän sisäpuolelle tehtiin opetustilaan 3.

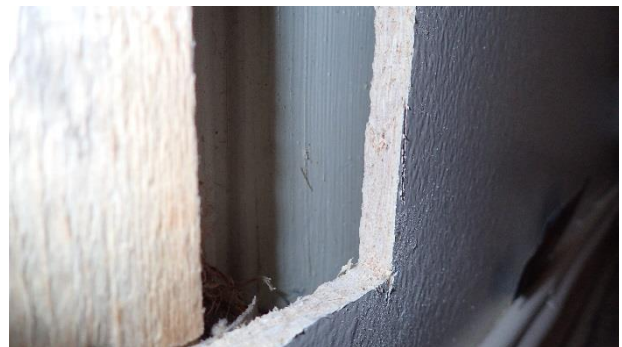
**Kuva 75.** RA9. Hirsirungon ja koolauksen välissä panelointi.

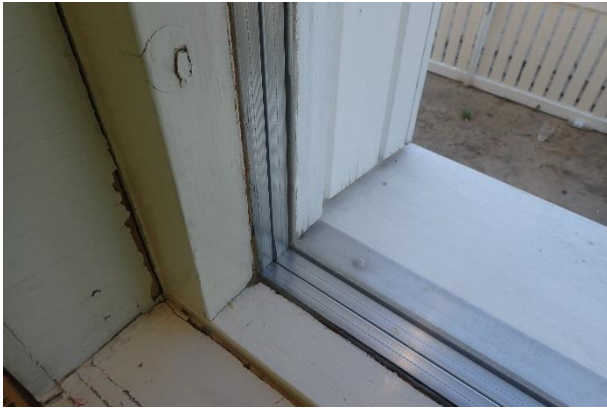
**Kuva 78.** Osin ikkunat ovat uusittu lämpöikkunoiksi.

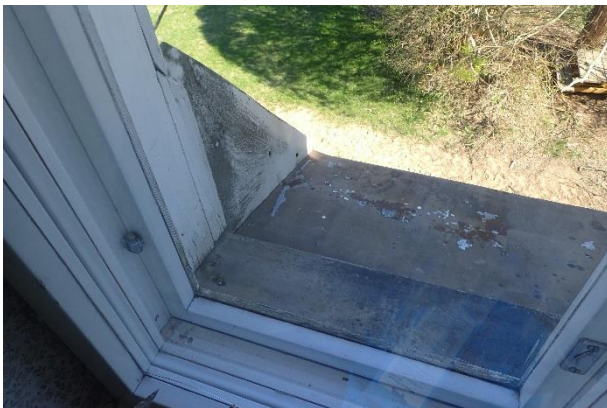
**Kuva 80.** Osin ikkuvat ovat kolmilasiset.

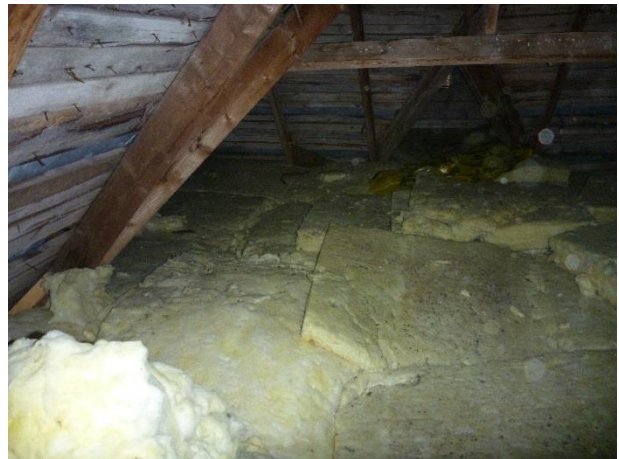
Rakennuksen yläpohja on puurakenteinen ja lämmöneristeenä on sahanpuru, sammal sekä kutterinlastu. Teknisentyöluokan kohdalla yläpohjaeristeenä on mineraalivilla.

**Kuva 87.** Teknisen työn luokan kohdalla lämmöneristeenä on mineraalivilla.

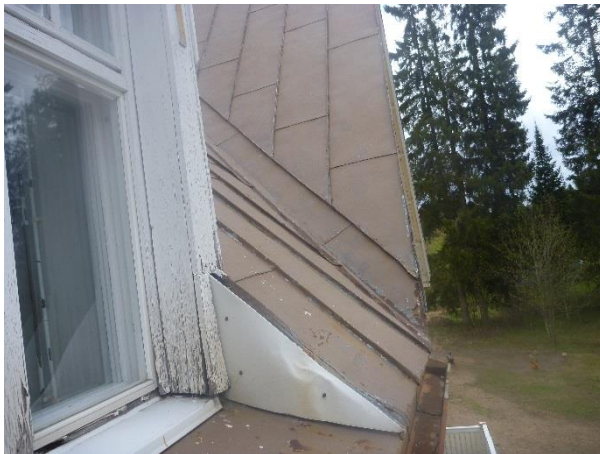
**Kuva 88.** Rakennuksen vesikatteena on konesaumattupelti.

Vesikatteen pinnoite hilseilee yleisesti ja katteen pinta on paikoin ruosteessa. Vesikatteen alla ei ole aluskatetta, mikä voi aiheuttaa veden kondensoituessa kosteusvaurioita yläpohjaan. Rakennuksen räystäskourut ja syöksytorvet ovat yleisesti ruosteessa.
