Tutkimusraportti

# Hyttikallion koulu, rakennetekninen kuntotutkimus

Projekti 308911

10.08.2017

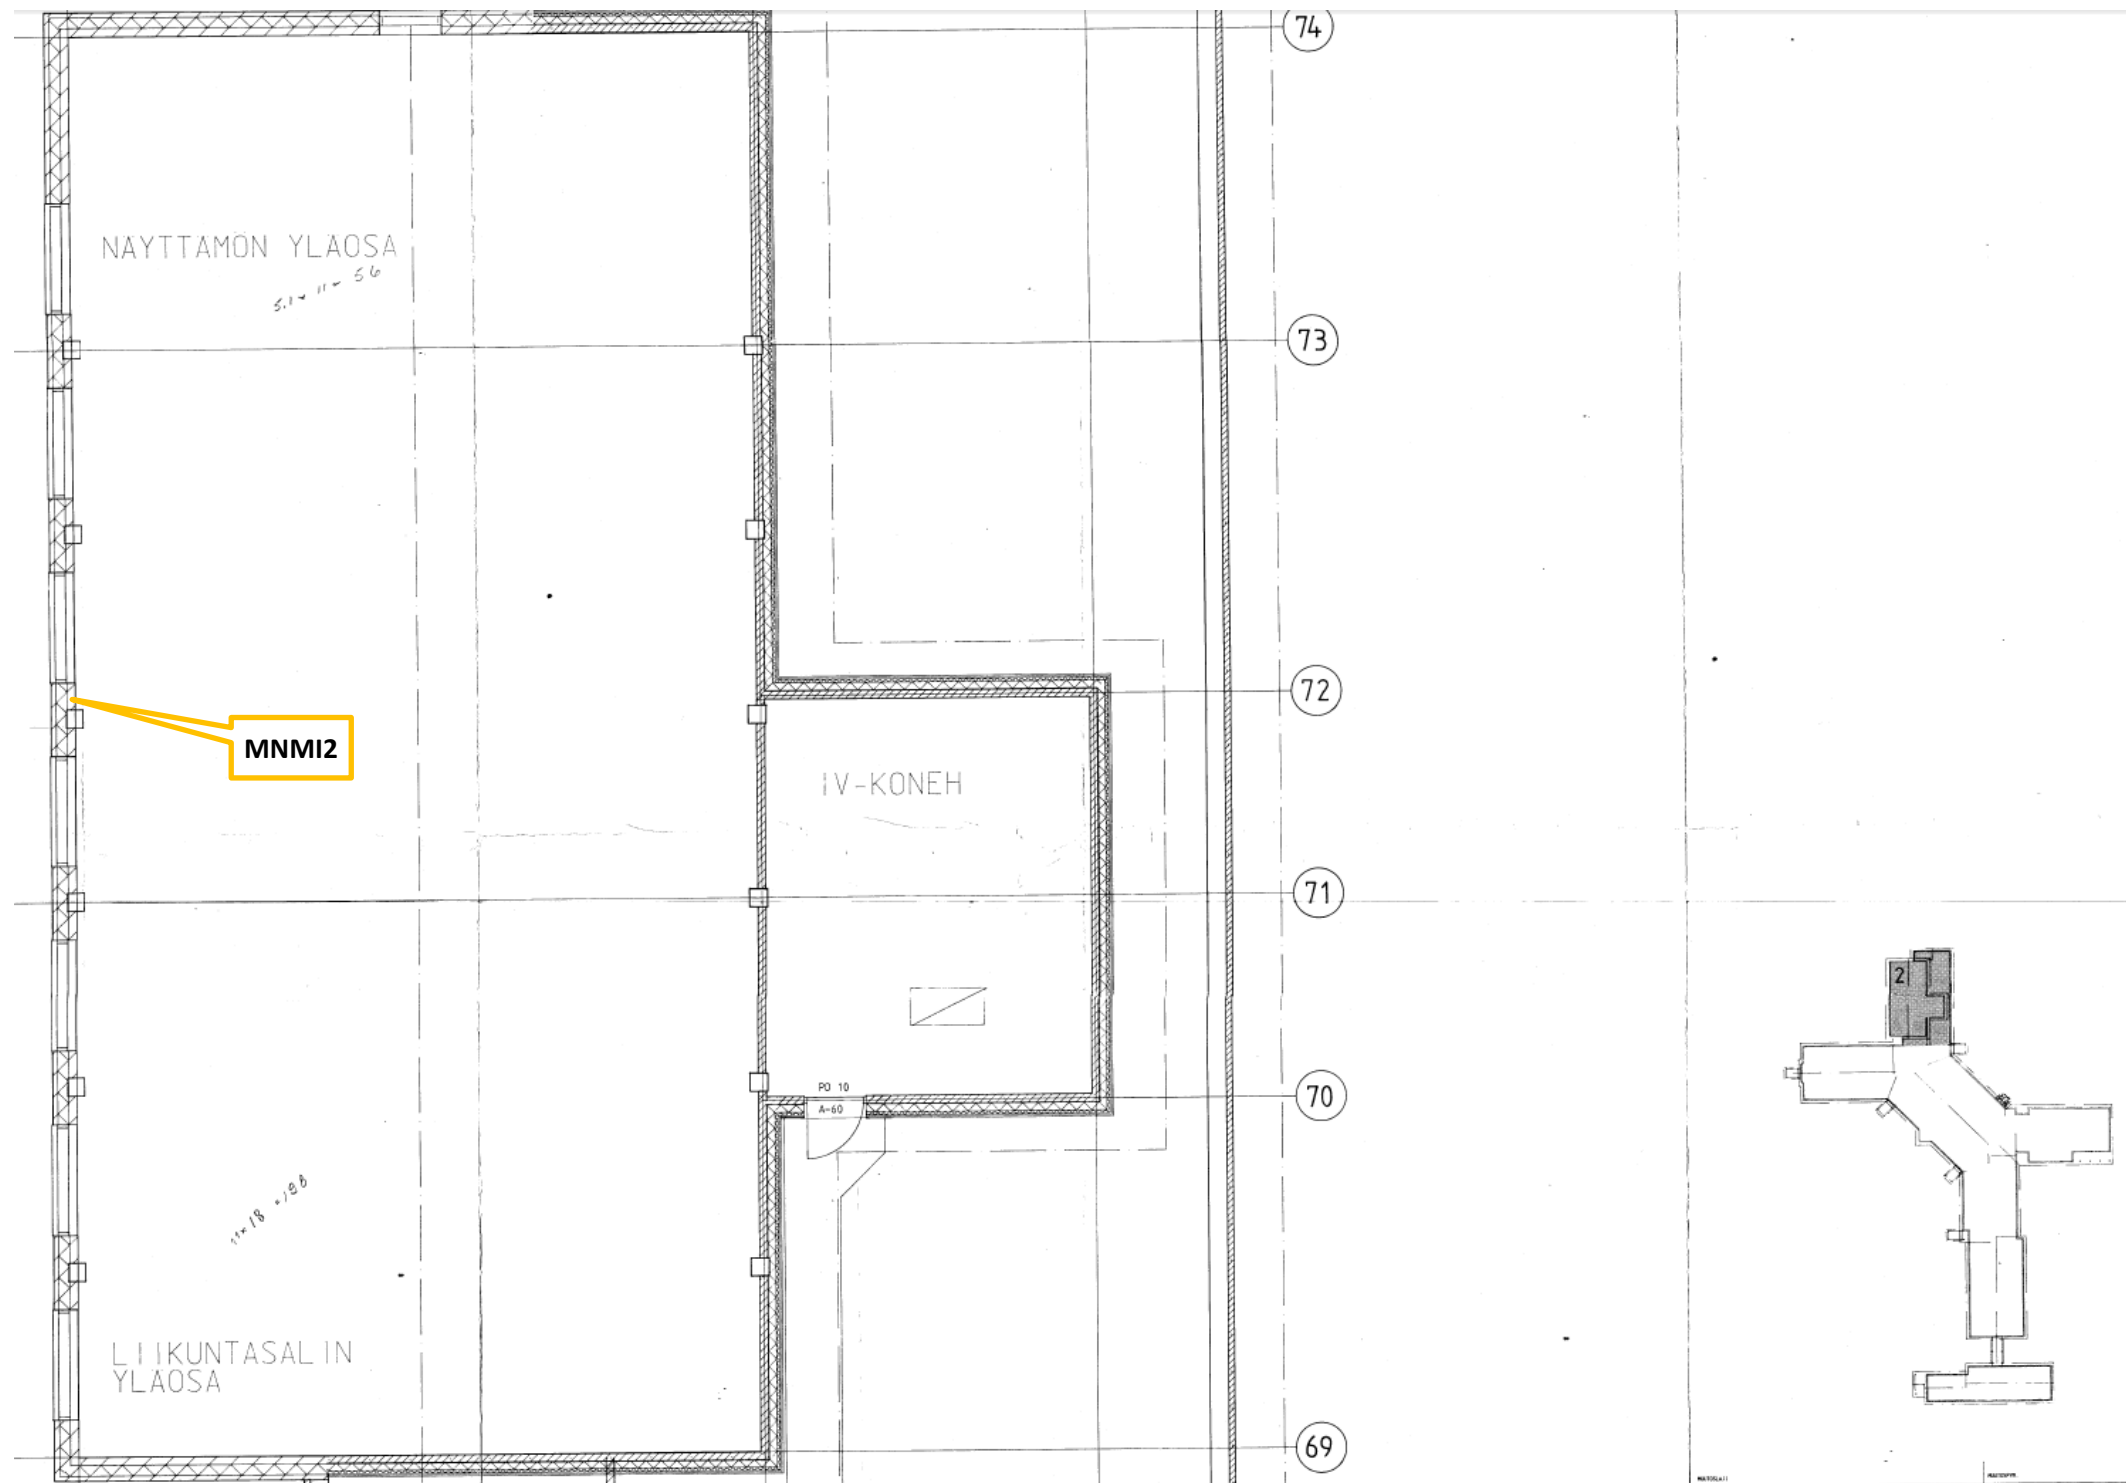
RAKENNUSALUE 2

Tiloissa ei havaittu poikkeavaa hajua tai muita kosteusvaurioihin viittaavia materiaali muutoksia. Käytävän osalla tarkastettiin alas laskettujen sisäkattojen tilat, joissa ei tarkastetuilta osin havaittu mineraalivilla- tai muita epäpuhtauslähteitä. Alas laskutilojen rakenteiden läpivientien tiivistykset on tehty asianmukaisesti.

Liikuntasalin muovimattopinnoitetuilla lattioilla tai pukuhuonetilojen akryylibetonilattiapinnoilla ei havaittu kosteuspoikkeamia ja kosteuskokemat olivat maanvastaiselle alapohjarakenteelle tavanomaisena pidettäviä välillä 50...60.

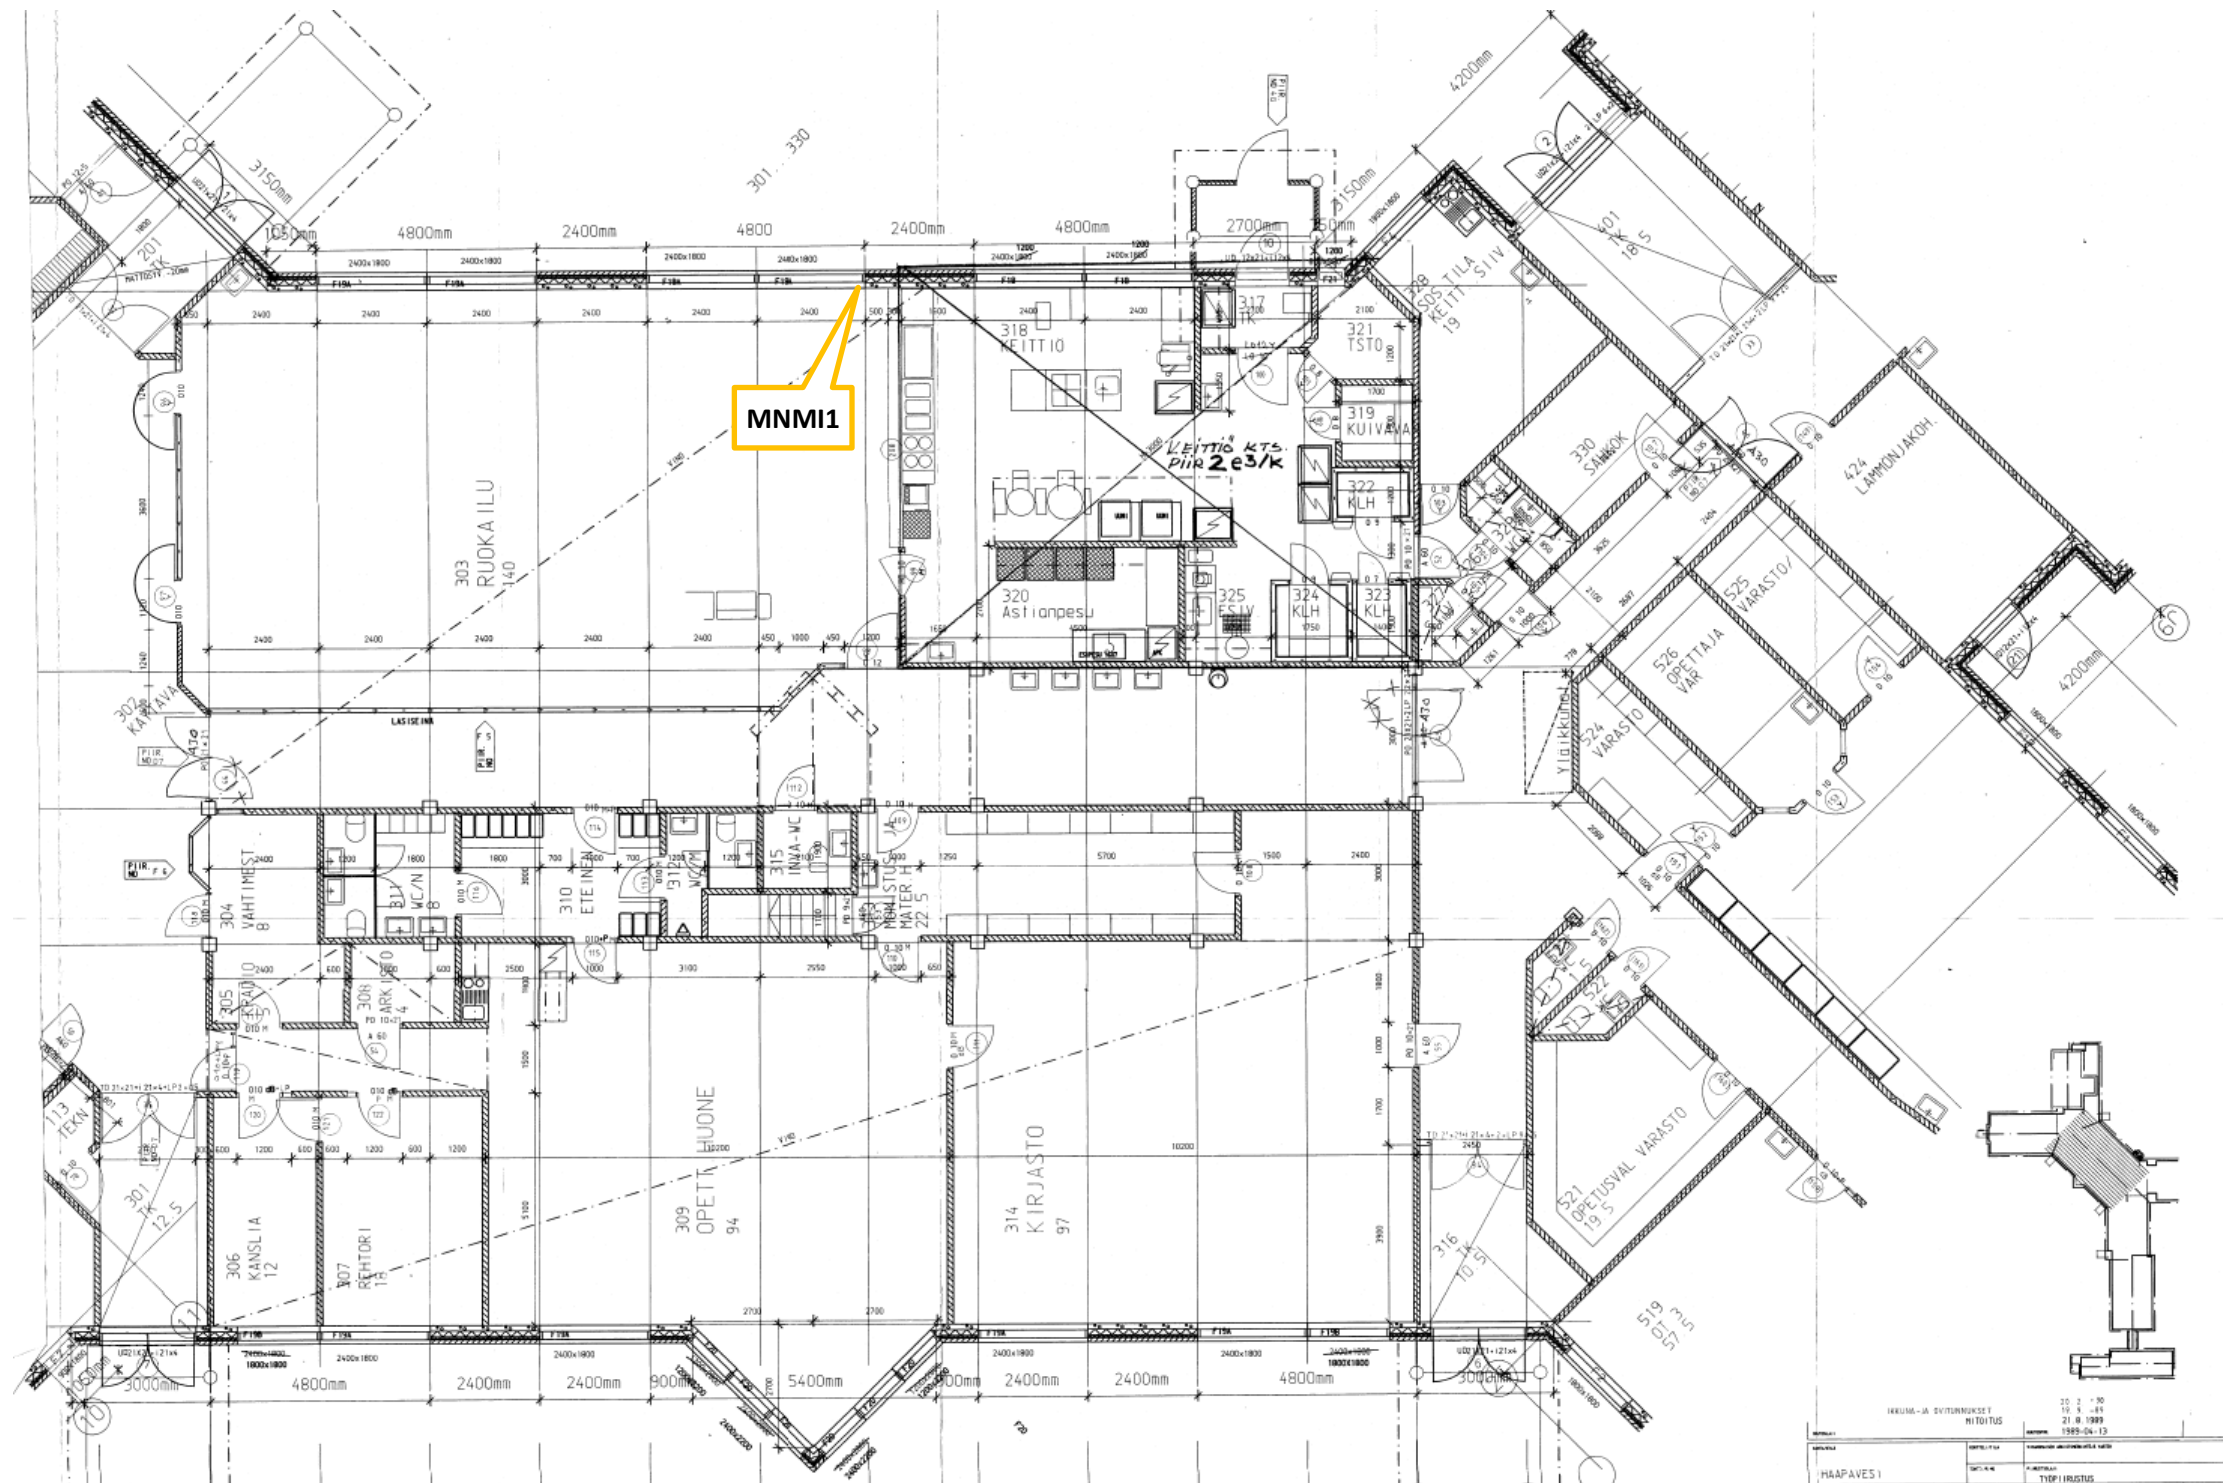
RAKENNUSALUE 3

Tiloissa ei havaittu poikkeavaa hajua. Opettajanhuoneen sisäkattopinnoilla oli havaittavissa vesikattovuotoon viittaavia kosteusvaurion jälkiä. Käytävän osalla tarkastettiin alas laskettujen sisäkattojen tilat, joissa ei tarkastetuilta osin havaittu mineraalivilla- tai muita epäpuhtauslähteitä. Alas laskutilojen rakenteiden läpivientien tiivistykset on tehty asianmukaisesti.

Henkilökunnan tilojen muovimattopinnoitetuilla lattioilla tai ruokailutilan ja keittiön akryylibetonilattiapinnoilla ei havaittu kosteuspoikkeamia ja kosteuskokemat olivat maanvastaiselle alapohjarakenteelle tavanomaisena pidettäviä välillä 50...60.

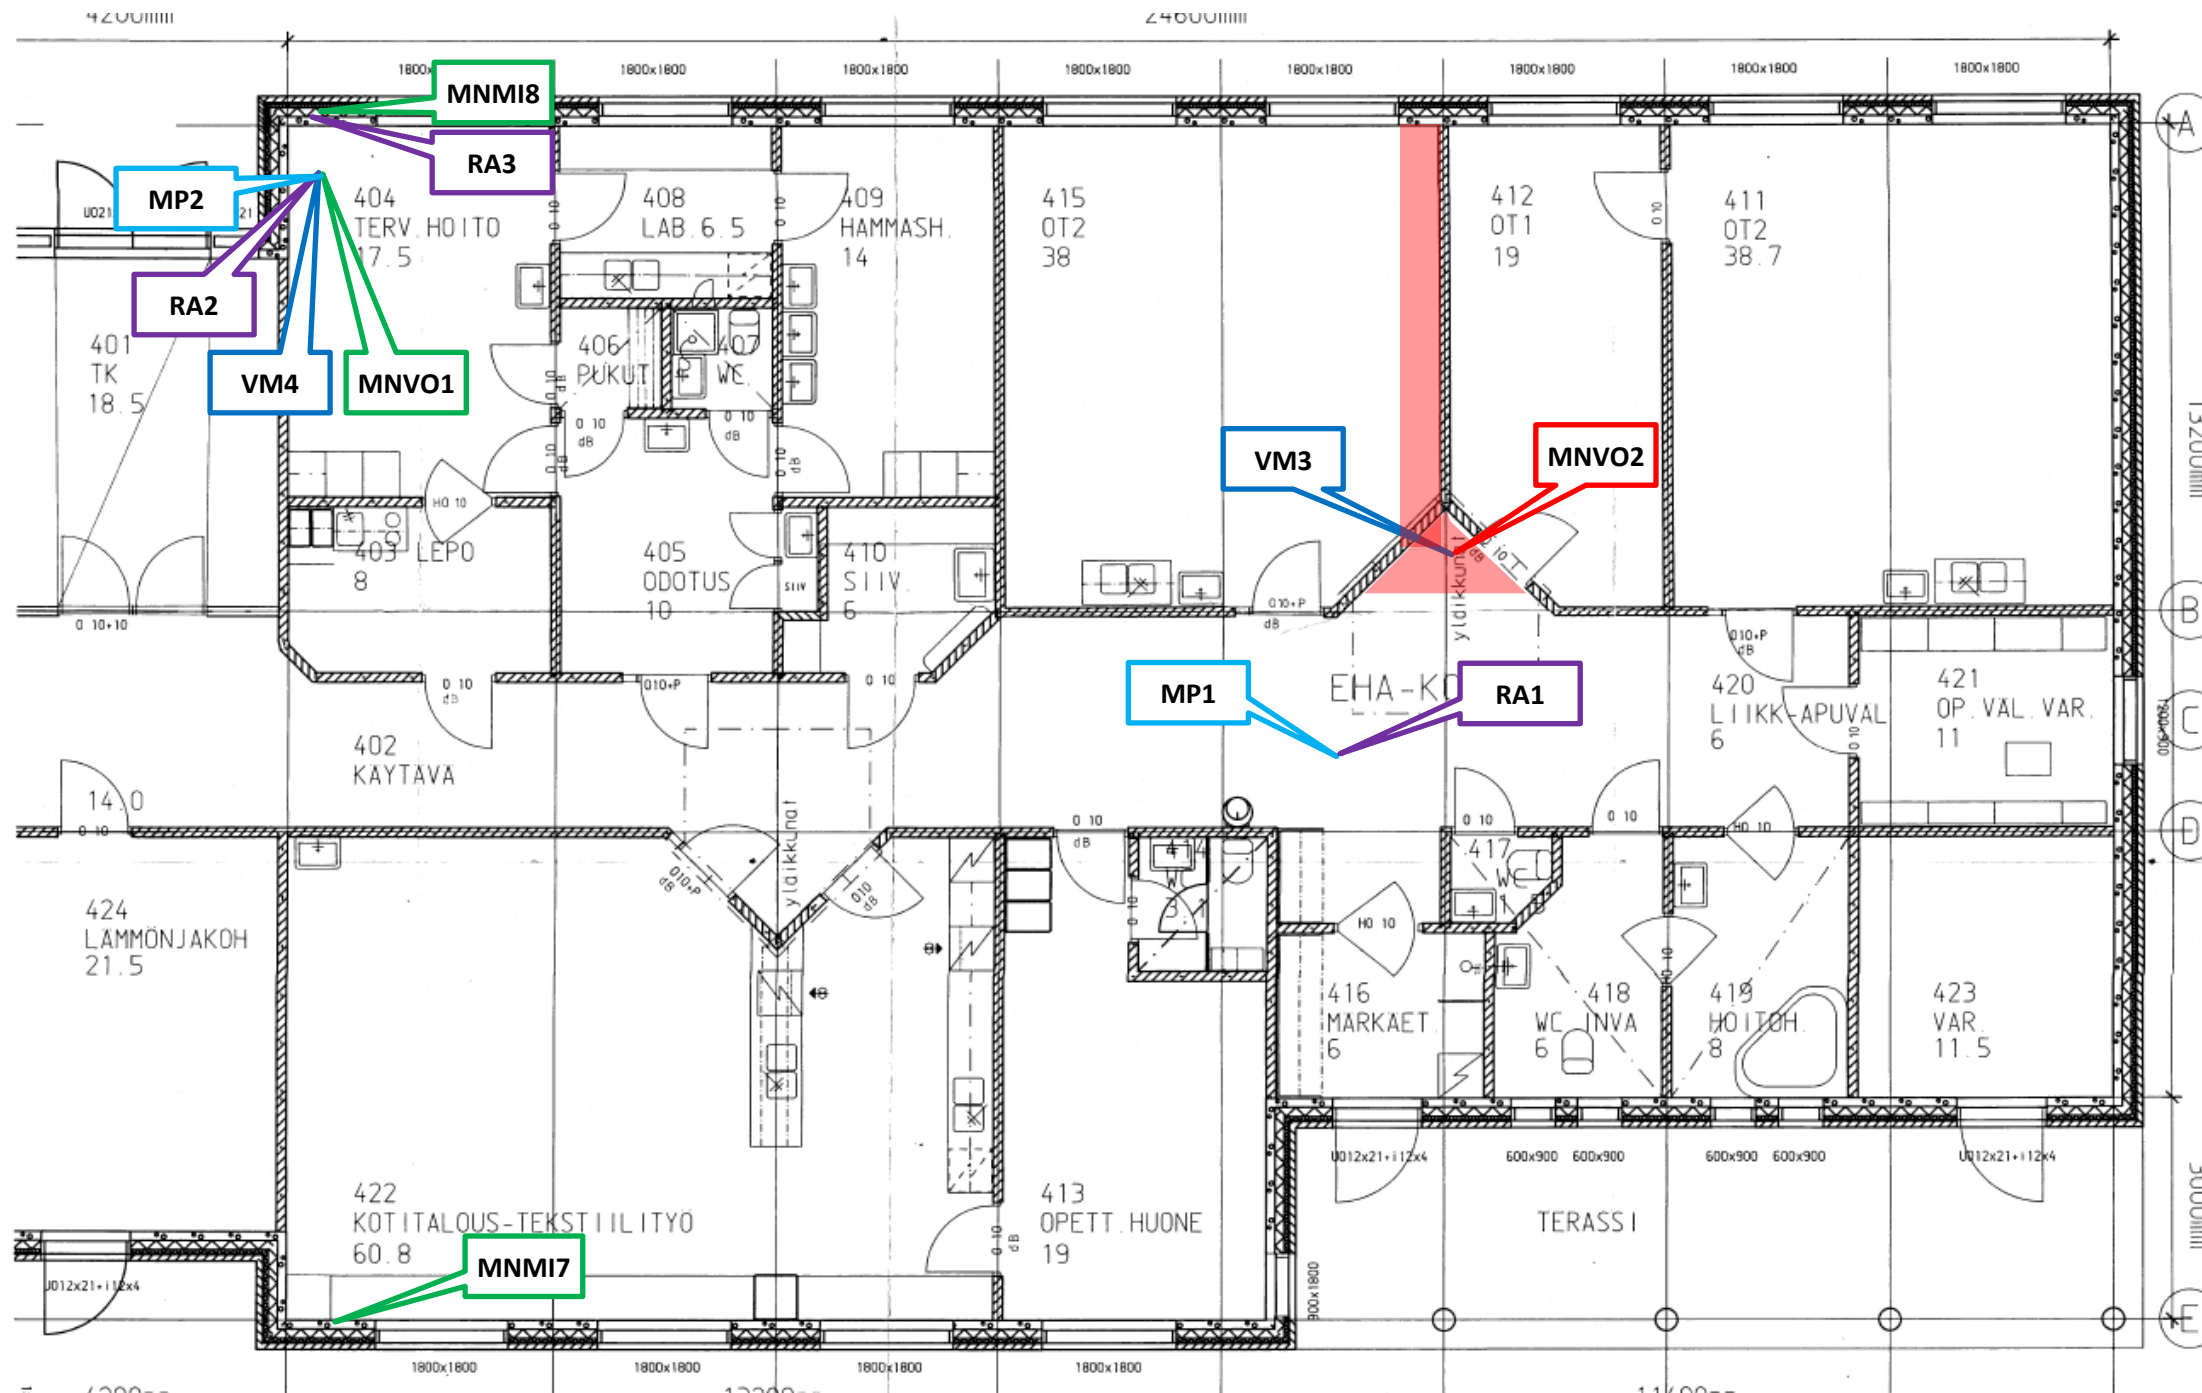
RAKENNUSALUE 4

Tiloissa ei havaittu poikkeavaa hajua tai muita kosteusvaurioihin viittaavia materiaali muutoksia. Käytävän osalla tarkastettiin alas laskettujen sisäkattojen tilat, joissa ei tarkastetuilta osin havaittu mineraalivilla- tai muita epäpuhtauslähteitä. Alas laskutilojen rakenteiden läpivientien tiivistykset on tehty myös asianmukaisesti.
