Tutkimusraportti

# Mäkirinteen koulu, rakennetekninen kuntotutkimus

Projekti 308911

10.08.2017

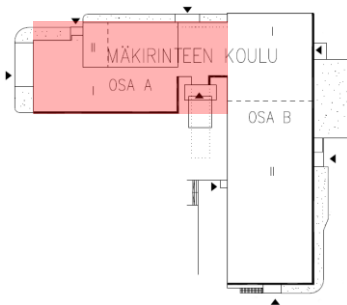
### 2.3.1. Osa A, 1-kerros

Liikuntasalin välinevaraston 112 tilassa havaittiin poikkeavaa hajua, joka havaittiin olevan peräisin lattiarakenteissa olevan pohjaviemärin tarkastusmontusta. Tarkastusmontun pohjalla havaittiin epäpuhtauksia ja tarkastusluukun reuna-alueilta tapahtuvan ilmavirtauksia sisätiloihin päin. Ilmavirtausten mukana on mahdollista kulkeutua epäpuhtauksia ja hajua välinevaraston tilaan.

Muilta osin tarkastusalueen tiloissa ei havaittu poikkeavaa hajua tai muita kosteusvaurioihin viittaavia materiaali muutoksia. Käytävän osalla tarkastettiin alas laskettujen sisäkattojen tilat, joissa havaittiin pölykertymää sisäkattolevyjen ja ilmanvaihtokanavien päällä. Alakattojen sisältä sisäkattopinnat ovat paljaita betonipintoja ja betonirakenteissa oli havaittavissa paikoin muottilautoja. Villakuitulähteitä ei alakattotiloissa havaittu.

Opetusluokkien, käytävän, henkilökunnan tilojen muovimattopinnoitetuilla latioilla tai aulatilaa laattapinta isilla latioilla ei havaittu kosteuspoikkeamia ja kosteuskokemat olivat maanvastaiselle alapohjarakenteelle tavanomaisena pidettäviä välillä 60...70.

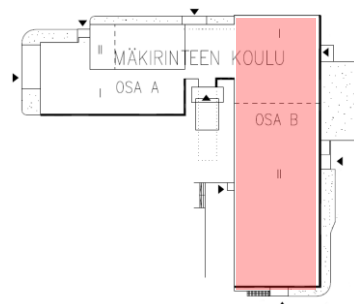
### 2.3.2. Osa B, 1-kerros

Tiloissa ei havaittu poikkeavaa hajua tai muita kosteusvaurioihin viittaavia materiaali muutoksia. Käytävän osalla tarkastettiin alas laskettujen sisäkattojen tilat, joissa havaittiin pölykertymää sisäkattolevyjen ja ilmanvaihtokanavien päällä. Alakattojen sisältä sisäkattopinnat ovat paljaita betonipintoja ja betonirakenteissa oli havaittavissa paikoin muottilautoja. Villakuitulähteitä ei alakattotiloissa havaittu.

Opetustilojen tai käytävän muovimattopinnoitetuilla lattioilla ei havaittu kosteuspoikkeamia ja kosteuskokemat olivat välipohjarakenteelle tavanomaisena pidettäviä välillä 50...60.

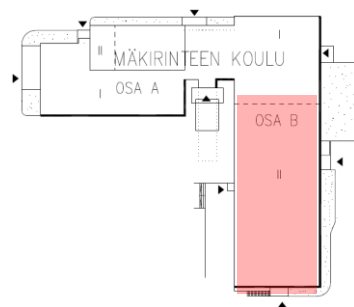
### 2.3.3. Osa B, kellarikerros

Tiloissa ei havaittu poikkeavaa hajua tai muita kosteusvaurioihin viittaavia materiaali muutoksia.

Opetustilojen ja kiinteistönhuollon muovimattopinnoitetuilla lattioilla tai terveydenhuollon muovi-  
laattapintaisilla lattioilla ei havaittu kosteuspoikkeamia ja kosteuskokemat olivat maanvastaiselle

alapohjarakenteelle tavanomaisena pidettäviä välillä 60...70. Käytävän ja viereisten WC-tilojen muovimattopintaisilla lattioilla havaittiin paikoin kosteuspoikkeamaa. Kosteuspoikkeama-alueilla kosteuskokemat olivat välillä 80...90 ja muilla lattian alueilla kosteusarvot olivat maanvastaiselle alapohjarakenteelle tavanomaisena pidettäviä välillä 60...70.

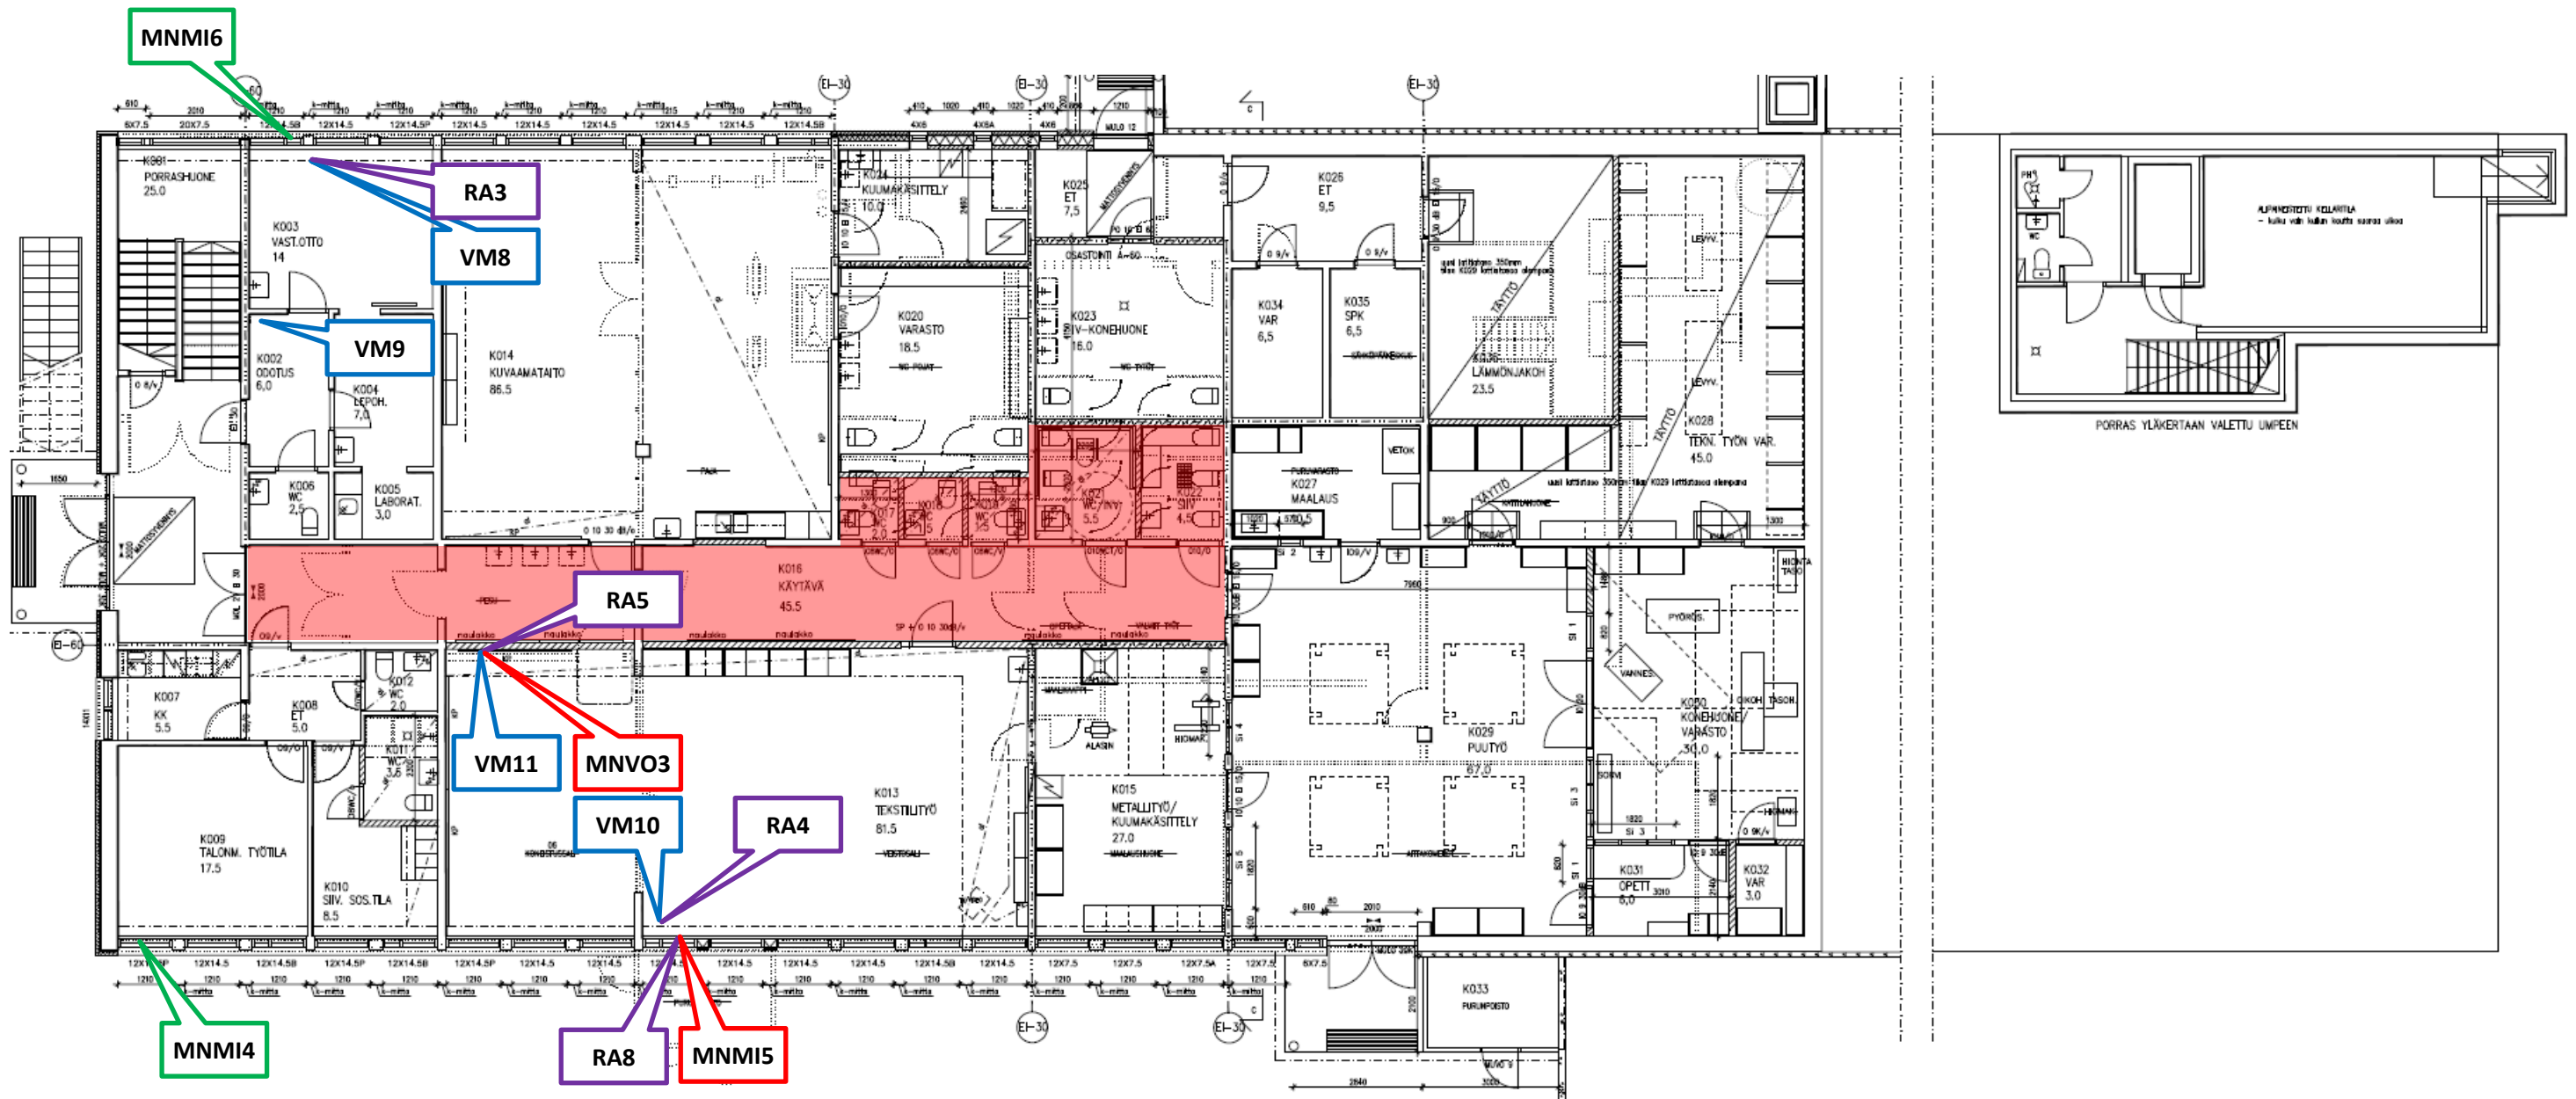
B-OSA, KELLARIKERROS

Rakenneavaus 3 suoritettiin alapohjarakenteen reuna-alueelle tilaan K003, joka sijaitsee kiinteistön B-osan kellarikerroksessa. Rakenne on uusittu maanvastainen alapohjarakenne, jossa betonilaatan alapuolisen lämmöneristekerroksen vahvuus on 150 mm. Rakenteen toteutuksen ja havaintojen perusteella alapohjarakenne on kosteusteknisesti toimiva.

Rakenneavaus 4 suoritettiin alapohjarakenteen reuna-alueelle tilaan K013, joka sijaitsee kiinteistön B-osan kellarikerroksessa. Rakenne on uusittu maanvastainen alapohjarakenne, jossa betonilaatan alapuolisen lämmöneristekerroksen vahvuus on 150 mm. Rakenteen toteutuksen ja havaintojen perusteella alapohjarakenne on kosteusteknisesti toimiva.

Kiinteistön sisäpuolisten tarkastuksien yhteydessä suoritettujen viiltomittauksien mukaan rakennearvokohdalla 5 havaittiin kohonnutta kosteutta muovimattopinnoitteen alapuolella sekä mattopinnoitteesta kerätyssä VOC-materiaalinäytteessä materiaaliveurioita viittaavia VOC-yhdisteitä ja -pitoisuuksia. Mittauksien ja havaintojen mukaan maaperästä nouseva kosteus tiivistyy tiiviin muovimattopinnoitteen alle kohdilla, joissa betonilaatan alapuolinen lämmöneristekerros on vähäisempi.

Rakenteen toteutuksen ja havaintojen perusteella rakenteen reuna-alueilla alapohjarakenne on kosteusteknisesti toimiva. Rakenteen keskialueilla havaittiin kohonneita pintakosteuslukemia kellari-kerroksen käytävien ja viereisten wc-tilojen muovimattopinnoitetuilla lattioilla. Keski-alueelta suoritettujen viiltomittaustulosten mukaan muovimattopinnoitteen alapuolella todettiin kohonnutta kosteutta sekä muovimattopinnoitteesta kerätyssä VOC-materiaalinäytteessä vaurioon viittaavia VOC-yhdisteitä ja -pitoisuuksia. Mittauksien ja havaintojen mukaan maaperästä nouseva kosteus tiivistyy tiiviin muovimattopinnoitteen alle kohdilla, joissa betonilaatan alapuolinen lämmöneristekerros on vähäisempi.

- Kaksoislaattarakenteiset alapohjarakenteet tulee uusida erillisen korjaussuunnitelman mukaisesti
- Kellarikerroksen lattiarakenteen keskialueilta muovimattopinnoitteen poistaminen, korjaustyöt tulee toteuttaa erillisen korjaussuunnitelman mukaisesti, jossa tulee huomioida rakenteen kosteustekninen toiminta ja pinnoitevaurioista mahdollisesti siirtyneet VOC-emissiot betonirakenteeseen
