Tutkimusraportti

# Vatjusjärvenkoulu, rakennetekninen kuntotutkimus

Projekti 308911

10.8.2017

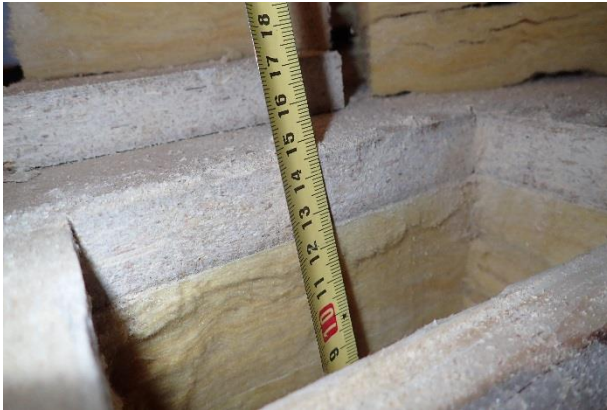
**Kuva 8.** RA2. Puurakenteiden kokonais paksuus on noin 150 mm.

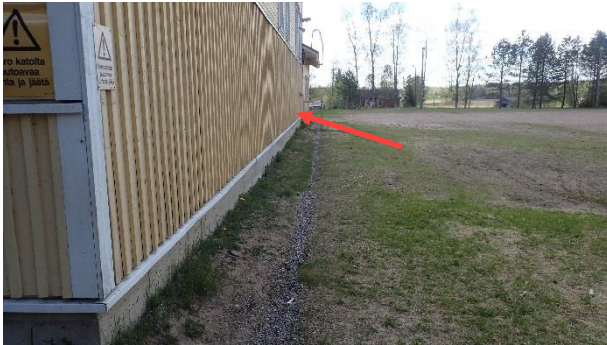
**Kuva 12.** Rakenneavaus RA1. Kuva rakenneavauksen kohdalta rakennuksen ulkopuolelta.

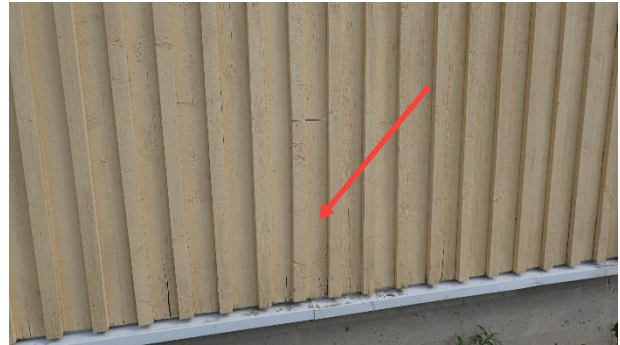
**Kuva 13.** RA1. Kuva rakenneavauksen kohdasta.

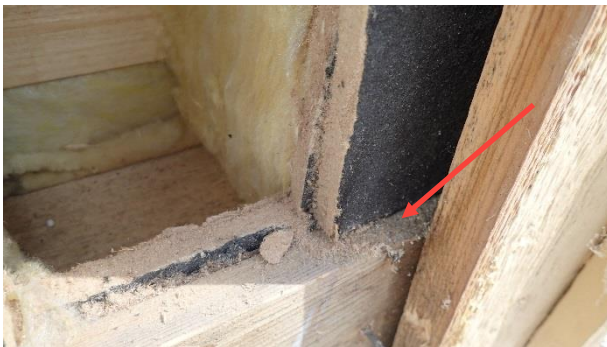
**Kuva 16.** RA1. Lomalaudoituksen takana on vaakakoolaus.

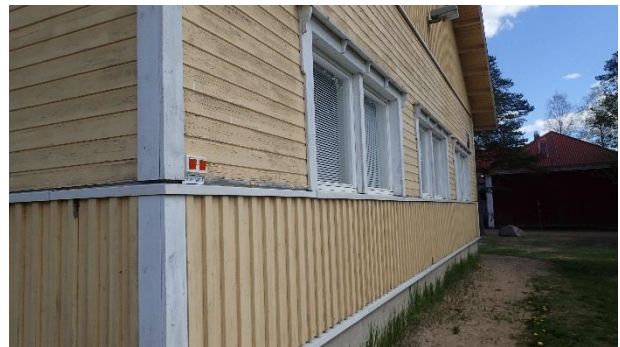
**Kuva 17.** Etelän ja lännen puoleisilla sivulla julkisivun maalipinta on yleisesti kulunut. Julkisivun ylä- ja alaosassa on lomalaudoitus sekä välissä vaakapanelointi.

Ulkooverhouksena on lomalaudoitus / vaakapanelointi. Puuverhous on yleisesti hyvä kuntoinen. Etelän ja lännen puoleisilla sivuilla maalipinta on yleisesti kulunut puuverhouksessa ja ikkunoissa. Julkisivun pinnalla havaittiin yksittäisiä vaurioita.

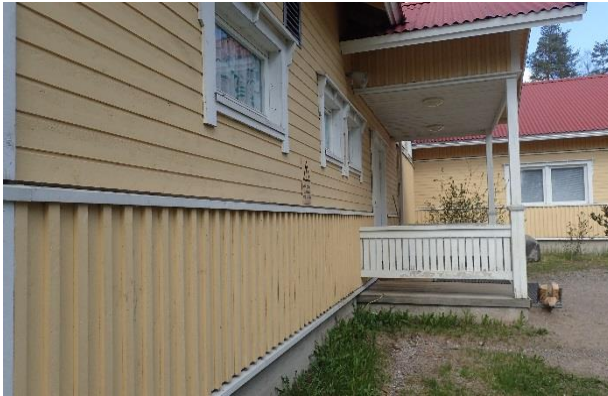
**Kuva 18.** Pohjoisen ja idän puolen sivuilla julkisivun pinta on hyväkuntoinen

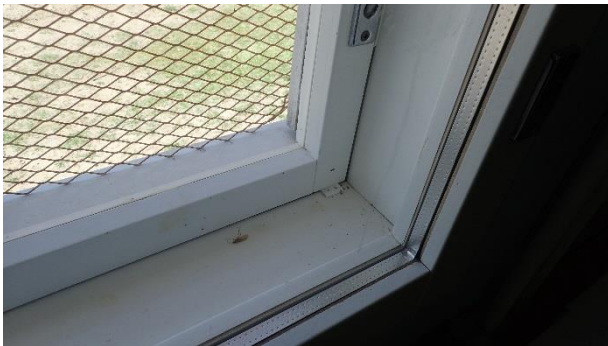
**Kuva 20.** Ikkunat ovat hyvässä kunnossa. Ulkopuolen puuosille suositellaan huoltomaalausta.

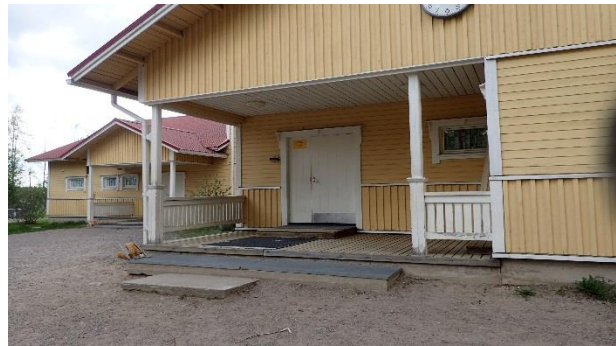
**Kuva 21.** Ulko-ovet ovat puurakenteiset ja hyväkuntoiset.

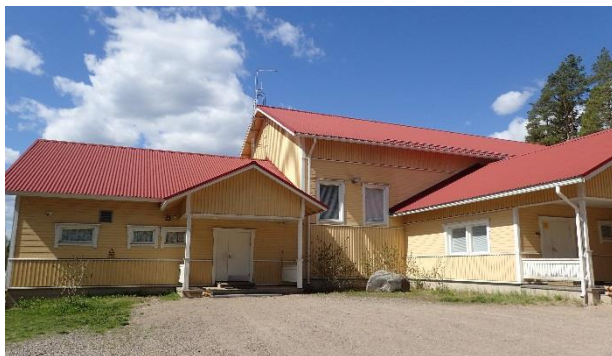
**Kuva 22.** Yleiskuva vesikatosta. Vesikatolla ei ole lumiesteitä kulkualueiden kohdilla.

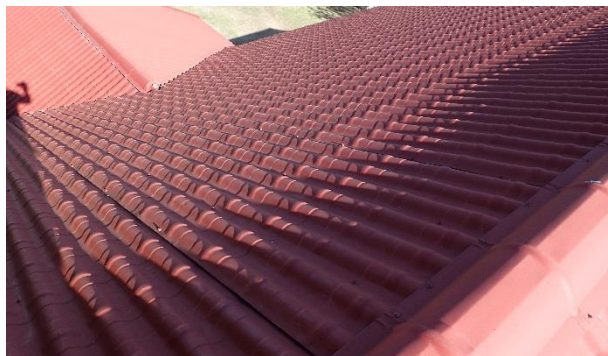
**Kuva 23.** Vesikatteen pinta on hyväkuntoinen.

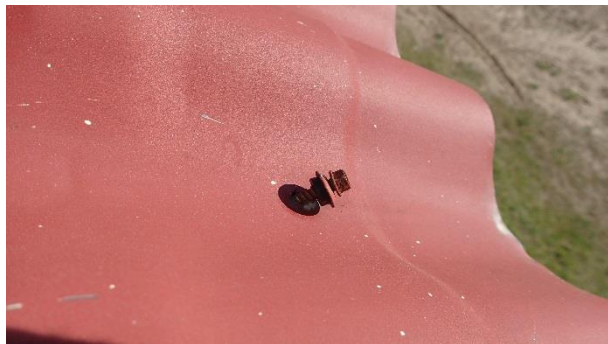
**Kuva 25.** Paikoin havaittiin irronneita kateruuveja.

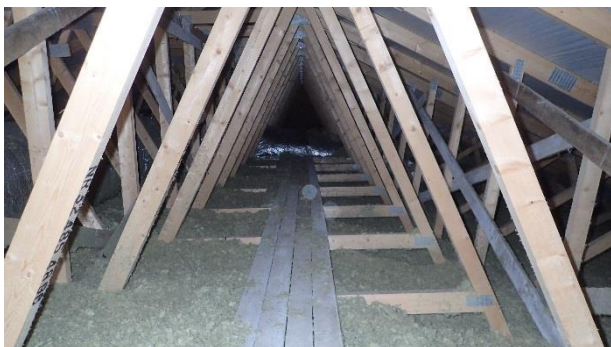
**Kuva 26.** Yleiskuva yläpohjasta. Eristeenä on puhallusvilla. Puurakenteet ovat hyväkuntoiset.

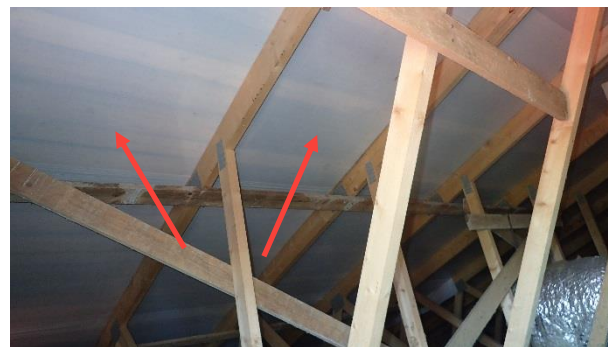
**Kuva 27.** Vesikatteen alla on aluskate. Aluskate on havaintojen mukaan asennettu virheellisesti liian tiukalle.

Vesikatteena on poimulevypeltikate, jonka alla on aluskate. Aluskate on havaintojen mukaan asennettu virheellisesti liian tiukalle. Aluskatteen päälle mahdollisesti tuleva vesi voi valua tuuletusrimoja vasten ja aiheuttaa kosteusrasitusta. Merkkejä vaurioista ei havaittu.

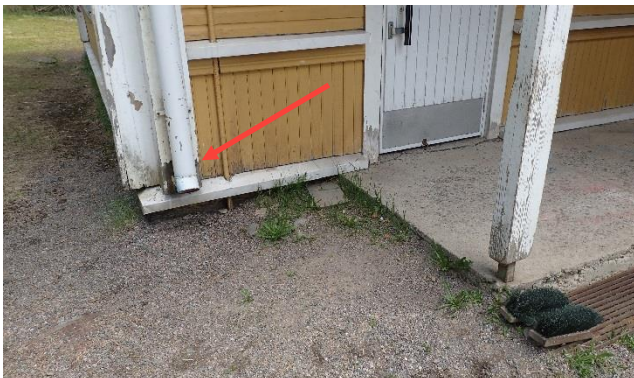
**Kuva 32.** Sadevedet on ohjattu rakennuksen vierelle.

Rakennuksen vierelle on asennettu salaojaputkistot. Salaojaputkiston kuntoa ei tutkimuksessa tarkastettu. Kattosadevedet on johdettu syöksyputkilla rakennuksen vierelle ja ovat osin vaurioittaneet ulkoseinä rakenteita.

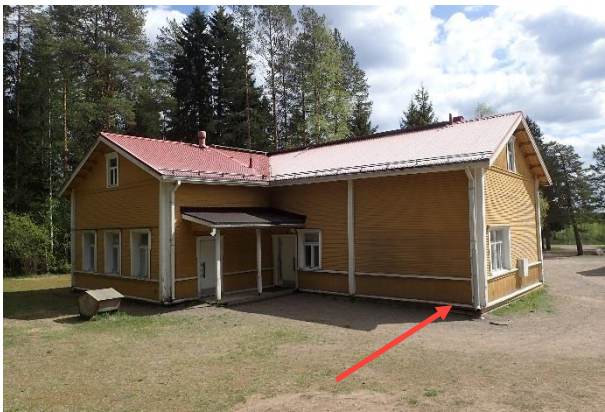
**Kuva 42.** Rakenneavaus RA4 tehtiin rakennuksen takasivulle.

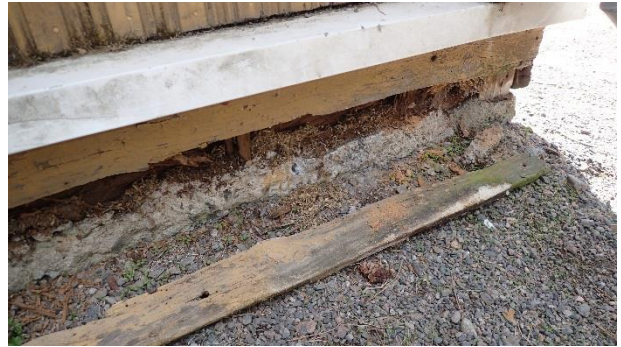
**Kuva 45.** Rakenneavauksen RA4 kohdalla laudoitus on lahonnut.

Alimmat hirret ovat paikoin vain noin 10 cm maanpinnan yläpuolella ja ovat osin lahonneet. Hirsirakenteen rakennekosteutta mitattiin rakenneavausten kohdilta Testo Hygrotest 6500 piikkimittarilla. Mittaustulokset esitetään painoprosentteina (p%). Kosteuspitoisuudet alimmassa hirsikerroksessa vaihtelivat 12–23 p% välillä, mikä osoittaa alimman hirsikerroksen oleva alttiina lahovaurioille. Ylempänä rakenteessa rakennekosteudet olivat 11–12p% välillä. Kohonneita lukemia ylempänä rakenteessa ei havaittu. Pitkällä aikavälillä rakenteen vaurioituminen on mahdollista jo 15p% kosteudessa, raja-arvona yleisesti pidetään 20p%.

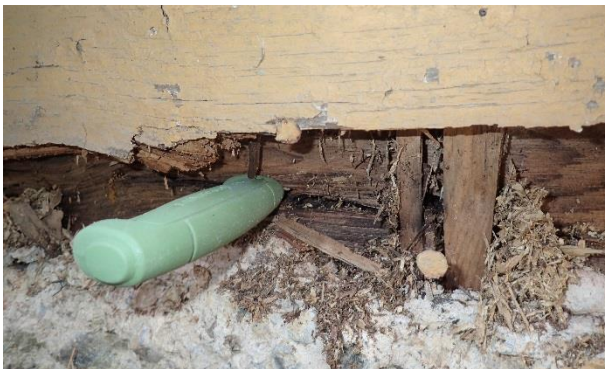
**Kuva 46.** Rakenneavauksen RA4 kohdalla alin hirsi on lahonnut.

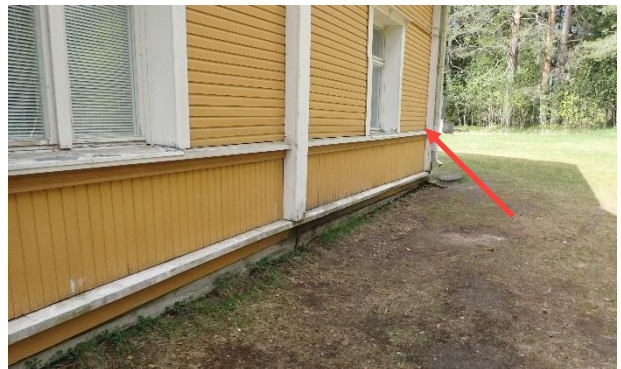
**Kuva 47.** Rakenneavaus RA6 tehtiin rakennuksen päätyyn ikkunan alareunan tasalle.

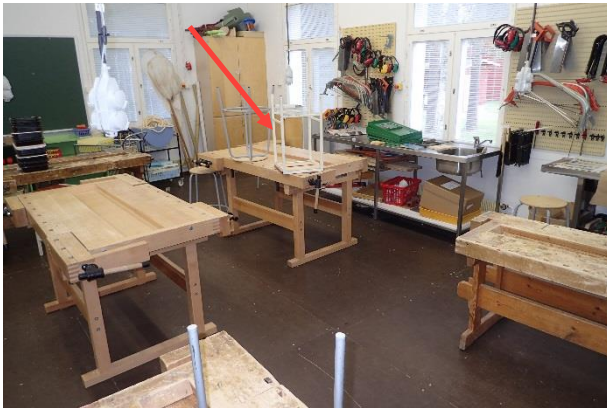
**Kuva 52.** Rakenneavaus RA7 tehtiin teknisentyön luokkaan.

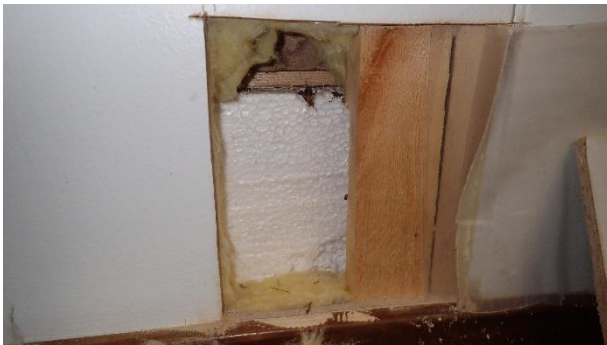
**Kuva 54.** RA7. Sisäverhouslevyn takana on höyrynsulkumuovi. EPS-solumuovi eriste ulottuu noin 20 cm korkeudelle lattian yläpinnasta.

Hirsirungon sisäpuolelle, lattiarakenteen kohdalle on asennettu myös EPS-solumuovieriste, joka sietää kosteutta paremmin kuin mineraalivilla. Rakenneavauksen kohdalla ei havaittu silmin havaittavia vaurioita.

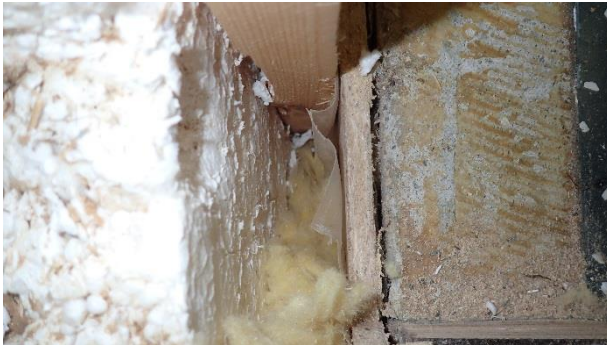
**Kuva 56.** RA7. Lisäeristys ja sisäverhouslevy ulottuu lattiarakenteen yläpinnan alapuolelle.

Hirsirungon sisäpuolelle on asennettu puukoolaus ja lisälämmöneristeeksi mineraalivillaa 50 mm. Mineraalivilla, puukoolaus ja sisäverhouslevy ulottuu lattiapinnan alapuolelle. Lattiarakenteen alapuolella olevat orgaaniset materiaalit ovat alttiina maasta nousevalle kosteudelle ja kosteusvaurioille. Mineraalivillasta otettiin materiaalinäyte mikrobianalyysia varten. Näyte otettiin lattiapinnan alapuolelta. Mikrobinäytteessä havaittiin yksittäisiä kosteusvaurioon indikoivia mikrobeja sekä muita homemikrobeja. Mikrobinäytteet käsitellään kohdassa 3.4. Suotuisissa olosuhteissa rakenteista voi johtua epäpuhdasta ilmaa sisätilaan rakenteiden liittymien kautta.

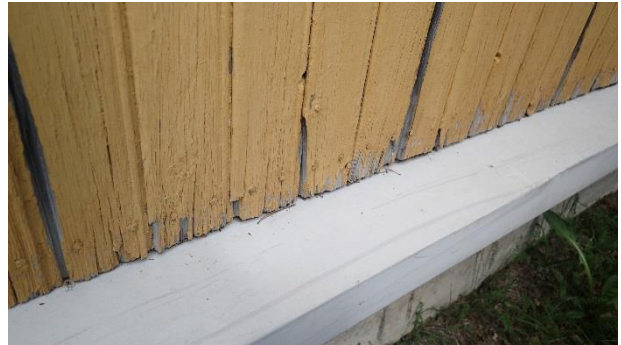
**Kuva 57.** Julkisivuverhouksen alaosat ovat yleisesti halkeilleet ja paikoin lahonneet.

Ulkoseinän kantavarunko on massiivihirsi rakenteinen. Hirsirungon ulkopuolelle on asennettu ala- ja yläosaan vaakakoolaus ja pystypanelointi sekä keskiosalle pystykoolaus ja vaakapanelointi. Lisälämmöneristystä ei hirsirungon ulkopuolelle ole asennettu. Paneloinnin takana ei ole tuuletusväliä, mikä vähentää paneloinnin käyttöikää merkittävästi. Paneloinnissa havaittiin kauttaaltaan maalipinnan hilseilyä sekä alaosissa kosteusvaurioita ja lahoa.

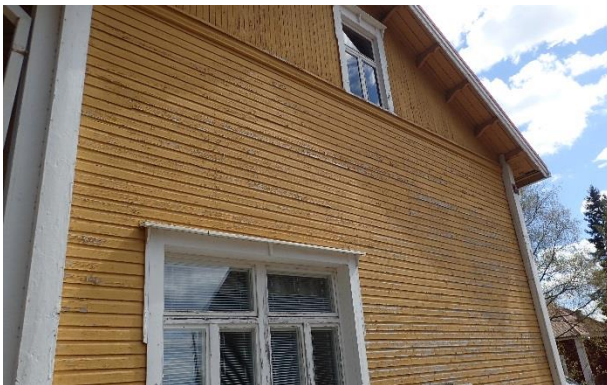
**Kuva 58.** Julkisivupaneloinnin maalipinta on yleisesti hilseillyt

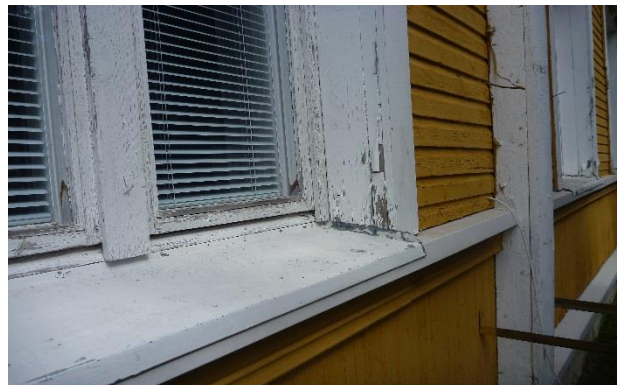
**Kuva 59.** Ikkunoiden puuosat ovat halkeilleet ja maalipinta on yleisesti hilseillyt

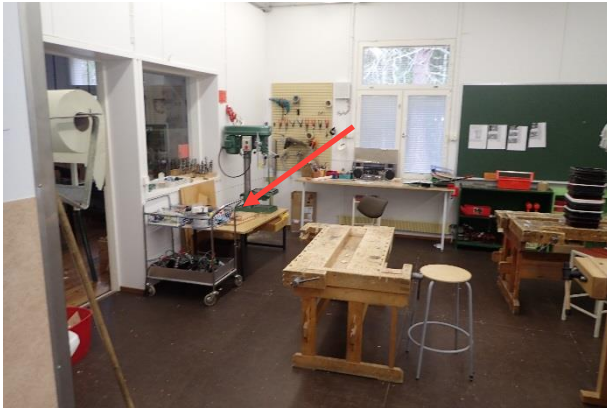
**Kuva 61.** Rakenneavaus RA10. Rakenneavaus kantavaan väliseinään tehtiin lattian rajaon teknisentyöntilaan.

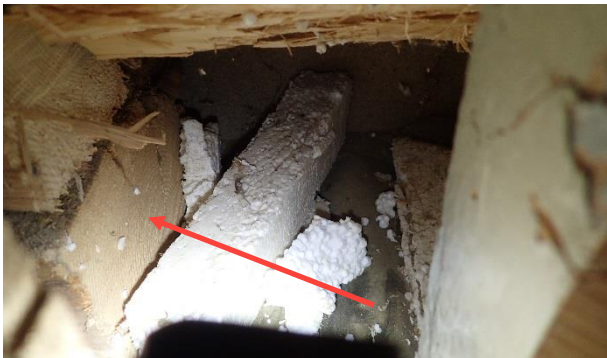
**Kuva 63.** RA10. Hirsirunkoa on lovettu rakenneavauksen kohdalta.

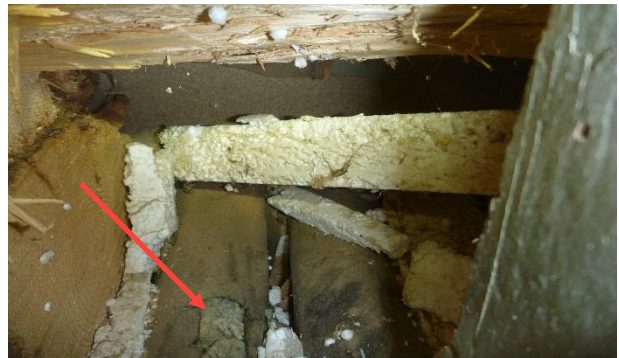
**Kuva 64.** RA10. Rakenneavauksen kohdalla havaittiin lattian alle asennetut vesiputkistot. Haitta-ainenäyte WVJ5 otettiin putken kartongista.

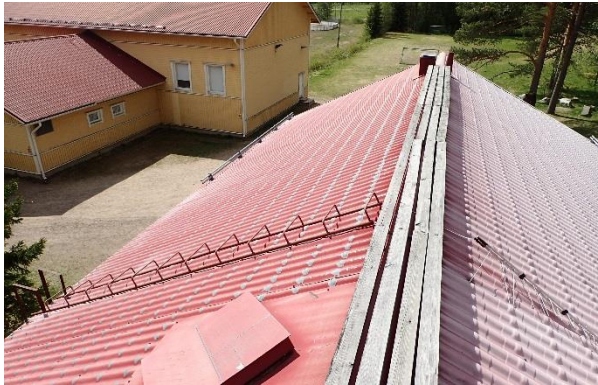
**Kuva 65.** Yläpohjan käyntiluukku on vesikatolla. Kulkusilta on puurakenteinen ja osin kiinnitykset ovat irronneet.

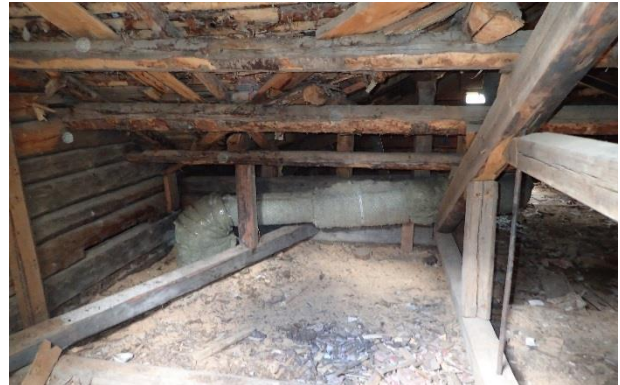
**Kuva 66.** Yleiskuva yläpohja / ullakkotilasta

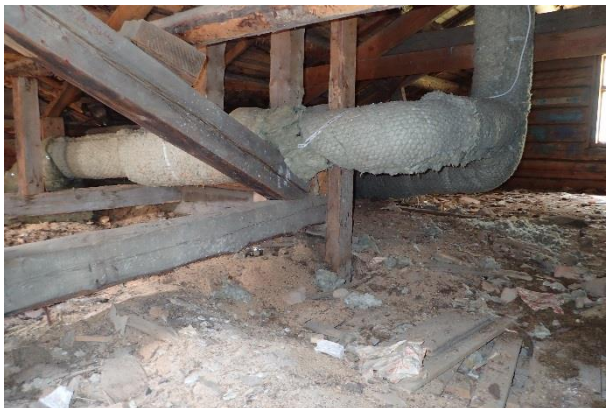
**Kuva 67.** Yleiskuva yläpohja / ullakkotilasta. Eristeenä on sahanpurun ja hiekan seos.

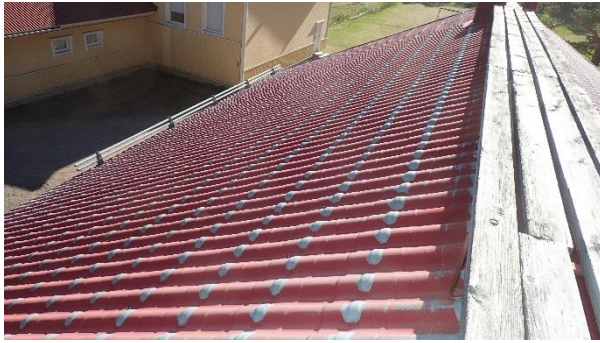
**Kuva 71.** Vesikatteen maalipinta on haalistunut ja kulunut.

Vesikatteen pinnoite on haalistunut ja poimujen kohdalta kulunut. Vesikatteen alla ei ole aluskatetta, mikä voi aiheuttaa veden kondensoituessa kosteusvaurioita yläpohjaan. Mahdollinen kondenssivesi imeytyy vanhaan pärekatteeseen, joka on riskialttiina kosteusvaurioille yläpohjan puutteellisen tuulettumisen vuoksi. Rakennuksen räystäskourut ja syöksytorvet ovat yleisesti ruosteessa.

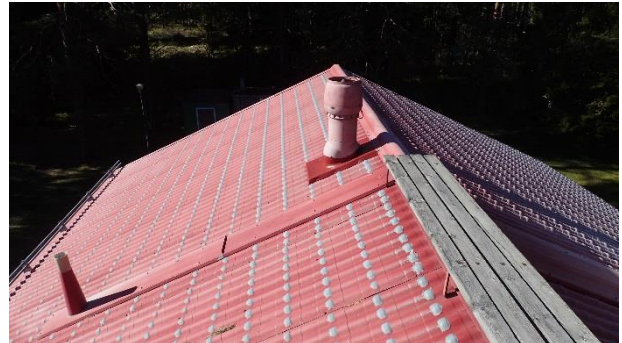
**Kuva 72.** Vesikatteen maalipinta on haalistunut ja kulunut. Läpivienneissä ei havaittu merkittäviä puutteita.

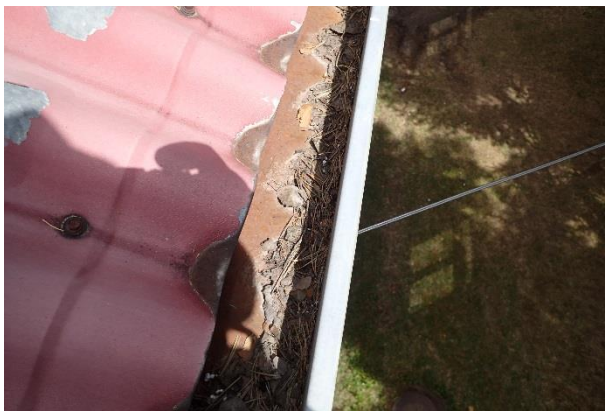
**Kuva 73.** Räystäskouruissa havaittiin roskaa ja ruostetta.

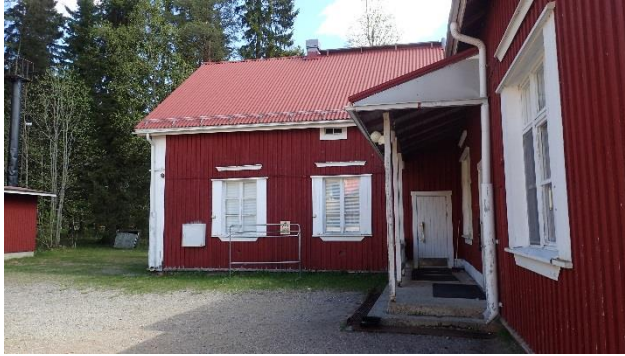
**Kuva 74.** Rakennuksen vierellä maanpinta on tasainen.

Rakennuksen vierellä maanpinta pääosin nurmipintainen sekä osin sorapintainen. Rakennuksen vierellä maanpinta on tasainen, mikä mahdollistaa sadevesien kertymistä perustuksien vielle. Rakennuksen perustuskorkeus on matala, mikä voi mahdollistaa rakennuksen julkisivuille ylimääräistä kosteusrasitusta. Maanpinnan yläpuolella näkyvän sokkeliosan korkeus vaihtelee 0–250 mm välillä.

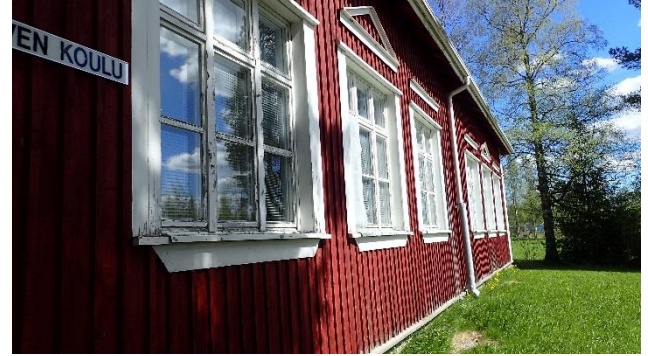
**Kuva 75.** Rakennuksen vierellä maanpinta on tasainen.

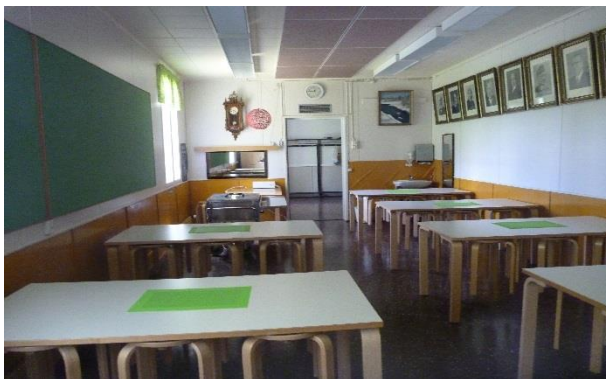
**Kuva 83.** Rakennearvaus RA15 tehtiin rakennuksen ruokasalin ulkoseinään.

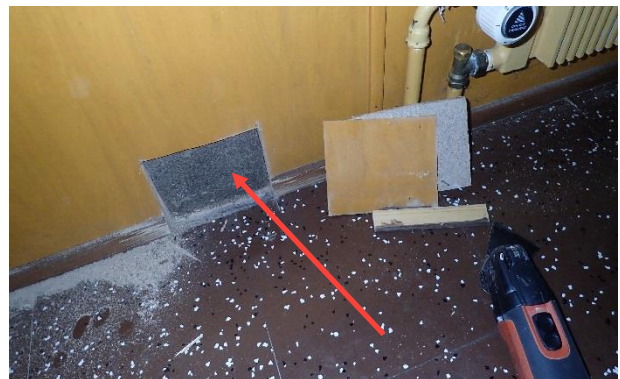
**Kuva 84.** RA15. Sisäverhouselevyn takana on puukuituinen eristelevy.

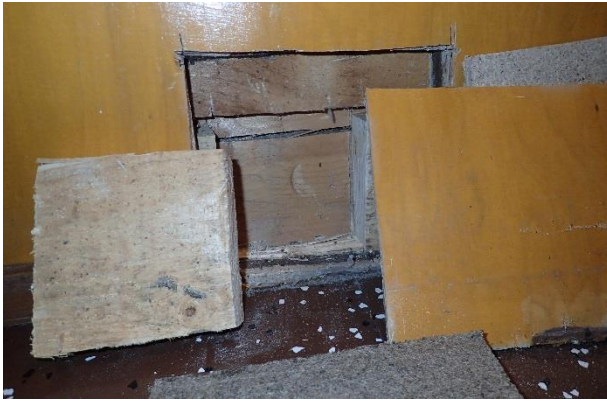
**Kuva 85.** RA15. Puukuitueristelevyn takana on puukoolaus ja hirsirunko. Mineraalivilla eristettä ei havaittu.

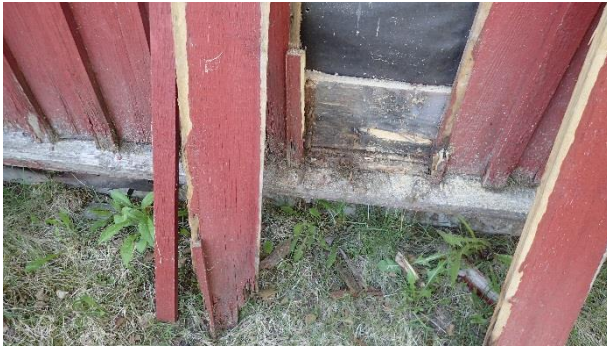
**Kuva 87.** RA16. Kuva rakenneavauksesta. Puuverhouksen alaosat ovat lahonneet.

Ulkoseinän kantavarunko on massiivihirsi rakenteinen. Hirsirungon ulkopuolelle on asennettu vaakakoolaus ja lomalaudoitus. Lomalaudoituksen tausta ei ole arviolta tuulettuva. Tuuletuksen puuttuminen vähentää laudoituksen käyttöikää merkittävästi. Lisälämmöneristystä ei hirsirungon ulkopuolelle ole asennettu. Lomalaudoituksessa havaittiin kauttaaltaan maalipinnan hilseilyä sekä alaosissa kosteusvaurioita ja lahoa.

- Ulkoseinän lisälämmöneristys ulkopuolelta ja julkisivun uusiminen sekä alimman hirsikerroksen uusiminen vaurioituneilta alueilta. Lisäeristyksen tarvetta ja kannattavuutta voidaan tarkentaa hankesuunnittelu vaiheessa.
- Ikkunapuitteiden korjaus ja huoltomaalaus sekä tiivistyskorjaukset
- Ulko-ovien huoltomaalaus

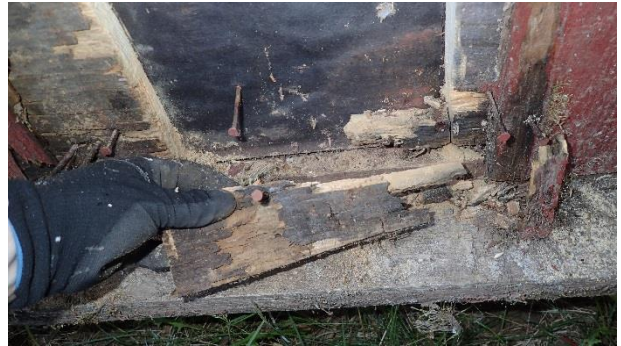
**Kuva 88.** RA16. Puuverhouksen alaosa on lahonnut.

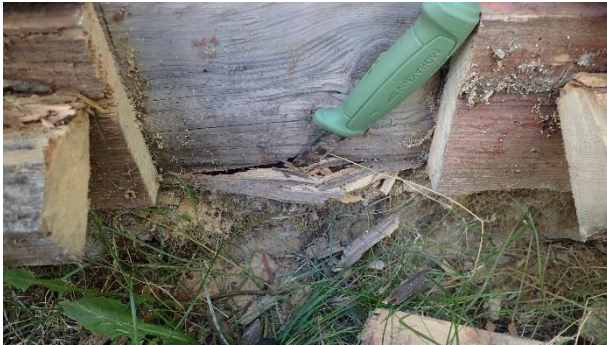
**Kuva 89.** RA16. Hirsirungon alareunassa on lahoa.

Rakennuksen perustuskorkeus on matala ja alimmat hirret ovat paikoin maanpinnan tasolla. Rakenneavauksen RA16 kohdalla havaittiin alimman hirsikerran kohdalla lahoa. Hirsirakenteen rakennekosteutta mitattiin rakenneavausten kohdilta Testo Hygrotest 6500 piikkimittarilla. Mittaustulokset esitetään painoprosentteina (p%). Kosteuspitoisuudet alimmassa hirsikerroksessa olivat noin 16 p%, mikä voi aiheuttaa pitkällä aikavälillä lahovaurioita. Ylempänä rakenteessa rakennekosteudet olivat 10–11p% välillä. Kohonneita kosteuskokemia ylempänä rakenteessa ei havaittu. Hirsirungon sisäpinnalla kosteuspitoisuus oli 9 p%, mikä on kuivan puun tasolla.

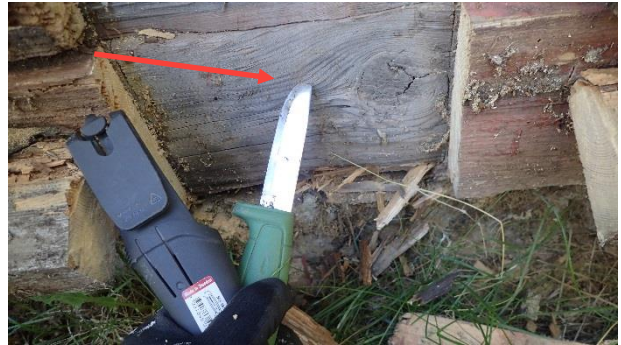
**Kuva 90.** RA16. Ylempänä lahoa ei havaittu.

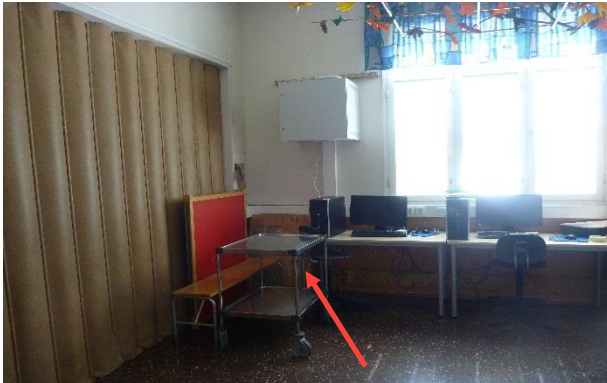
**Kuva 91.** Rakenneavaus RA11 tehtiin luokkatilan 5-6 ulkoseinään.

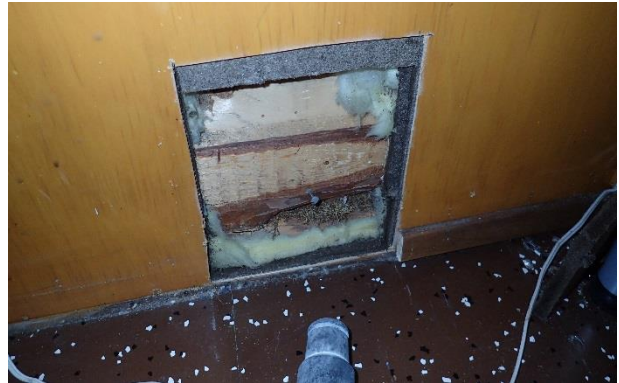
**Kuva 92.** RA11. Sisäpuolen koolaukseen on asennettu mineraalivilla.

Hirsirungon sisäpuolelle on asennettu puukoolaus ja vaihtelevasti lisälämmöneristeeksi mineraalivillaa 25 mm. Mineraalivilla, puukoolaus ja sisäverhouslevy ulottuu lattiapinnan alapuolelle. Lattiarakenteen alapuolella olevat orgaaniset materiaalit ovat alttiina maasta nousevalle kosteudelle ja kosteusvaurioille. Mineraalivillasta otettiin materiaalinäyte mikrobianalyysia varten. Näyte otettiin lattiapinnan alapuolelta. Mikrobinäytteessä havaittiin yksittäisiä kosteusvaurioon indikoivia mikrobeja sekä muita homemikrobeja. Mikrobinäytteet käsitellään kohdassa 4.4. Suotuisissa olosuhteissa rakenteista voi johtua epäpuhdasta ilmaa sisätilaan rakenteiden liittymien kautta.

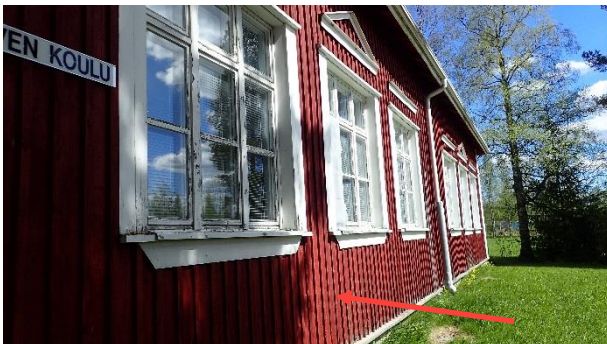
**Kuva 93.** Rakenneavaus RA17 tehtiin luokan 5-6 kohdalle rakennuksen ulkopuolelle.

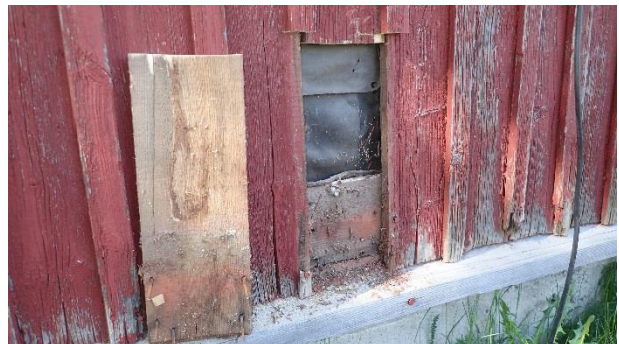
**Kuva 94.** RA17. Puuverhouksen alaosa on halkeillut ja lahonnut.

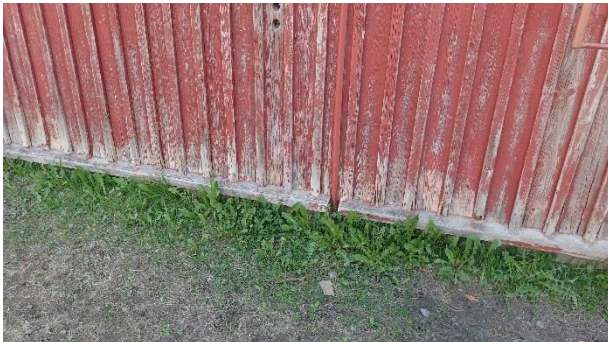
**Kuva 99.** Julkisivun alaosat ovat halkeilleet ja osin lahonneet. Alaosan kunto on huono.

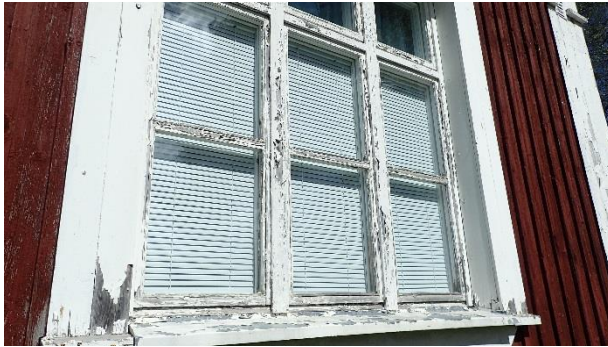
**Kuva 101.** Ikkunoiden ulkopuutteet ja pielilaudat ovat huonokuntoiset.

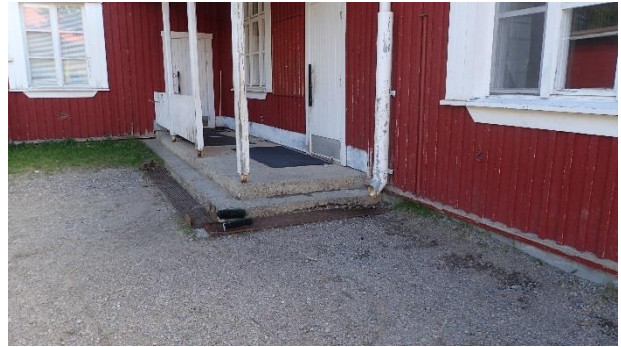
**Kuva 102.** Rakennuksen ulko-ovet ovat tyydyttävässä kunnossa.

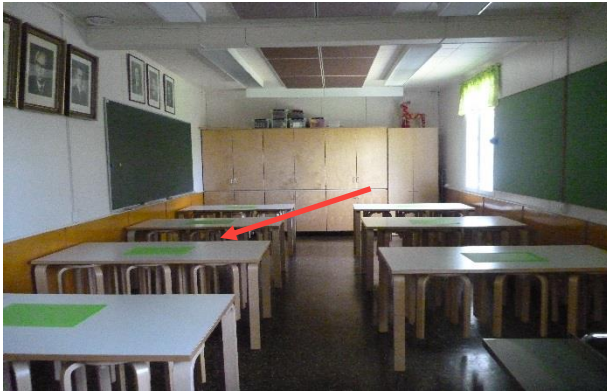
**Kuva 103.** Rakenneavaus RA14. Rakenneavaus kantavaan väliseinään tehtiin lattian rajaon ruokasaliin.

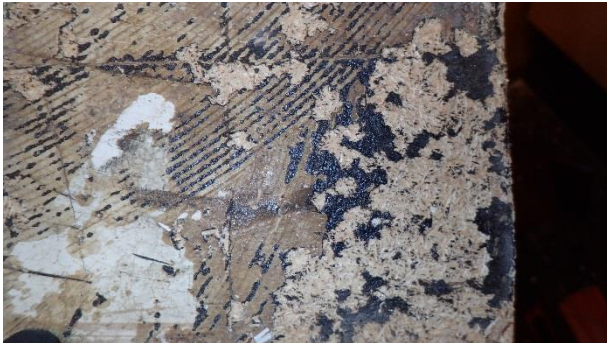
**Kuva 105.** RA14. Lastulevyn pinnalla mustaliima sisältää asbestia.

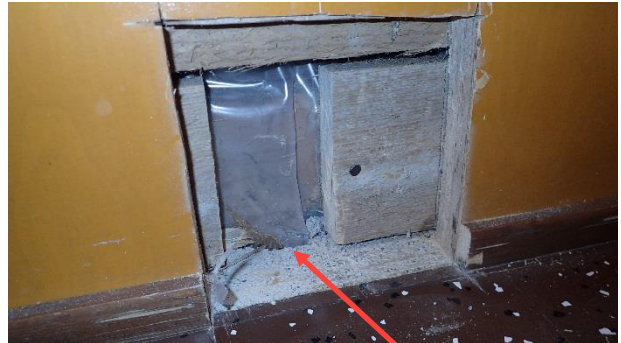
**Kuva 106.** RA14. Lattiabetoni on valettu hirsirunkoa vasten.

Hirsirunko ulottuu lattiarakenteen alapuolelle ja rungon alaosa on lähellä täyttöhiekkaa. Hirsirunko on altis maasta nousevalle kosteudelle ja alttiina kosteusvaurioille. Lattian betonilaatta on valettu hirsirunkoa vasten. Lattian höyrynsulkumuovi on nostettu hirttä vasten. Höyrynsulku tiivistää rakenteen liittymää ja vähentää epäpuhtaan ilman kulkeutumista huoneilmaan. Rakenne ei ole täysin tiivis jolloin suotuisissa olosuhteissa epäpuhdasta ilmaa voi kulkeuta rakenteen liittymien kautta rakenteesta huoneilmaan.

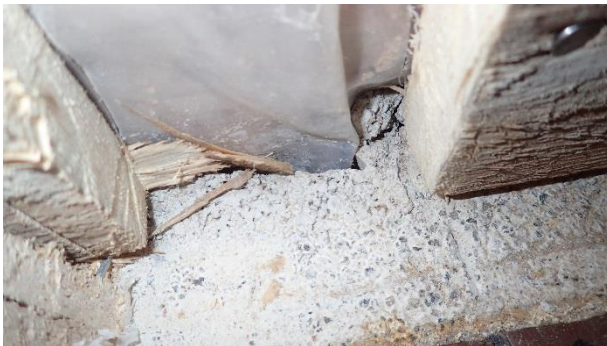
**Kuva 107.** RA14. Höyrynsulkumuovi on nostettu lattian alta hirsirunkoa vasten.

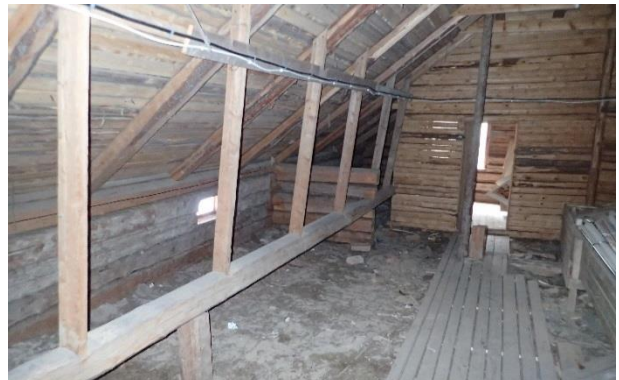
**Kuva 109.** Yleiskuva yläpohja / ullakkotilasta

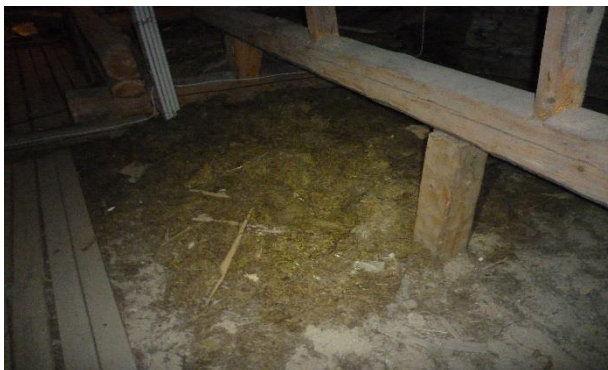
**Kuva 110.** Yleiskuva yläpohja / ullakkotilasta. Eristeenä on sammalen ja hiekan seos.

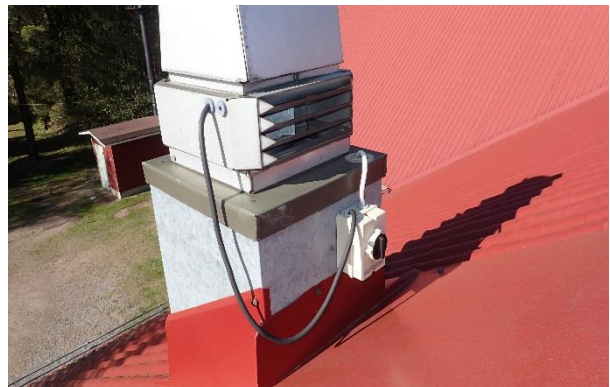
**Kuva 115.** Läpivienneissä ei havaittu merkittäviä puutteita.

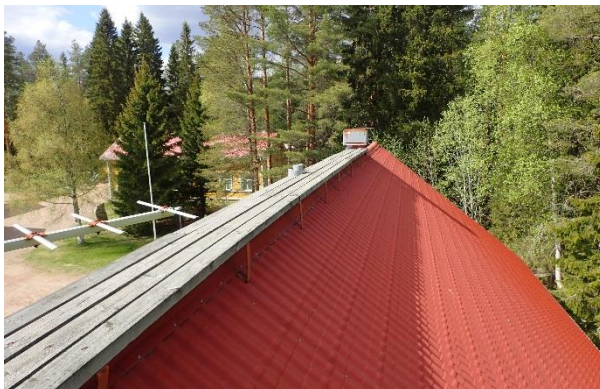
**Kuva 116.** Harjalle on asennettu puurakenteinen kattosilta.

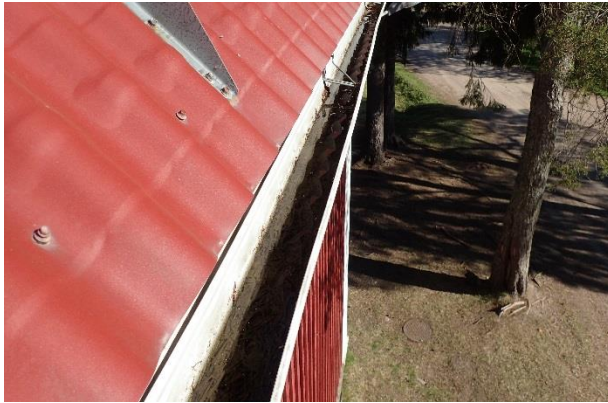
*Kuva 118. Räystäskouruissa havaittiin roskaa. Lumiesteet on kiinnitetty peltikatteen läpi. Tiivisteitä ei kiinnityskohdissa havaittu.*
