Tutkimusraportti

# Vattukylän koulu, rakennetekninen kuntotutkimus

Projekti 308911

10.8.2017

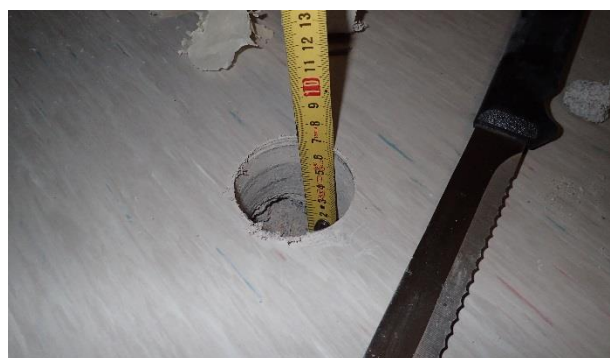
**Kuva 8.** RA8. Pintalaatan paksuus noin 70 mm. Lattiapinnoitteena on muovimatto.

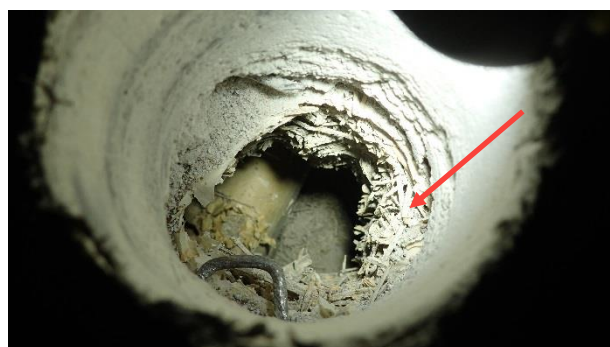
**Kuva 10.** RA8. Alapohjaeristeenä tojax-levy. Pohjalaattaa ei ole.

Rakenteen lämmöneristeenä on käytetty tojax-levyä, joka vaurioituu herkästi kosteuden vaikutuksesta. Tojax-eristeestä otettiin näytteet mikrobianalyysiä varten. Varaston ja luokan 3-4 näytteissä ei havaittu merkittäviä mikrobipitoisuuksia. Luokan 5-6 näytteessä havaittiin useita kosteusvaurioon indikoivia mikrobeja, mikä viittaa kosteuden nousemiseen rakenteeseen. Rakenneavauksen kohdalla eristetilän suhteellinen kosteus oli korkea. Sopivissa olosuhteissa rakenteesta voi päästä epäpuhdasta ilmaa huonetilaan rakenteiden liittymistä.

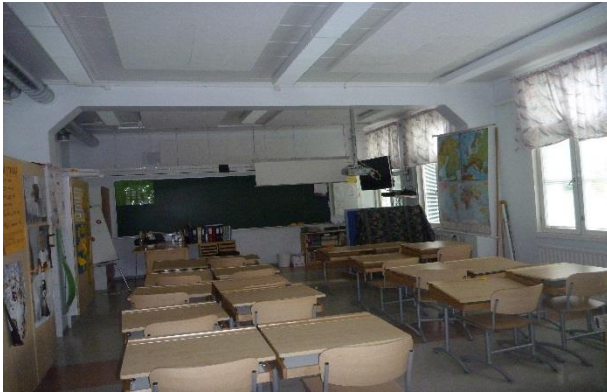
**Kuva 11.** Rakennavaus RA9 tehtiin luokan 3-4 alapohjarakenteeseen.

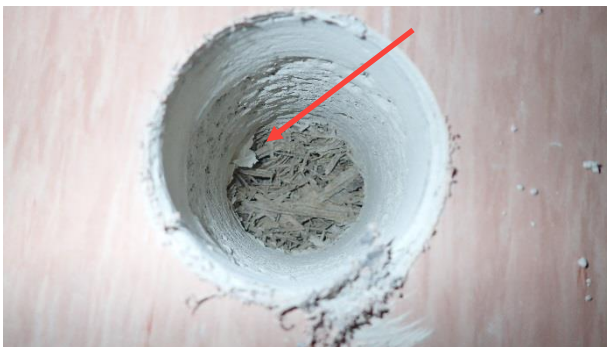
**Kuva 13.** RA9. Alapohjaeristeenä on tojax-levy. Tojax-levyn yläpinnassa on rakennusmuovi.

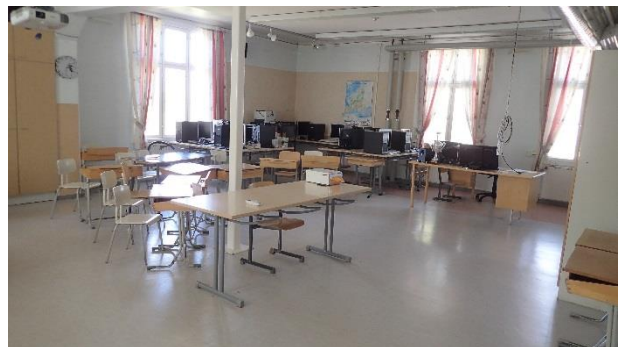
**Kuva 14.** Rakennavaus RA10 tehtiin luokan 5-6 alapohjarakenteeseen.

Rakenteiden eristetilän suhteellinen kosteus ja lämpötila mitattiin rakenneavauksien kohdilta. Mittaustulokset on esitetty rakennepiirroksissa. Alapohjarakenteen alla on täyttöhiekka, jonka kosteuspitoisuus on korkea. Hiekkatäytöstä kosteus siirtyy laatan alapuoliseen ilmatilaan ja mahdollisesti edelleen alapohjarakenteeseen. Rakenneavauksen RA10 kohdalla kosteuspitoisuus on normaalitilaa korkeampi.

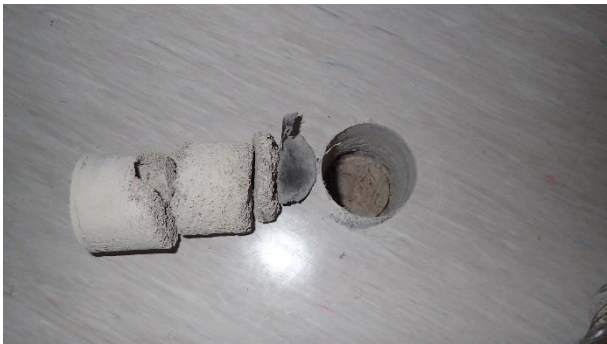
**Kuva 15.** RA10. Kuva pintalaatasta. Pintalaatan ja tojax-levyn välissä on rakennusmuovi.

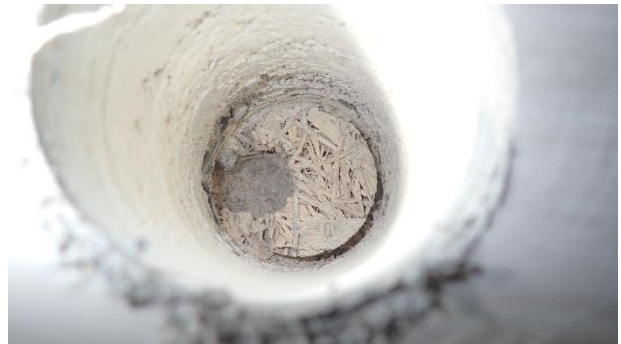
**Kuva 16.** RA10. Alapohjaeristeenä tojax-levy.

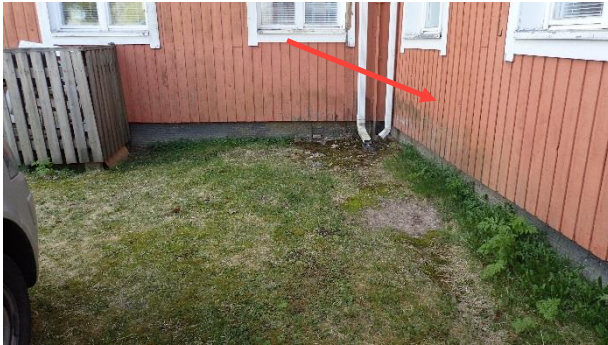
**Kuva 17.** Rakenneavaus RA1. Kuva rakenneavauksen kohdalta rakennuksen ulkopuolelta.

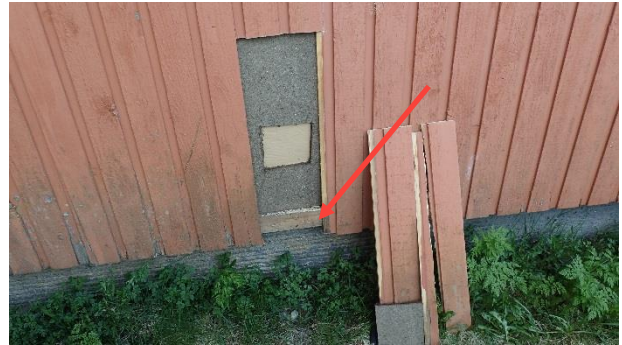
**Kuva 18.** RA1. Ulkoverhouksena on pystypanelointi.

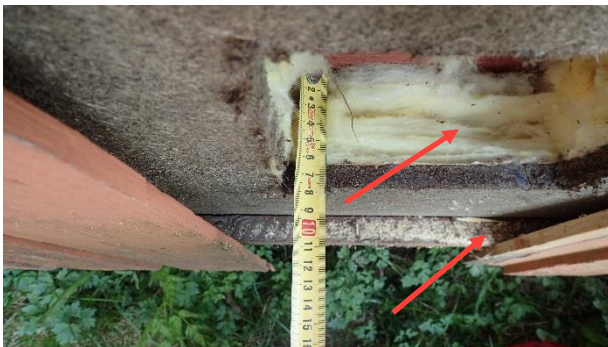
**Kuva 19.** RA1. Hirsirunko on lisälämmöneristetty mineraalivillalla. Rakenteessa ei ole tuuletusväliä.

Ulkoseinän kantavarunko on massiivihirsi rakenteinen. Hirsirungon ulkopuolelle on asennettu lisälämmöneristeeksi mineraavillaa 50 mm sekä tuulensuojalevy 15 mm. Lisäeristys on verhoiltu pystypaneloinnilla. Pystypaneloinnin takana ei ole tuuletusväliä, mikä vähentää paneloinnin käyttöikää merkittävästi. Paneloinnissa havaittiin kauttaaltaan maalipinnan hilseilyä sekä paikoin kosteusvaurioita ja lahoa.

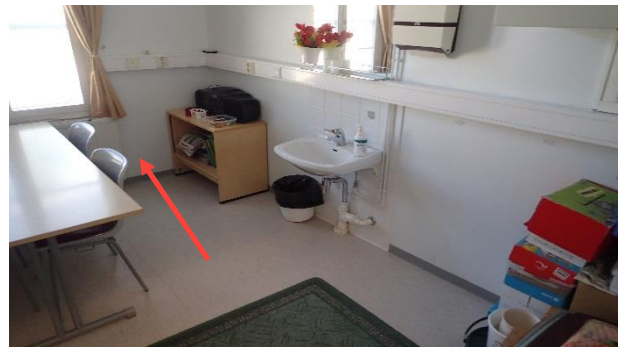
**Kuva 20.** Rakenneavaus RA1. Kuva rakenneavauksen kohdalta terveydenhoitajan huoneesta.

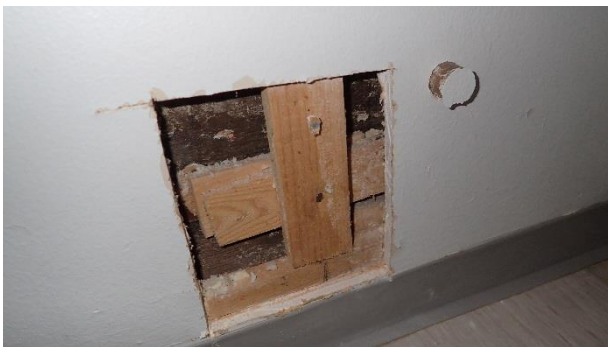
**Kuva 21.** RA2. Hirsirungon sisäpuolelle on asennettu puukoolaus ja kipsilevy. Rakenneavauksen kohdalla koolauksessa on ureaformaldehydi lisäeristys. Eristys on osin hävinnyt.

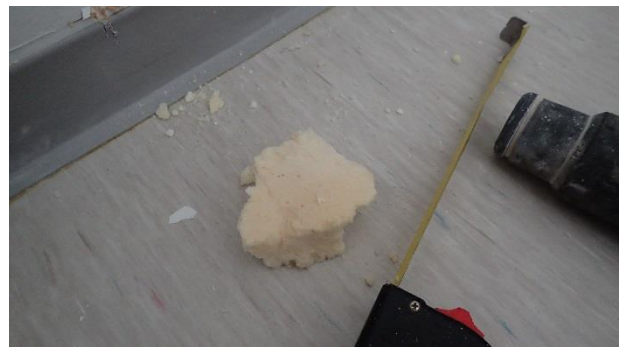
**Kuva 22.** RA2. Kuva ureaformaldehydi eristyksestä. Eriste on haurasta ja se häviää yleisesti rakenteesta.

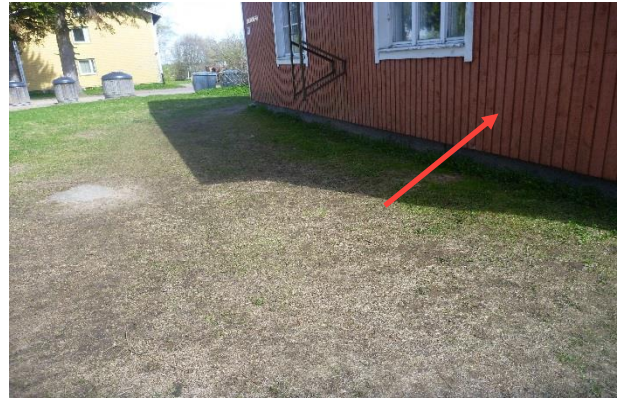
**Kuva 24.** Rakenneavaus RA3. Kuva rakenneavauksen kohdalta rakennuksen ulkopuolelta.

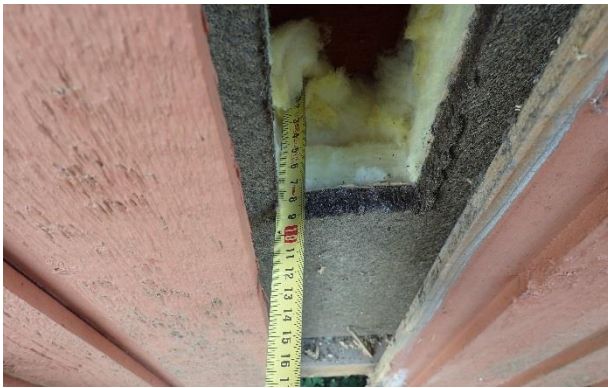
**Kuva 25.** RA3. Ulkoseinän lisälämmöneristys.

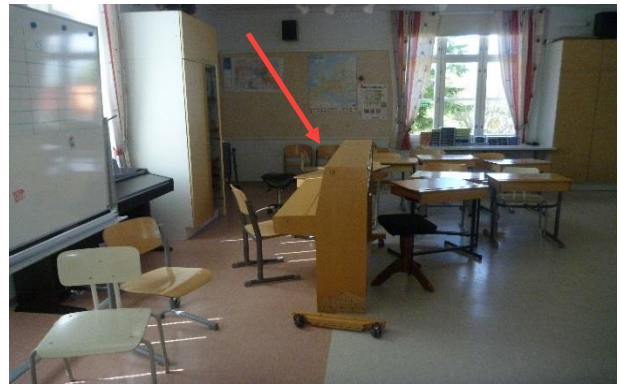
**Kuva 26.** Kuva luokasta 5-6. Rakenneavaus tehtiin rakennuksen päätyseinään.

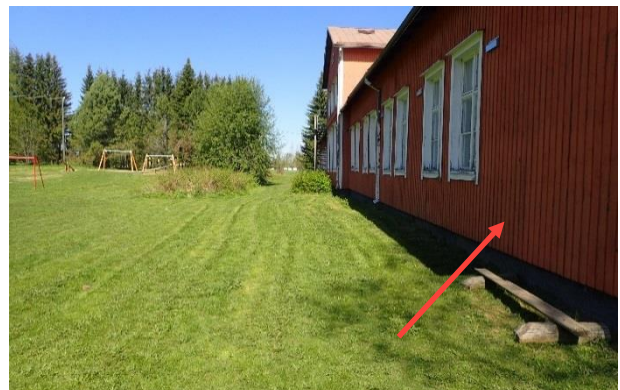
**Kuva 28.** Rakenneavaus RA5. Kuva rakenneavauksen kohdalta rakennuksen ulkopuolelta.

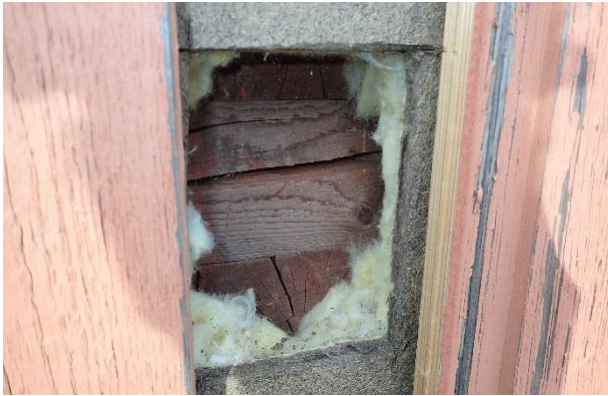
**Kuva 29.** RA3. Hirren ulkopuolinen rakenne on havaintojen mukaan samanlainen rakennuksen joka sivulla.

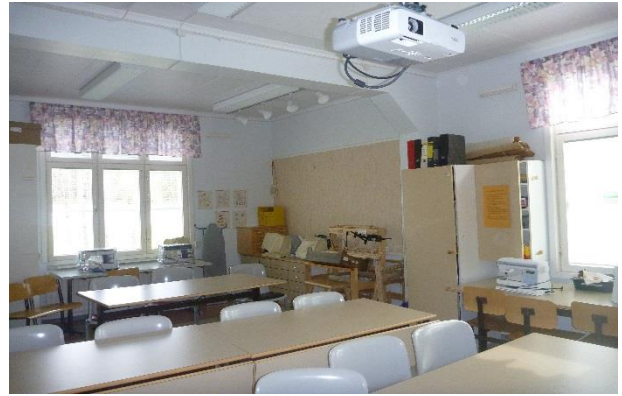
**Kuva 30.** Rakenneavaus RA6 tehtiin luokkaan 5.

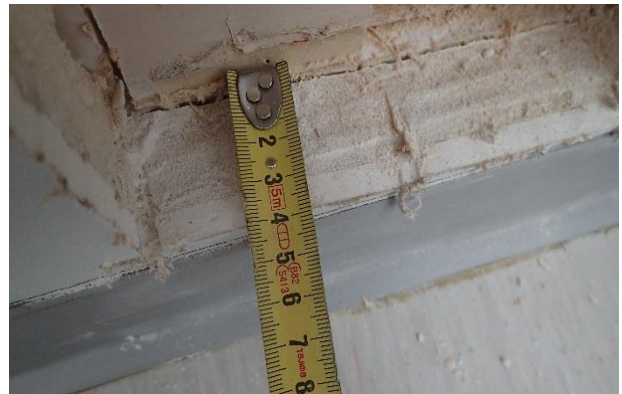
**Kuva 32.** RA6. Lisälämmöneristysten paksuus on noin 30 mm.

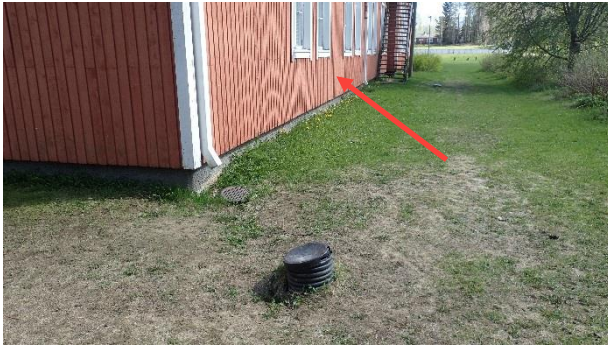
**Kuva 33.** Rakenneavaus RA7 tehtiin ulkoseinään. Kantavan väliseinän kohdalle.

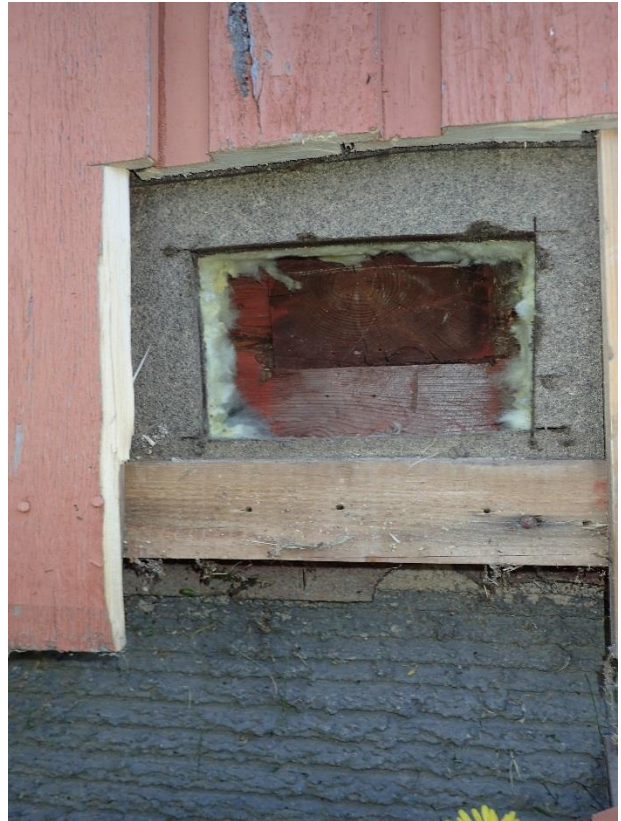
**Kuva 34.** RA7. Kuva kantavan väliseinän kohdalta.

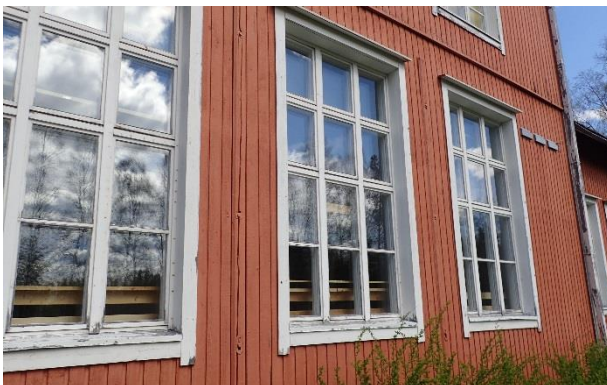
**Kuva 41.** Rakennuksen ikkunat ovat tyydyttävässä kunnossa.

Rakennuksen ikkunat ovat pääosin kolmilasiset ja kolmipuitteiset. Ikkunoiden puurakenteet halkeilee paikoin sekä maalipinta hilseilee kauttaaltaan. Ikkunoiden tiiveydessä havaittiin puutteita. Rakennuksen ulko-ovet ovat puurakenteiset. Ulko-ovissa havaittiin yleisesti maalipinnan hilseilyä ja paikoin lahovaurioita. Ulko-ovet ovat yleisesti huonokuntoiset.

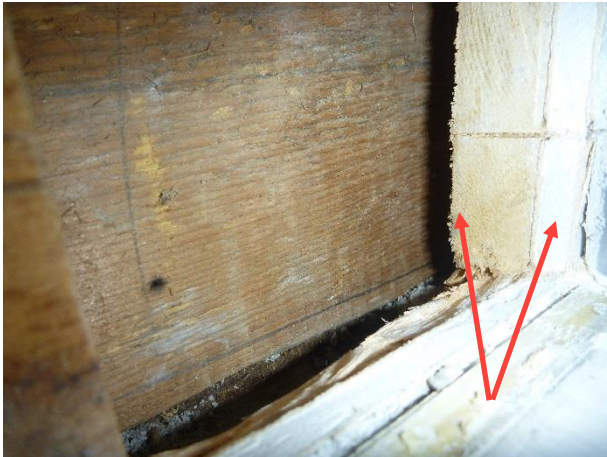
**Kuva 45.** RA11. Sisäverhouslevyn takana puukoolaus ja oikaisurimat. Rakenneavauksen kohdalla yksi kipsilevy.

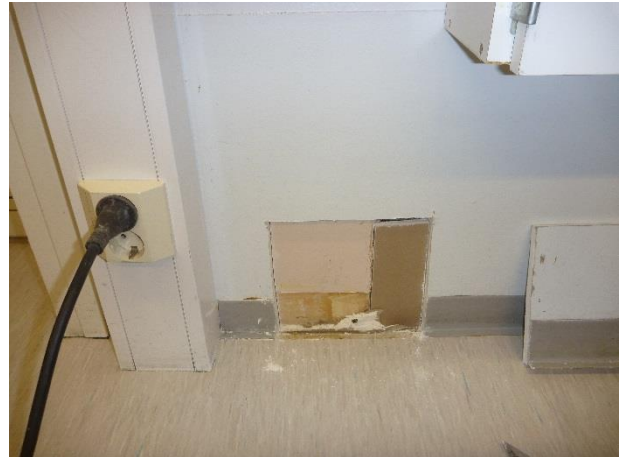
**Kuva 46.** Rakenneavaus RA12. Rakenneavaus tehtiin lattian rajaan, luokan oven vierelle.

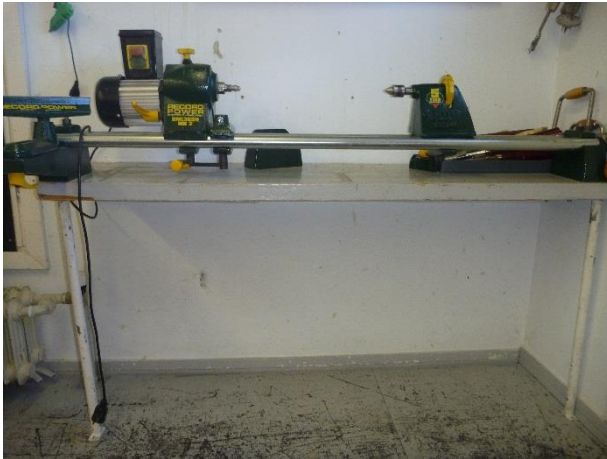
**Kuva 49.** Rakenneavaus RA13. Rakenneavaus välipohjaan tehtiin teknisentyötilan lattiaan.

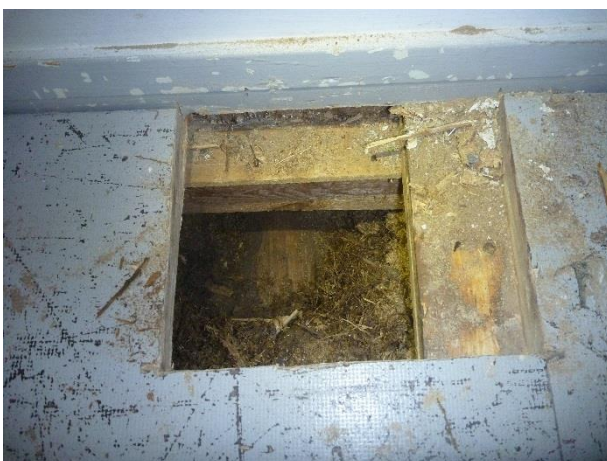
**Kuva 53.** RA13. Yleiskuva rakenneavauksesta.

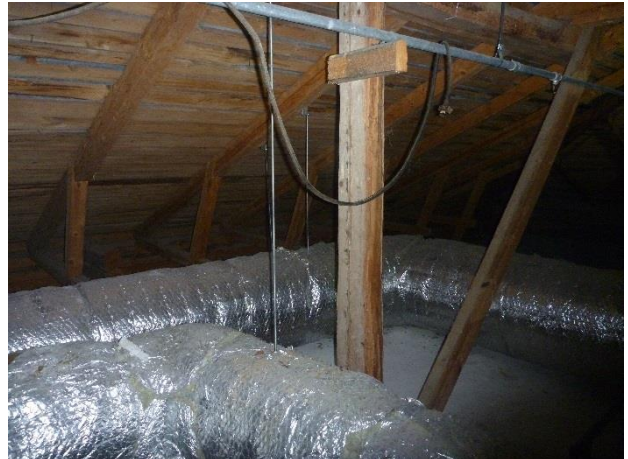
**Kuva 58.** Yläpohjatilasta on asennettu ilmanvaihtokanavia.

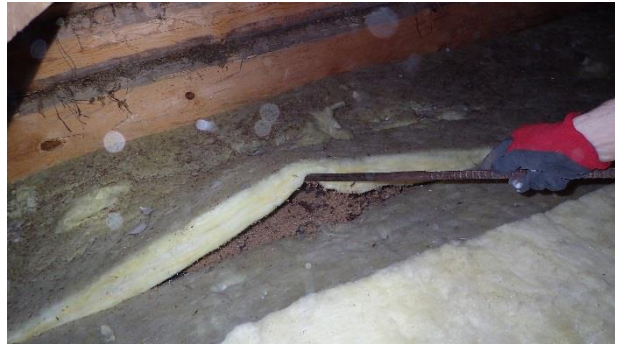
**Kuva 62.** Alkuperäisen lämmöneristysten päälle on asennettu 50 mm mineraalivilla levyt

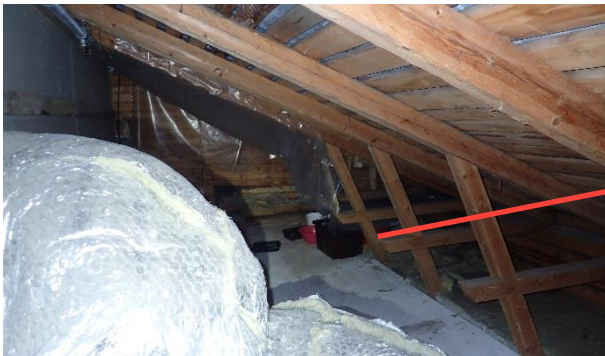
**Kuva 63.** Yläpohjatilaan on laitettu muovia sekä sankkoja keräämään vuotovesiä.

Vesikattona on harjatuotoinen konesaumattu peltikatto. Vesikatto rakenteissa havaittiin yleisesti kosteuden aiheuttamia jälkiä ja vuotokohtia. Pahimmat kosteusvauriot sijoittuvat kattoikkunoiden juurille. Yläpohjatilassa havaittiin vesiastioita pahimpien vuotokohtien alla. Astioissa oli vettä tutkimushetkellä.

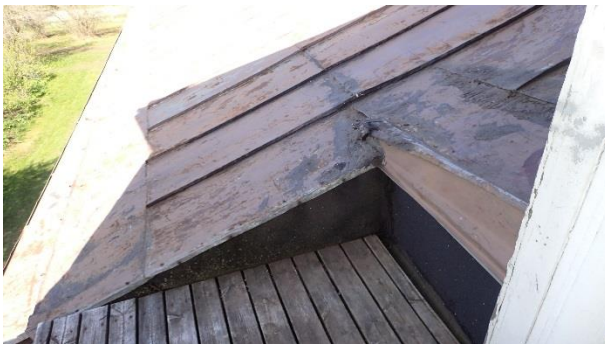
**Kuva 65.** Vuotokohta vesikatolla on teknisentyön luokan varatien kohdalla.

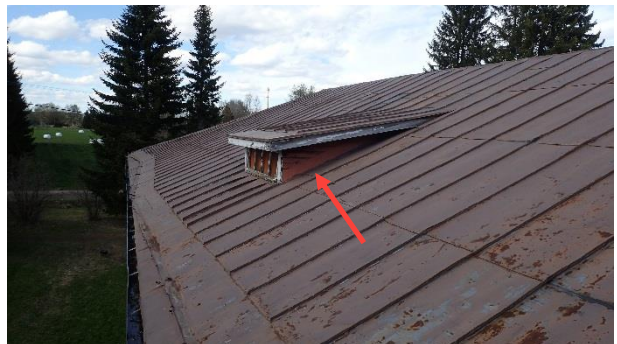
**Kuva 66.** Kattoikkunoiden kohdalla havaittiin yleisesti vuotokohtia. Katteen pinnalla on kauttaaltaan ruostetta sekä maalipinta hilseilee.

Vesikatteen pinnoite hilseilee yleisesti ja katteen pinta on yleisesti ruosteessa. Vesikatteen alla ei ole aluskatetta, mikä voi aiheuttaa veden kondensoituessa kosteusvaurioita yläpohjaan. Rakennuksen räystäskourujen ja syöksyputkien maalipinnoite hilseilee kauttaaltaan.

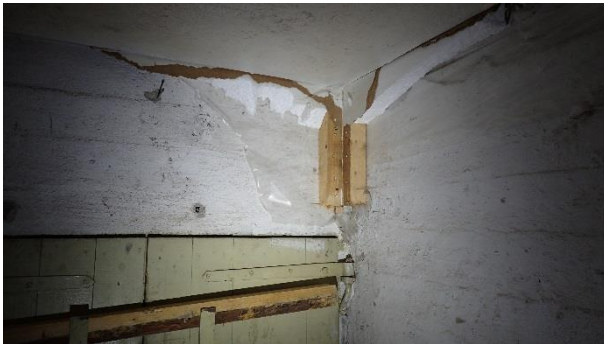
Kellaritila tarkastettiin tutkimuksen yhteydessä silmääräisesti sekä mitattiin kellaritilan ilmaolosuhteet. Kellaritilassa havaittiin maakellarin tunkkainen haju. Kellaritilan lattia oli tutkimus hetkellä silminhavaittavan märkä. Ilman suhteellinen kosteus kellaritilassa oli RH 76,3 % ja lämpötila 10,9 °C.

**Kuva 71.** Kellaritilan seinä pinnoitteita on osin purettu. Suositeltavaa on purkaa kaikki orgaaninen materiaali.

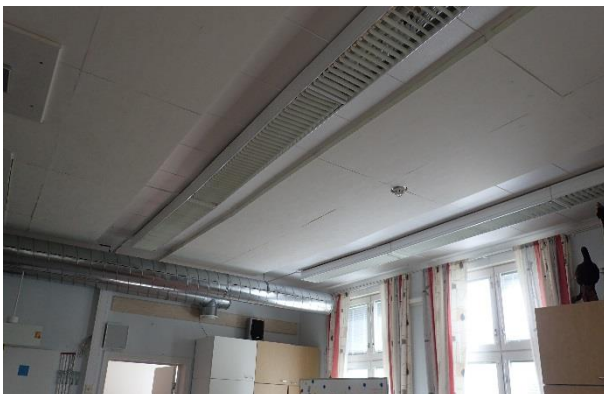
Huonetilojen sisäkatossa havaittiin mineraalivillasta valmistettuja akustiikkalevyjä. Levyjä on havaintojen mukaan paikoin uusittu ja korjattu. Levyissä havaittiin pintavaurioita. Vaurioiden kohdista voi irrota villakuituja huoneilmaan.

**Kuva 73.** Sisäkattoon on asennettu mineraalivillasta valmistettuja akustiikkalevyjä.
