# Humalojan Koulu

## Kuntoarvio- ja PTS-suunnitelma

Rakenteet ja LVISA-tekniikka

10.8.2017

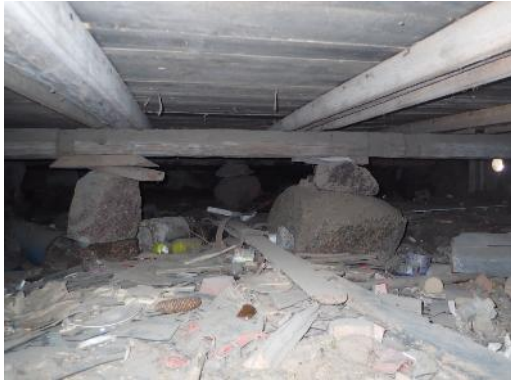
**Kunto:** Lisärakennus: 4 Hyvä, Vanha koulurakennus: 3 Tyydyttävä

Kuva 19. Vanhan koulurakennuksen alapohja

**Toimenpiteet:** Vanhan koulurakennuksen alapohjan huoltoluukun rakentaminen (heti)

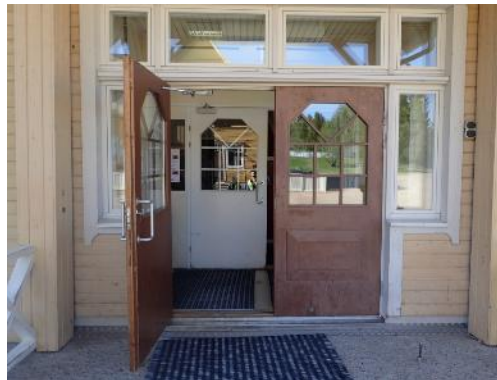
Molempien rakennuksien ulko-ovet ovat puurakenteisia ovia ja pääosin lasiaukollisia. Vanhan koulurakennuksen eteläpuolella sijaitsevien ulko-ovien pinnoilla on havaittavissa maalipinnoitteiden hilseilyä. Pohjoispuolella sijaitsevan puuoven alaosassa on havaittavissa lahovaurioita. Ulko-ovien tiivistyksissä havaittiin puutteita. Lisärakennuksen ulko-ovien maalipinnoitteet olivat kuluneet.

Kuva 37. Lisärakennuksen ulko-ovet

Vanhan koulurakennuksen ulko-ovet ovat ikääntyneet ja huonokuntoiset, joten ne suositellaan uusittavaksi. Lisärakennuksen ulko-oville suositellaan maalauskunnostusta.

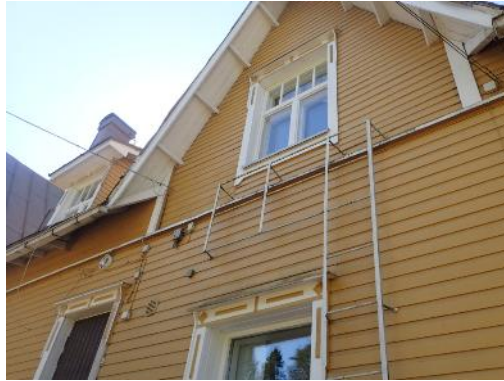
seinustalla hätäpoistumistietikkaita, tikkaiden pinnoilla on havaittavissa korroosioaurioita. Rakennuksen pohjoispuolella sijaitsee puurakenteiset portaat, jotka johtavat sisäänkäynnille. Portaat on verhoiltu puupaneloineilla. Paneloinnit olivat huonossa kunnossa.

**Kuva 39.** Hätäpoistumistietikkaissa korroosioaurioita

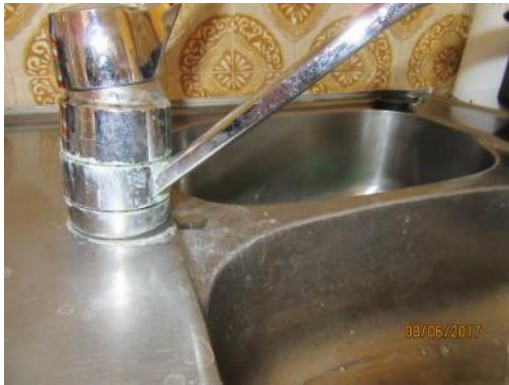
Vesijohdot ovat kupariputkia ja suojaputkiin asennettuja Upolet muoviputkia. Suojaputkien tulisi ulottua lattiapinnan yläpuolelle. Kupari- ja muoviputkien tekninen käyttöikä on noin 50 vuotta. Lämminvesivaraajien tekninen käyttöikä on noin 30 vuotta. Kierovesipumppujen keskimääräinen tekninen käyttöikä on noin 25 vuotta. Vesi- ja viemärikalusteet ovat suomalaisia. Vanhan puolen 2. kerroksen tiskipöytähänassa on vähäistä vesivuotoa.

**Kuva 86.** Tiskipöytähana vanhan puolen 2. kerroksessa

**Kunto:** Vesijohdot: 4 hyvä, Venttiilit 3 tyydyttävä, Vesi- ja viemärikalusteet 3 tyydyttävä  
**Toimenpiteet:** Vanhan puolen 2. kerroksen tiskipöytähanaan uusiminen ja varoventtiilin ylivuotoputki altaaseen (heti). Lisärakennuksen lämminvesivaraajan uusiminen (1-5 vuotta).

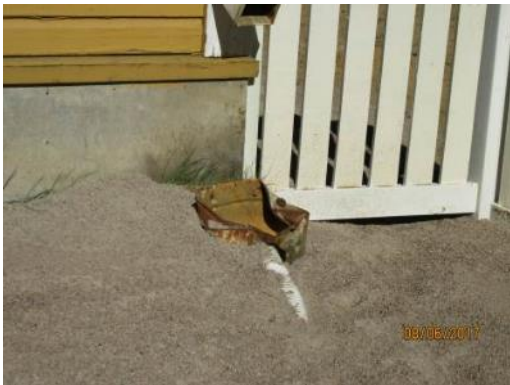
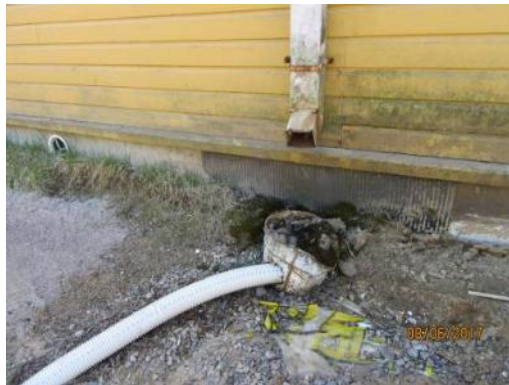
Kattosadevedet on johdettu syöksyputkien ja rännikaivojen kautta maan pinnalle ja maastoon. Lisärakennuksessa ei ole rännikaivoja. Vanhan puolen rännikaivot on valmistettu kierrätysmateriaalista. Molempien rakennusten syöksyputkien alle olisi suositeltavaa asentaa asianmukaiset rännikaivot joista sadevesiviemäreillä imeytys maastoon.

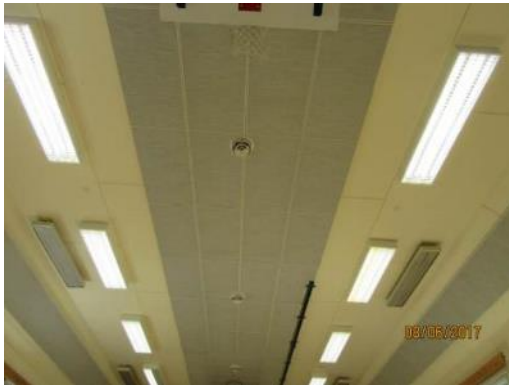
Kuva 100. Liikuntasalin tuloilmaventtiilit

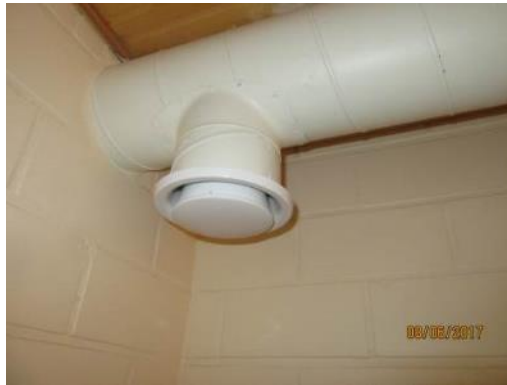
Kuva 101. Poistoilmaventtiili

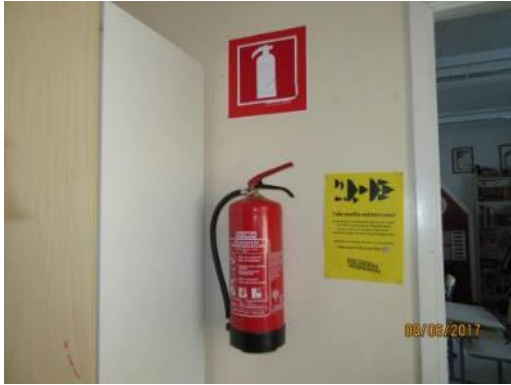
Kuva 104. Käsisammutin lisärakennuksessa

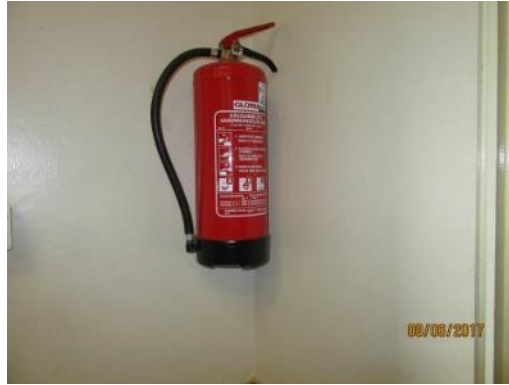
Kuva 105. Käsisammutin vanhalla puolella.

**Kunto:** 4 hyvä

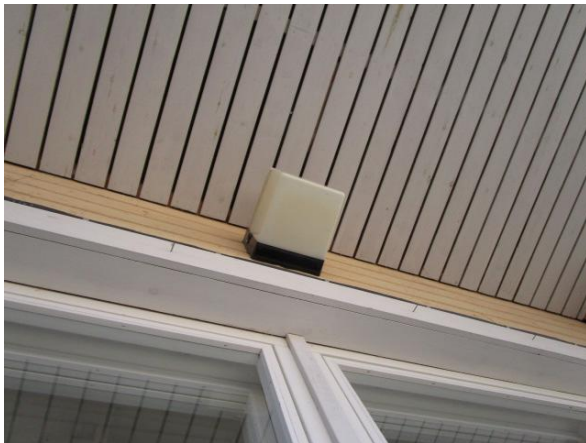
Kuva 106. Nykyisiä katosvalaisimia.

Ulkovalaisinten kunto on hyvä Led-valojen osalta ja muuten tyydyttävä. Energiatohokkuus on huono ja tekninen käyttöikä on lopussa muiden osalta. Ulkoseinällä 1 kpl valaisinkupuja oli pois paikoiltaan. Hehku- ja elohopealamput poistuvat markkinoilta.

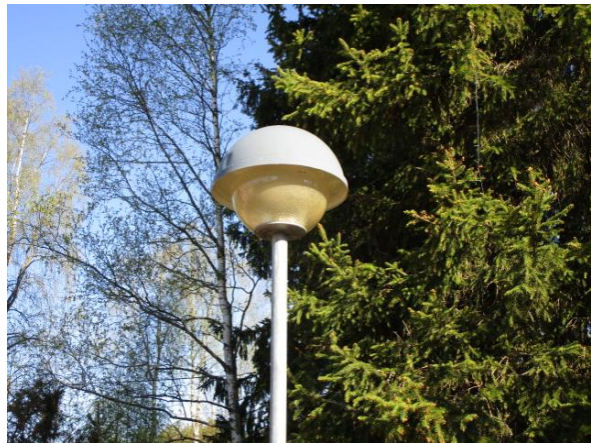
Kuva 107. Vanhimpia pylväisvalaisimia.

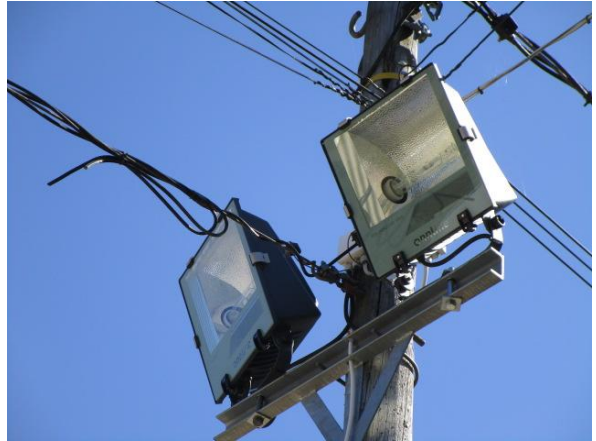
Kuva 109. Kentän valaisinheittimiä.

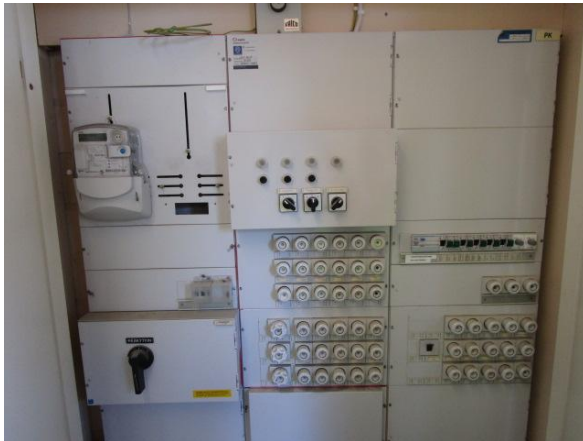
Keskukset ja laitteistot ovat osittain alkuperäisiä, mutta niitä on uusittu osin laajennuksen aikaan. Keskuksilla laskennallinen käyttöikä on n. 40 vuotta ja ohjauskomponentteja sisältävillä keskuksilla (LVI-keskukset) n. 30 vuotta. Keskukset olivat hyvässä tai välttävässä kunnossa ja niille on uusimista tiedossa vanhimpien osalta. Sähkölaitteiston määräaikaistarkastus on tehty 5/2013 ja tarkastusväli on 15 vuotta. Keskustiloissa on osittain sinne kuulumatonta tavaraa.

Kuva 110. Pääkeskus näkymää.

Huolto-ohjelmassa on syytä ottaa huomioon keskusten säännöllinen tarkastus ohjauskomponenttien toimivuudesta kaksi kertaa vuodessa.

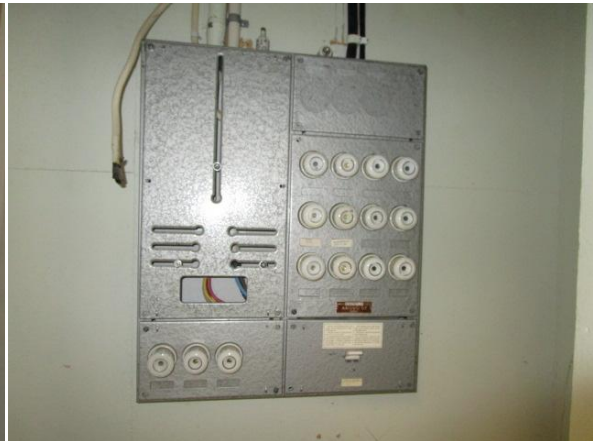
Kuva 111. Ryhmäkeskuksia (alkuperäisiä).

**Kunto:** 4 Hyvä...2 Välttävä

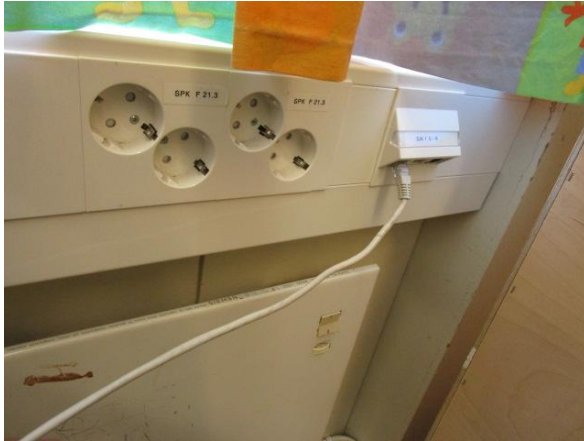
Kuva 112. Uusia kouruasennuksia.

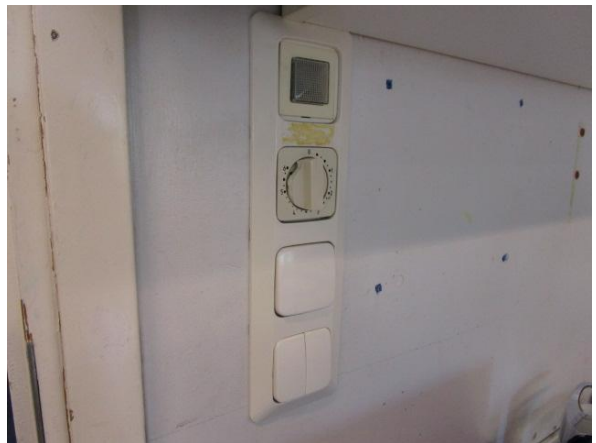
Kuva 115. Uusittuja kalusteita.

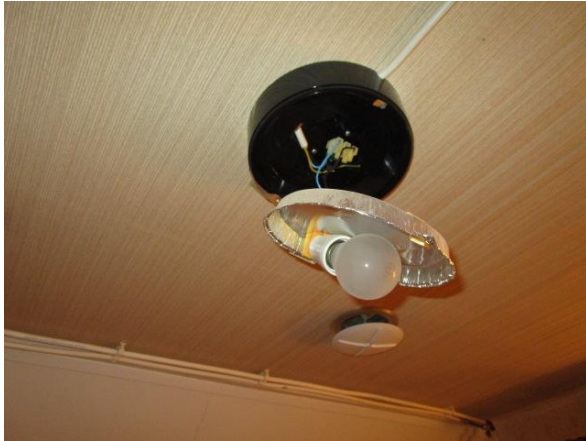
Valaisimien keskimääräinen laskennallinen käyttöikä on n. 25–30 vuotta. Valaisinten tekninen käyttöikä on vanhemmilla valaisimilla loppupuolella ja niiden uusimista suositellaan perusparannuksen yhteydessä. Hehkulamppujen poistuessa markkinoilta tulisi valaisimissa käyttää LED- tai energiasäästölamppuja tai uusia kokonaan. Vanhan koulun puolella havaittiin puuttuvan valaisimen suojakupuja. Valaistuksen voimakkuuksia mitattiin otantana ja se oli pääosin hyvä.

Kuva 116. Vanhan koulun valaisimia (puuttui suojakupu). Kuva 117. Näkymä loistevalaisimista luokassa.

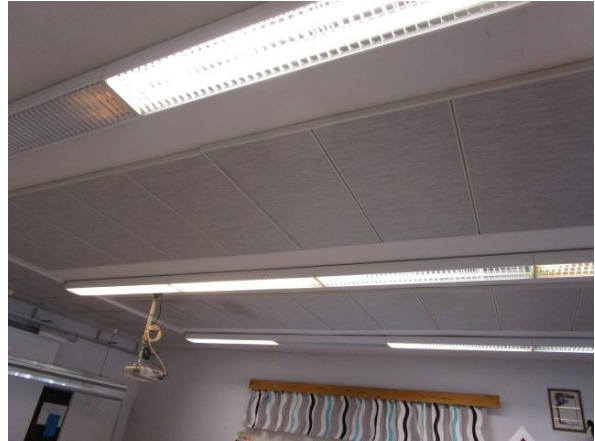
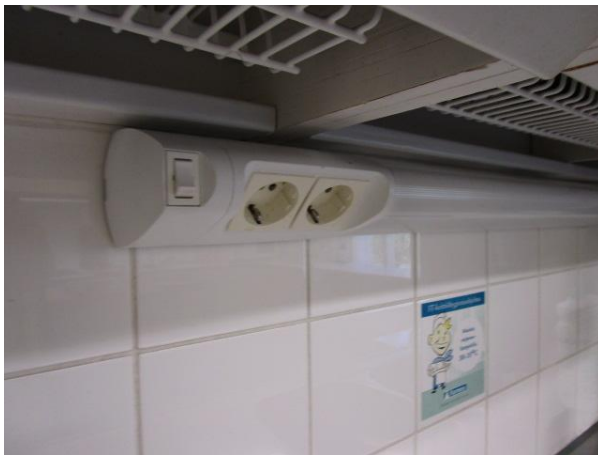
Kuva 118. Keittiö valaisin.

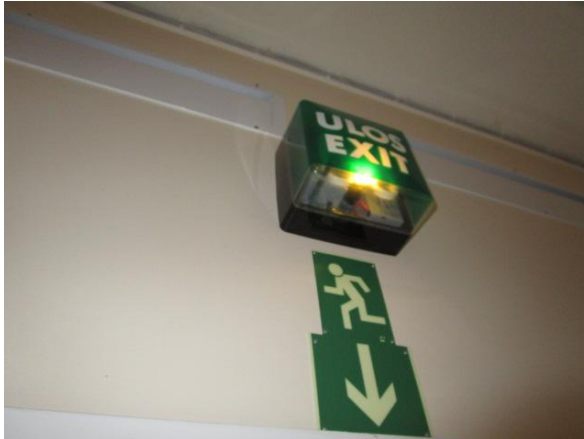
Kiinteistössä on poistumistievalaistusjärjestelmä, jonka laitteistot ovat perusparannusajoilta. Järjestelmän keskuksia ei havaittu. Valaisimet ovat pienloiste- ja hohtolampuin varustettuja ja ne olivat osittain pimeänä. Polttimoita oli osittain vaihdettu LED-polttimoiksi.

Kuva 122. Turvavaloja (omalla akulla).

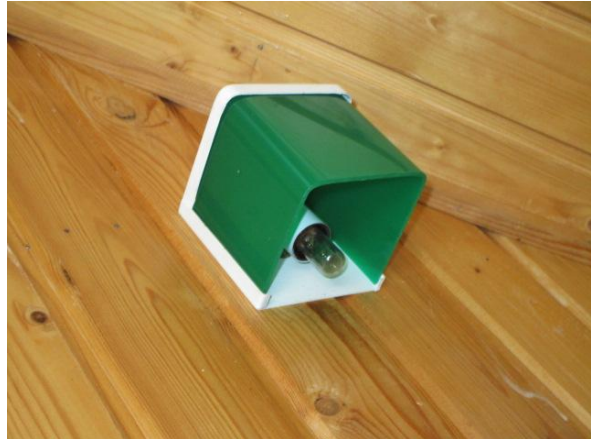
Kuva 123. Poistumistievalaisimia (vanha koulu).

Keskus ja valaisimet ovat pääosin hyvässä kunnossa, mutta osittaista päivitystä on odotettavissa mm. valaisinten osalta.

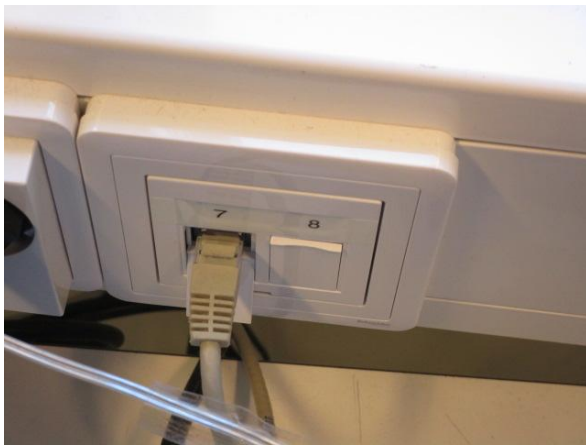
Kuva 126. Näkymää telerasioista.

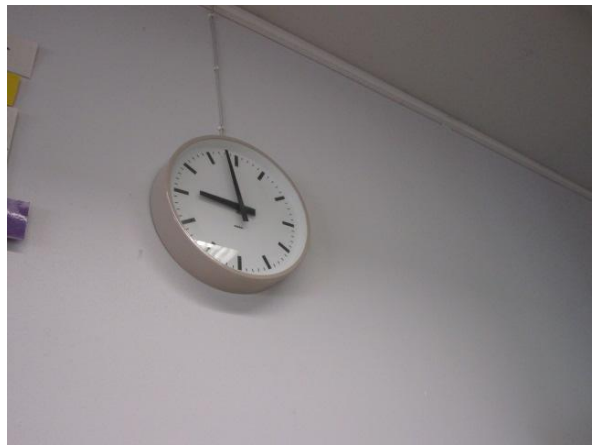
Telelaitteistot ovat eri aikakausilta ja niitä on uusittu perusparannuksien aikaan. Järjestelmät ja laitteet ovat hyvässä kunnossa, mutta aikakellojärjestelmän osalta on uusimista/ perusparannusta tiedossa.

Kuva 127. Näkymää aikakellosta.

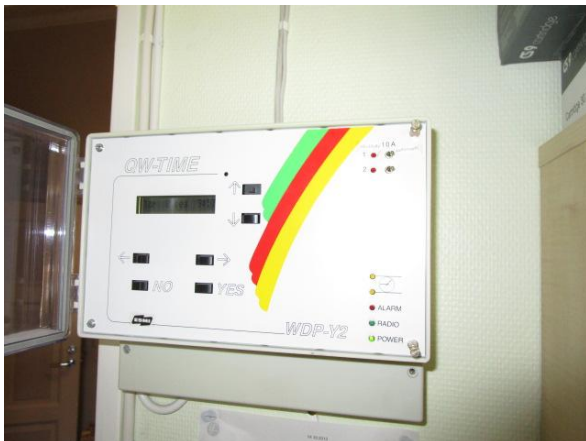
Kuva 128. Pääkello (opettajan huone).

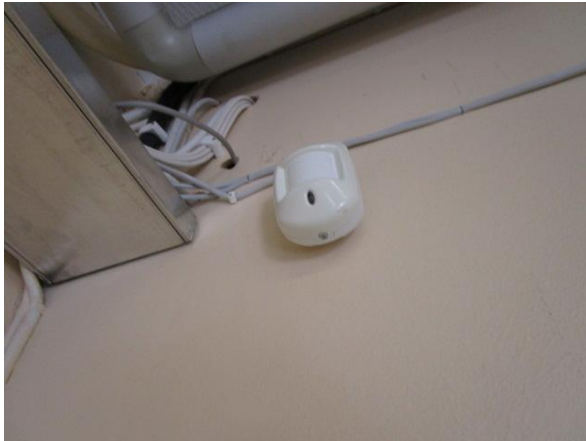
Turvajärjestelmät ovat rakenteellisesti kunnossa, mutta hälytys ei toimi kunnolla. Paloturvallisuuden parantamiseksi suositellaan palovaroitin tai ilmaisinjärjestelmän rakentamista. Samalla on syytä uusia murtojärjestelmä/ päivittää.

Kuva 129. Näkymämurtovalvontalaitteesta.

**Kunto:** 3 Tyydyttävä.

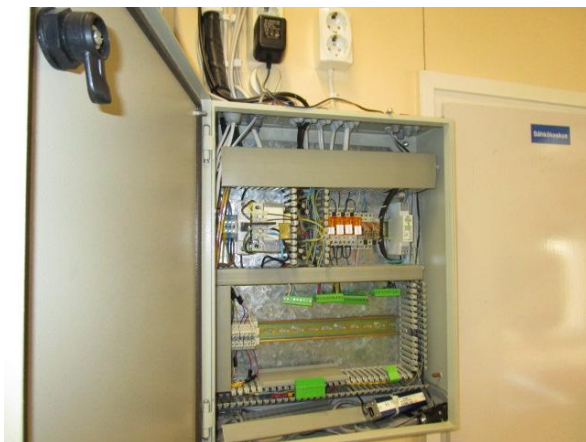
Järjestelmien sähköistys ja ohjaukset olivat kunnossa tarkastushetkellä. Laitteistolle on odotettavissa pienempää päivityksiä/ perusparannusta kunnossapitotakson aikana.

Kuva 130. Näkymä automaatiokeskuksesta.

**Kunto:** 3 Tyydyttävä

**Toimenpiteet:** Kiinteistöautomaatiota huolletaan ja pidetään kunnossa kunnossapito-ohjelman mukaisesti. Järjestelmän päivitystä (1-5 vuotta),

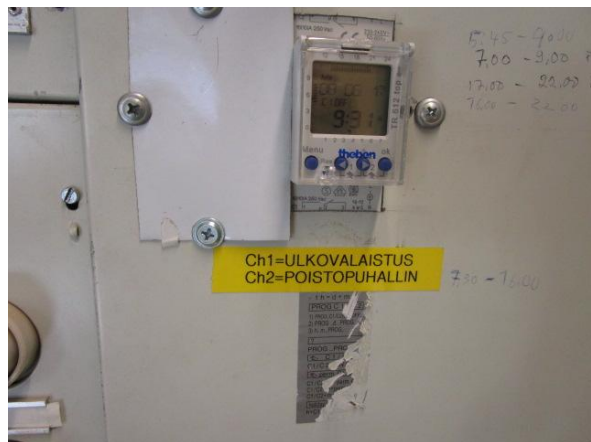
Kuva 131. Näkymä kello-ohjaimesta.
