# Hyttikallion Koulu

## Kuntoarvio- ja PTS-suunnitelma

Rakenteet ja LVISA-tekniikka

Projekti 308911

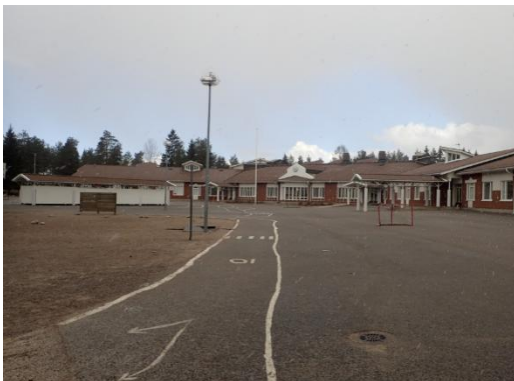
Kuva 1. Yleiskuva sisäpihalta

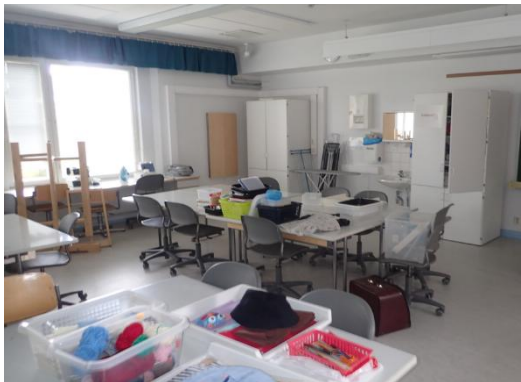
Kuva 14. Yleiskuva tekstiilityön luokasta

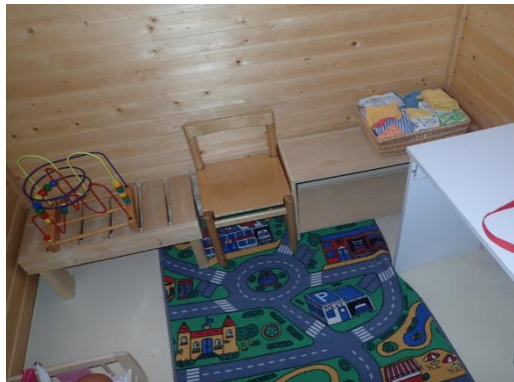
Kuva 15. Sauna poistettu käytöstä ja tilalla on leikkihuone

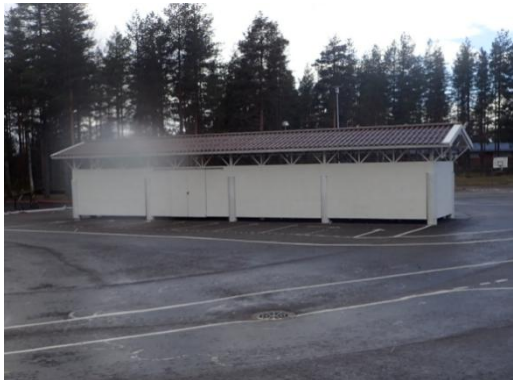
Kiinteistön sisäpihalla sijaitsee teräs-, betoni- ja puurakenteinen ulkoiluvälinevarasto. Varastossa ei havaittu merkittäviä puutteita tai vaurioita, mutta sen huoltomaalaukseen tulee varautua tämän tarkastelujakson aikana. Rakennusten vesikatot on käsitelty kohdassa ”3.2.4 Yläpohjarakenteet”.

Kuva 16. Yleiskuva ulkoiluvälinevarastosta

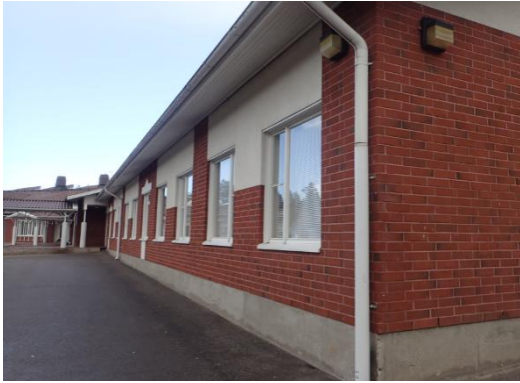
Kuva 17. Yleiskuva julkisivusta

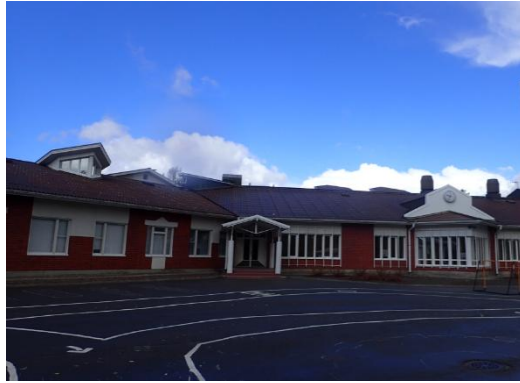
Kuva 18. Yleiskuva julkisivusta

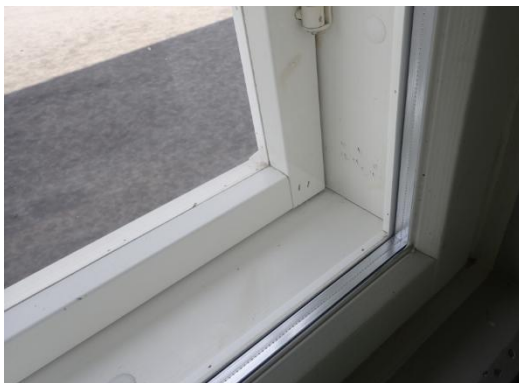
Ikkunoiden tiivistyksiä ja käyntiä tarkastettiin pistokoeluontoisesti muutamista ikkunoista eripuolilta rakennuksia. Ikkunoissa ei havaittu puutteita tarkastetuilta osin. Ikkunoiden tiivisteiden suositeltu uusimisväli on 3...12 vuotta. Mikäli tiivisteitä ei ole uusittu, on ne suositeltavaa uusita tämän tarkastelujakson aikana.

Kuva 23. Yleiskuva ikkunasta

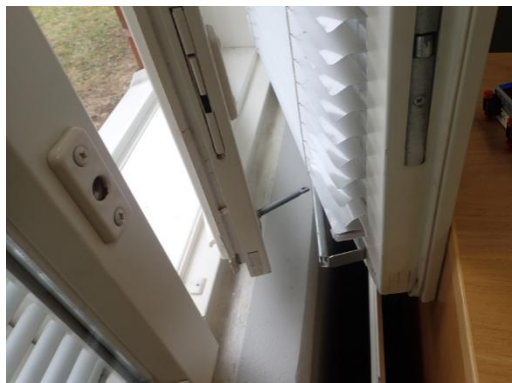
Kuva 24. Yleiskuva ikkunasta

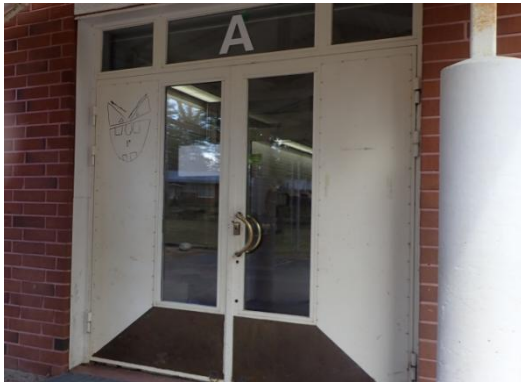
Rakennuksien ulko-ovet ovat pääosin lasiaukollisia ja metallirakenteisia. Ulko-ovissa on normaalia käytön aiheuttamaa kulumista ja ne ovat yleisesti tyydyttävässä kunnossa. Ovien tiivisteissä havaittiin monin paikoin puutteita ja tiivisteet on suositeltavaa uusita. Yksittäiset ulko-ovet ovat puisia ja puuverhoiltuja. Ovien ulkopuolten puupintojen maalipinnoitteet olivat kuluneet.

**Kuva 26.** Ulko-ovet ovat pääosin metallirakenteisia ja lasiaukollisia ovia

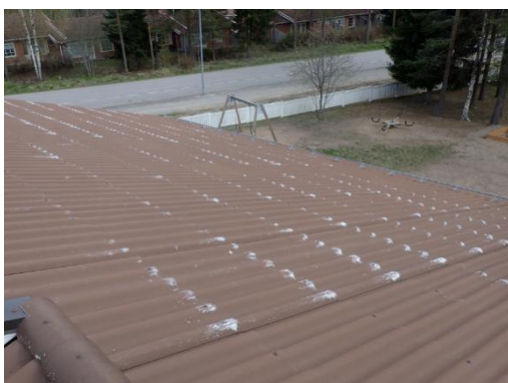
Kuva 32. Yleiskuva vesikatolta

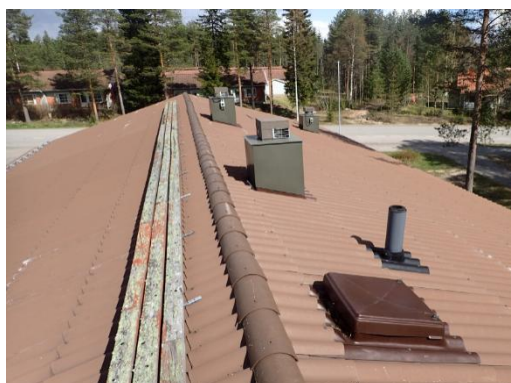
Kuva 33. Yleiskuva vesikatolta

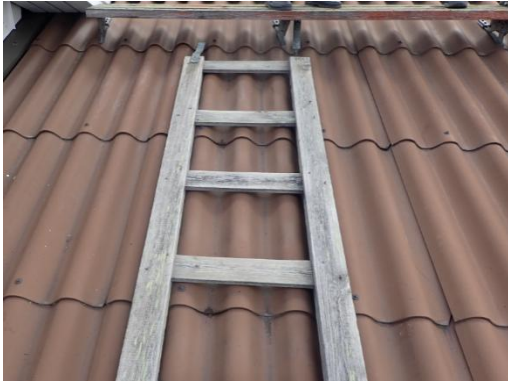
Kuva 42. Yleiskuva lapetikkaasta

Vesikattovarusteina katoilla on kulkusillat, talotikkaat, lapetikkaat, kattoluukut ja lumiesteet. Kulkusillat ja talotikkaat ovat puisia ja ne olivat huonossa kunnossa, kattoluukut ovat muovisia. Kattoluukuja on ruuvattu kiinni ulkopuolisilta pääsyn estämiseksi. Vesikattovarusteet on suositeltavaa uusia vesikaton uusimisen yhteydessä.

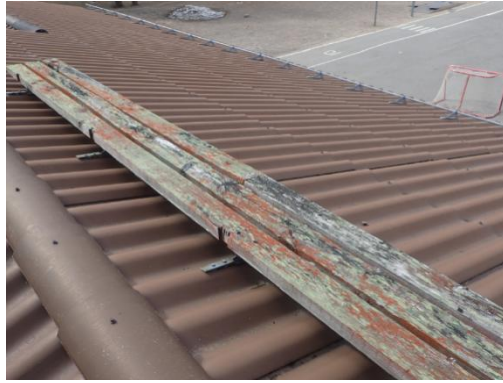
Kuva 43. Yleiskuva kattosillasta

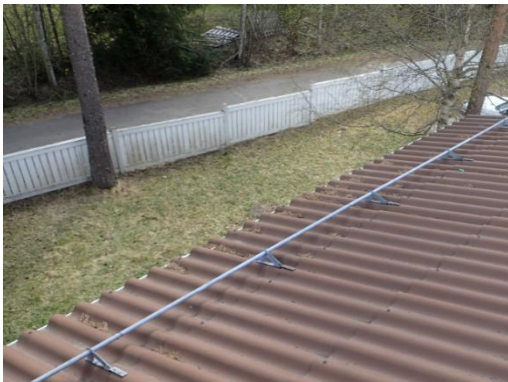
Kuva 44. Yleiskuva lumiesteestä

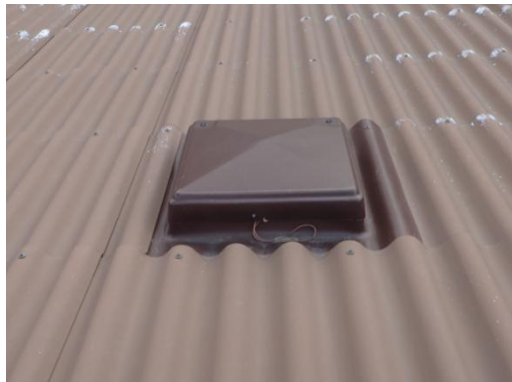
Kuva 45. Yleiskuva kattoluukusta

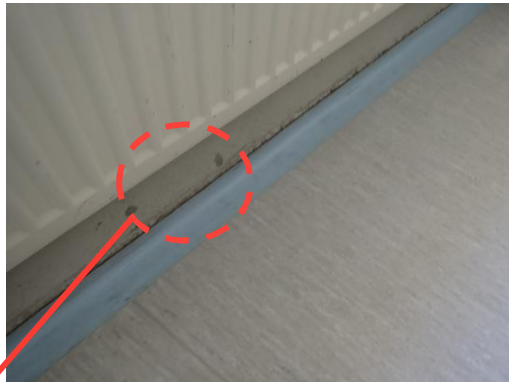
Kuva 47. Muovimattoja ja muovinen lattialista

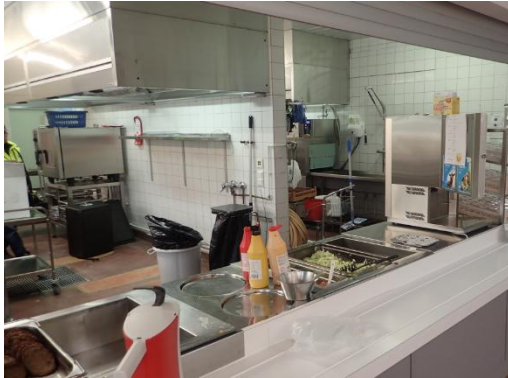
Kuva 49. Yleiskuvaa keittiöstä.

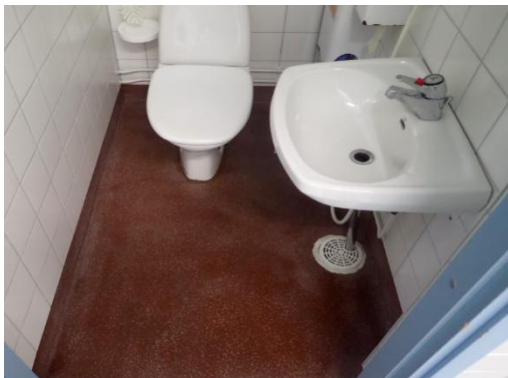
Kiinteistössä on runsaasti wc- ja märkätiloja eripuolilla kiinteistöä. WC-tilojen kunto oli yleisesti hyvä. WC-tilojen seinät ovat laatoitettut. Lattioissa on akryylibetoni. WC-tiloissa ei pintakosteusmittauksella havaittu kohollaan olevia pintakosteuksia.

Kuva 51. Yleiskuva wc-tilasta.

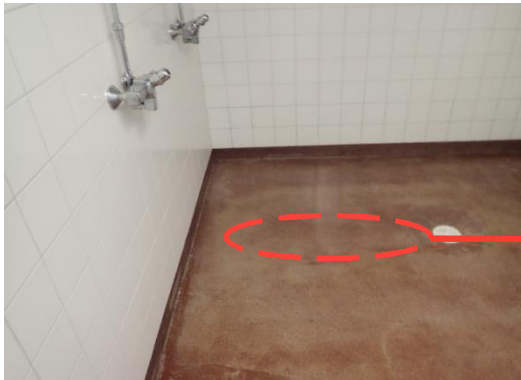
Kuva 52. Yleiskuva pesuhuoneesta

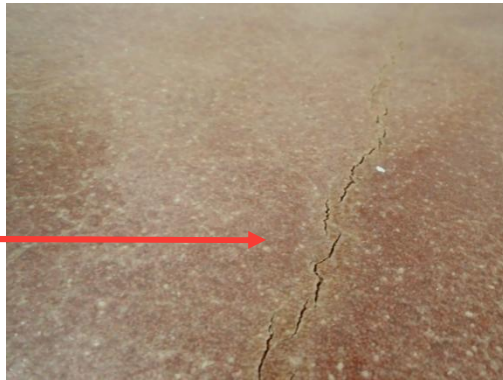
Rakennuksessa on pesuhuoneita liikuntasalin yhteydessä sekä henkilökunnan taukotilassa sekä hoitohuoneessa. Hoitohuoneessa sijaitsee amme. Poikien pesuhuoneessa liikuntasalin yhteydessä on havaittavissa lattiapinnoitteessa halkeiluja. Pesuhuoneiden lattiapinnoitteissa on paikoin havaittavissa haalistumista. Muilta osin kylpyhuoneissa ei havaittu puutteita. Poikien pesuhuoneen käyttö suositellaan rajoitettavaksi, sillä lattiapinnoitteen halkeaman kautta vesien pääsy rakenteisiin on mahdollista. Tarkastushetkellä ei pintakosteudet olleet koholla.

Kuva 53. Lattiapinnoite haljennut

Märkätilojen lattiapinnoitteiden tekninen käyttöikä on ylittynyt. Märkätilojen laatoitettujen seinien alla ei todennäköisesti ole nykymääräyksiä täyttävää massamaista vedeneristystä, jonka vuoksi niiden tekniset käyttöiät ovat ylittyneet. Märkätiloille suositellaan saneerauksia tämän tarkastelujakson aikana

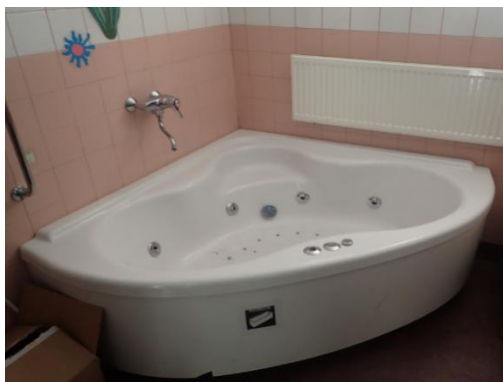
Kuva 55. Hoituhuoneessa amme

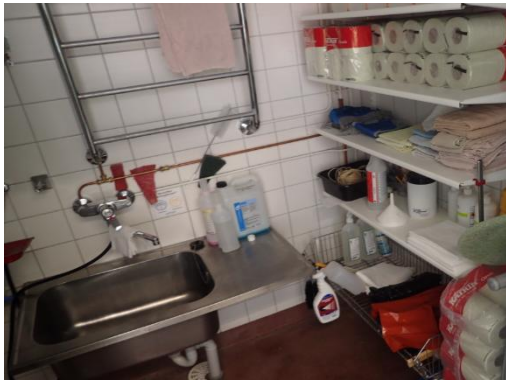
Siivoushuoneita on sijoitettu eripuolille kiinteistöä. Siivoushuoneiden lattiapinnoitteena oli yleisesti akryylibetoni ja seinät olivat laattapintaiset. Siivoushuoneet olivat yleisesti hyväkuntoiset, mutta paikoin lattiapinnoitteet olivat haalistuneet.

Kuva 56. Yleiskuva siivoushuoneesta

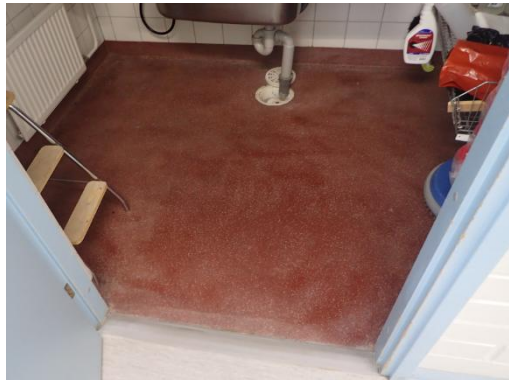
Kuva 57. Lattiapinnoitteena akryylibetoni

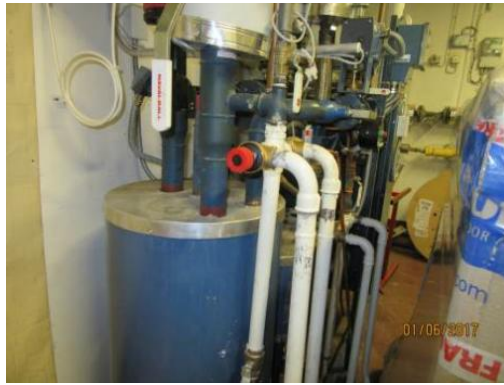
Kuva 59. Lämmönjakokeskus

**Kunto:** Lämmönjakokeskus: 2 välttävä, Lämmitysverkostojen kiertovesipumput: 3 tyydyttävä,  
Säätölaitteet: 4 hyvä, Kalvopaisunta-astiat: 3 tyydyttävä.

**Toimenpiteet:** Lämmönjakokeskuksien uusiminen (1-5 vuotta)

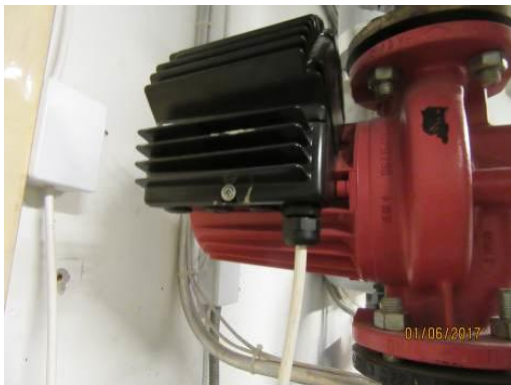
Kuva 60. Lämmitysverkoston  
kiertovesipumppu

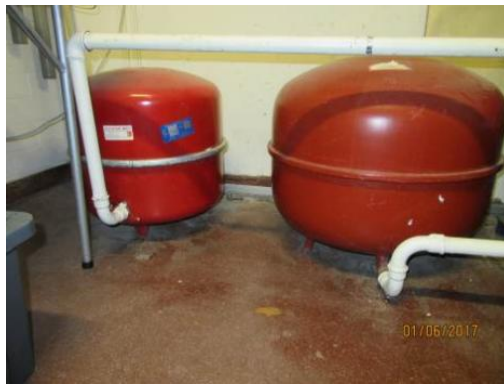
Kuva 61. Paisunta-astiat

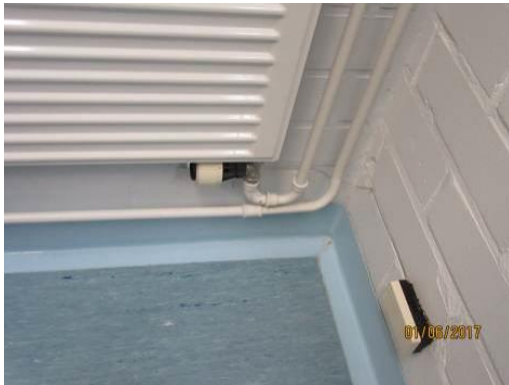
Kuva 1. Termostaattinen patteriventtiili irtoanturilla

**Kunto:** Lämpöjohdot: 4 hyvä, Patterit: 4 hyvä, Linjasäätö- ja sulkuventtiilit: 3 tyydyttävä, Patteriventtiilit: 2 välttävä

**Toimenpiteet:** Patteriventtiilien uusiminen (1-5 vuotta)

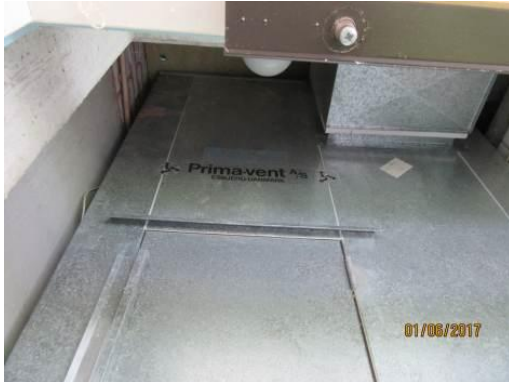
Kuva 36. Purunpoistopuhallin ja suodatinyksikkö

**Kunto:** 4 hyvä

**Toimenpiteet:** Ei toimenpide-ehdotuksia.

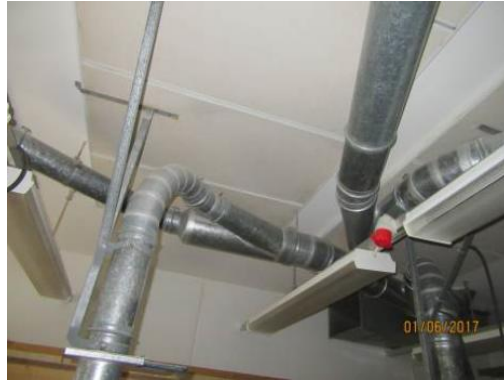
Kuva 37. Purunpoistokanavia

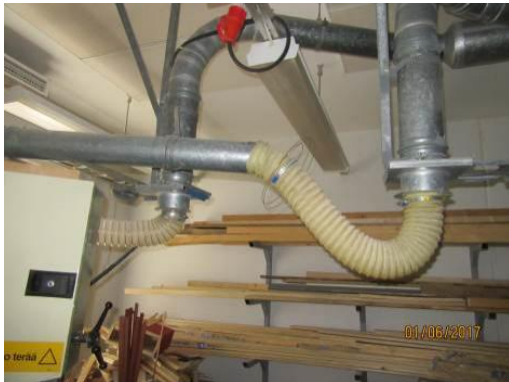
Kuva 38. Purunpoistojärjestelmän kohdepoisto

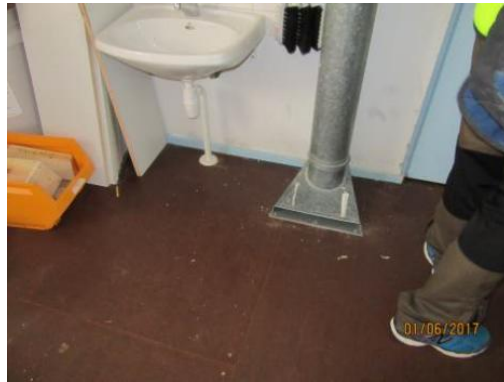
Kuva 39. Purunpoistojärjestelmän kohdepoisto

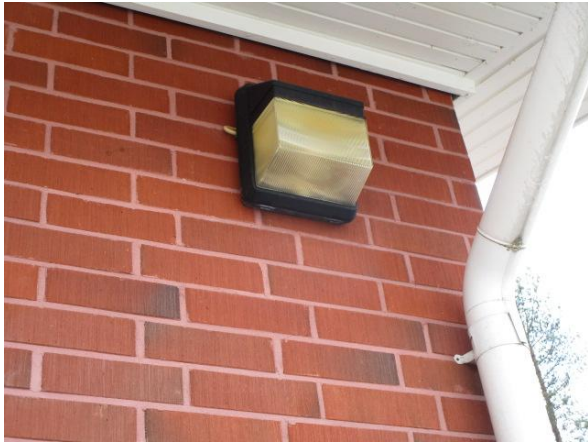
Kuva 40. Näkymää julkisivuvalaisimista

Ulkovalaisinten kunto on hyvä tai tyydyttävä, mutta osittain niiden energiatehokkuus on huono ja tekninen käyttöikä on lopussa. Hehku- ja elohopealamput poistuvat markkinoilta. Autolämmityskotelot ovat hyvässä kunnossa, mutta alkuperäisten uusimista suositellaan turvallisuuden ja energiatehokkuuden parantamiseksi (vikavirtasuojat, kellokytkin).

**Toimenpiteet:** Autolämmityskoteloiden ja ulkovalaistuksen osittainen perusparannus (1-2 vuotta),

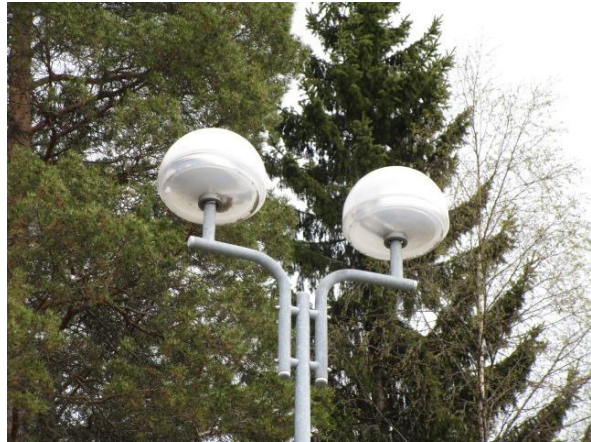
Kuva 41. Etupihan pylväsvalaisimia.

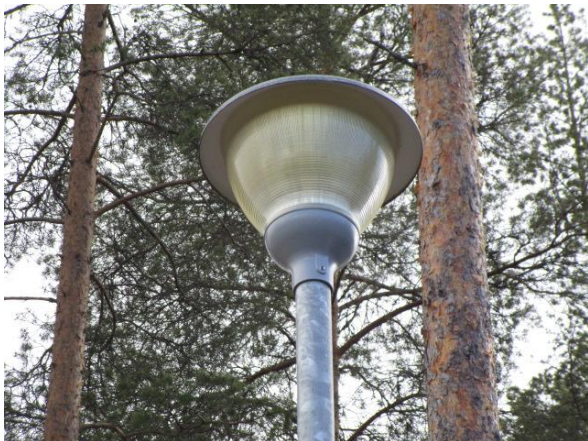
Kuva 42. Takapihan pylväsvalaisimia

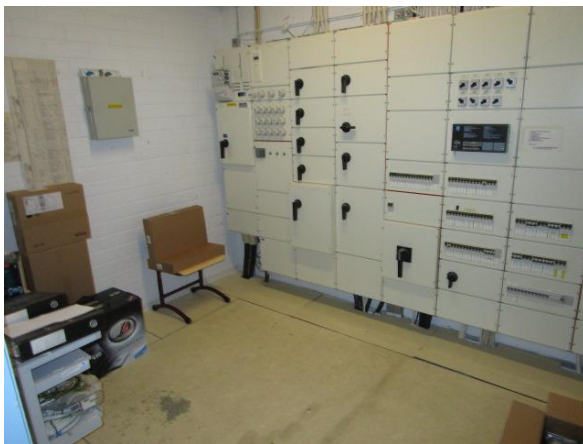
Keskukset ja laitteistot ovat alkuperäisiä tarkastelun perusteella. Keskuksilla laskennallinen käyttöikä on n. 40 vuotta ja ohjauskomponentteja sisältävillä keskuksilla (LVI-keskukset) n. 30 vuotta. Keskukset olivat hyvässä kunnossa ja niille on uusimista tiedossa ohjauskeskusten osalta. Myös ohjauskomponentteja sisältävien keskusten (LVI) osalta on komponentti uusimisia tiedossa. Sähkölaitteiston määräaikaistarkastusmerkintää ei havaittu. Yleensä vastaavanlaisilla kiinteistöillä se on 15 vuotta. Keskustiloissa tai niiden edessä on osittain sinne kuulumatonta tavaraa (pääkeskus, teknisen tilan keskus).

Kuva 44. Pääkeskus näkymää.

Huolto-ohjelmassa on syytä ottaa huomioon keskusten säännöllinen tarkastus ohjauskomponenttien toimivuudesta kaksi kertaa vuodessa.

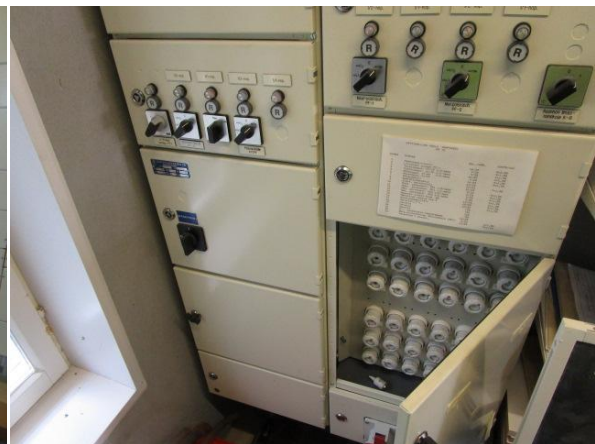
Kuva 45. Ryhmäkeskus näkymää.

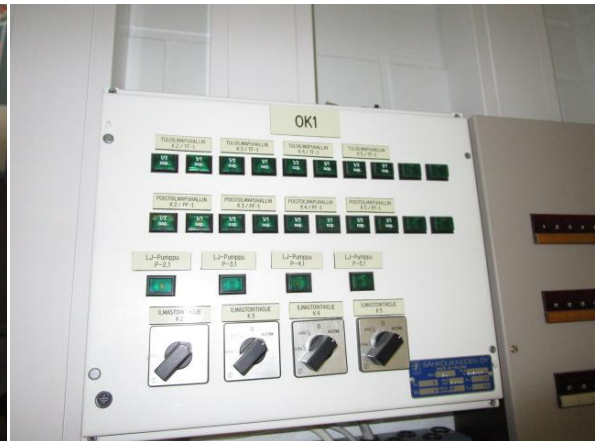
Kuva 47. Ohjauskeskuksia.

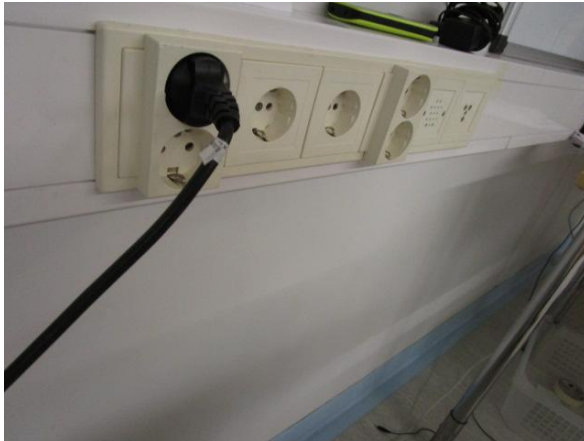
Kiinteistön sähkökalusteita on uusittu pienten korjausten myötä. Kaapelijohtotiet ja asennukset olivat pääosin hyvässä kunnossa, mutta osittain havaittiin rikkiäisiä kalusteita tai niiden kiinnitys oli puutteellinen. Mobiililatauspisteistä tulisi katkaista virta kun kiinteistö on tyhjillään (saattaa aiheuttaa paloturvallisuusriskin). Kiinteistössä oli maadoituskiskoja, mihin oli liitetty johtavat osat ja perustusmaadoitus. Maadoitukset olivat silmämääräisesti turvallisuuden nähden kunnossa.

Kuva 48. Nykyisiä kouruasennuksia.

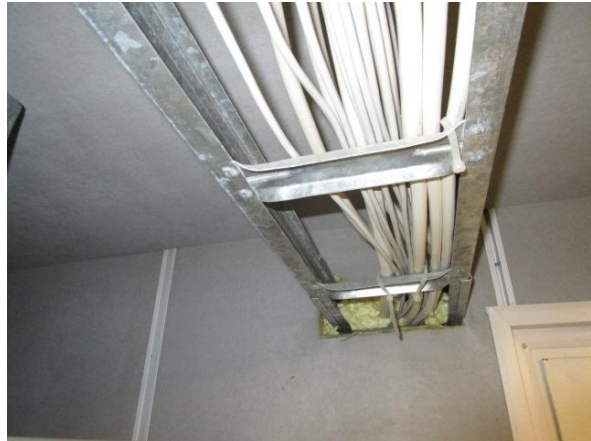
Kuva 49. Kaapelihyllynäkymää.

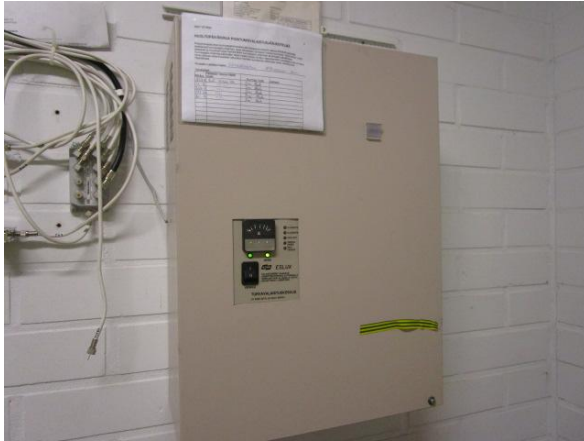
Kuva 60. Turvalokeskus näkymää.

Keskus ja valaisimet ovat hyvässä kunnossa, mutta osittaista päivitystä on odotettavissa mm. valaisinten osalta. Järjestelmälle tehdyistä tarkastuksista oli merkinnät pöytäkirjassa.

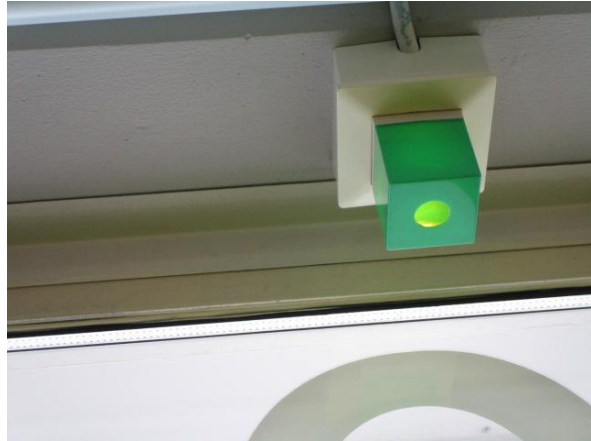
Kuva 61. Poistumistievalaisimia.

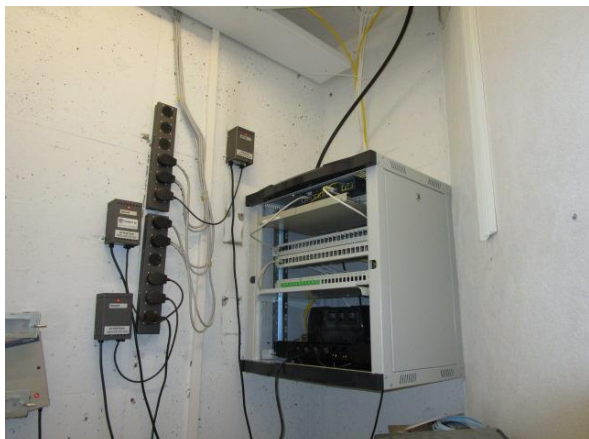
Telelaitteistot ovat pääosin alkuperäisiä ja niitä on osittain uusittu korjauksien myötä. Järjestelmät ja laitteet ovat hyvässä kunnossa, mutta järjestelmät ovat osittain teknisen käyttöiän lopussa.

Kuva 62. ATK-/ telejakamokaappi.

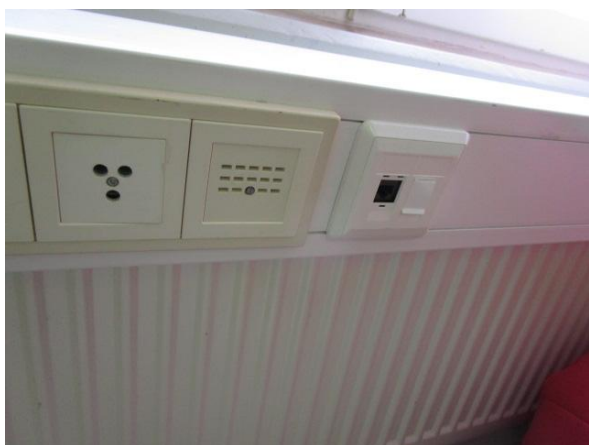
Kuva 64. Näkymää telerasioista.

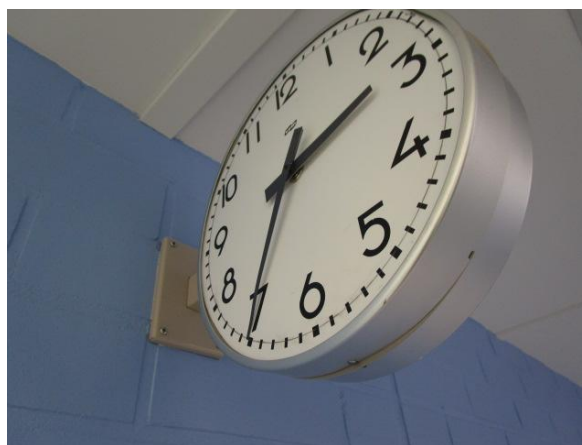
Kuva 65. Näkymää aikakellosta.

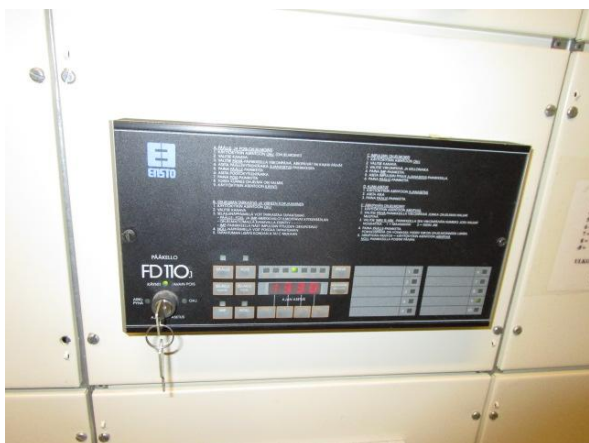
Kuva 66. Pääkello (SPK-tila).

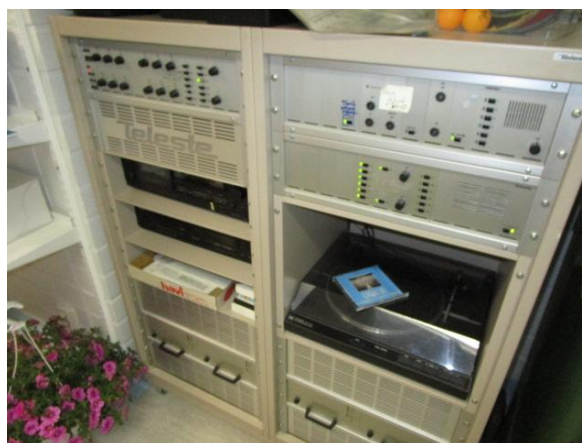
Kuva 67. Näkymää äänentoistolaitteesta.

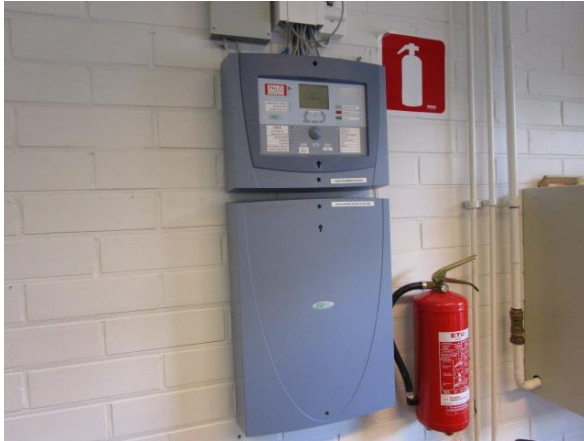
Turvajärjestelmät ovat hyvässä kunnossa ja niille on ainoastaan huoltotoimia.

Kuva 68. Näkymäpaloilmoinlaitteesta.

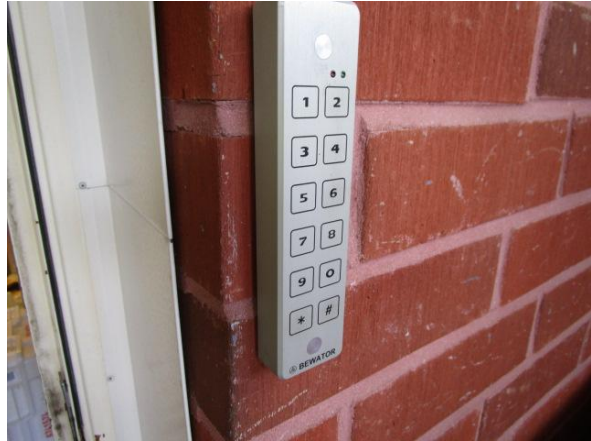
Kuva 69. Näkymää kulunvalvontalaitteesta.
