# Vatjusjärven Koulu Kuntoarvio- ja PTS-suunnitelma

Rakenteet ja LVISA-tekniikka

10.8.2017

Projekti 308911

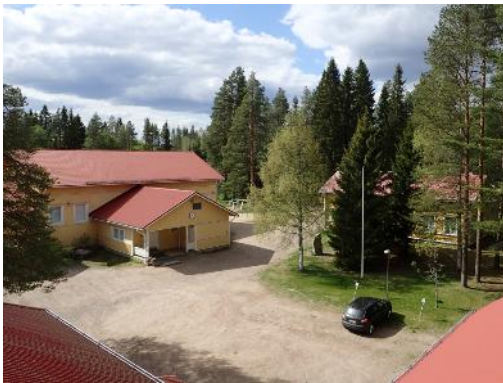
Kuva 1. Yleiskuva piha-alueelta

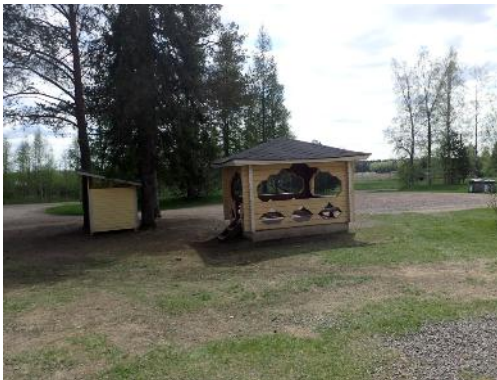
Kuva 3. Yleiskuva piha-alueelta

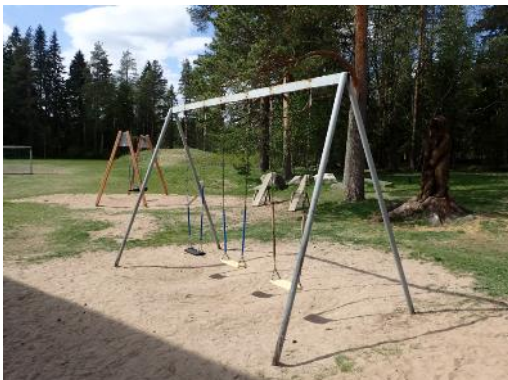
Kuva 6. Teräksinen kiikku

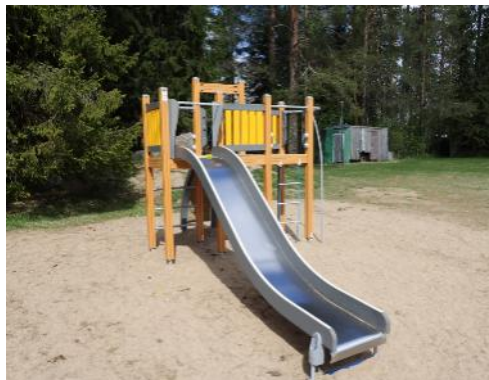
Kuva 7. Puinen liukumäki

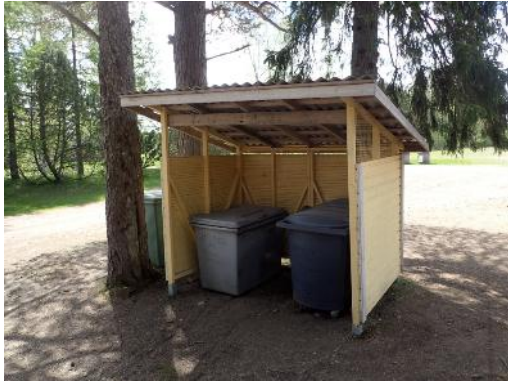
Kuva 16. Puinen jätekatos

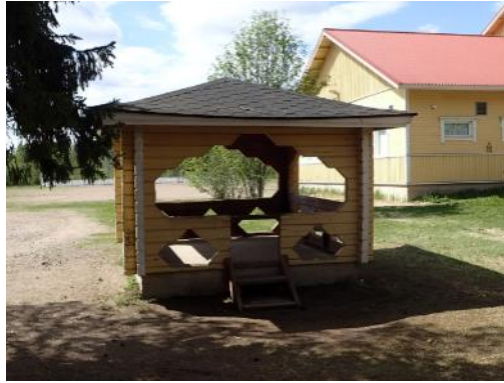
Kuva 17. Hirsirunkoinen katos

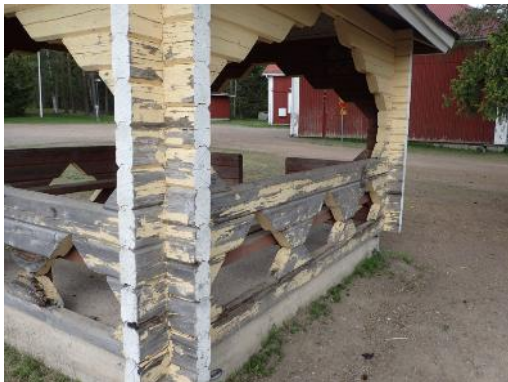
Kiinteistön piha-alueella sijaitsee puinen jätekatos, hirsirunkoinen katos sekä erillinen puurunkoinen rakennus, jossa sijaitsee lämmönjakokeskus. Jätekatoksen kunto oli hyvä. Hirsikatoksen maalipinnoitteet olivat huonossa kunnossa ja hirret olivat paikoin huonokuntoiset. Suositellaan katoksen maalauksia ja vaurioituneiden hirsien uusimista. Lämmönjakokeskuksen julkisivun puuverhouksessa havaittiin maalipinnoitteiden kulumaa. Lämmönjakokeskukselle suositellaan huoltomaalauksia.

Kuva 18. Hirsikatoksen maalipinta huonossa kunnossa

- Hirsikatoksen maalaus sekä vaurioituneiden hirsien korjaukset

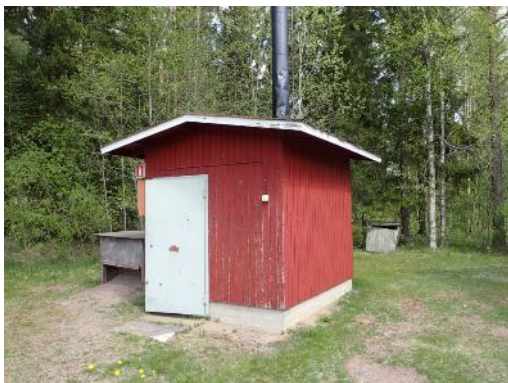
Kuva 20. Lämmönjakokeskus

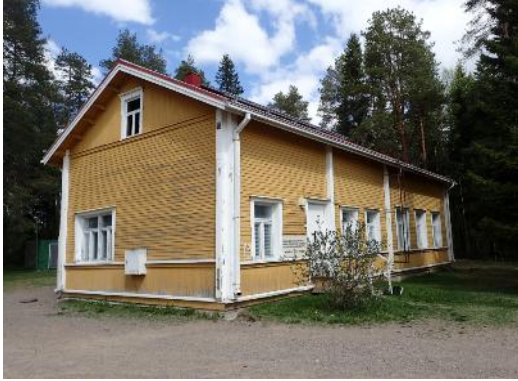
**Kuva 28.** Yleiskuva keltaisen rakennuksen julkisivusta

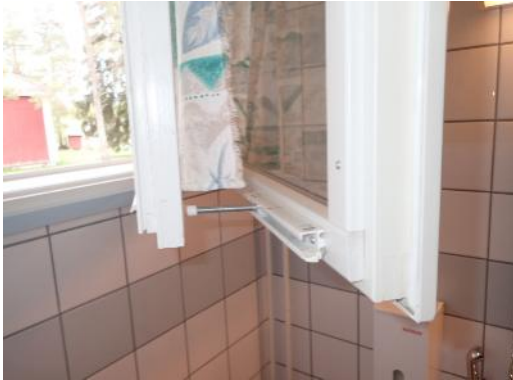
Kuva 32. Monitoimitalon puuikkuna

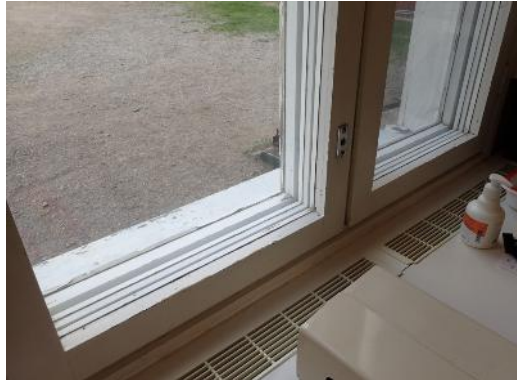
Kuva 33. Kolmipuitteinen puuikkuna

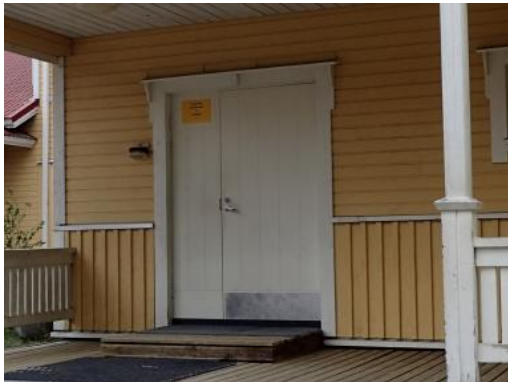
Kuva 37. Monitoimitalon ulko-ovi

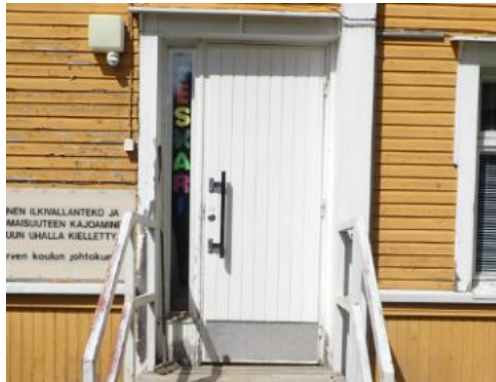
Kuva 38. Keltaisen rakennuksen ulko-ovi

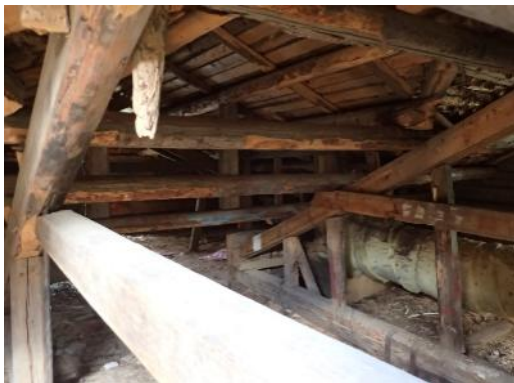
**Kuva 52.** Yleiskuva yläpohjasta

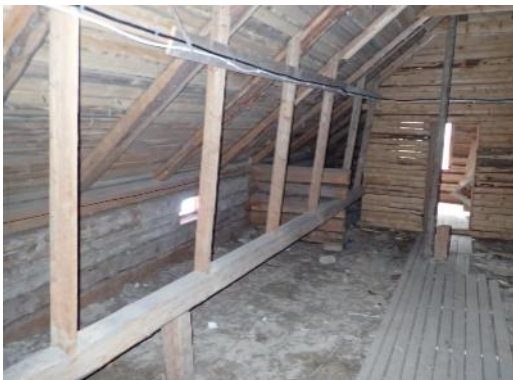
**Kuva 58.** Yleiskuva yläpohjasta

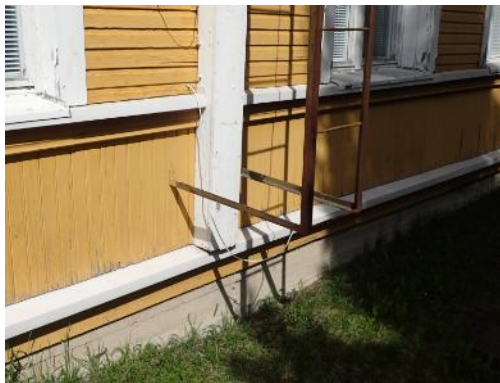
**Kuva 61.** Talotikkaiden alapäässä ei nousuestettä

Keltaisen koulurakennuksessa havaittiin jälkiä ulkopuolisten käymisestä yläpohjatilassa. Talotikkaiden alapäihin suositellaan asennettavaksi nousuesteet, jotta ulkopuoliset eivät pääse katoille tai yläpohjatilaan.

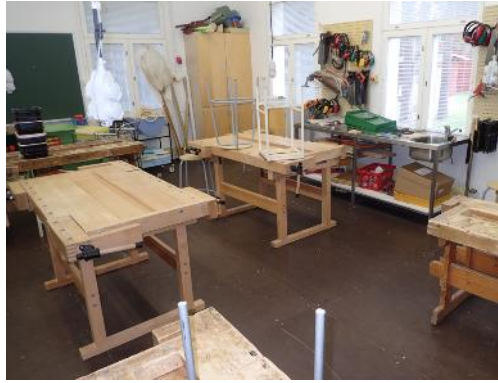
**Kuva 64.** Teknisen työn luokassa vanerilattia

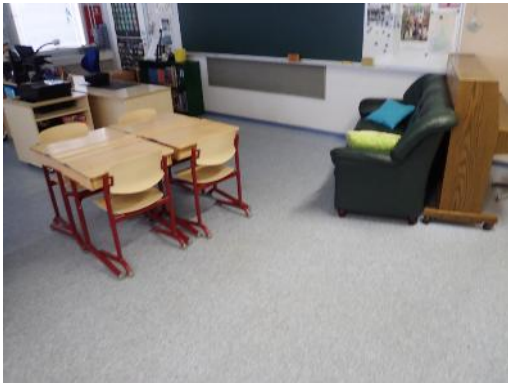
**Kuva 65.** Monitoimitalon luokkatilassa muovimattoa

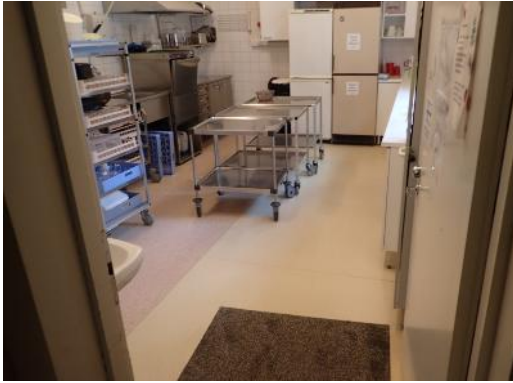
Kiinteistössä on muutamia keittiötiloja. Punaisessa rakennuksessa sijaitsee jakelukeittiö. Jakelukeittiön lattian pintamateriaali on muovimatto ja seinät ovat laatoitettut noin 1,5m korkeudelle. Keittiössä on lattiakaivoa. Keittiön kalusteet ovat tyydyttävässä kunnossa.

Kuva 66. Yleiskuvaa jakelukeittiöstä

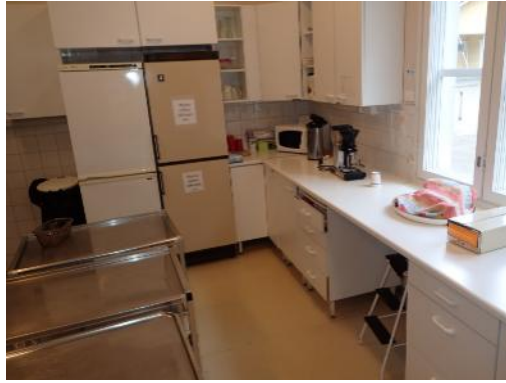
Kuva 67. Jakelukeittiön kalusteita

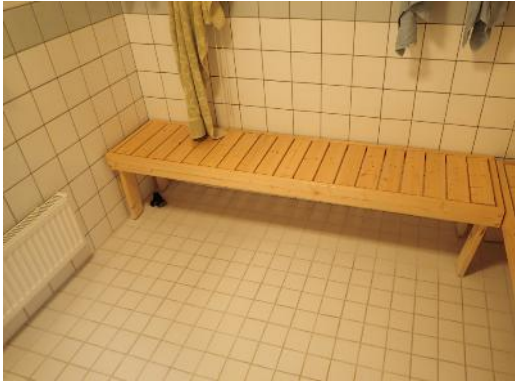
Kuva 74. Yleiskuva pukutilasta

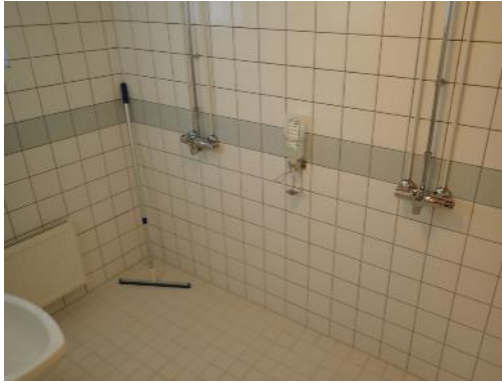
Kuva 75. Yleiskuva pesutilasta

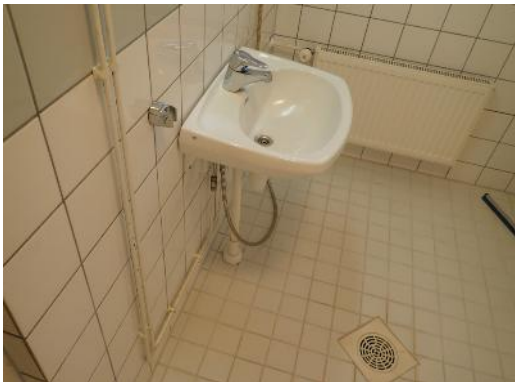
Kuva 76. Yleiskuva pesutilasta

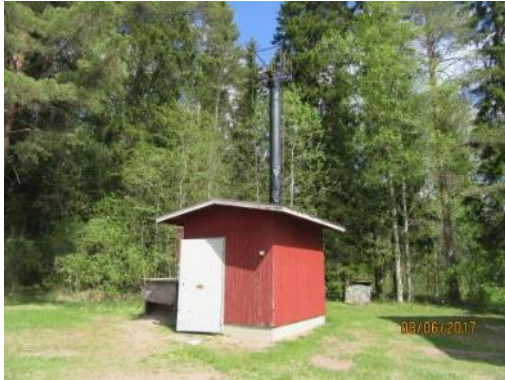
Kuva 83. Lämpökeskus

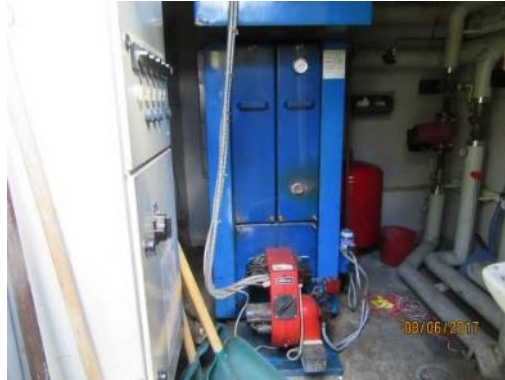
Kuva 84. Lämmityskattila

**Kunto:** Lämmityskattila: 3 tyydyttävä, Savupiippu: 3 tyydyttävä, Öljypoltin: 2 välttävä, Lämmitysverkoston kiertovesipumput: 3 tyydyttävä, Säätolaitteet: 4 hyvä, Kalvopaisunta-astia: 5 uusi.

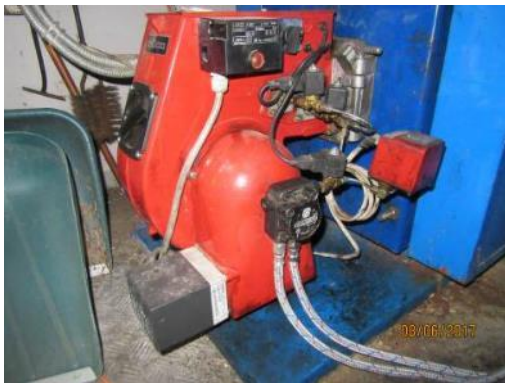
Kuva 85. Öljypoltin

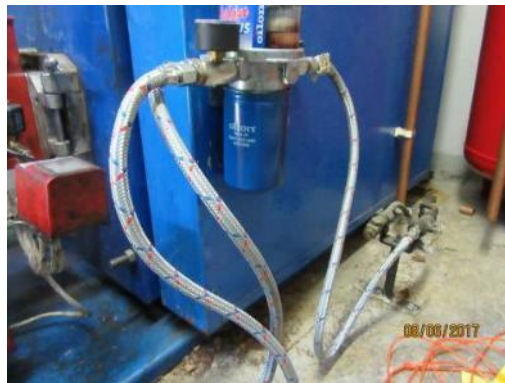
Kuva 86. Öljysuodatin

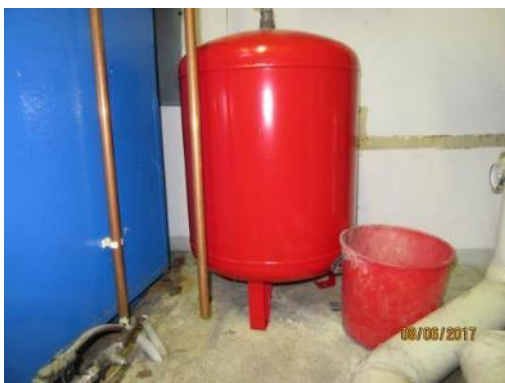
Kuva 87. Kalvopaisunta-astia

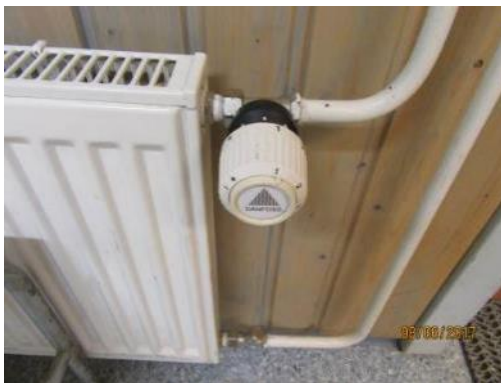
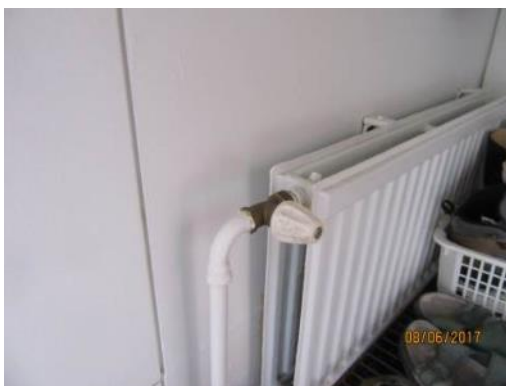
Kuva 90. Patteriventtiili

**Kunto:** Lämpöjohdot ja venttiilit: 4 hyvä, Patterit: 4 hyvä, Linjasäätö- ja sulkuventtiilit: 3 tyydyttävä, Patteriventtiilit: 2 välttävä

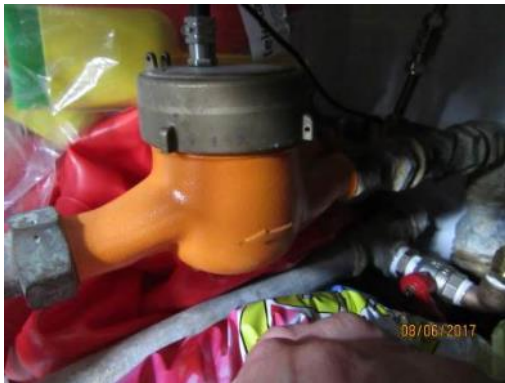
Kuva 93. Vesimittari

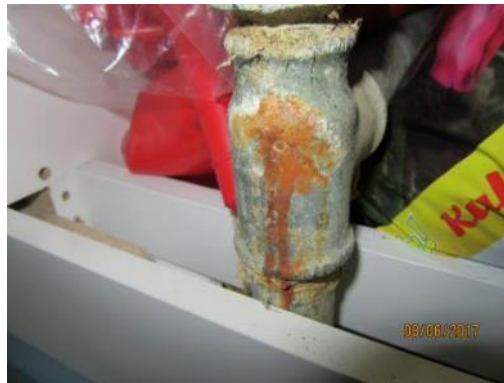
Kuva 94. Galvanoitu T-haara

**Kunto:** Muut vesijohdot: 4 hyvä, Galvanoidut teräsputket: 2 välttävä, Venttiilit 3 tyydyttävä, Vesi- ja viemärikalusteet 3 tyydyttävä

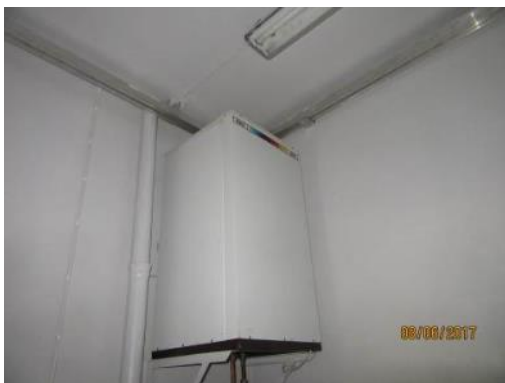
Kuva 95. Lämminvesivaraaja

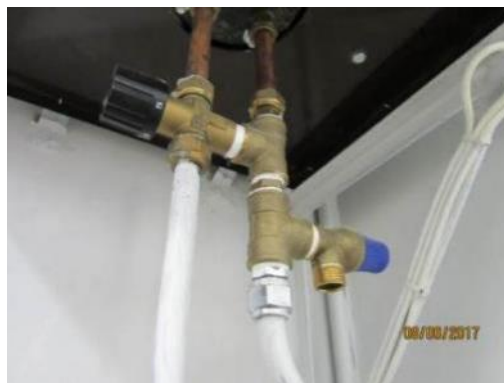
Kuva 96. Lämminvesivaraajan varoventtiili

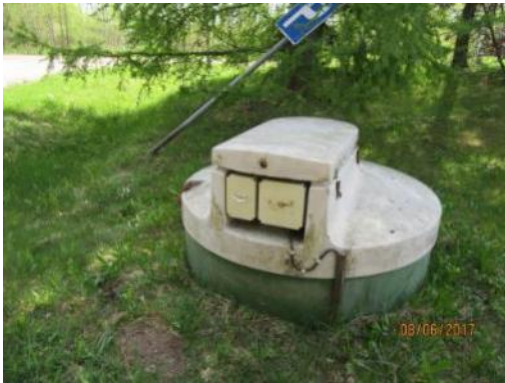
Kuva 99. Biologinen puhdistamo

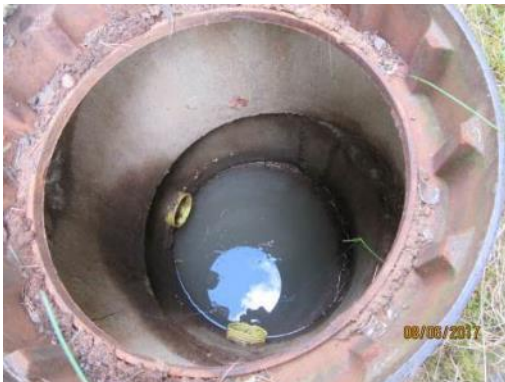
Kuva 55. Salaojakaivo

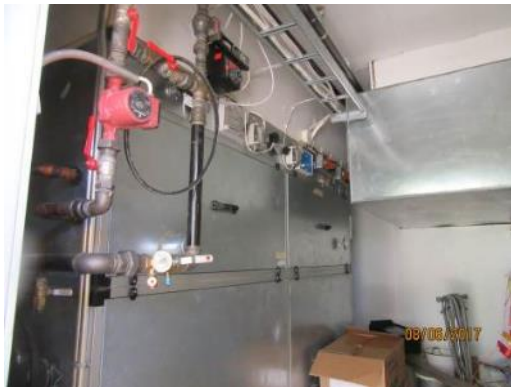
Monitoimitalon ilmanvaihtokoneet ovat ilmanvaihtokonehuoneissa olevia PEMCO-koneikkoja. Koneiden ohjaukset on toteutettu rakennusautomaatiojärjestelmällä. Poistoilmakoneet ovat katolla olevia huippuimureita. Ilmanvaihtokoneiden kunto on hyvä/tydyttävä.

Kuva 57. Monitoimitalon ilmanvaihtokone

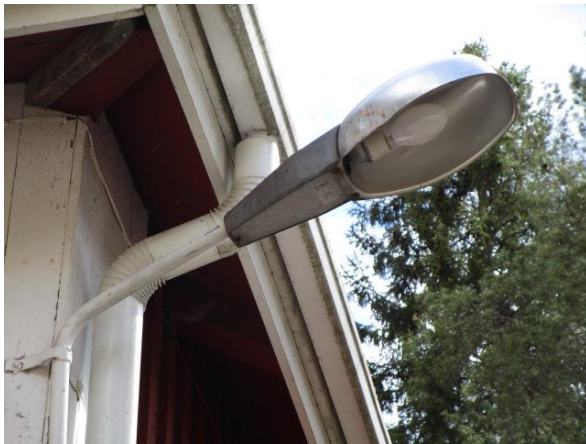
Kuva 100. Näkymää julkisivuvalaisimista

Ulkovalaisinten kunto on hyvä tai tyydyttävä, mutta osittain niiden energiatehokkuus on huono ja tekninen käyttöikä on lopussa alkuperäisillä. Hehku- ja elohopealamput poistuvat markkinoilta. Autolämmityskotelot ovat hyvässä kunnossa, mutta uusimista suositellaan turvallisuuden ja energiatehokkuuden parantamiseksi (vikavirtasuojat, kellokytkin).

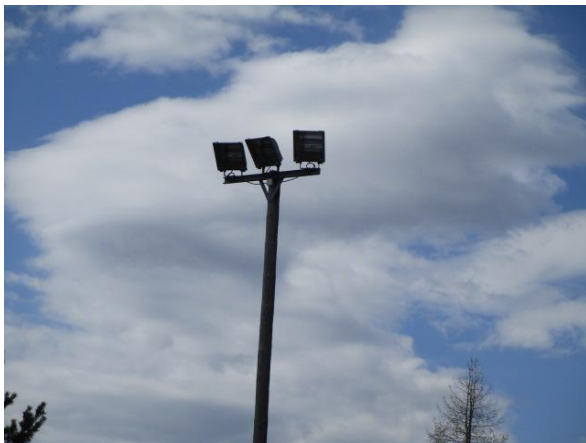
Kuva 102. Kentän heitinvalaisimia

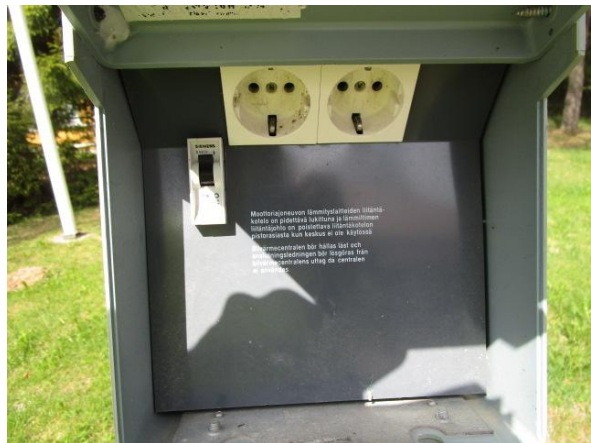
Kuva 103. Näkymää autolämmityskoteloi

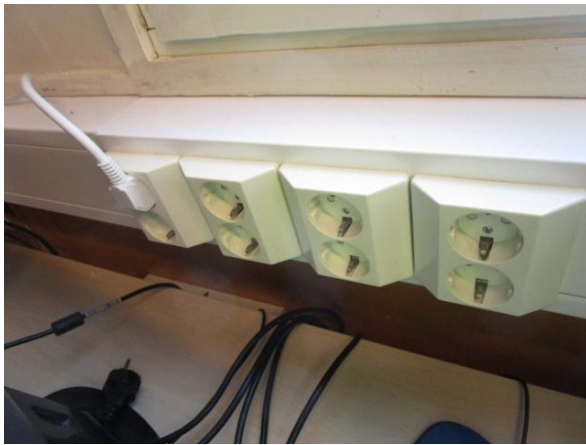
Kiinteistön sähkökalusteita on uusittu pienten korjausten ja perusparannusten myötä. Kaapelijohtotiet ja asennukset olivat hyvässä kunnossa tarkastushetkellä. Kiinteistössä oli maadoituskiskoja, mihin oli liitetty johtavat osat ja perustusmaadoitus. Maadoitukset olivat silmämääräisesti turvallisuuteen nähden kunnossa. Alkuperäiset kalusteet ja asennukset ovat teknisen käyttöiän lopussa.

Kuva 108. Nykyisiä kouruasennuksia.

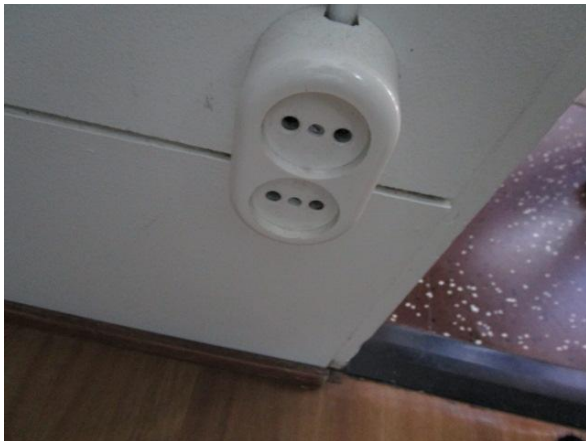
Kuva 110. Alkuperäisiä kalusteita.

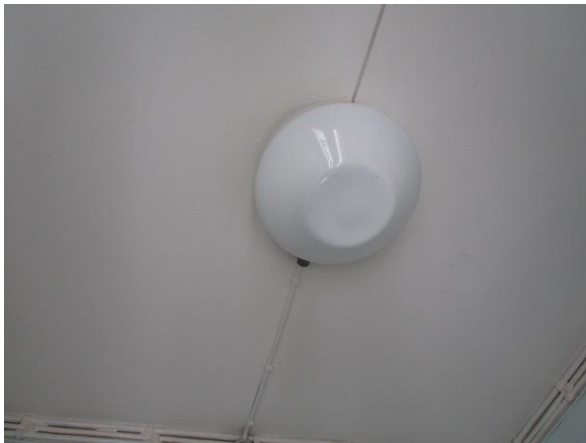
Valaisimien keskimääräinen laskennallinen käyttöikä on n. 25–30 vuotta. Valaisinten tekninen käyttöikä on alkuperäisillä valaisimilla loppupuolella ja niiden uusimista suositellaan perusparannuksen yhteydessä. Hehkulamppujen poistuessa markkinoilta tulisi valaisimissa käyttää LED- tai energiasäästölamppuja tai uusia kokonaan. Valaistuksen voimakkuuksia mitattiin otantana ja se oli keskivertoisesti hyvä.

Kuva 112. Eteisvalaisimia.

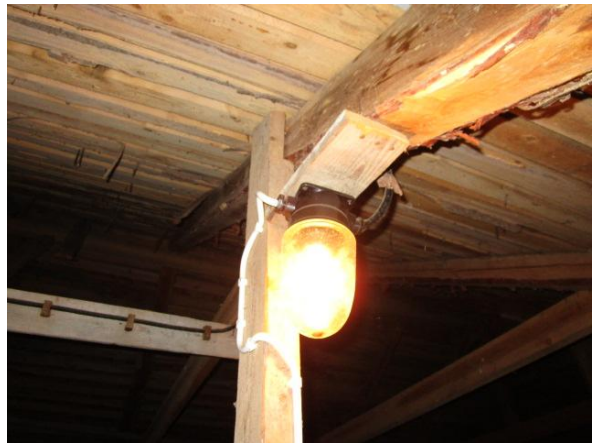
Kuva 113. Ullakon valaisimia.

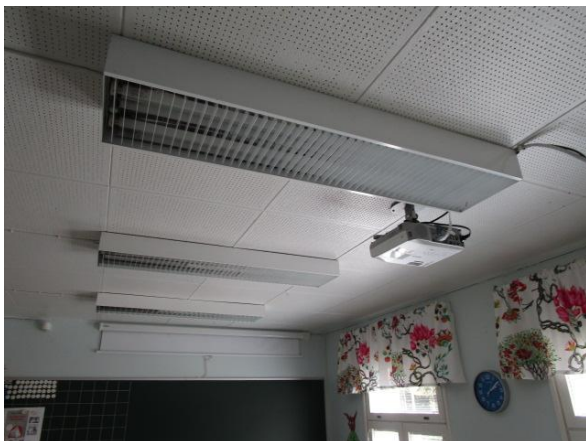
Kuva 114. Luokan valaisimia.

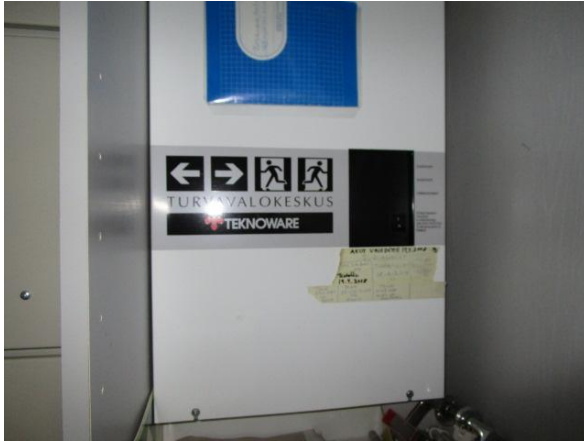
Kuva 118. Turvalokeskus (monitoimitalo).

Keskus ja valaisimet ovat hyvässä kunnossa, mutta osittaista päivitystä on odotettavissa mm. valaisinten osalta. Järjestelmälle tehdyistä tarkastuksista oli merkinnät keskuksella.

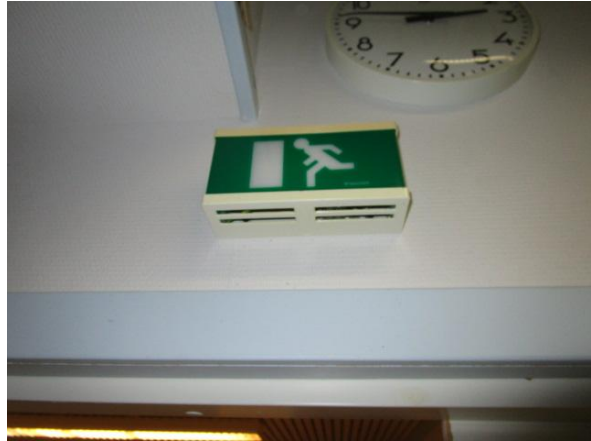
Kuva 119. Poistumistievalaisimia.
