Tutkimusraportti

# Humalojan koulu, rakennetekninen kuntotutkimus

Projekti 308911

10.8.2017

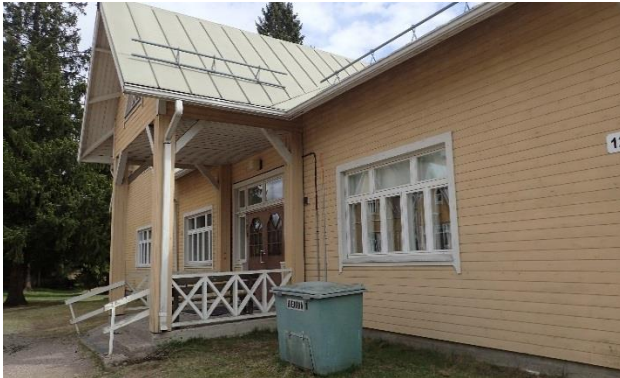
**Kuva 1.** Kuva rakennuksen etusivulta. Piha-alueen kallistus on loiva.

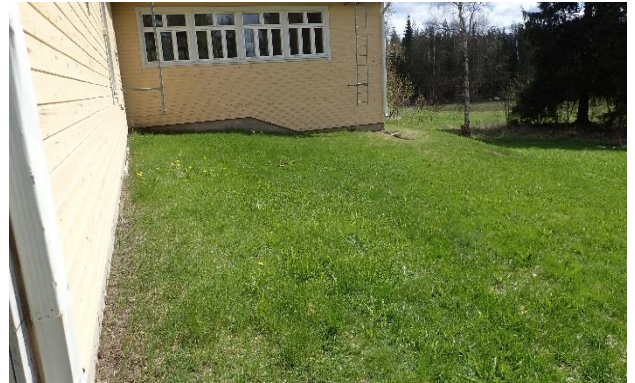
**Kuva 2.** Kuva lisärakennuksen takasivulta. Piha-alueen kallistus on hyvä. Rakennuksen vierustat ovat nurmipintaiset.

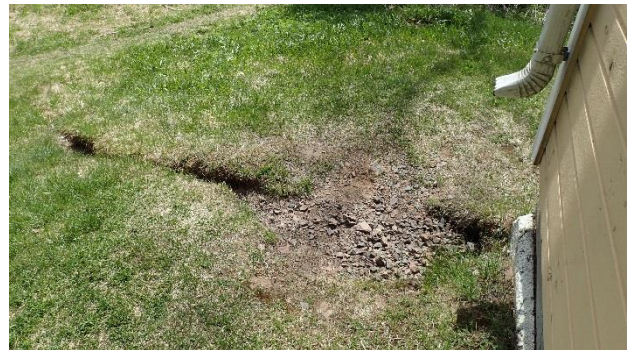
**Kuva 4.** Sadevedet on ohjattu rakennuksen vierelle. Vesi on kuljettanut maata pois syöksyputken alta.

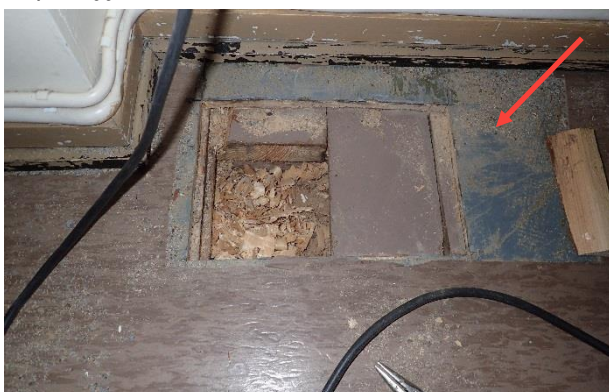
**Kuva 56.** RA8. Ruskean muovimaton alla vanha sininenmuovimatto, joka on liimattu mustalla liimalla (sis. asbestia).

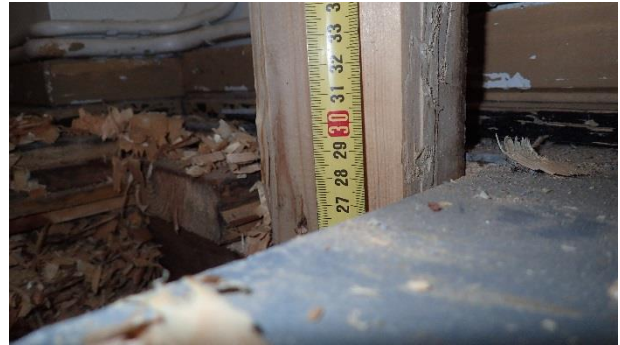
**Kuva 59.** RA8. Lattiarakenteen paksuus noin 280 mm + lattian kannatinhirret ja alapinnan laudoitus.

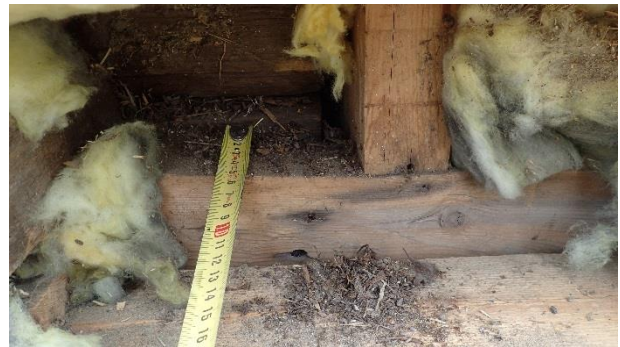
**Kuva 65.** RA6. Hirsirunkoa vasten puukoolaus ja mineraalivilla 50 mm. Villassa on tummentumia.

Lisälämmöneristyksestä otettiin materiaalinäytteitä mikrobianalyysiin. Näytteissä havaittiin useita kosteusvaurioon indikoivia mikrobeja, mutta niiden määrät olivat niukkoja. Ulkoseinä rakenne ei ole ilmatiivis, mikä voi mahdollistaa epäpuhtaan ilman kulkeutumisen sisäilmaan sopivissa olosuhteissa.

- Julkisivun vaurioituneen alaosan korjaus + eristevillojen vaihto tarpeen mukaan
- Julkisivuverhouksen tuuletusvälin parantaminen alareunaan
- Julkisivun huoltomaalaus kauttaaltaan
- Ulko-ovien uusiminen
- Ikkunoiden huonokuntoisten osien uusiminen ja huoltomaalaus kauttaaltaan

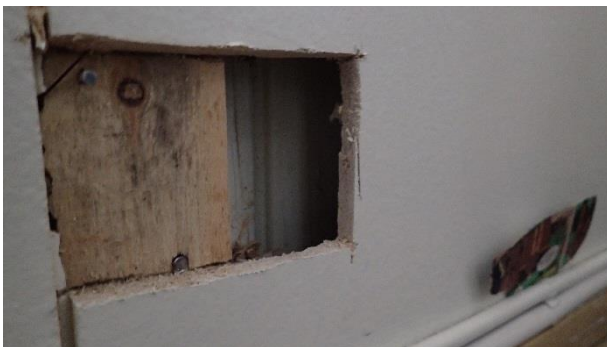
**Kuva 74.** RA9. Hirsirungon sisäpuolella puukoolaus ja lastulevy. Pahvia ei havaittu.
