Tutkimusraportti

# Vatjusjärvenkoulu, rakennetekninen kuntotutkimus

Projekti 308911

10.8.2017

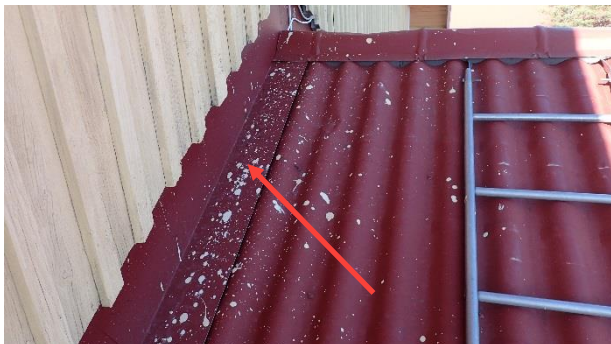
**Kuva 24.** Seinänostopelti on asianmukainen

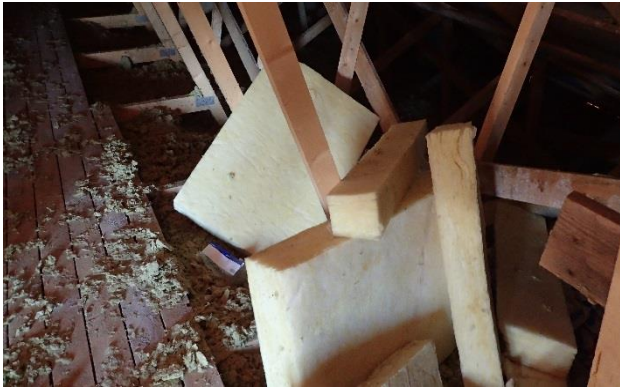
Kuva 28. Yläpohjassa rakennusjätettä.

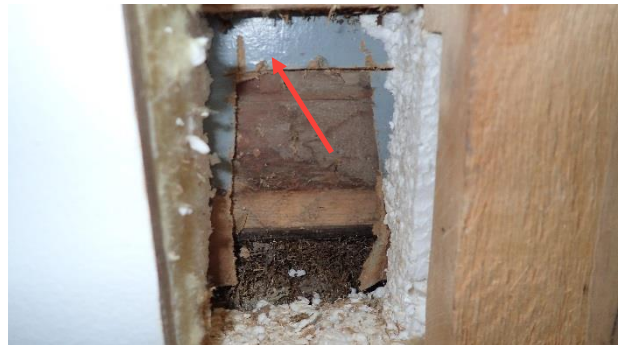
**Kuva 55.** Hirren pinnalla on vanha sisäverhouslevy, kovalevy.

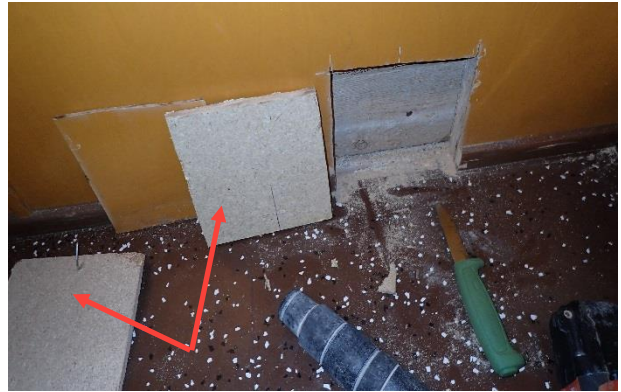
**Kuva 104.** RA14. Koivuvanerin takana kaksi lastulevyä.

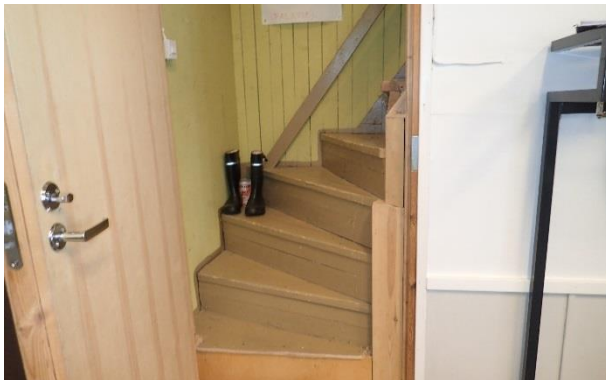
**Kuva 108.** Yläpohjaan kulku on järjestetty sisäkautta.

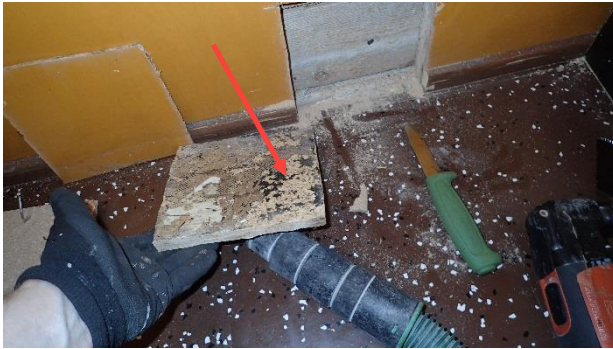
**Asbestia havaittiin punaisen rakennuksen väliseinän lastulevyn mustassa liimassa (WVJ4).** Bitumikermi sisältää asbestia antofylliitti.

**Kuva 119.** Lastulevyn pinnalla oleva mustaliima sisältää asbestia.
