Tutkimusraportti

# Vattukylän koulu, rakennetekninen kuntotutkimus

Projekti 308911

10.8.2017

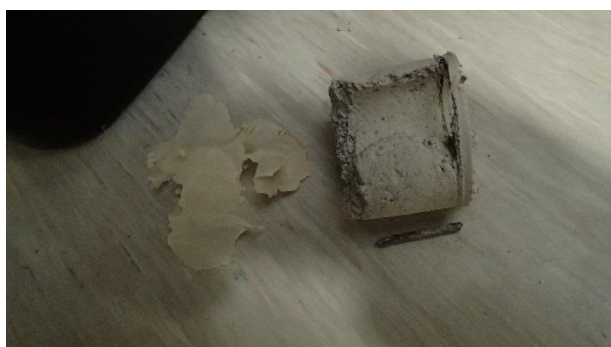
**Kuva 9.** RA8. Pintalaatan alla paperi. Paperi on ohut ja hauras.

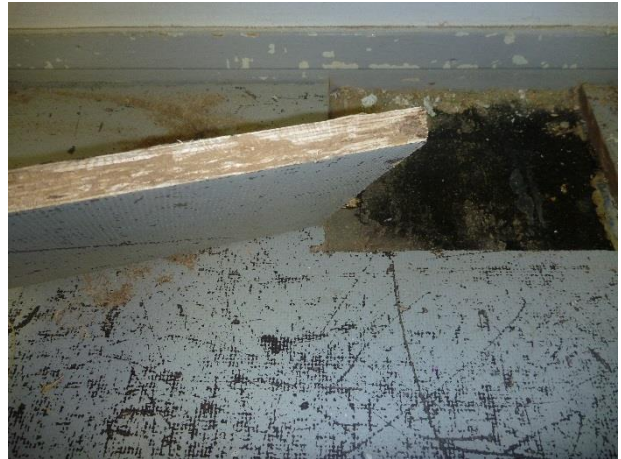
**Kuva 50.** RA13. Pintamateriaalina on filmivaneri.

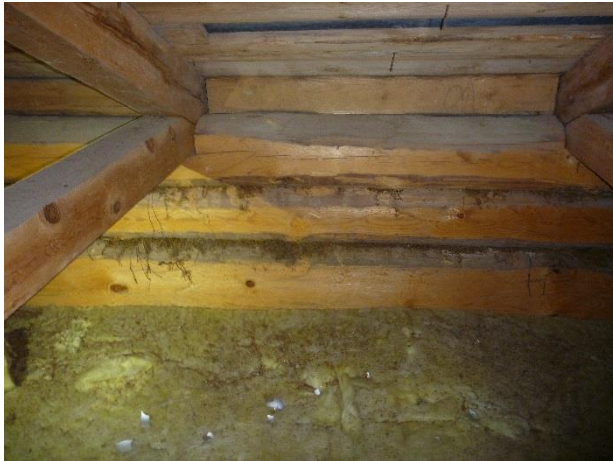
**Kuva 59.** Kantavahirsirunko ulottuu vesikattoon saakka.

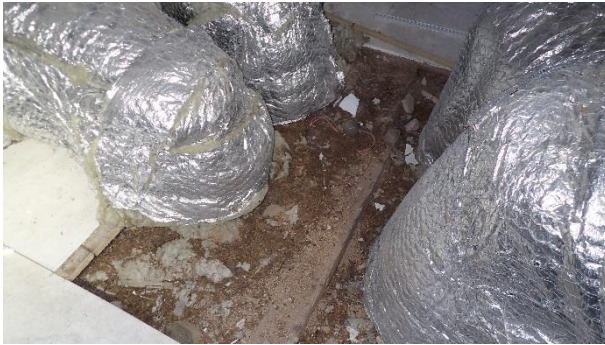
**Kuva 61.** Yläpohjan lämmöneristeenä on mm. sammalta.
